# RAPPORT

**RAPPORT**

Avgitt dato: 11.04.2008  
JB Rapport: 2008/02

| Type hendelse: | Forsignal L/N viste feil signalbilde | |

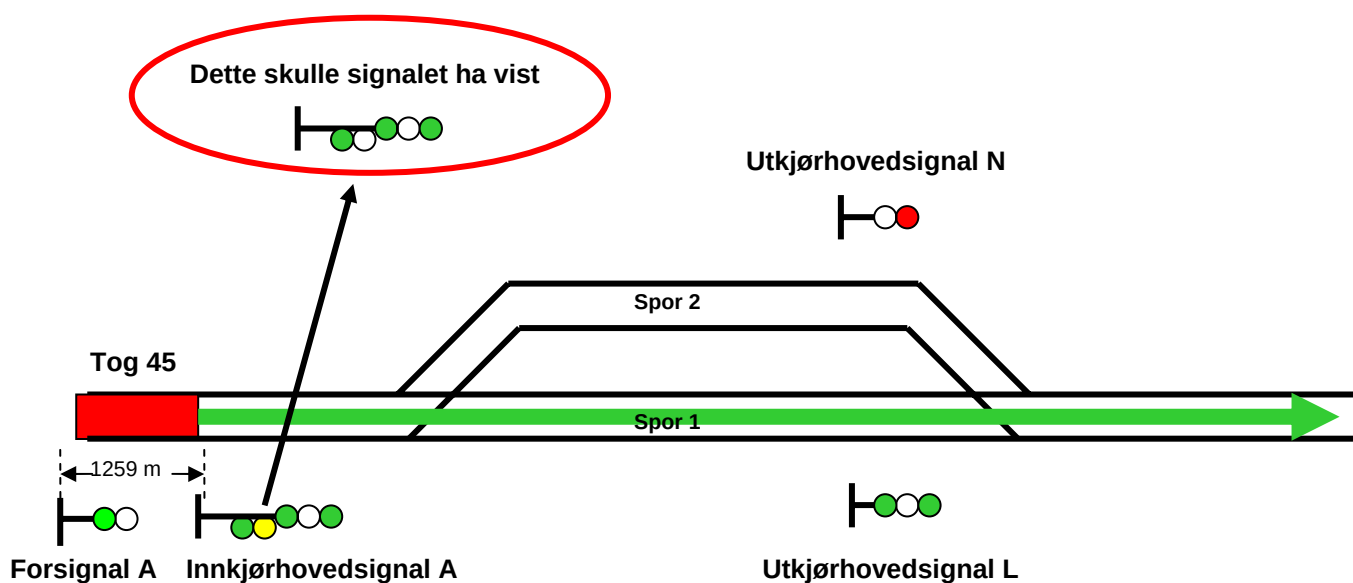
Kl. 1820 var Sjoa stasjon stilt på gjennomgangsdrift, og gjennomkjørtogvei var stilt for nordgående tog 45 som skulle passere stasjonen gjennom spor 1. Lokomotivføreren fikk signal "kjør" dvs. 2 grønne i innkjørhovedsignal A, og signal "Vent kjør" (med avvik) dvs. gult og grønt i forsignal L/N som er plassert på masten for innkjørhovedsignal A. Toget passerte Sjoa stasjon i spor 1 og lokomotivføreren reagerte på dette da han forventet signal "vent kjør" dvs. grønt i forsignal L/N. I det tog 45 passerte Sjoa stasjon ringte lokomotivføreren til togleder og meldte i fra, sitat: *"Jeg hadde rettspor inn og feil i forsignalet"*. Toglederen oppfattet under telefonsamtalen at det var forsignal A for innkjørhovedsignal A som hadde vist et mer restriktivt signal. Lokomotivføreren hadde ikke definert hvilket forsignal som viste feil signalbilde.

Figur 1: Viser hendelse 1, da tog 45 skulle passere Sjoa stasjon.

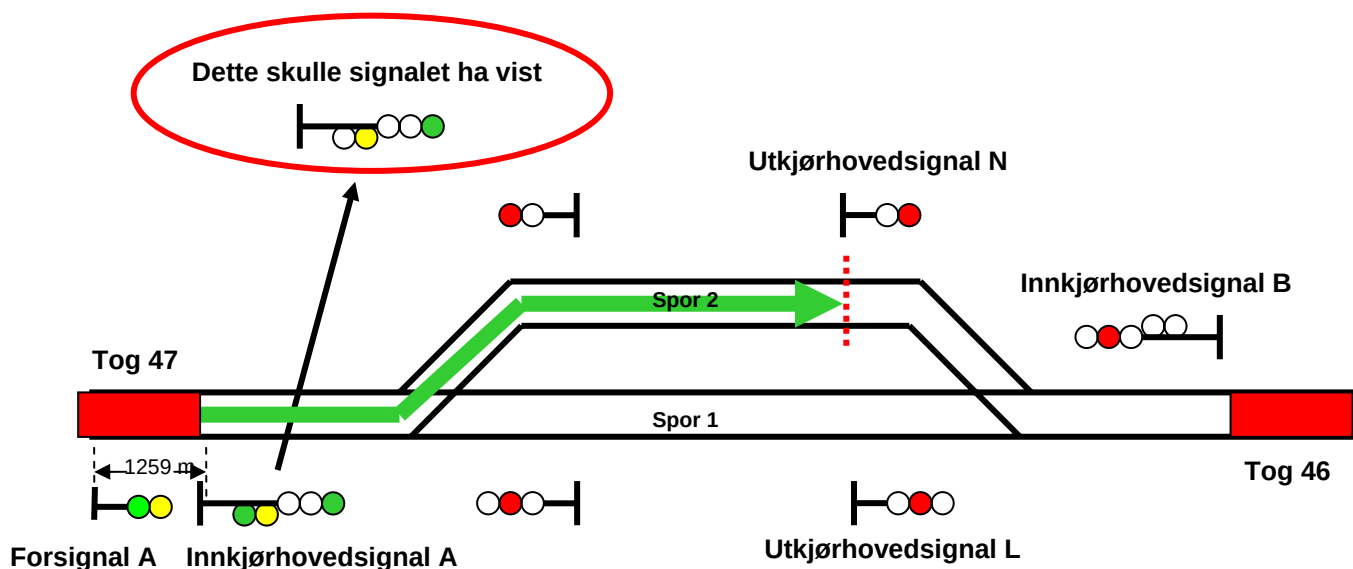
Kl. 1928 magasinerte togleder kryssing mellom tog 47 og tog 46. Begge togene var litt forsinket og signal A ble stilt for tog 47 inn i spor 2 først. Da lokomotivføreren i tog 47 kjørte inn på Sjoa stasjon så han at forsignalet for utkjørhovedsignalene L/N viste "ventjør" (med avvik) dvs. gult og grønt. Lokomotivføreren hadde fått signal "Kjør" (med avvik) dvs. et grønt i innkjørhovedsignal A. Da han var forberedt på kryssing med tog 46 var han ekstra oppmerksom og kjørte sakte inn i spor 2. Han registrerte at det ikke var lys i togsforsignalene 2N, og da han nærmet seg utkjørhovedsignal N så han at dette viste signal "Stopp" dvs. rødt. Han klarte å stoppe toget foran utkjørhovedsignalet. Lokomotivføreren ringte togleder og uttalte, sitat: *"Jeg hadde klart i gjennom, hadde jeg ikke det?"*. Etter en del oppklarende spørsmål ble togleder først på dette tidspunkt klar over at det var forsignal L/N som hadde vist feil signalbilde.

Figur 2: Viser hendelse 2, da tog 47 skulle krysse med tog 46 på Sjoa stasjon.

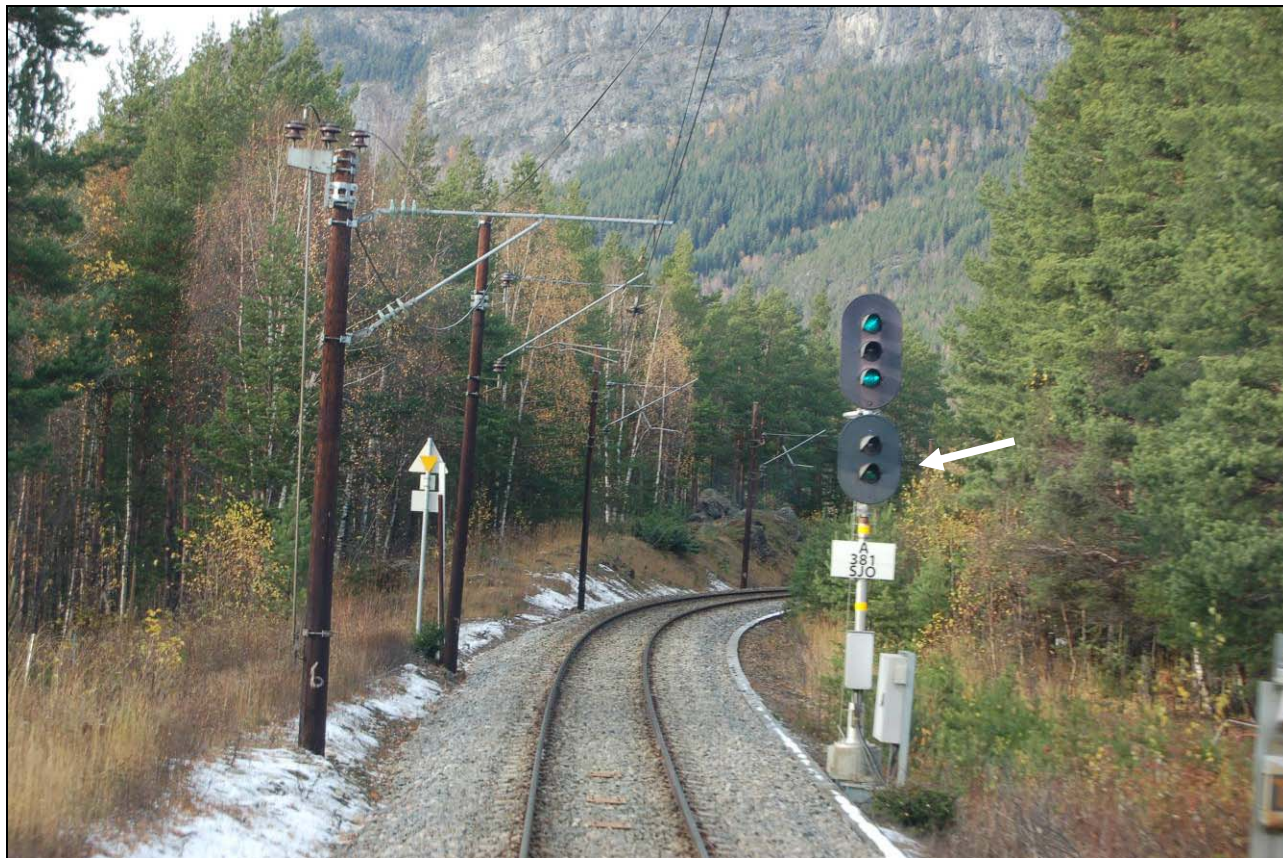
Figur 3: Innkjørhovedsignal A. (Pilen viser til forsignal L/N som viste galt signalbilde.)

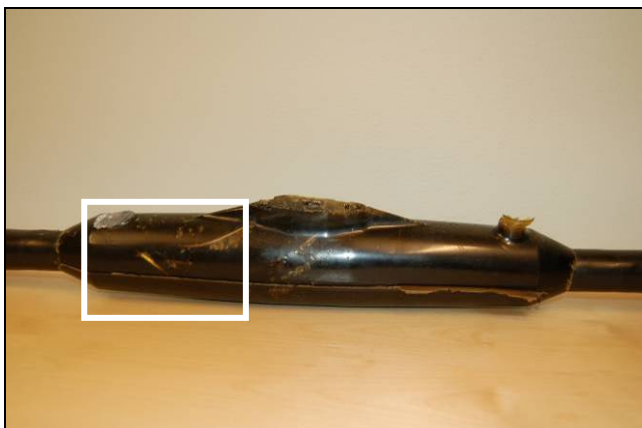
Kabelskjøtemuffen viste klare feil etter at skallet på kabelmuffen var fjernet. Noen av lederne viste seg å ligge i ytterkanten mot skallet av skjøtemuffen, (se figurene 4 og 5). Muffen ble derfor sendt til et laboratorium for nærmere undersøkelser.

Figur 4: Viser kabelmuffen etter at skallet er fjernet. Utsnitt vises i figur 5.

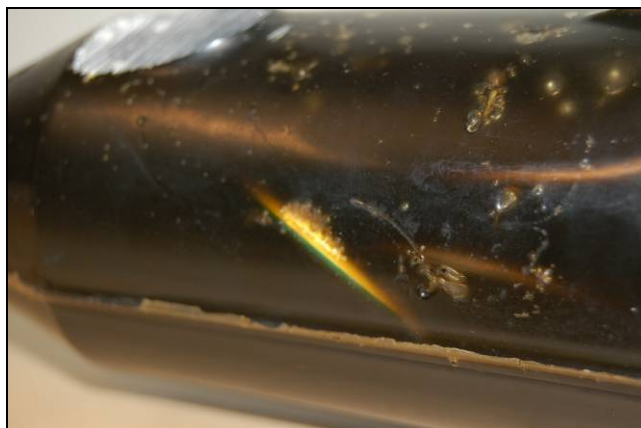
Figur 5: Utsnitt fra figur 4 viser ledere som ligger helt i ytterkanten av kabelmuffen.

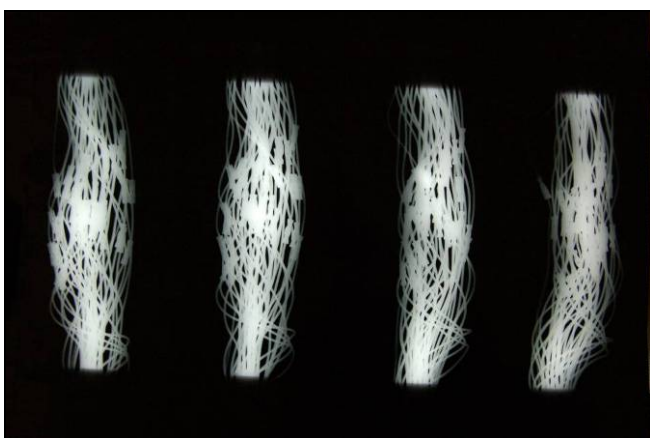
Røntgenundersøkelsen viste at ledningene ikke var jevnt fordelt i muffens tverrsnitt (se figur 6). Undersøkelsen viste også at flere ledere og skjøtehylser lå tett på hverandre før skjøtemuffen ble fylt med fyllmasse. Den nye kabelen var ikke rullet ut "skjøttrett" mot den eksisterende. Som følge av dette måtte lederne krysses i muffen under skjøtingen.

Figur 6: Viser Røntgenbilder av muffen tatt i 4 forskjellige vinkler fra 0 – 90°.

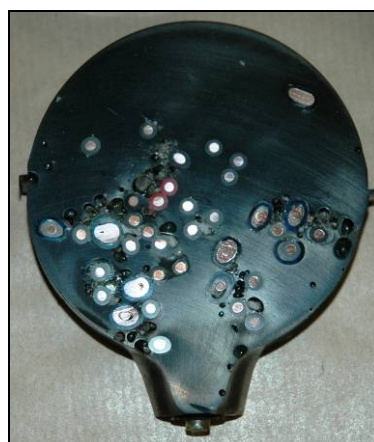
Figur 7: Viser tverrsnitt av kabelmuffen.

Skjøtemuffen ble åpnet ved å skjære den opp i snittflater av 1,5 cm tykke skiver hvor detaljer ble gransket i mikroskop. Det ble oppdaget at det var luftbobler (se figur 7) inne i fyllmassen, samt at noen av lederne og skjøtehylsene var tydelig angrepet av irr (se figur 8). Denne analysen konkluderte med at det hadde vært fuktighet i senter av skjøtemuffen. Det ble ikke funnet fuktighet og luftbobler i skjøtemuffens ytterpunkter.

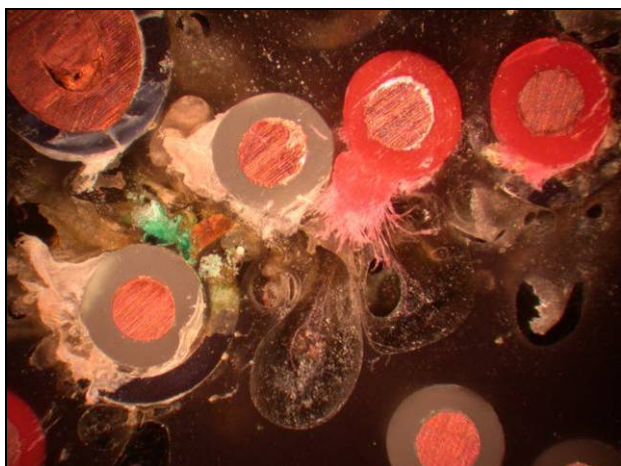
Figur 8: Viser at det finnes luftbobler i muffen, og at det er tydelig irrdannelse mellom ledere.

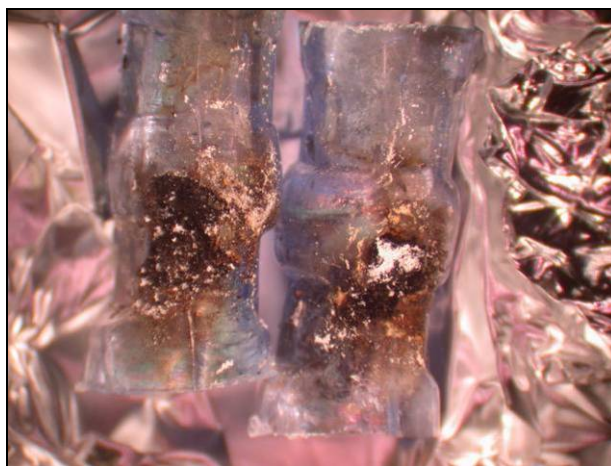
Figur 9: Viser detaljer av to skjøtehylser med tydelige brennmerker.

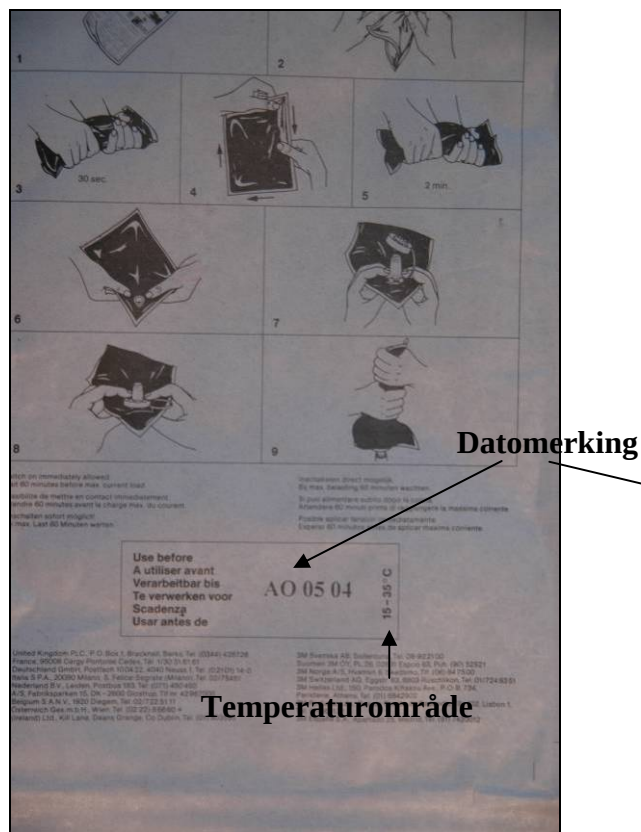
3M Scotchcast Resin skjøtemuffer er datomerket med "brukes før" dato. Denne dato står stemplet på eskens utside, samt på innpakningen til fyllmassen (se figurene: 10 og 11).

Figur 10: Viser datomerking på innpakningen til fyllmassen.

3M Scotchast Resin skjøtemuffer er datomerket med ”brukes før” dato. Denne dato står stemplet på eskens utside, samt på innpakningen til skjøtemassen. Havarikommisjonen mener at datomerkingen er tvetydig og kan misforstås da det ikke er beskrevet hvilke av sifrene som angir måned og år. (se figurene: 10 og 11).

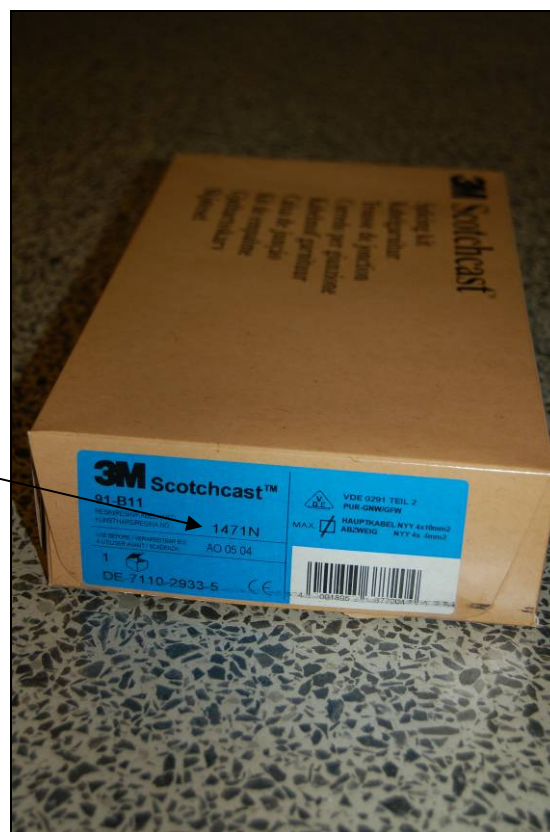
Figur 11: Viser datomerking på esken til skjøtemuffen.

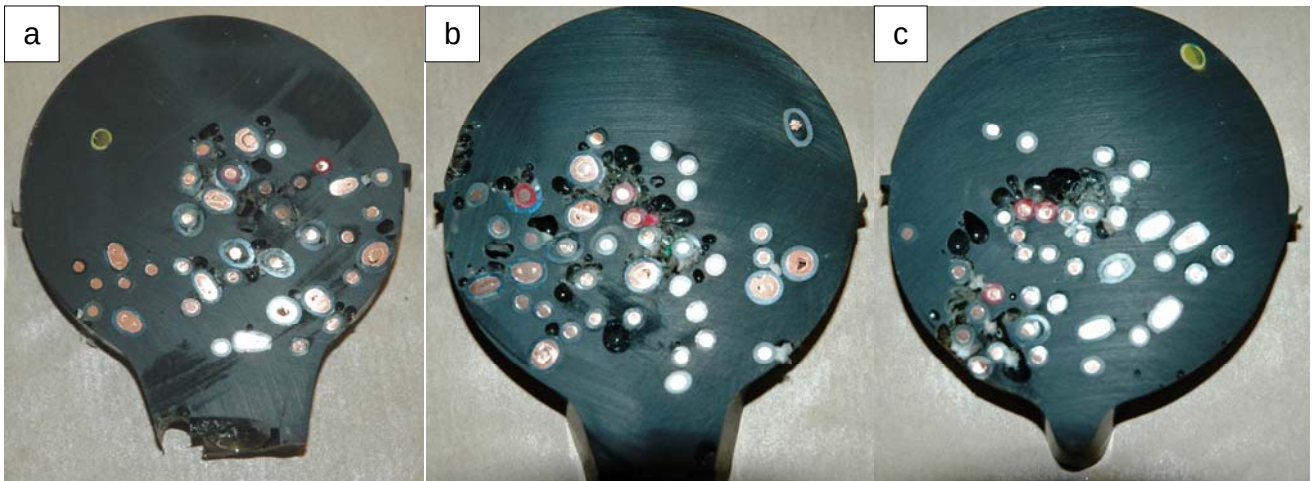
Snittflatene ble undersøkt visuelt med tanke på å avdekke avvik. Som vist i Figur 3a-c kunne det observeres betydelig porøsitet langs flere ledere.

Figur 3a-c: Oversiktsbilde av tre utvalgte tverrsnitt hhv. 10, 11 og 13 i Figur 2. Bildene viser betydelig porøsitet.

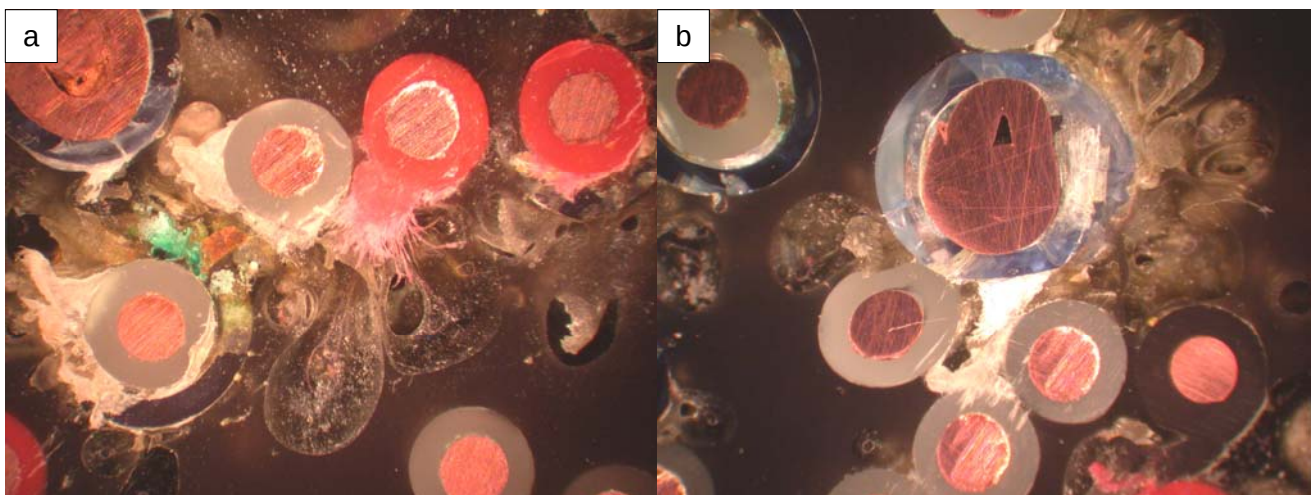
De porøse områdene ble studert nærmere i stereolysmikroskop. Det fremgår av Figur 4ab at flere av lederne og klemforbindelsene ligger meget tett og med mellom liggende porøsitet.

Figur 4ab Bilde av porøsitet mellom tettliggende ledere og klemforbindelser observert i stereolysmikroskop.

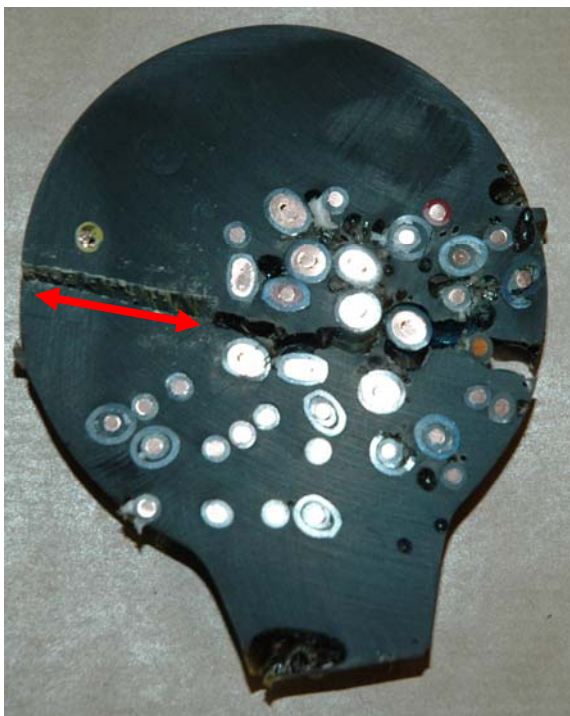
Figur 5 Oversiktsbilde av snitt nummer 10 i Figur 2 etter oppbryting. Rød pil angir snitt benyttet som bruddanviser.

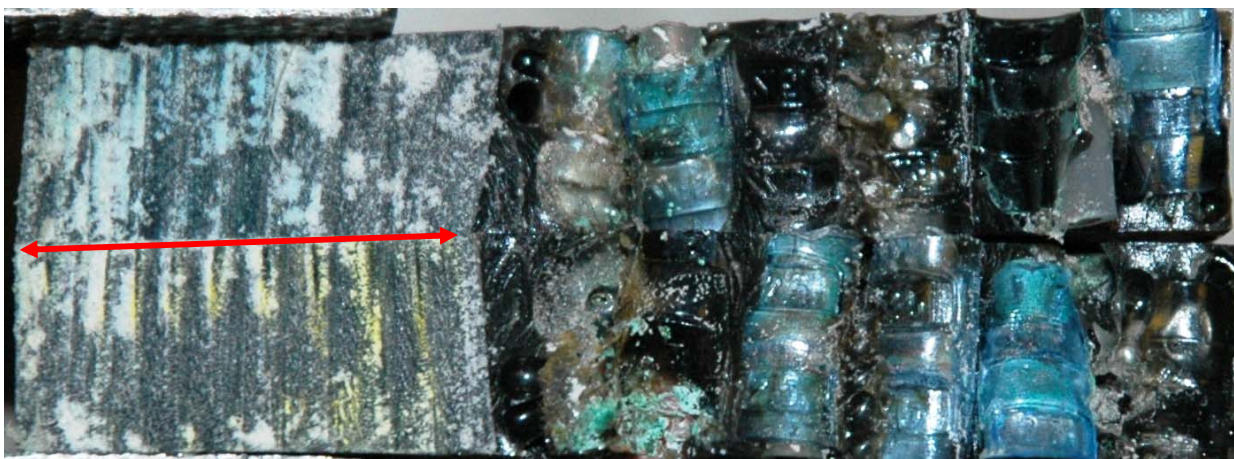
Det kunne observeres antydninger til irr på enkelte ledere, hvilket tyder på tilstedeværelse av fukt. For å få et bedre bilde av tilstanden til klemforbindelsene, ble snitt 10 i Figur 2 valgt ut for videre undersøkelser. Det ble sagt inn et snitt for bruddanvisning mot det porøse området, Figur 5, snittet ble deretter knekt og bruddflaten studert visuelt. Som det fremgår av Figur 6 kunne det observeres irrdannelse på flere ledere og klemforbindelser.

Figur 6 Bilde av snittflaten etter oppbryting av snitt vist i Figur 5. Det kan observeres betydelig irr dannelse på flere av klemforbindelsene.

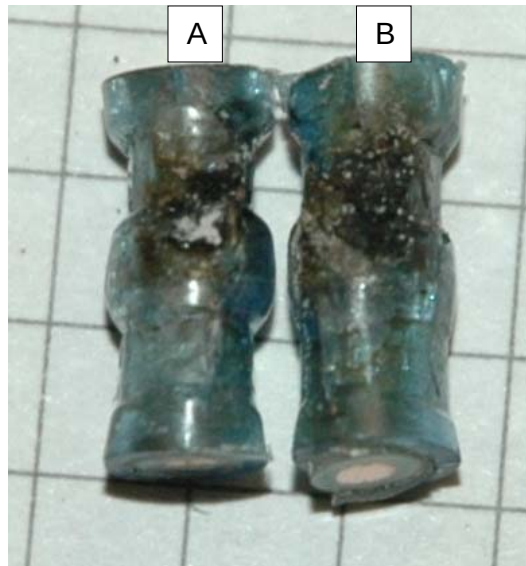
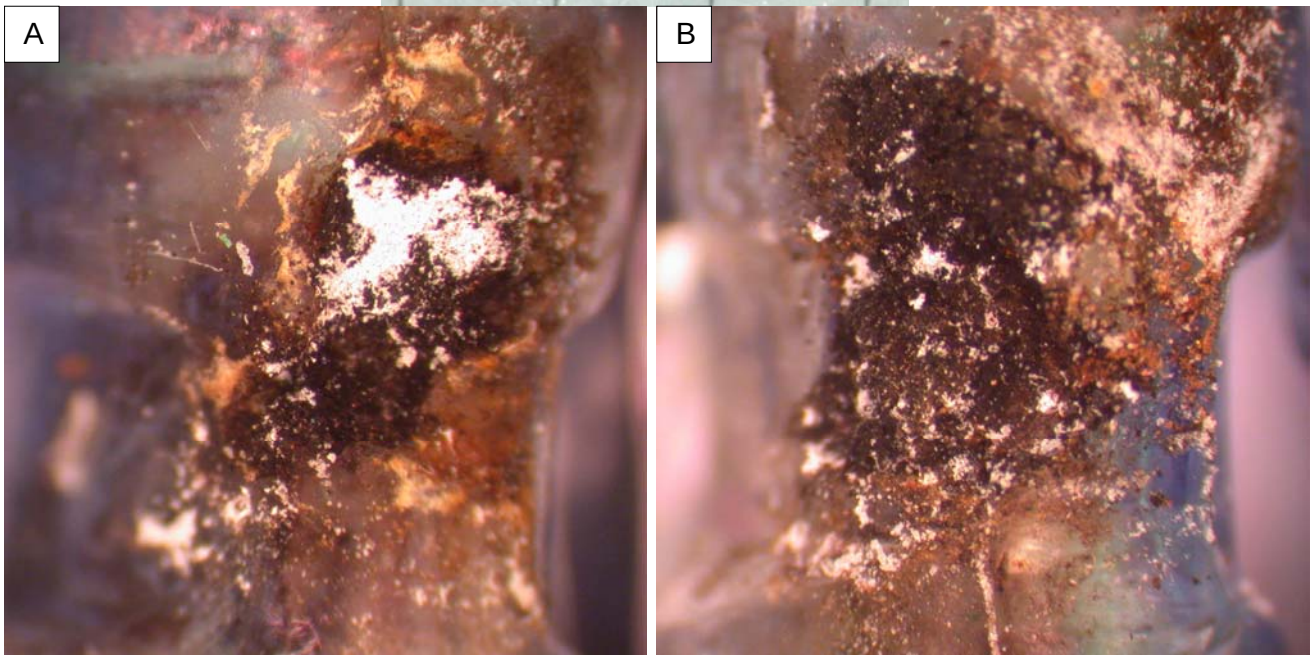
For å få et bedre bilde av tilstanden til klemforbindelsene ble disse tatt ut fra bruddflaten. Det kunne da observeres tegn til kortslutning mellom to av lederne vist i Figur 7. Som bildene viser kunne det observeres tydelig tegn på forkulling av isolasjonsmaterialet.

Figur 7 Bilde av ledere merket A og B med skader i isolasjonen forenlig med kortslutning. Bildene A og B viser skadene observert i stereolysmikroskop.

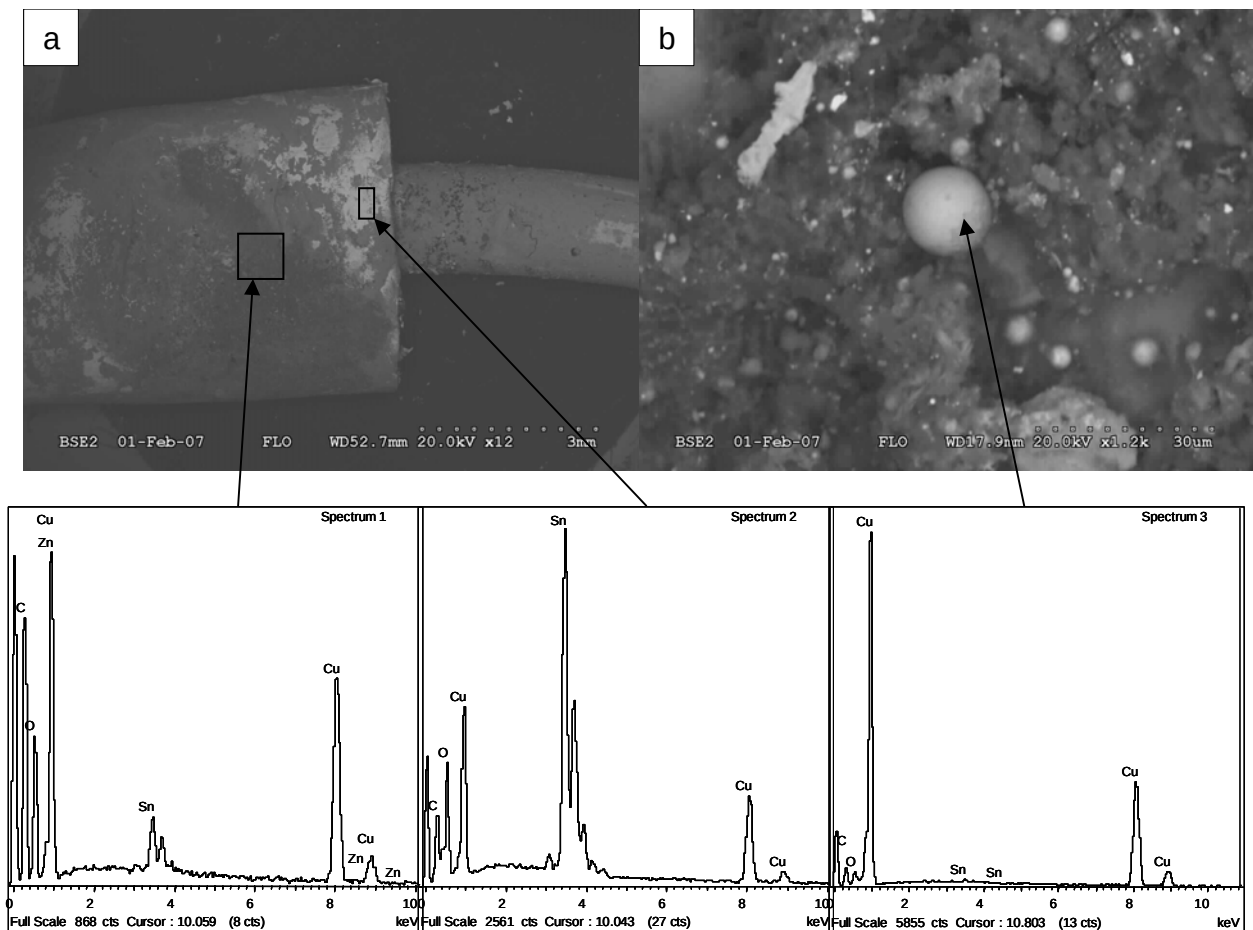
Isolasjonsmaterialet ble fjernet, og klemforbindelsen ble studert nærmere i SEM. Som det fremgår av Figur 8 kunne det observeres betydelig oksidering og tegn på smelteperler forenlig med gnister på overflaten til klemforbindelsen. Tilsvarende undersøkelser av overflaten til lederen, Figur 9, viser tydelige tegn på oksidering (irr). Karbon/sot rester i overflaten stammer trolig fra forkulling av isolasjonsmaterialet.

Figur 8 a: Bilde av klemforbindelse med tegn på kortslutning observert i SEM. b: Bildet viser smelteperler i overflaten observert i SEM. Spectrum 1 viser EDS spekter fra mørkt område i bilde a: og påviser kobberoksid og karbon/sot i overflaten, Spectrum 2 viser lyst område i bilde a: og påviser tinnbelegg. Spectrum 3 viser EDS spekter fra smelteperle i bilde b: og påviser kobber.

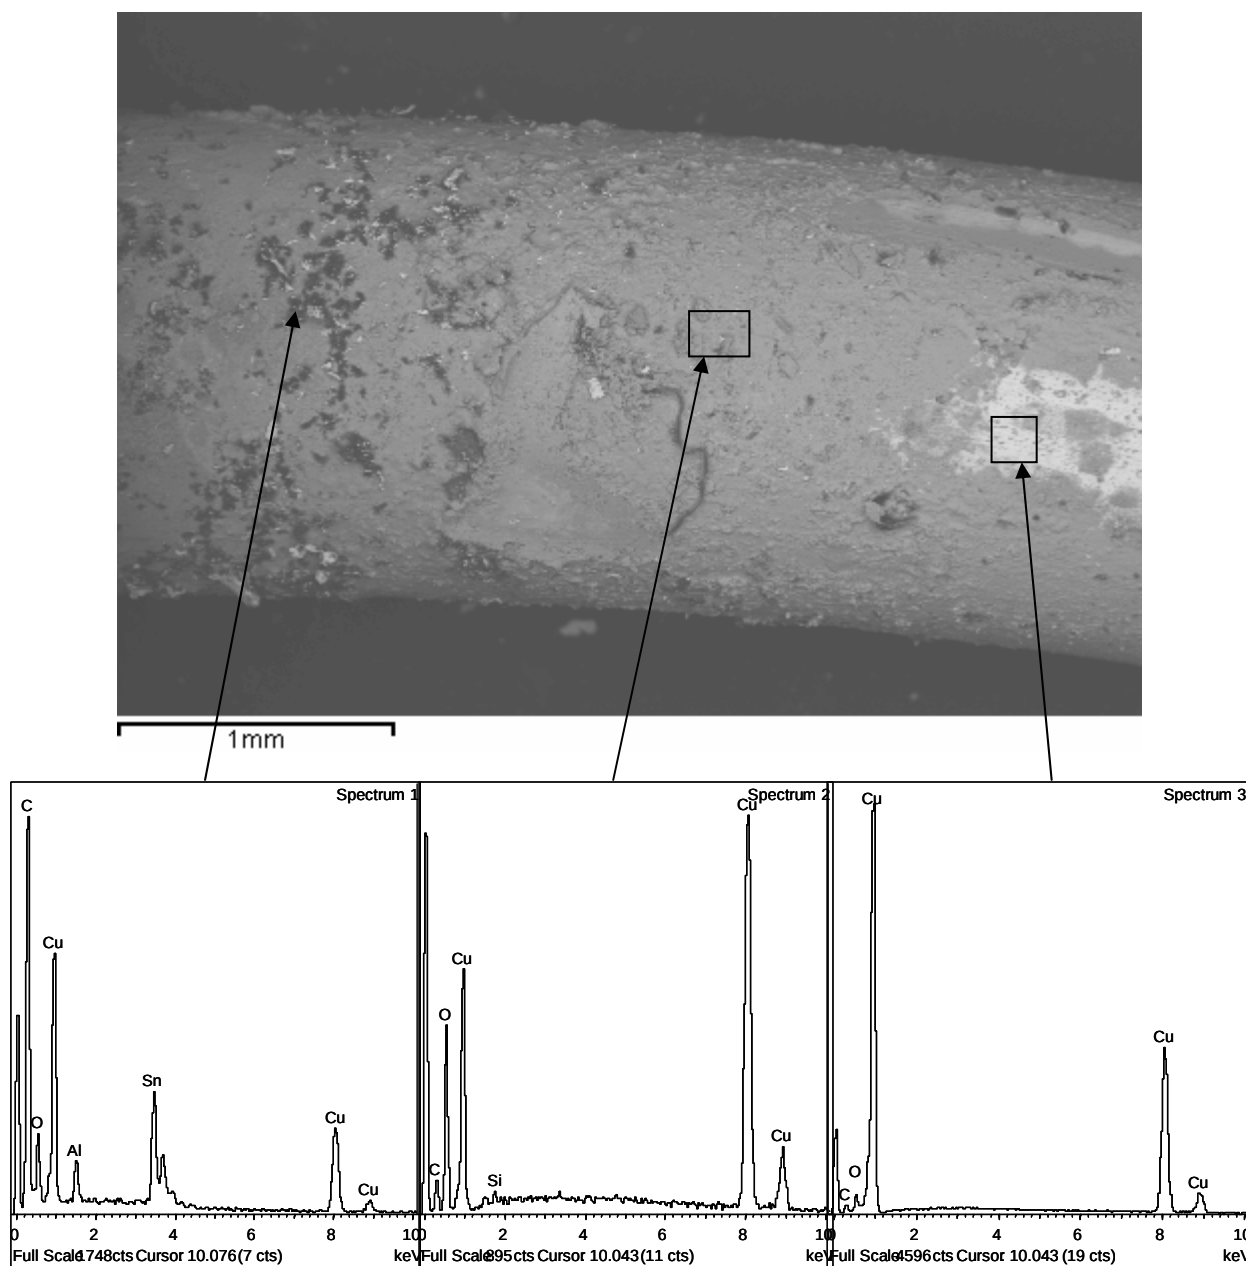
Figur 9 Bilde i SEM av overflaten til leder. Spectrum 1 viser et EDS spekter fra sorte områder i bildet og påviser karbon/sot sammen med kobber og tinn. Spectrum 2 viser et EDS spekter fra grått område i bildet og påviser kobberoksid. Spectrum 3 viser et EDS spekter fra lyst område til høyre i bildet, og påviser kobber.
