Statens  
Havarikommisjon  
for Transport

JB 2009/04

## RAPPORT OM AVSPORING AV TO CONTAINERVOGNER I GODSTOG 5795 PÅ SKOGN STASJON 29. APRIL 2008

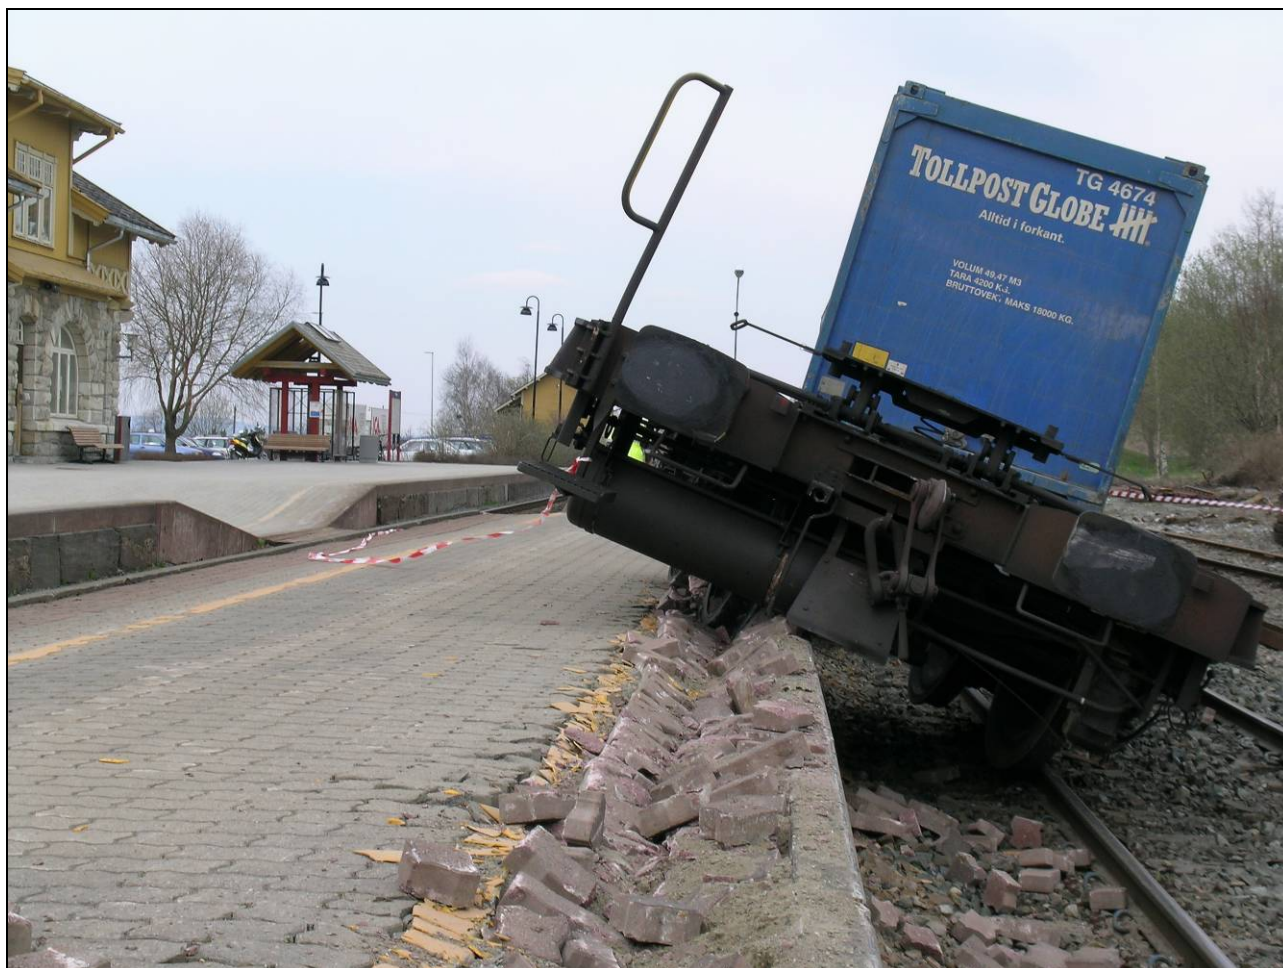
Figur 1: Viser avsporet vogn som ble trukket over plattformen mellom spor 1 og 2.

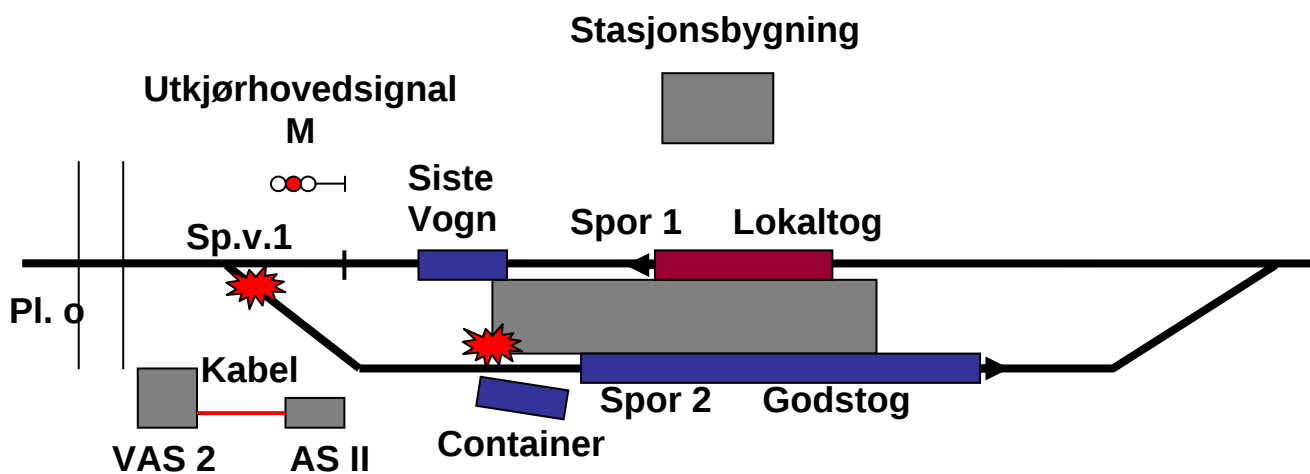
Figur 3: Viser situasjonen på Skogn stasjon etter avsporingen.

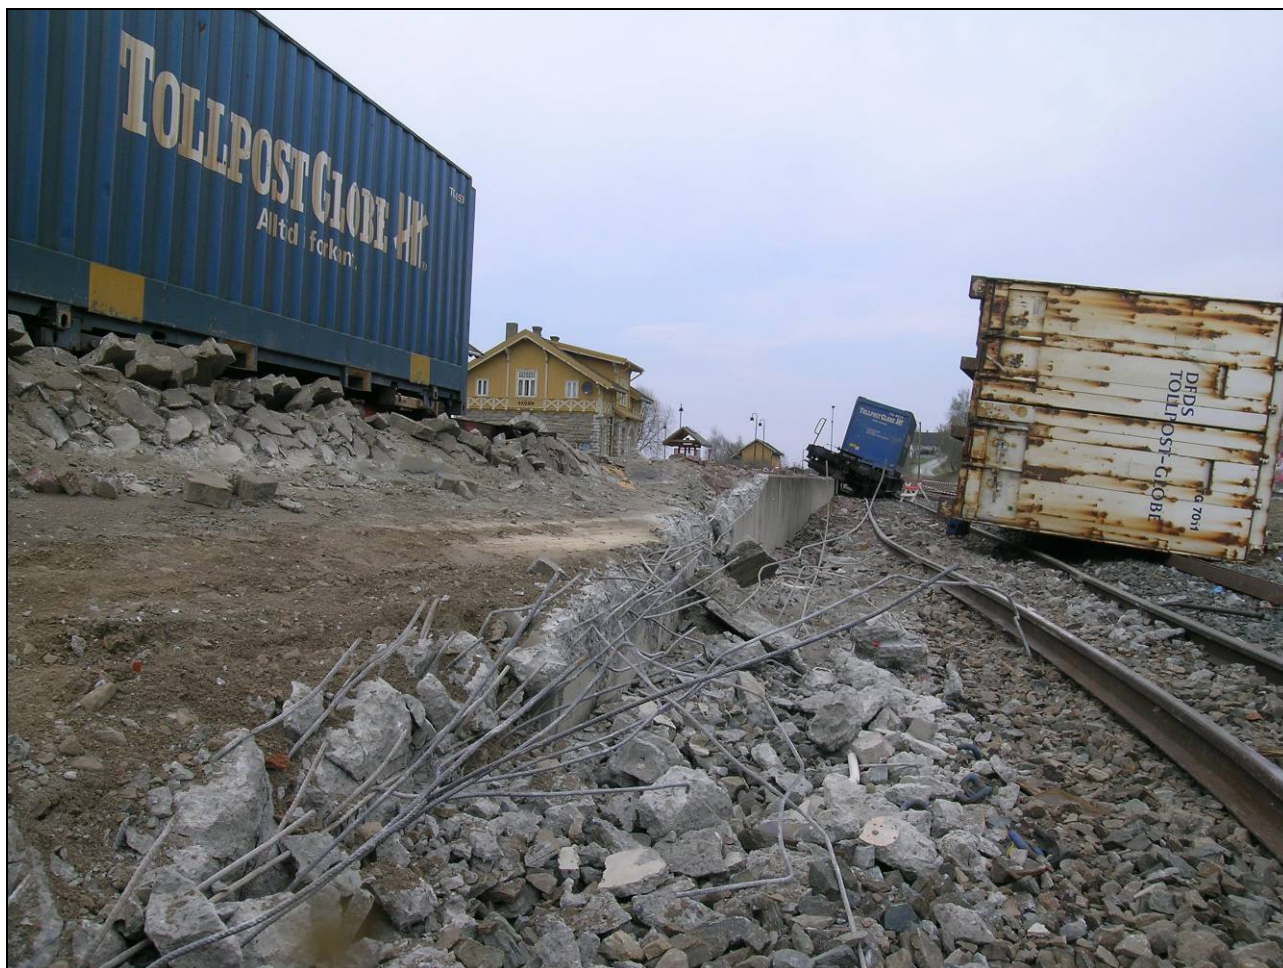
Figur 4: Til venstre sees vognen som stanset i spor 1, og til høyre containeren som veltet med tilhørende vogn i bakgrunnen.

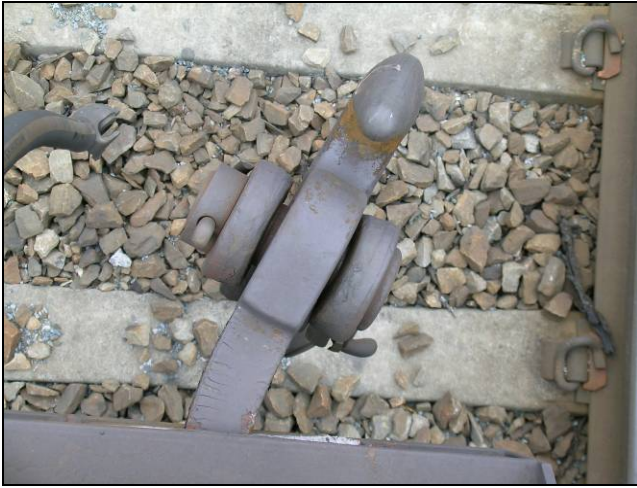
Det ble også registrert følgeskader på hjulene som følge av at vognen hadde sporet av. Koblingskroken på den siste vognen ble kraftig bøyd. Den holdt vognene sammen etter at de ble ledet inn i hvert sitt spor, hvor den til slutt ble hekket av da den bakre halvdel på den nest siste vognen ble løftet opp på enden av plattformen.

Figur 5: Koblingskroken ble bøyd på den siste vognen som stanset i spor 1.

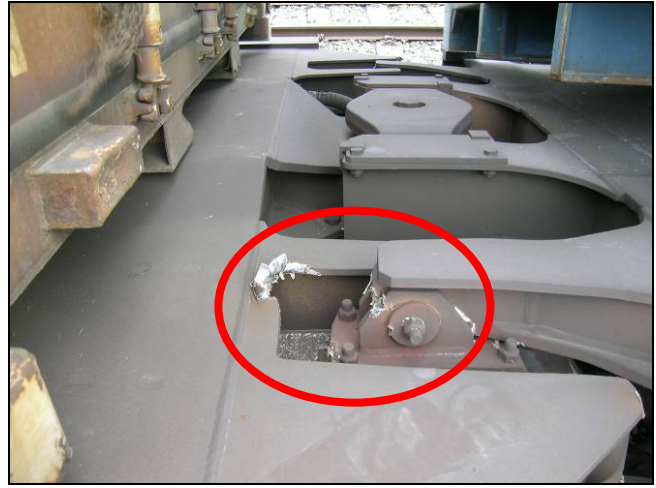
Skadene som oppstod på togets materiell begrenset seg til de to bakerste containervognene. Den nest bakerste containervognen var leddet og brytningen som oppstod da den bakerste vognen ble ledet inn i spor 1 gjorde at det oppstod skader i leddet mellom de to vogndelene på denne vognen.

Figur 6: Viser noen av skadene som oppstod på den nest siste vognen.

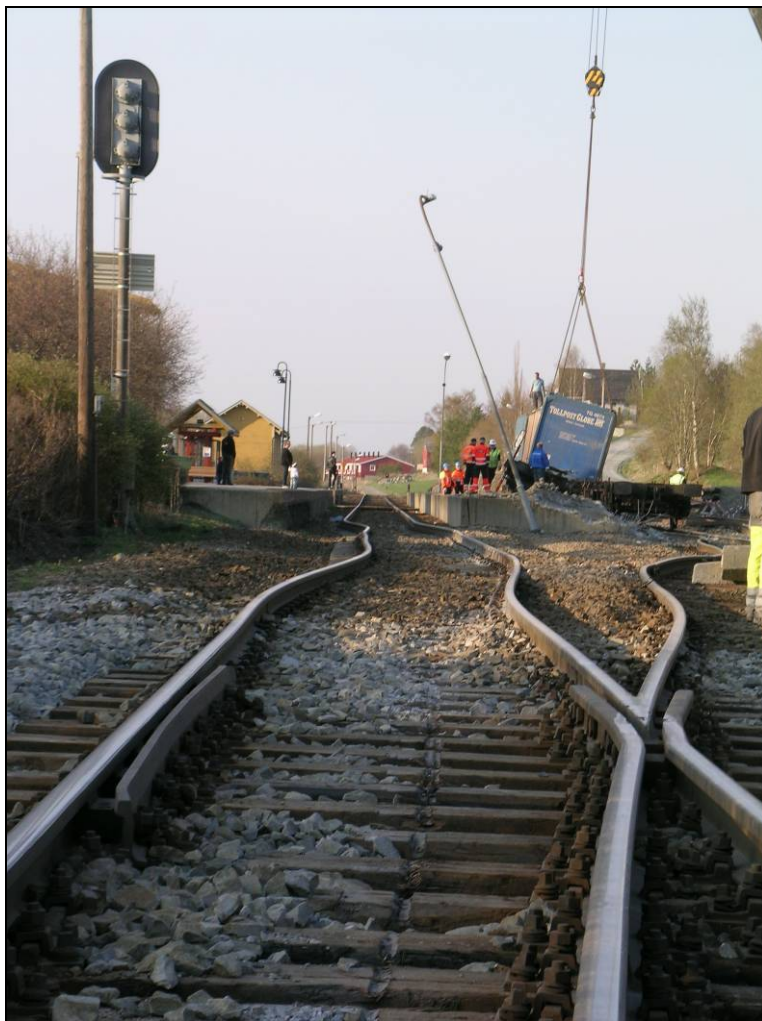
Det oppstod skader på sporvekselen, skinnegangen inn i både spor 1 og 2 med sviller og festeanordninger (se figur 08). En lysmast i enden av plattformen mellom spor 1 og 2 ble bøyd, samt at det ble påført omfattende skader på plattformen mellom spor 1 og 2.

*Figur 7: Viser at det oppstod omfattende skader og forskyvning av sporet. Vognen som stoppet i spor 1 var fjernet da bildet ble tatt under oppryddingsarbeidet.*

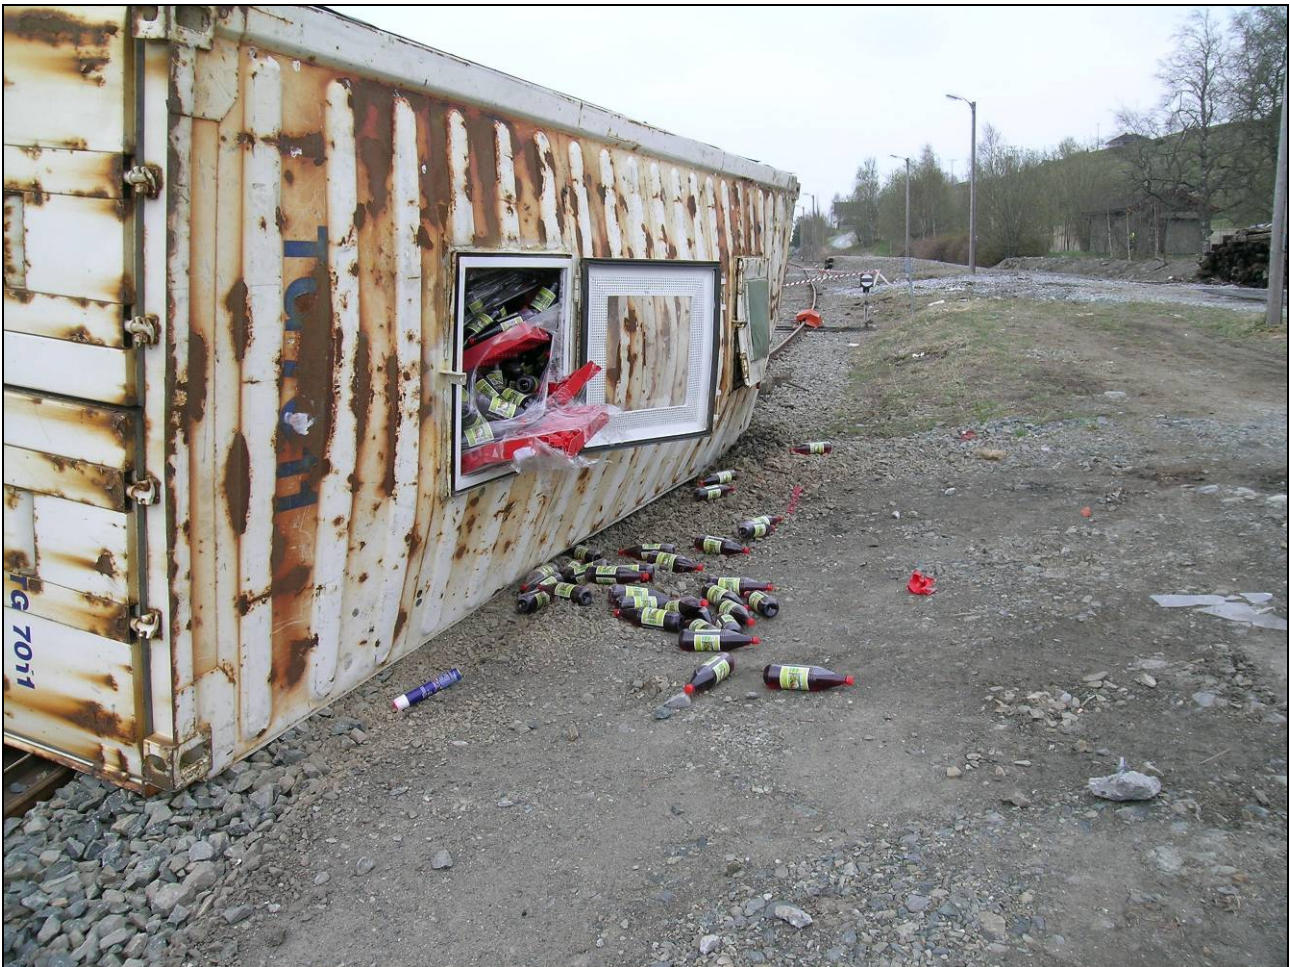
Containeren som falt av ble skadet. Det ble også skader på lasten som bestod av plastflasker med mineralvann (se figur 08).

Figur 8: Viser skader på containeren som falt av og deler av lasten som falt ut.

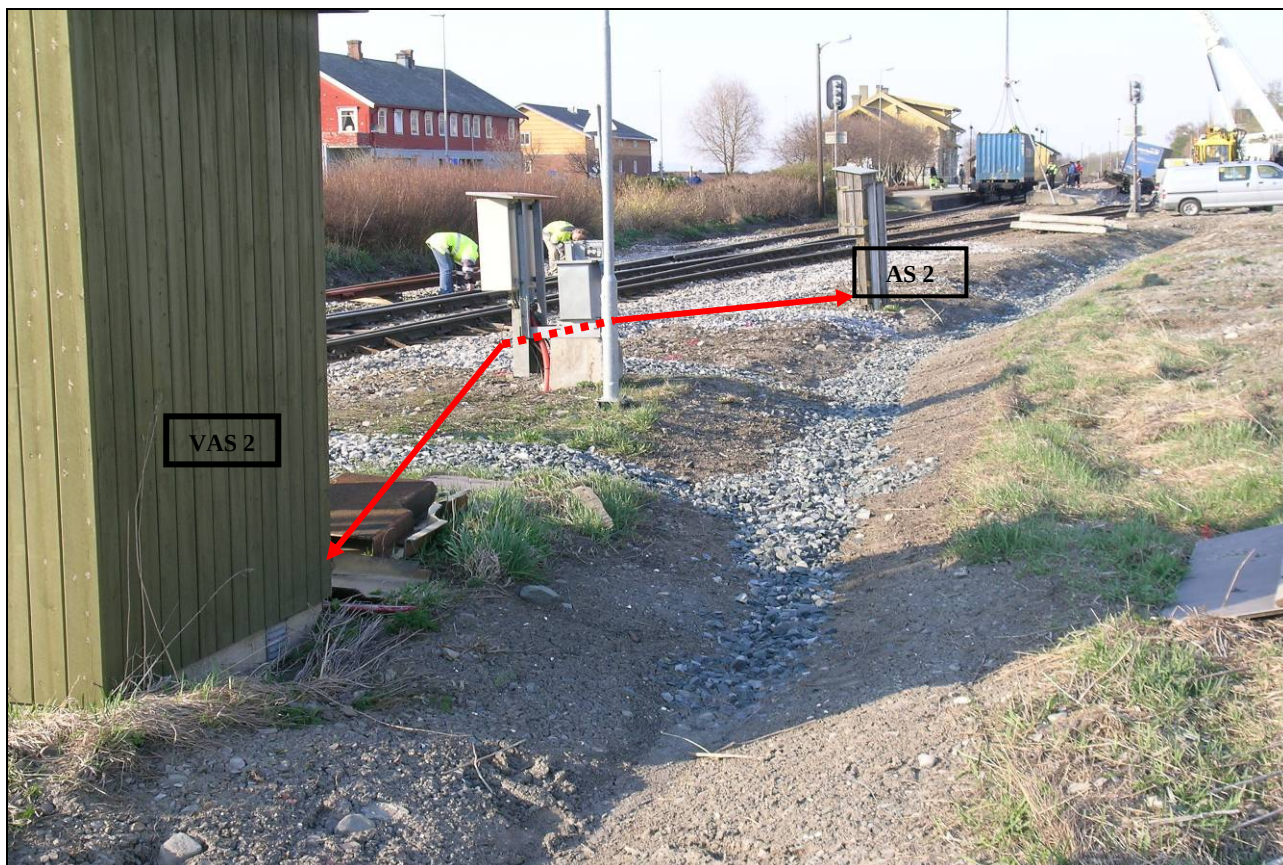
Figur 10: Viser trasèen hvor den defekte kabelen var nedgravd mellom veibomkiosk VAS 2 og apparatskap AS II.

En 7-leders kabel, type EEBE 7 x 1,5mm<sup>2</sup> som lå i kabelgrøft mellom VAS 2 og AS II (se fig. 10) ble isolasjonsmålt. Denne kabelen var defekt og isolasjonsmegger viste fullt utslag på lederne innbyrdes og mot jord.

Denne kabelen ble skadet etter en avsporing i sporvekselen i august 2003. Det ble da skjøttet inn en ny kabelstump på ca 3 meter og påsatt 2 stk. kabelmuffer. Etter utbedringen ble kabelen isolasjonsmålt og funnet i orden. Det har ikke blitt foretatt måling av kabelen etter den tid.

Kabelen ble etter avsporingen, som en straksløsning, skiftet ut med 3 nye separate kabler. Dette ble gjort for å unngå overslag mellom sikkerhetskritiske ledere i samme kabel.

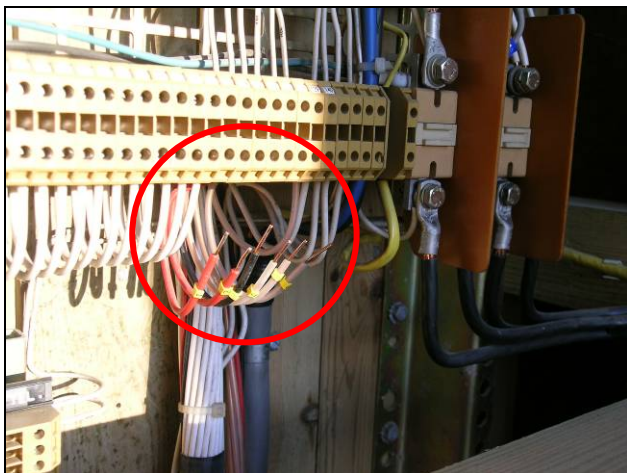
Grunnen til at kabelen ikke hadde blitt kontrollert var at den ikke var vurdert som en hovedkabel. Kabelen hadde ikke skillekniver montert (se fig. 11 og 12).

Figur 11: Viser kabelen etter utkobling fra klemlisten under kontrollmåling i veisignalkiosk VAS 2.

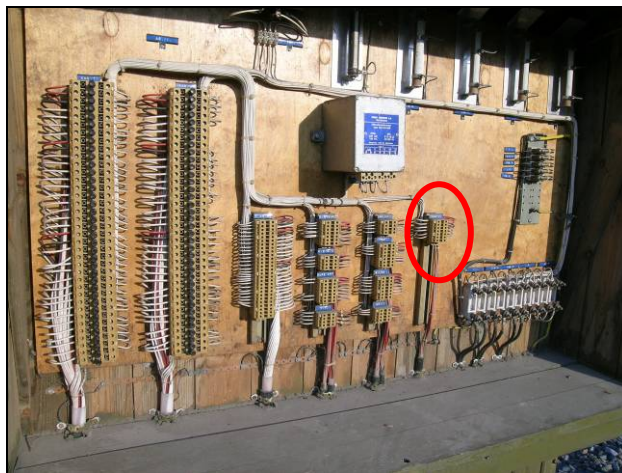
Figur 12: Rød ring viser tilkoblingen på den defekte kabelen i AS II.

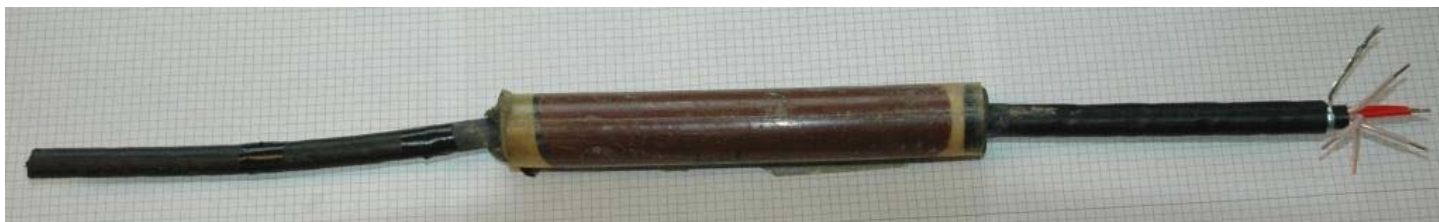
Figur 1 Oversiktsbilde av kabelmuffe mottatt for undersøkelse.

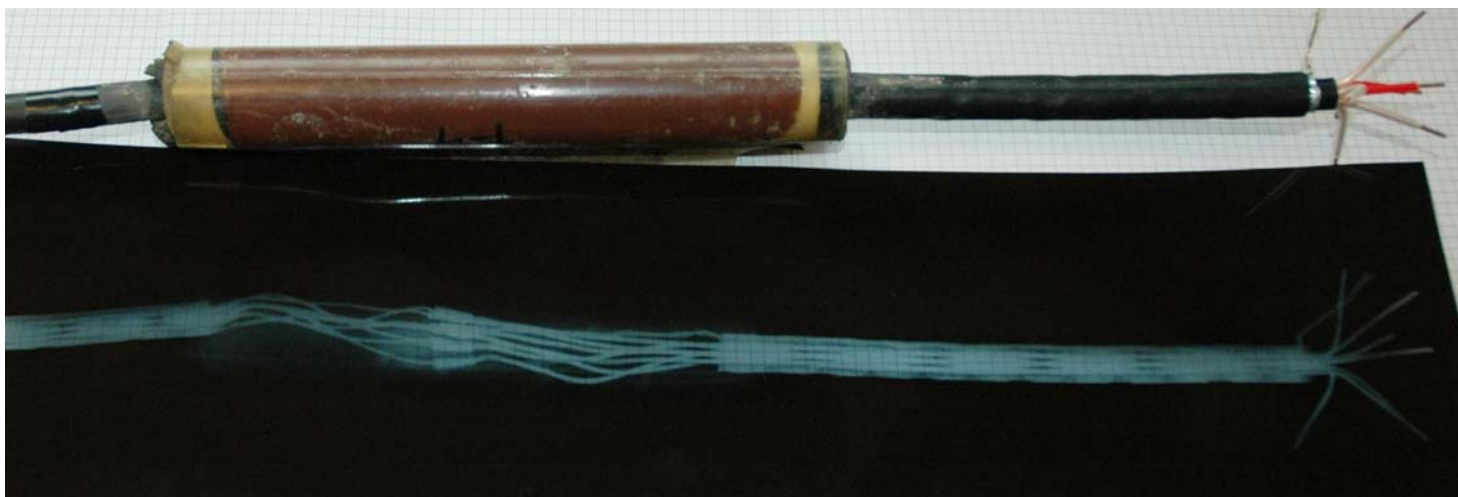
Figur 2 Bilde av kabelmuffe med røntgenbilde som viser ledere med skjøter i muffen.

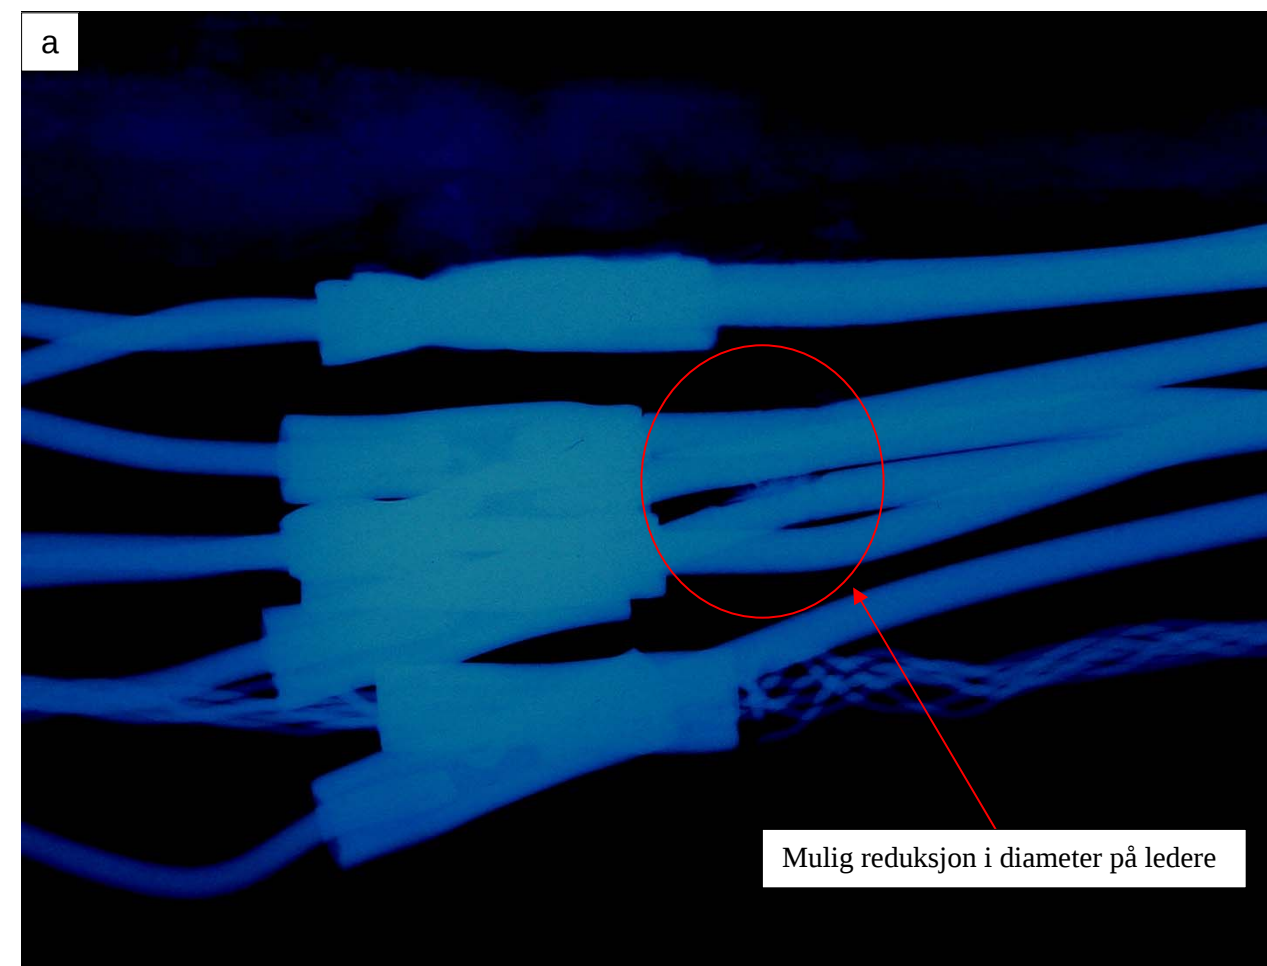
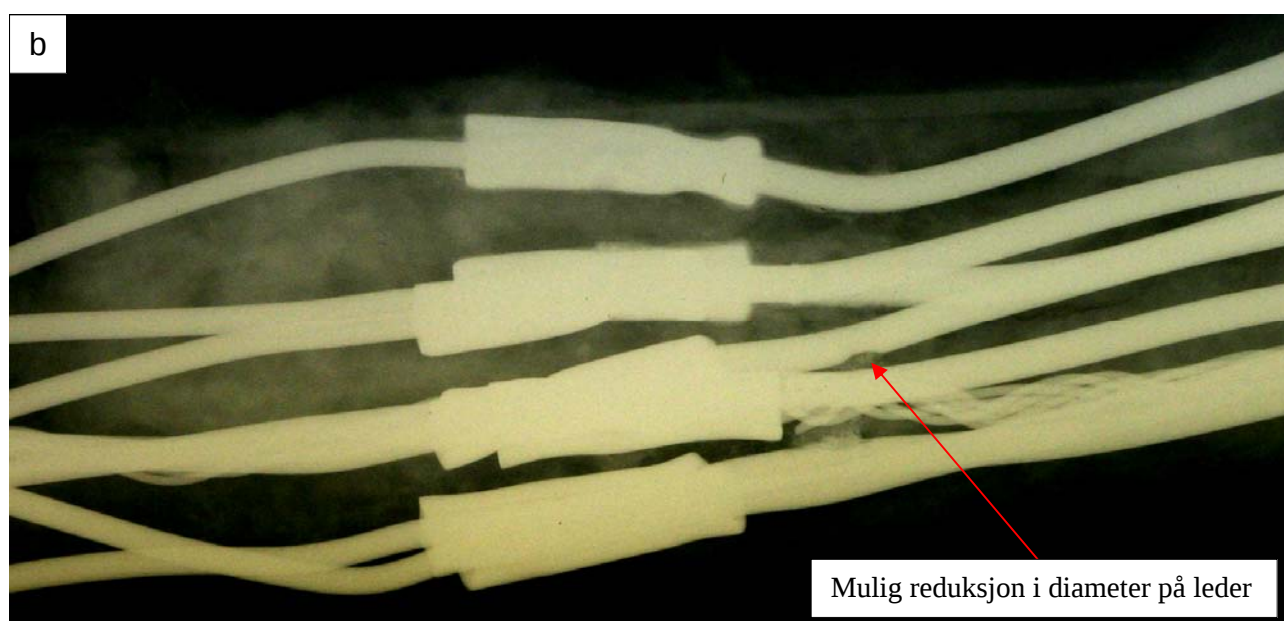
For å avdekke mulige kabelbrudd, ble det tatt en del nærbilder av kabelskjøtene ved ulike orienteringer. Som det fremgår av Figur 3ab kunne det i noen områder observeres antydninger til reduksjon av diameter på enkelte ledere.

Figur 3ab Røntgenbilde av kabelskjøt. Det kan observeres antydninger til reduksjon/innsnevring på enkelte ledere.

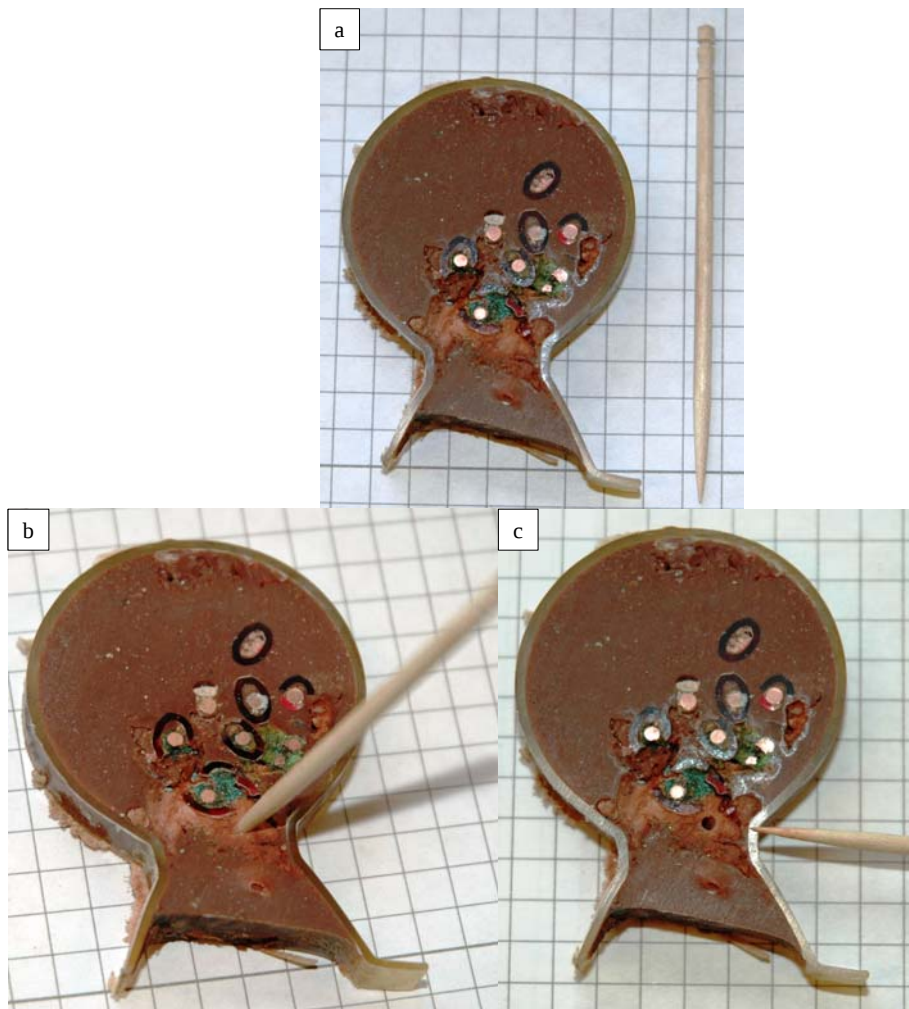
På bakgrunn av røntgenbildene, ble området med kabelskjøter snittet som vist i Figur 4. De enkelte snittflatene ble avfotografert som vist i Figur 5a-p. Under kappingen ble det observert at deler av innstøpningsmassen ikke var herdet (lyse områder i bildene). Dette er illustrert i Figur 6a-c der en tannpirker er satt ned i et uherdet område.

Figur 6 a-c Viser inntrykk av tannpinker i ikke herdet del av innstøpningsmaterialet til kabelmuffen.

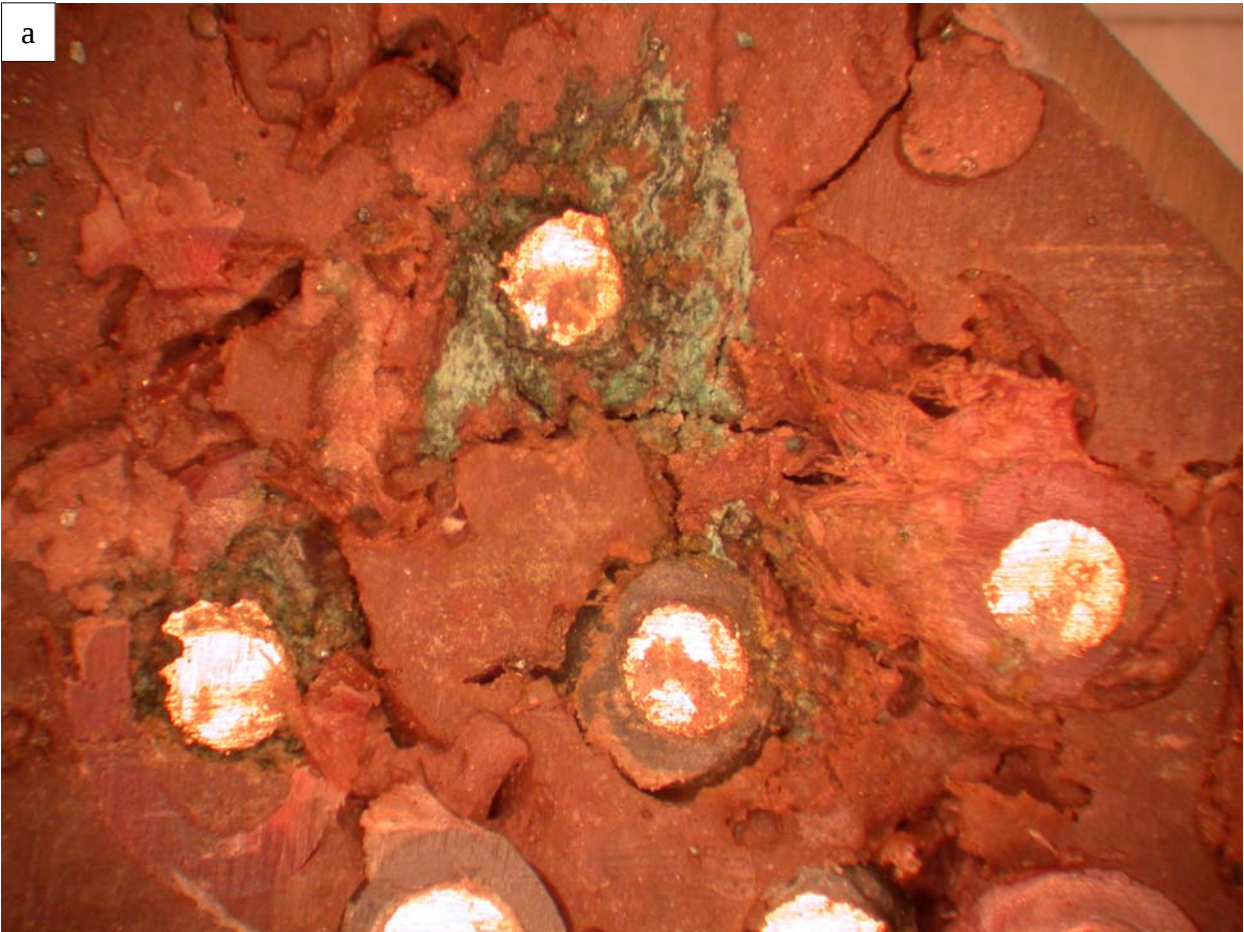
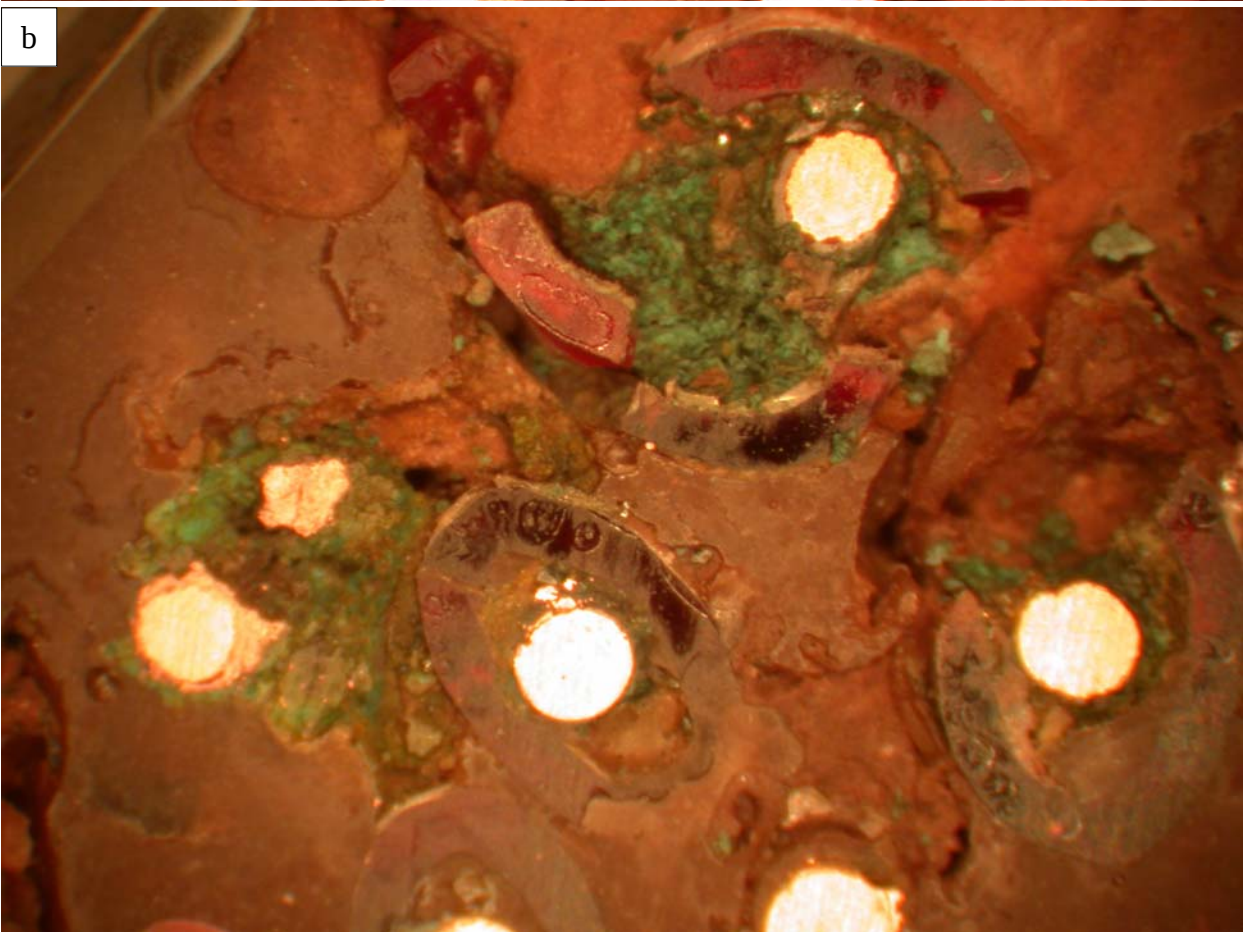
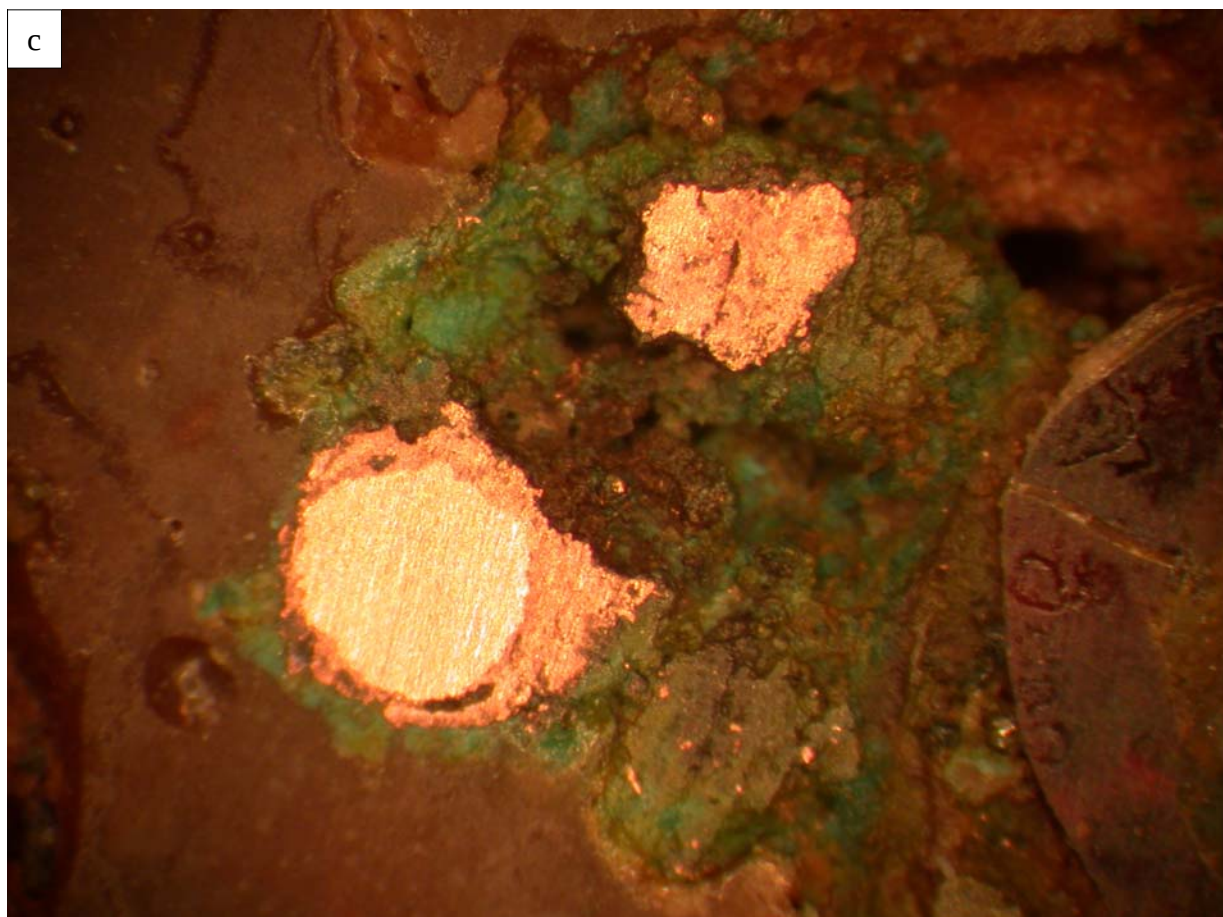
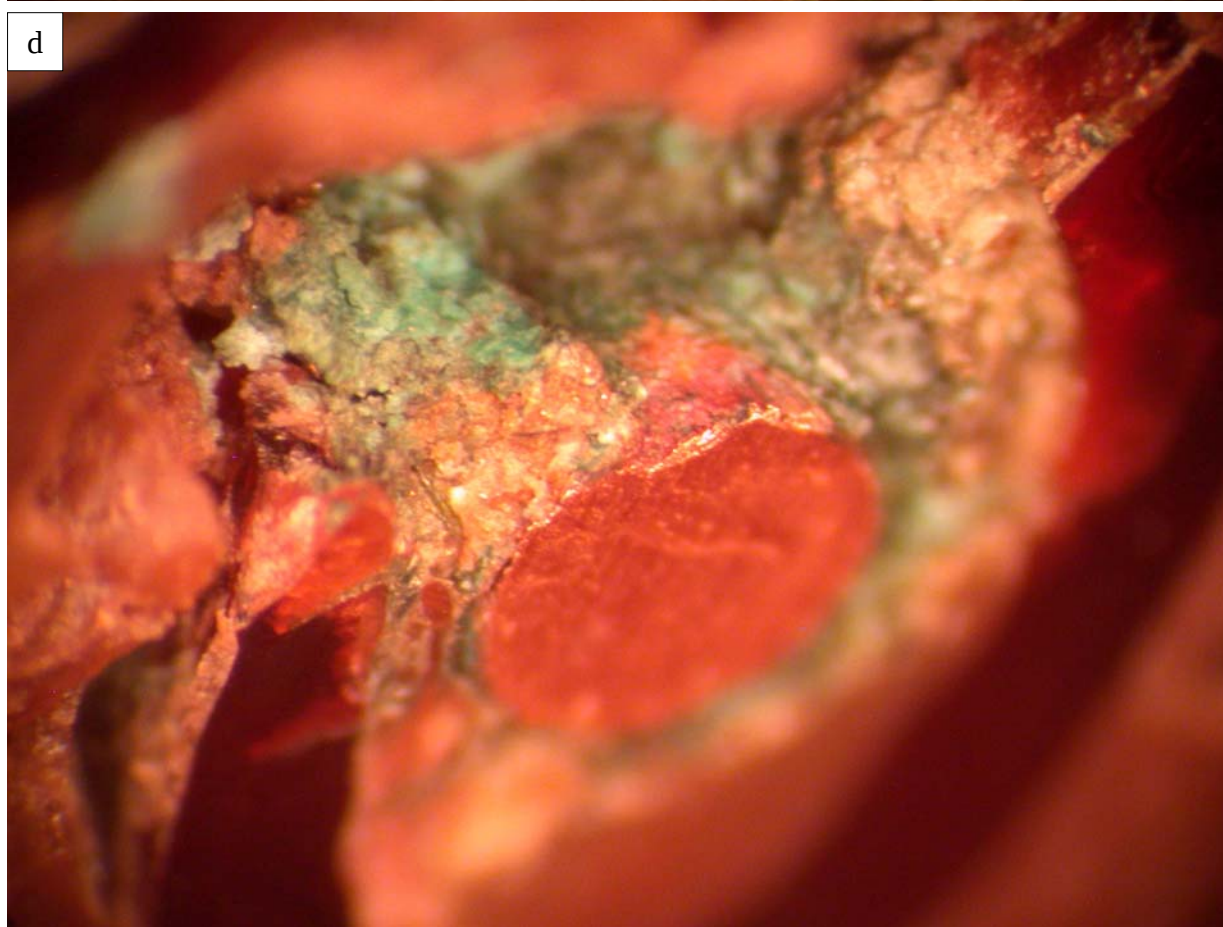
Området der lederskjøtene var plassert, hadde også mangelfull herding, og det kunne observeres irrdannelse på flere av lederne, slik det fremgår av bildene i Figur 7, tatt i stereolysmikroskop. Avstanden mellom lederne var også liten.

Figur 7 a-d: Ledere med tydelig irrdannelse observert i stereolysmikroskop på snitt vist i Figur 5k.

Den mottatte kabelmuffen viste mangelfull herding, og det kunne observeres tydelig irrdannelse på flere ledere. Den korte avstanden mellom lederskjøtene i kombinasjon med manglende herding, trolig som følge av fukt, er en sannsynlig årsak til de observerte overslagene mellom ledere i kabelskjøten.
