## **RAPPORT**

JB Rapport: 11/2006

### **RAPPORT OM SAMMENSTØT MELLOM TOG 873 OG EN LASTEBIL PÅ PRIVAT PLANOVERGANG VED KM 124,115 PÅ VESTFOLDBANEN MELLOM SEM OG STOKKE STASJONER DEN 31. AUGUST 2005**

Avgitt  
Desember 2006

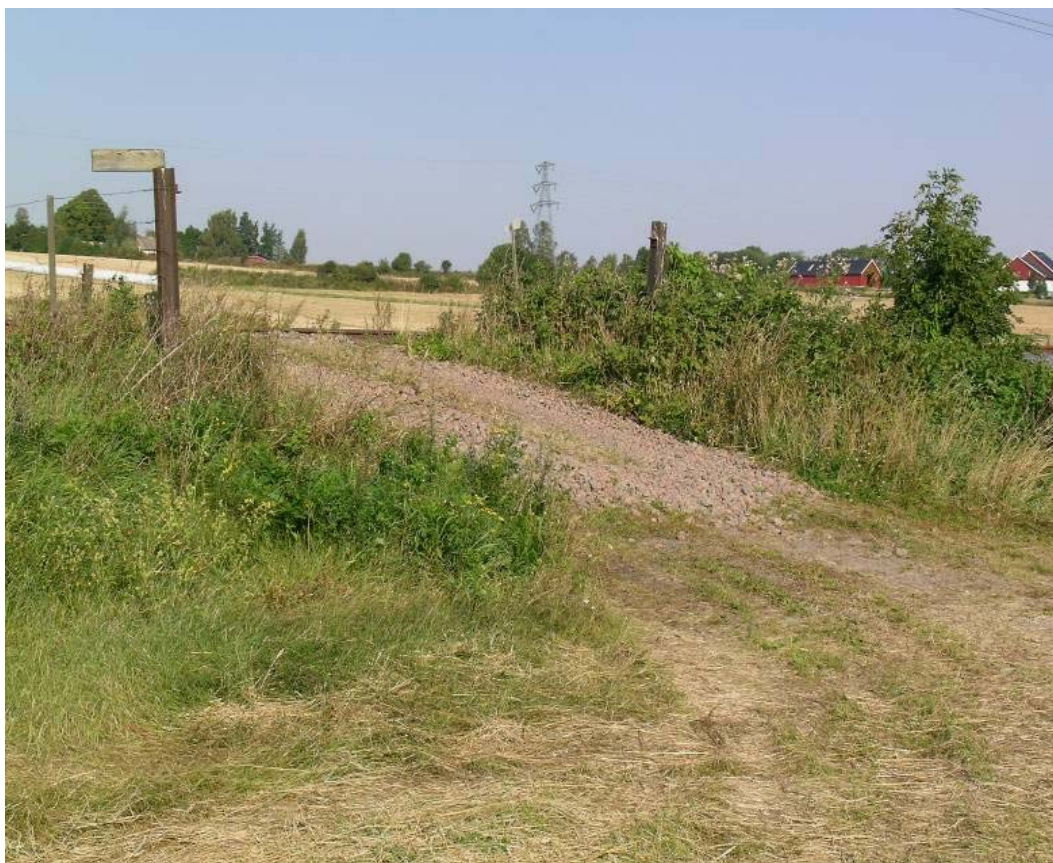
*Figur 1: Bilde av planovergangen sett i lastebilens kjøreretning.*

og kjørte så mot og inn på overgangen. Bilen klarte ikke å komme over planovergangen, og fikk stopp da drivhjulene skulle klatre over nærmeste skinne og inn på selve overgangen. Føreren forsøkte å gi gass for å komme over, men oppdaget at det kom ett tog fra høyre. Vedkommende forsøkte et øyeblikk å få bilen i revers, men oppga dette raskt og hoppet i stedet ut av bilen og løp i sikkerhet. Sjåførens hund lå og sov i passasjerstet og kom seg ikke ut før sammenstøtet. Denne klarte seg allikevel bra og kom til rette dagen etter hendelsen.

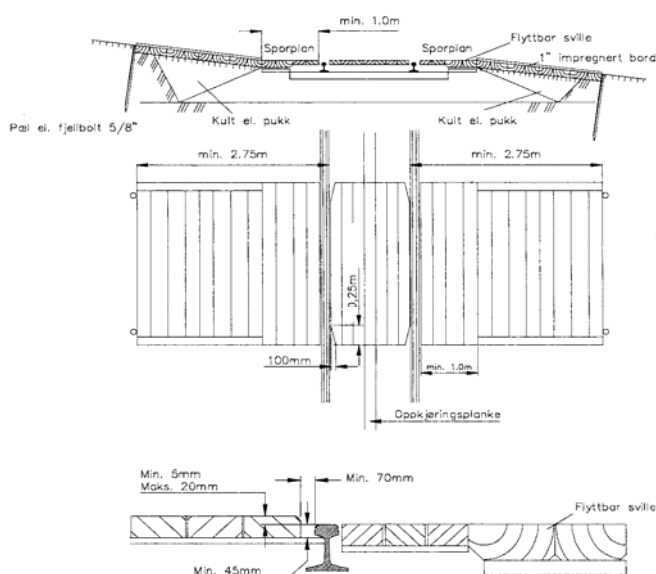
Denne planovergangen var ikke anordnet i henhold til gjeldende regler. Det var ikke bygget sidelemmer som vist i figur 4, men benyttet påkjøringsramper av pukk.

Figur 4: Teknisk beskrivelse av planovergang med trelemmer.

1. The Norwegian Railway Inspectorate is recommended to ensure that Jernbaneverket keeps all level crossings in a state compliant with Jernbaneverket’s own technical regulations.
