Vykolejení vlaku Mn 62066 v železniční stanici Bohumín

Accident and incident investigation report

Derailment of the freight train No. 62066 at Bohumín station

č. j.: 6-2397/2022/DI

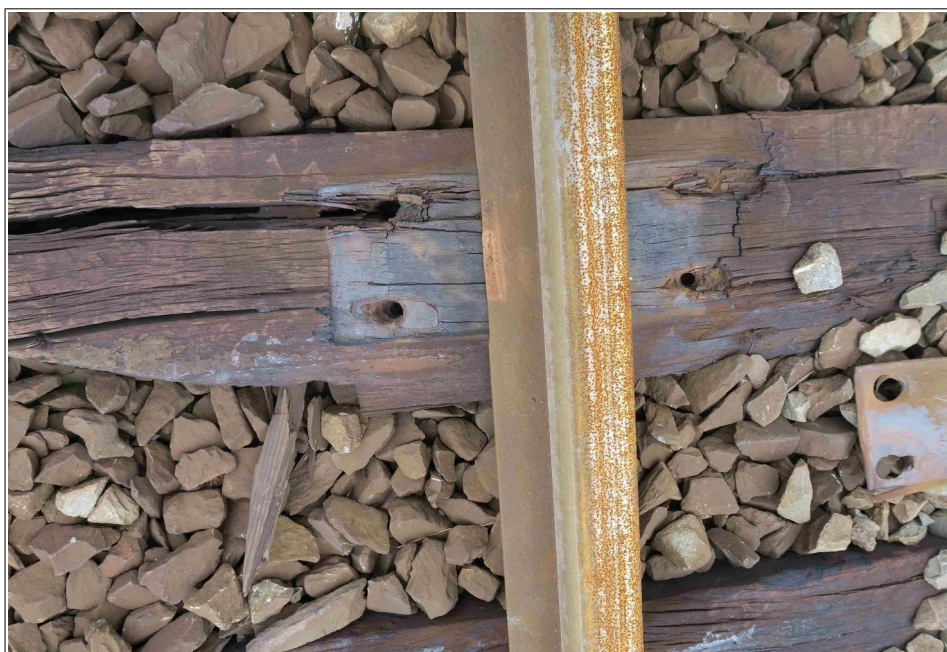
- všechny dřevěné pražce DK č. 27 byly od bodu „0“ až po srdcovku výhybky č. 31 značně zteřelé viz Obr. č. 2 této ZZ. V nich vzniklé podélné trhliny zasahovaly až k otvorům pro vrtule a pokračovaly k hlavám pražců. Tyto trhliny umožňovaly povrchové vodě vsakovat se do otvorů pro vrtule, a tím urychlit hnilobu pražců a korozi vrtulí. Degradace dřevěných pražců vlivem zteření a provozního opotřebení byla taková, že narušovala drážebnost upevňovadel (vrtulí typu S1, resp. R1), u kterých byly zjištěny korozi poškozené závity viz Obr. č. 3 této ZZ. Poškozené závity vrtulí, ve spojení s degradací a trhlínami dřevěných pražců, nezajišťovaly od bodu „0“ tuhé spojení podkladnice s pražci, a tím rámovou tuhost koleje, i přesto, že čela pražců byla opatřena protištěpnými plnými destičkami;

Obchůzkou, měřením rozchodu, vzájemné výškové polohy a sklonu kolejnicových pásů DK č. 27 a komplexní prohlídkou před vznikem předmětné MU vykonanými provozovatelem dráhy v říjnu 2021 a dubnu 2022 byly zjištěny podélně popraskané pražce, a to v počtu cca 50 ks od KV č. 31 až po 1. betonový pražec, tj. bezprostředně před bod „0“, který se nacházel v místě posledního (ve směru jízdy vlaku Mn 62066 1. dřevěného pražce) v km 275,930. Toto zjištění bylo zápisem: „Od KV 31 po začátek betonových pražců podélně popraskané dřevěné pražce“, evidováno v dokumentech provozovatele dráhy ČD „Komplexní revizní zpráva prohlídky kolejiště DKV Olomouc – Bohumín stanice 2. čtvrtletí 2021“ a „Komplexní revizní zpráva prohlídky kolejiště vlečky ČD OCÚ Olomouc – THÚ Bohumín výhybky č. 302-3222, 29-35 ke dni 30.04.2022“, a to pod pořadovým číslem 1.

Provozovatel dráhy ČD na základě závad zjištěných při poslední prohlídce v dubnu 2022 (cca 3 měsíce před vznikem MU) nepřijal žádná opatření k zajištění bezpečnosti provozu a ponechal dřevěné pražce dále degradovat s negativním vlivem na drážnost upevňovadel. Uvedené pak mělo za následek stav DK č. 27 zjištěný po vzniku MU, kdy značně popraskané dřevěné pražce byly zteřelé, v nich vzniklé podélné trhliny zasahovaly až k otvorům pro vrtule a pokračovaly k hlavám pražců. Trhliny umožňovaly povrchové vodě vsakovat se do otvorů pro vrtule, a tím urychlit hnilobu pražců a korozi vrtulí. Jednalo se o stav v čase se rychle zhoršující. Výměna předmětných pražců nebyla realizována – provozovatel dráhy ČD do doby vzniku MU neprovedl na DK č. 27 žádná bezodkladná opatření k zajištění bezpečnosti provozu, přičemž v DK ponechal pražce, jež byly poškozeny a opotřebené v rozsahu, který způsoboval narušení jejich funkčnosti, drážnosti upevňovadel a rámové tuhosti koleje s nepříznivým vlivem na chod DV. S uvedeným zjištěním souvisí nezajištění funkčnosti upevnění kolejnic DK č. 27 od bodu „0“ po KV č. 31, kdy provozovatel dráhy ČD ponechal v poškozených pražcích vrtule S1/R1, jenž byly poškozeny korozí se značným úbytkem materiálu a jejich stav neodpovídající vzorovému listu způsoboval narušení jejich funkčnosti, viz níže uvedený Obr. č. 2 a 3 této ZZ.

Obr. č. 2: Stav dřevěných pražců DK č. 27 do demontáže podkladnic Zdroj: DI

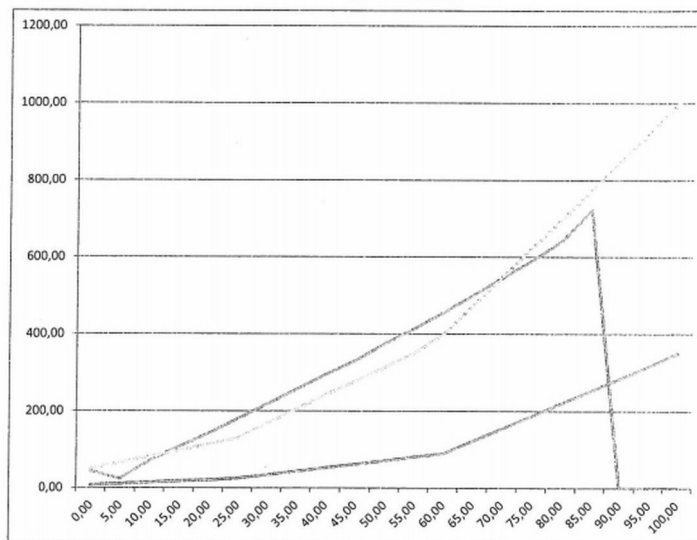
Charakteristika vypružení nárazníku

Nárazník nevyhověl

- 2L č. 0115 (levý zadní nárazník ve směru jízdy vlaku Mn 62066) – v důsledku poškození při MU nevyhověl zkoušce;
- 2P č. 0116 (pravý zadní nárazník ve směru jízdy vlaku Mn 62066) – vyhověl zkoušce.

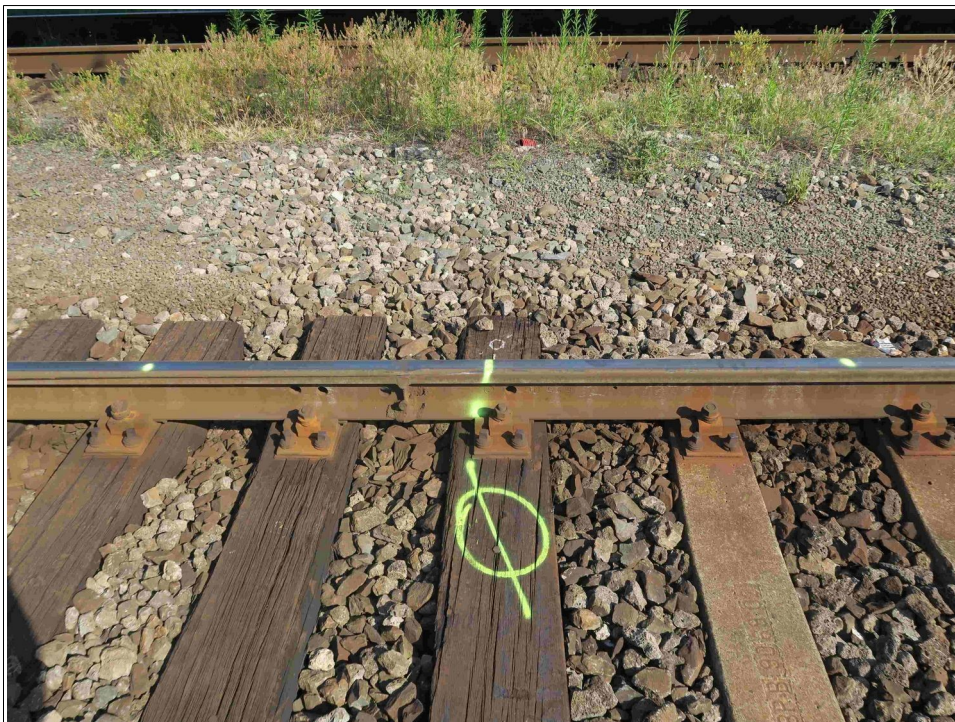
Obr. č. 5: Pohled na místo vzniku MU – místo sjetí pravého kola 1. nápravy podvozku „b“ TDV 31 54 3937 473-9 z pravé kolejnice mezi kolejnicové pásy DK č. 27 – tzv. Bod „0“

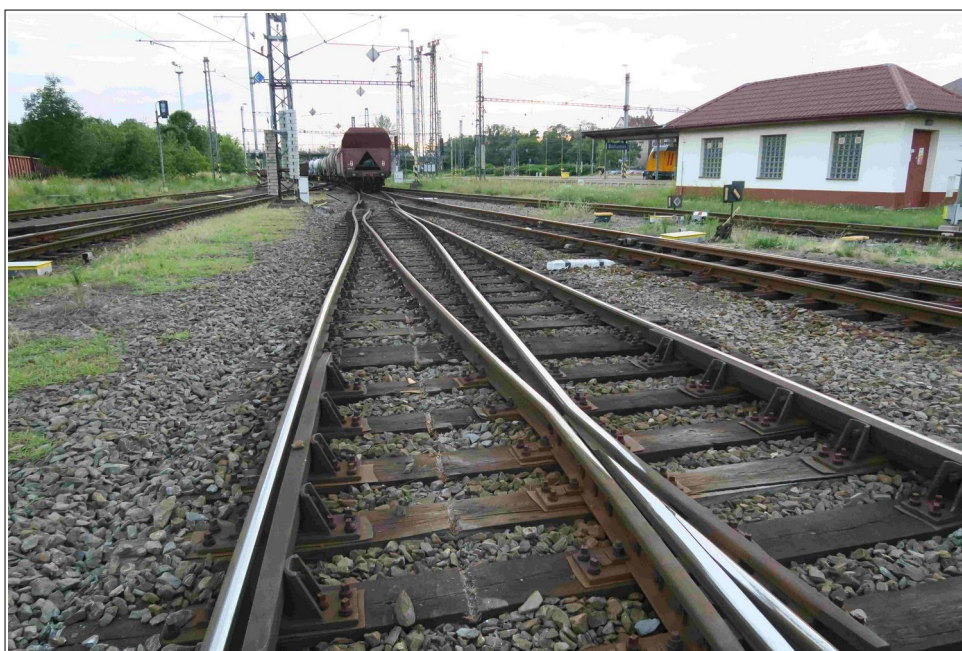
Obr. č. 6: Stav železničního svršku po průjezdu všech DV vlaku Mn 62066
