The Rail Safety Inspection Office

Accident and incident investigation report

Unsecured movement of the long distance passenger train No. 512 on a track occupied by regional passenger train No. 3775 at Hoštejn station

Thursday, 15th September 2022

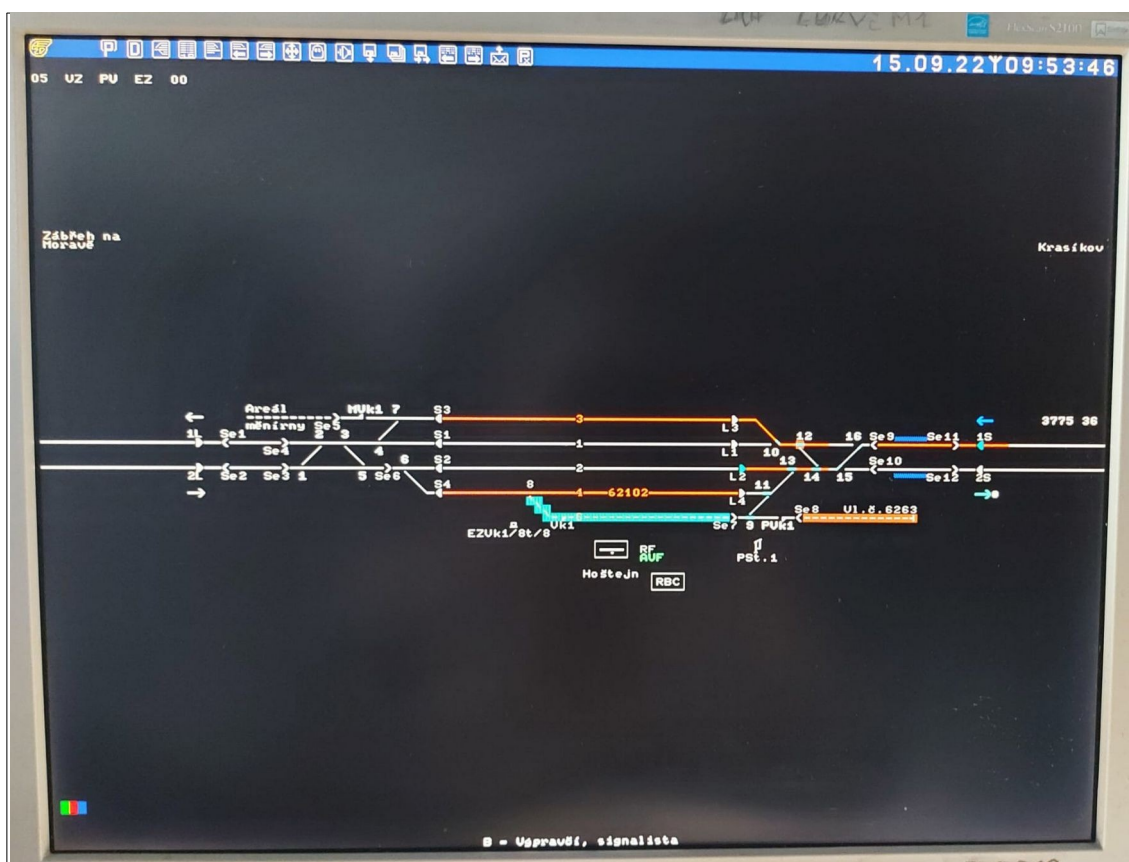
Obr. č. 2: Pohled na monitor ZPC řídicího dispečera 2C CDP Přerov zachycující situaci v žst. Hoštejn v době po vzniku MU před zrušením nouzového závěru výhybek č. 15 a 16 Zdroj: DI

Z rozboru stažených dat ze SZZ vyplynulo, že zařízení vykazovalo normální činnost a že jeho technický stav a způsob obsluhy nebyly v příčinné souvislosti se vznikem MU. Ohledáním SZZ provedeným po MU bylo zjištěno, že elektrické parametry SZZ odpovídaly daným technickým předpisům. Stav vnitřního i venkovního zařízení výstroje SZZ byl v pořádku a odpovídal technické dokumentaci. Stanovené prohlídky a údržba zabezpečovacího zařízení byly prováděny v předepsaných termínech stanovených Vyhláškou č. 177/1995 Sb., předpisy Správy železnic a schváleného plánu údržby.

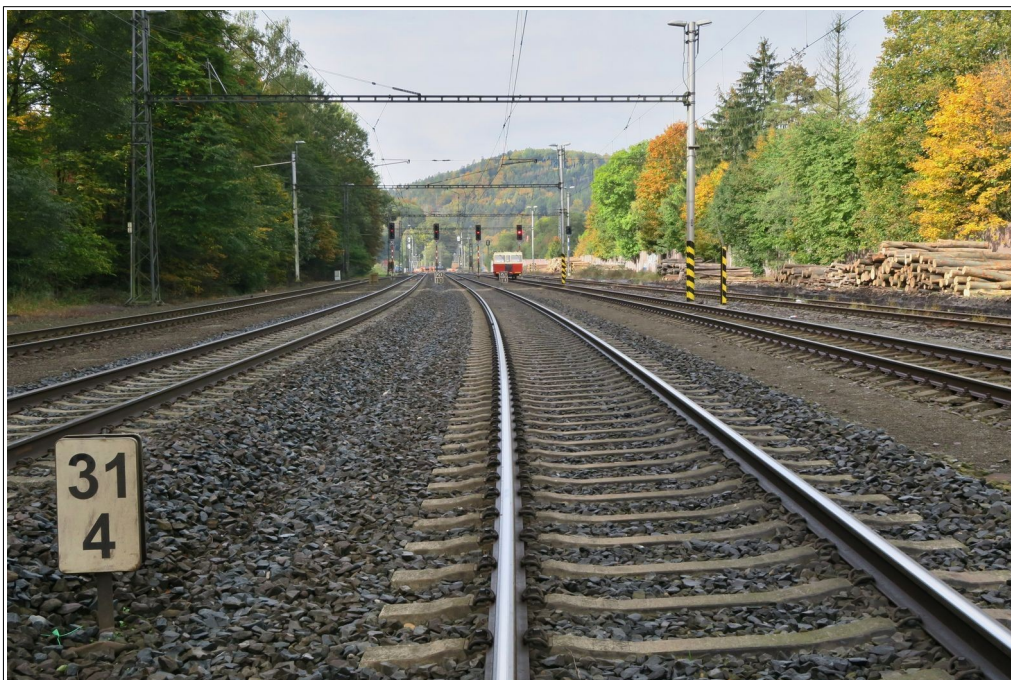
Obr. č. 3: Pohled směrem na krasíkovské zhlaví žst. Hoštejn s odjezdovými návěstidly L1, L2, L3 a L4 ze směru od výpravní budovy. Zdroj: DI

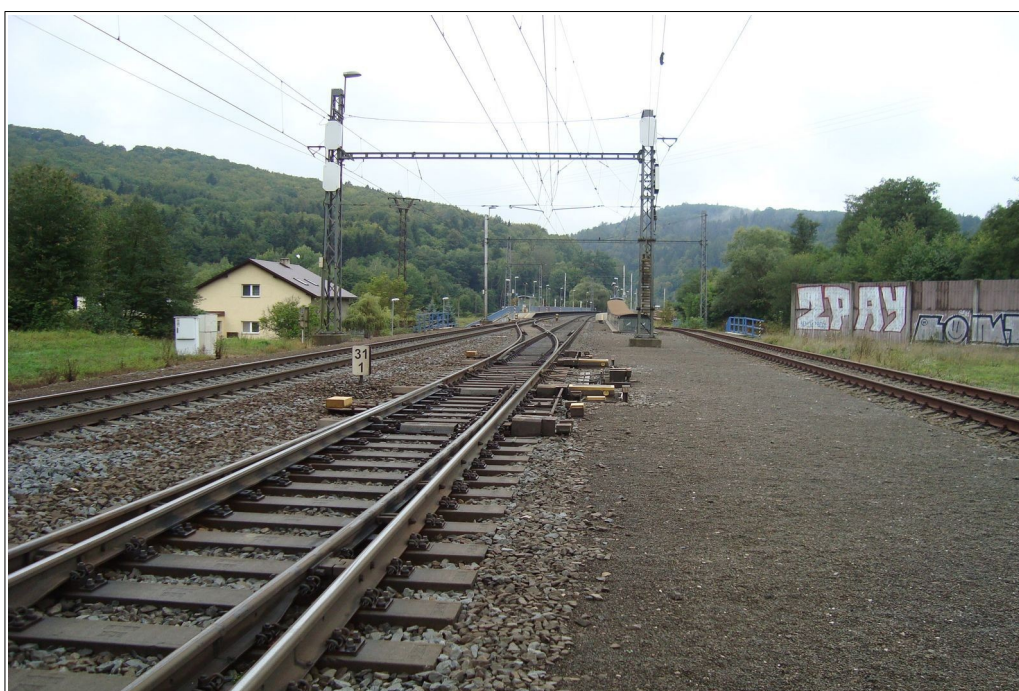
- nezrušení nouzových závěrů výhybek č. 15 a 16 v železniční stanici Hoštejn přestavených do odbočného směru po předchozí jízdě vlaků.

Obr. č. 4: Pohled na výhybky č. 15, 16 na krasíkovském zhlaví žst. Hoštejn v době po MU před zrušením nouzového závěru. Zdroj: SŽ
