# Havarikommisjonen

## Rapport 2022-364

**Banedæmning ved Kibæk under nedbrydning samtidig med et regionaltog  
passerede d. 26-08-2022.**

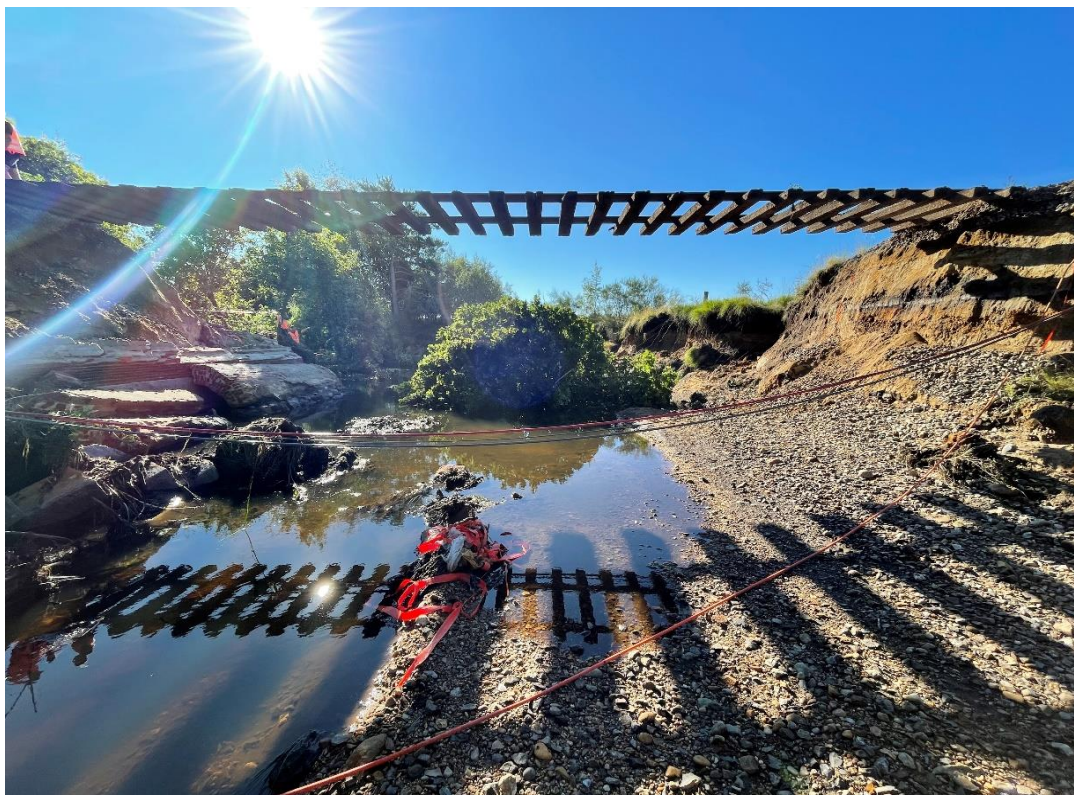
Foto 4. Skade på vandløbsbro og banedæmning. Kilde: Herning Kommune.

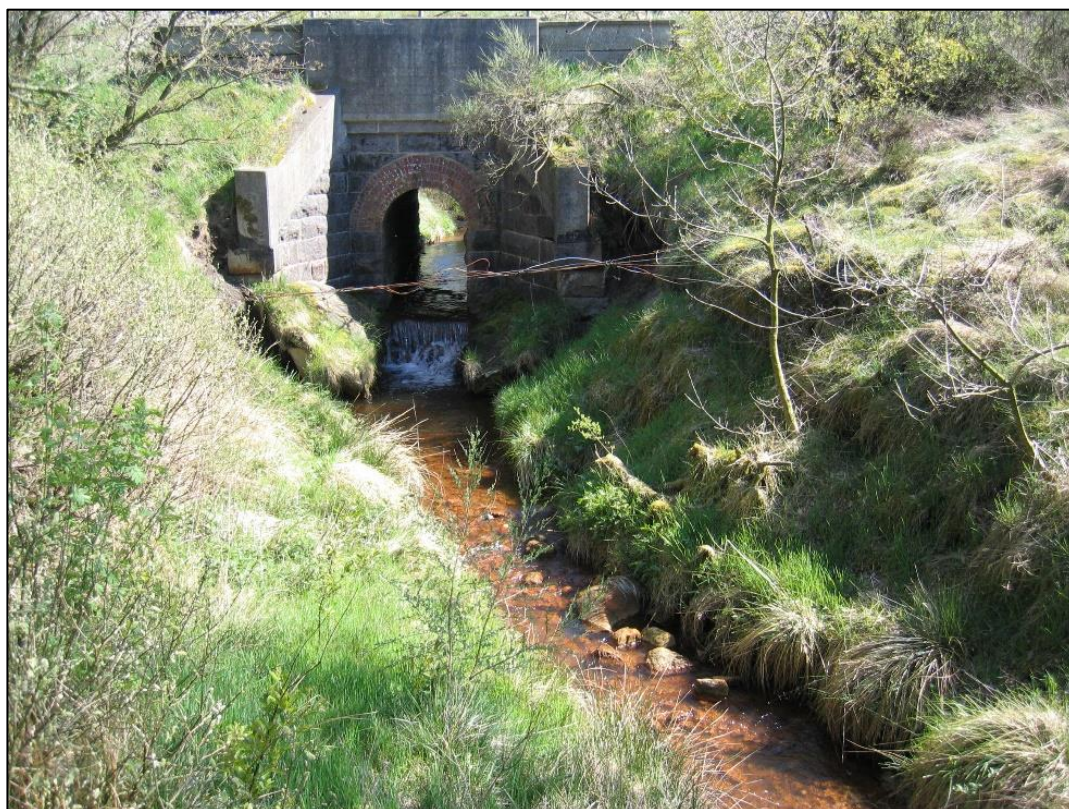
Foto 5. D. 12-05-2005. Udløbssiden af vandløbsbroen. Manglende materiale i bunden af vandløbet ved udløbet, og i brinken ved begge fløjmur. Kilde: Privat foto.

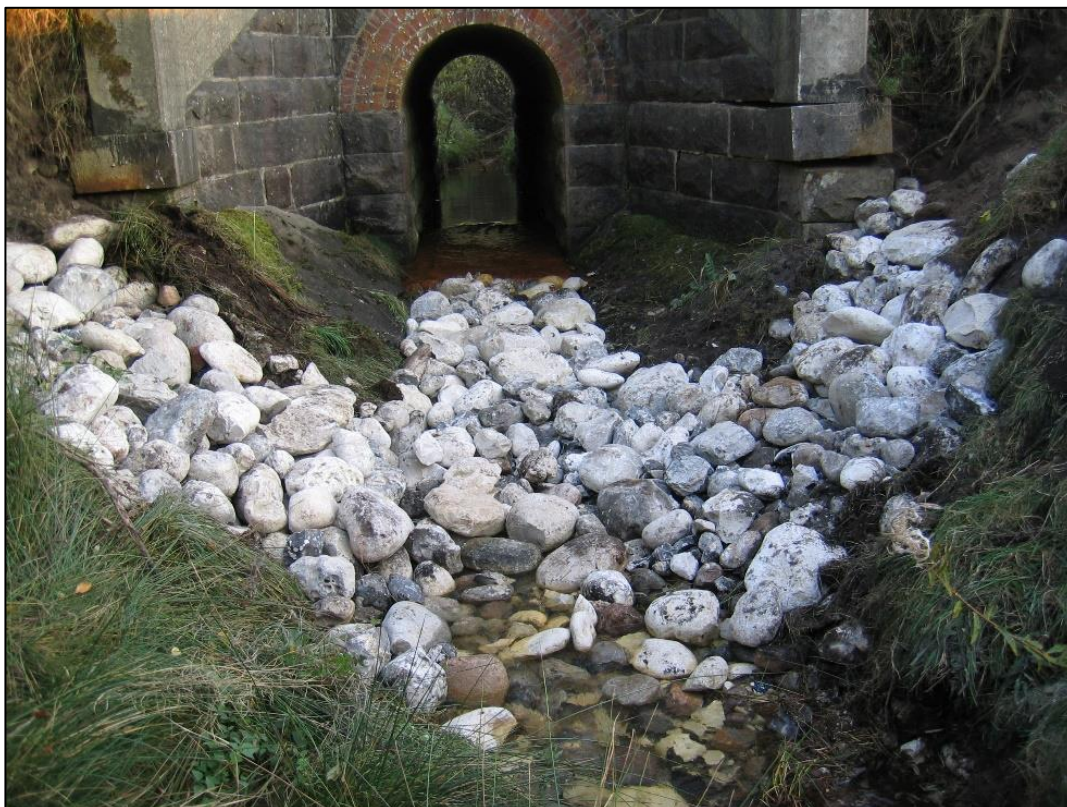
Foto 6. D. 12-10-2005. Udløbssiden af vandløbsbroen. Reparation af vandløbsbund og brinker med marksten. Sætningsskade på vestlige fløjmur. Kilde: Privat foto.

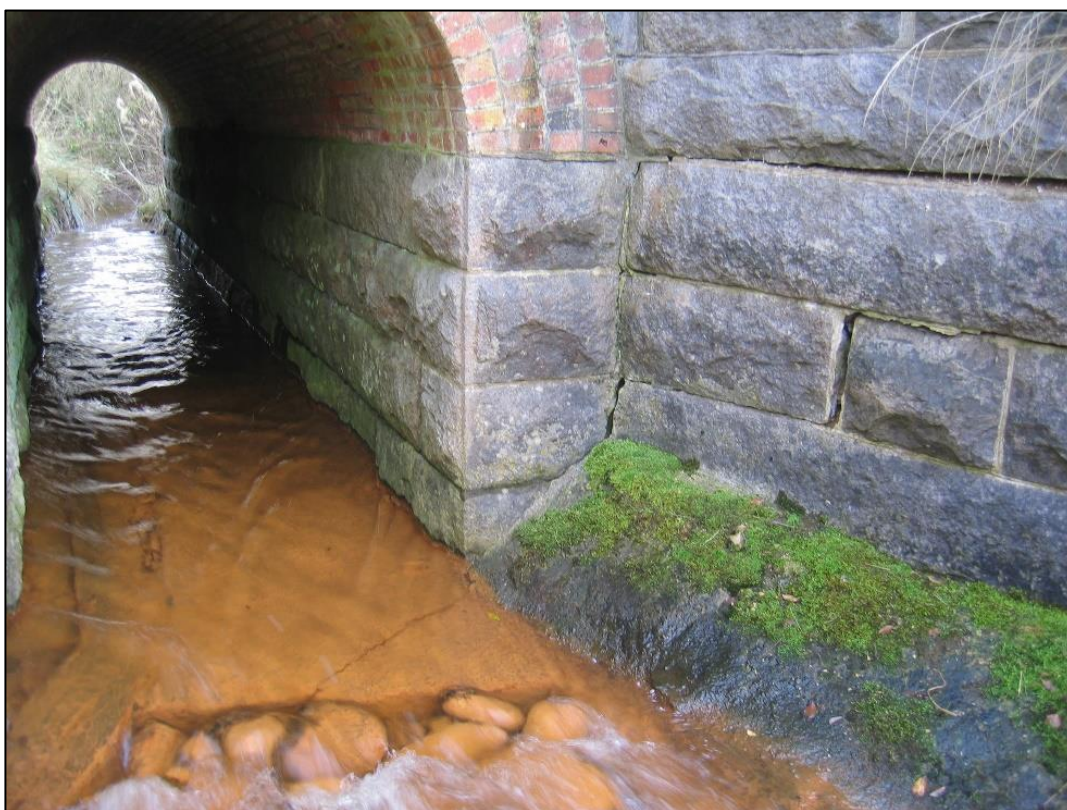
Foto 7. D. 15-11-2008. Udløbssiden af vandløbsbroen. Sætningsskade på vestlige fløjmur. Kilde: Privat foto.

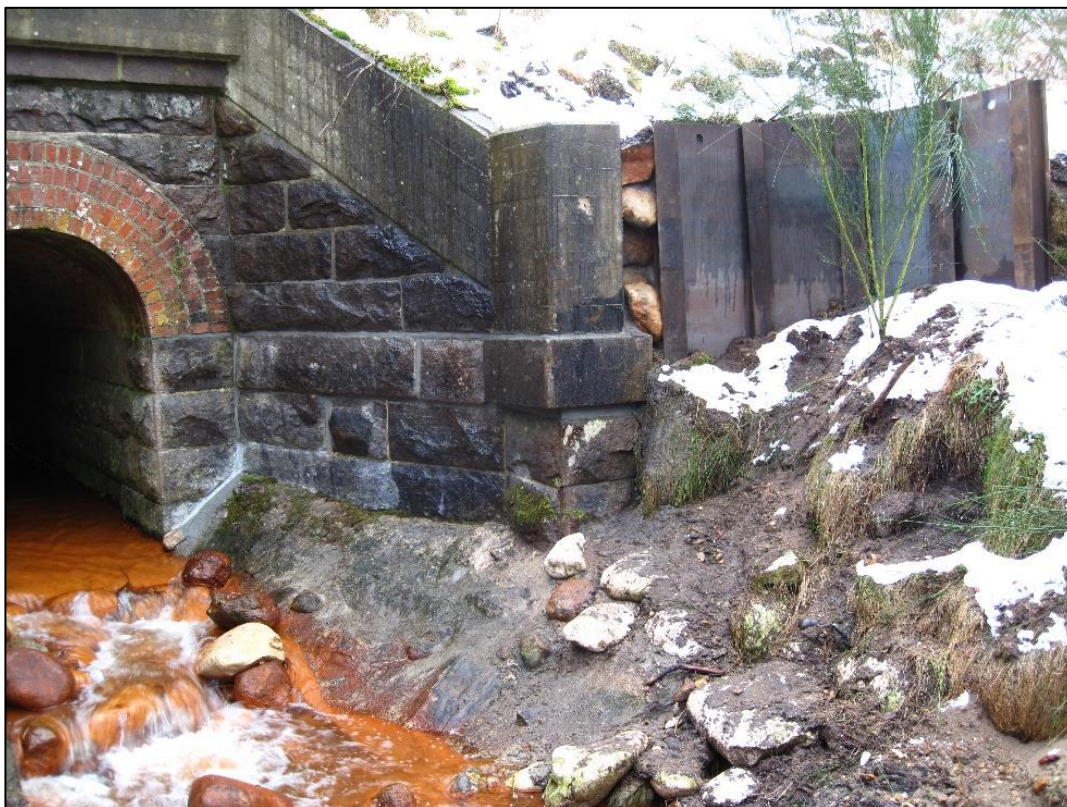
Foto 8. D. 16-02-2009. Udløbssiden af vandløbsbroen. Dæmningen omkring vandløbsbroens udløb forstærket med spuns og reparerede fuger i vestlige fløjmur. Kilde: Privat foto.

Ved screeningen i 2008 fandt Banedanmark skader efter erodering af det omkringliggende terræn på udløbssiden af vandløbsbroen i km 88,65. Denne registrering er sandsynligvis årsagen til reparationerne som ses på foto 8, men Banedanmark har ikke været i stand til at levere dokumentation på dette.

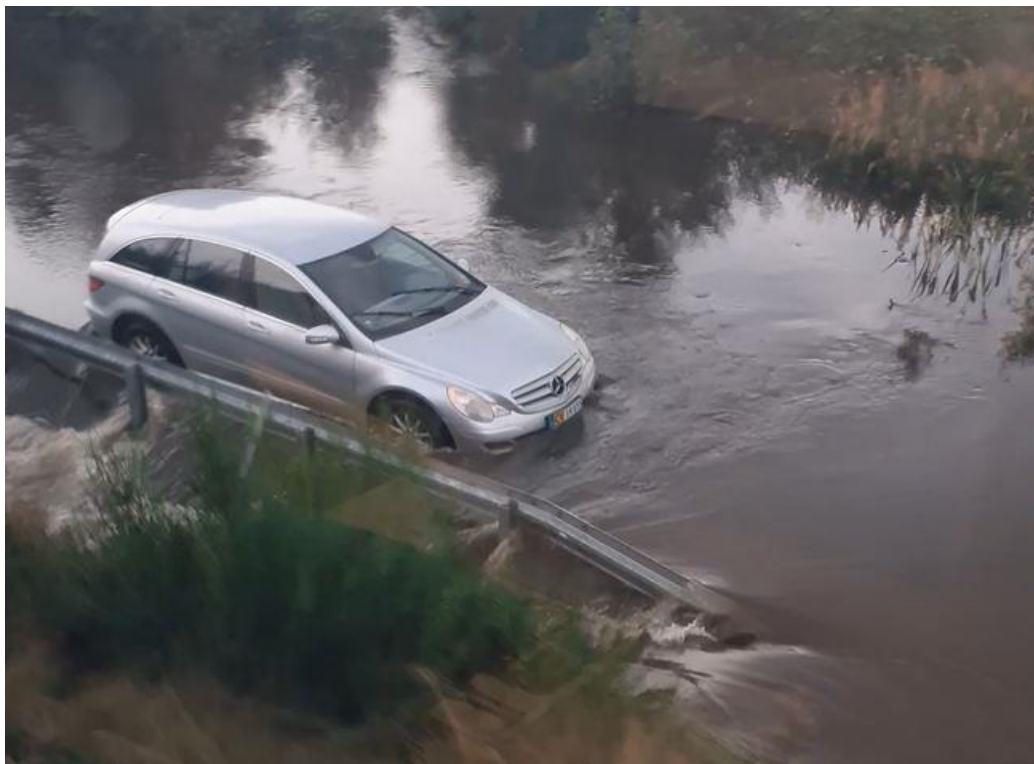
Foto 10. D. 26-08-2022, kl. 18:38. Oversvømmelse ved vandløbsbro i km 87,0. Kilde: Passager i tog 5362.

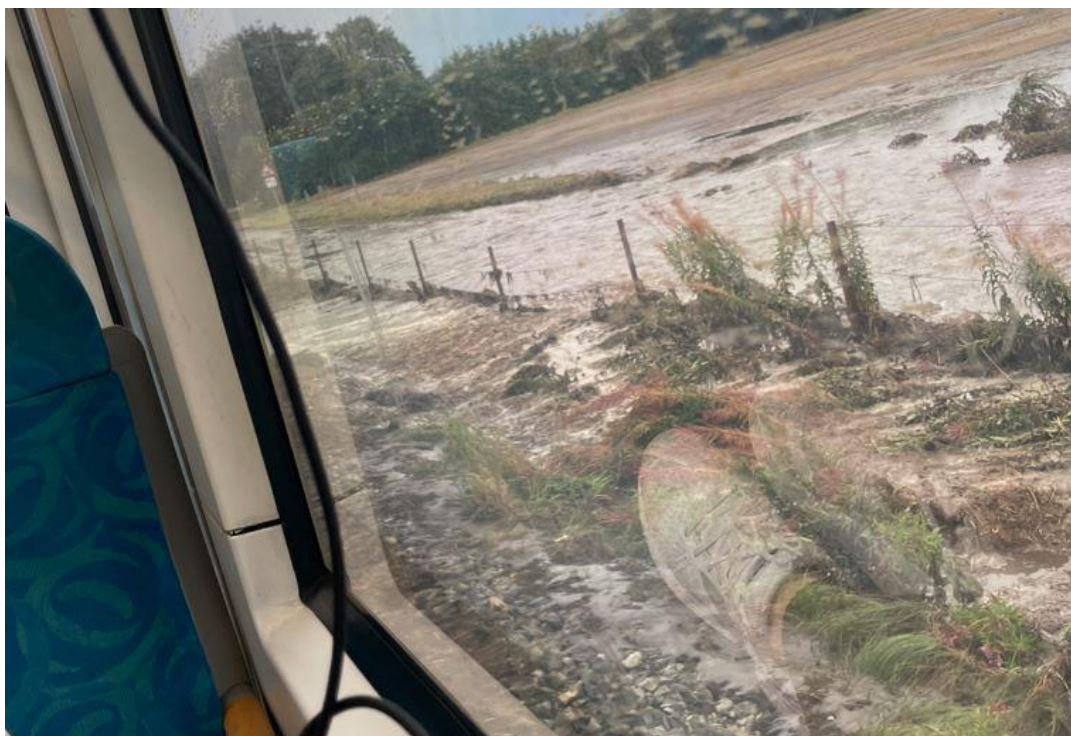
Efter hændelsen sås tegn på overskylning (mudder langs strækningen og plantedele som var blevet tilbageholdt af skærverne) i km 87,6 – 87,8.

Foto 12. D. 26-08-2022, Oversvømmelse ved vej og spor i km 87,7. Kilde: Passager i tog 5362.

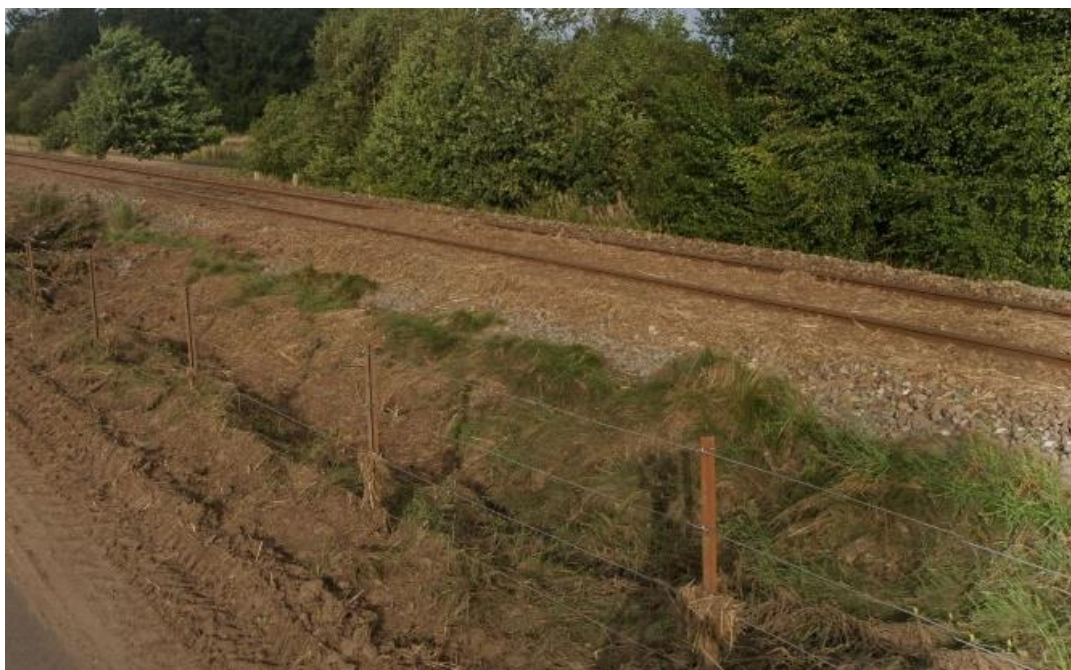
Foto 13. Sporet i km 87,7 set fra Ollingvej. September 2022. Mudder afsat langs hegnet. Plantedele tilbageholdt af skærverne. Kilde: Google Streetview.
