RAPORT DE INVESTIGARE

privind accidentul feroviar produs la data de 27.08.2022 pe parcursul de intrare în stația CFR Dornești în circulația trenului de marfă nr.57010, prin declanșarea unui incendiu la locomotiva împingătoare DA1394

*Raport de investigare final
24 august 2023*

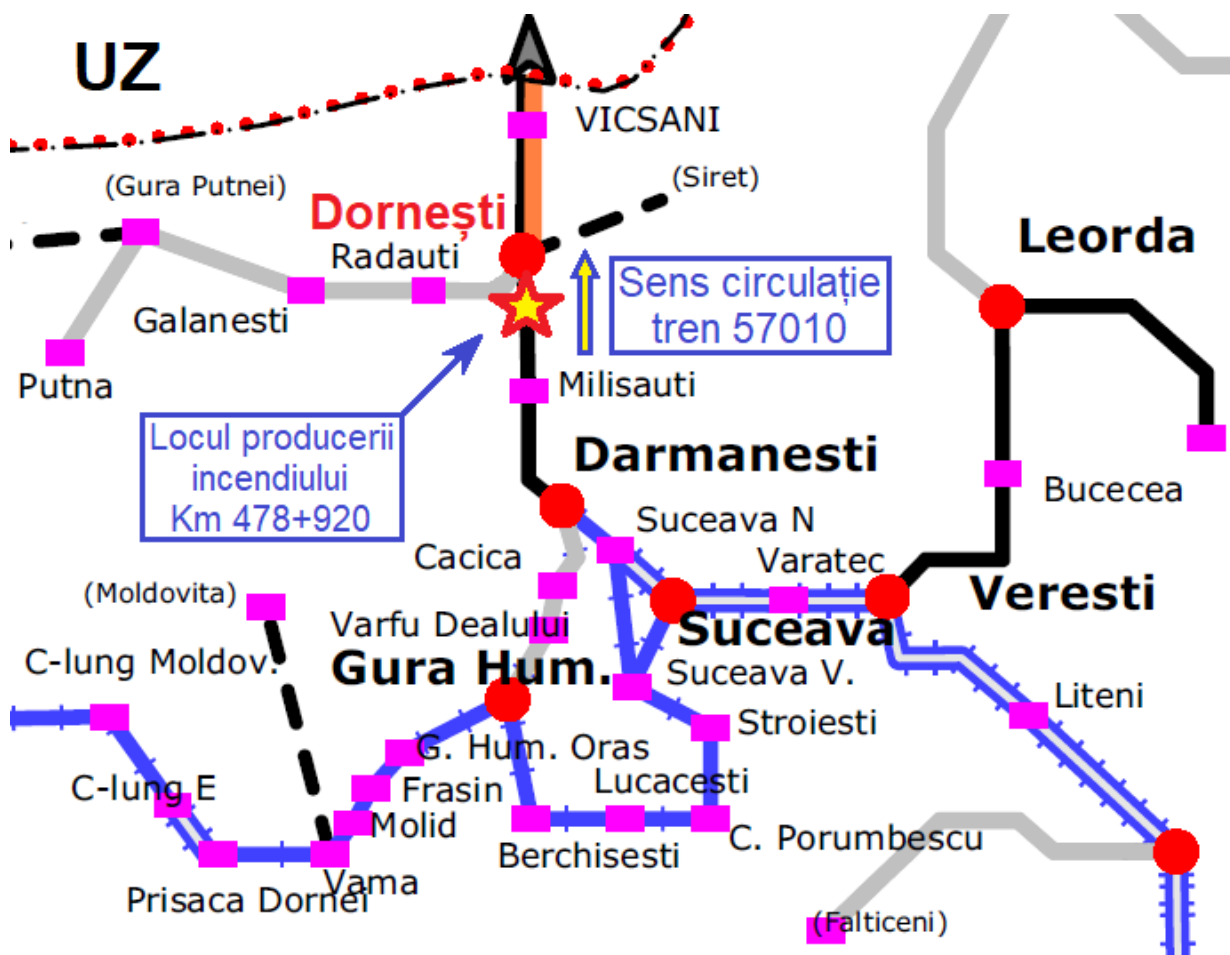
Figure no.1 – Accident site

The locomotive DA1394 was affected, the command cables from the locomotive water pump burn.

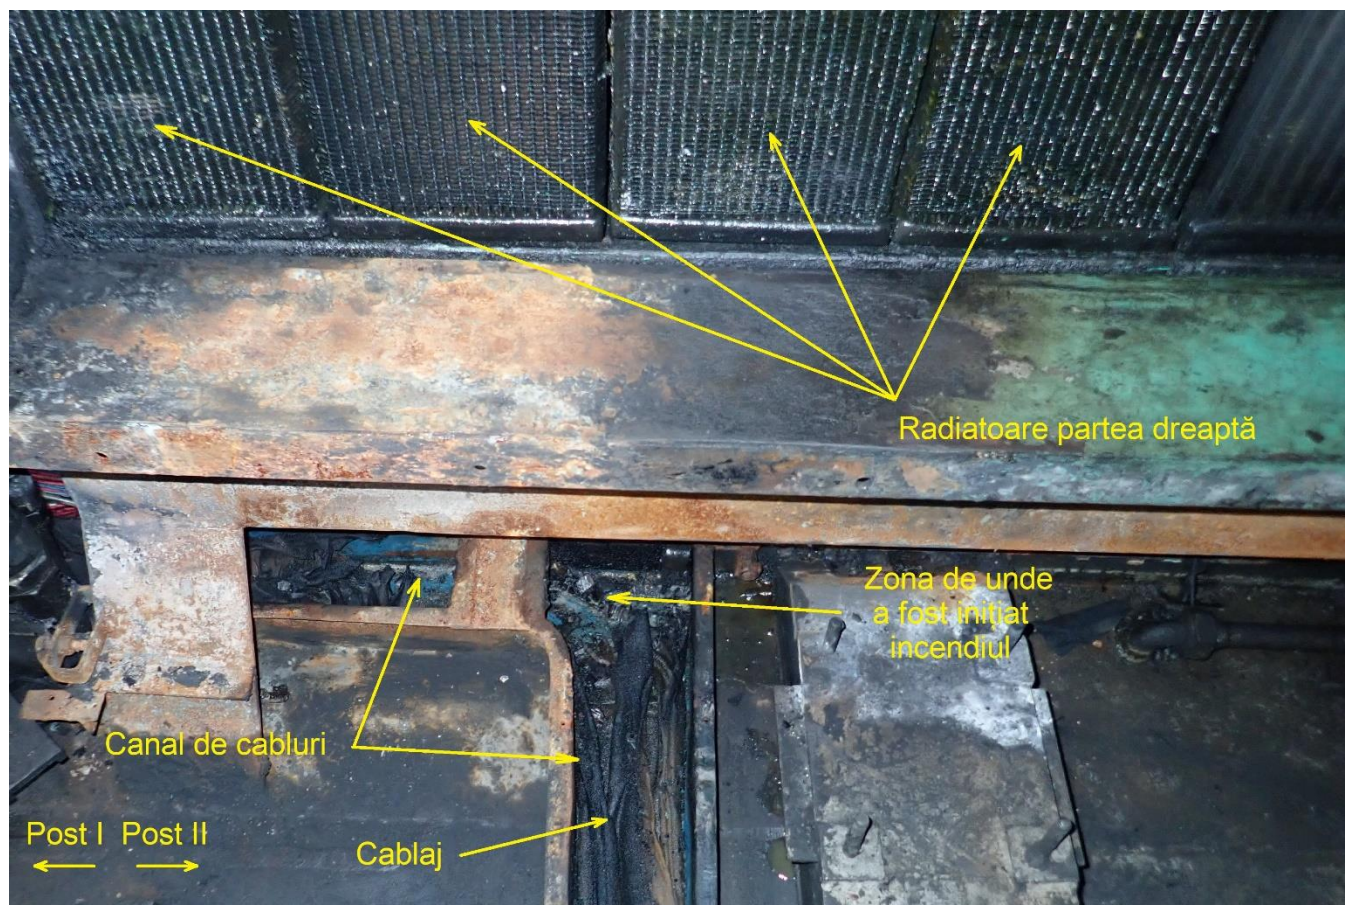
Foto nr.1 - Locul declanșării incendiului

- cablajul de comandă dintre placa de borne Pb3 (post de conducere nr.2) și blocul aparatelor în zona pompei de apă era supraîncălzit izolația arsă și căzută, fiind vizibili conductorii din cupru;
- cablajul de forță aferent motorului de tracțiune nr.6 în zona pompei de apă unde cablurile sunt îndoite la 90° prezintă izolația afectată termic, crăpată, fiind vizibili conductorii din cupru;

- în zona pompei de apă și a schimbătorului de căldură, sunt prezente reziduuri de ulei și apă;
- în doza motorului nr.6, motorul a fost decuplat electric pentru remorcarea locomotivei. Papucii și cablajul nu prezentau urme de supraîncălzire.

Străpungerea izolației conductorilor cablajului de comandă și apariția scurtcircuitului între firele acestuia constituie un eveniment care, dacă ar fi fost eliminat sau evitat, ar fi împiedicat producerea accidentului, după toate probabilitățile deci constituie un **factor cauzal**.

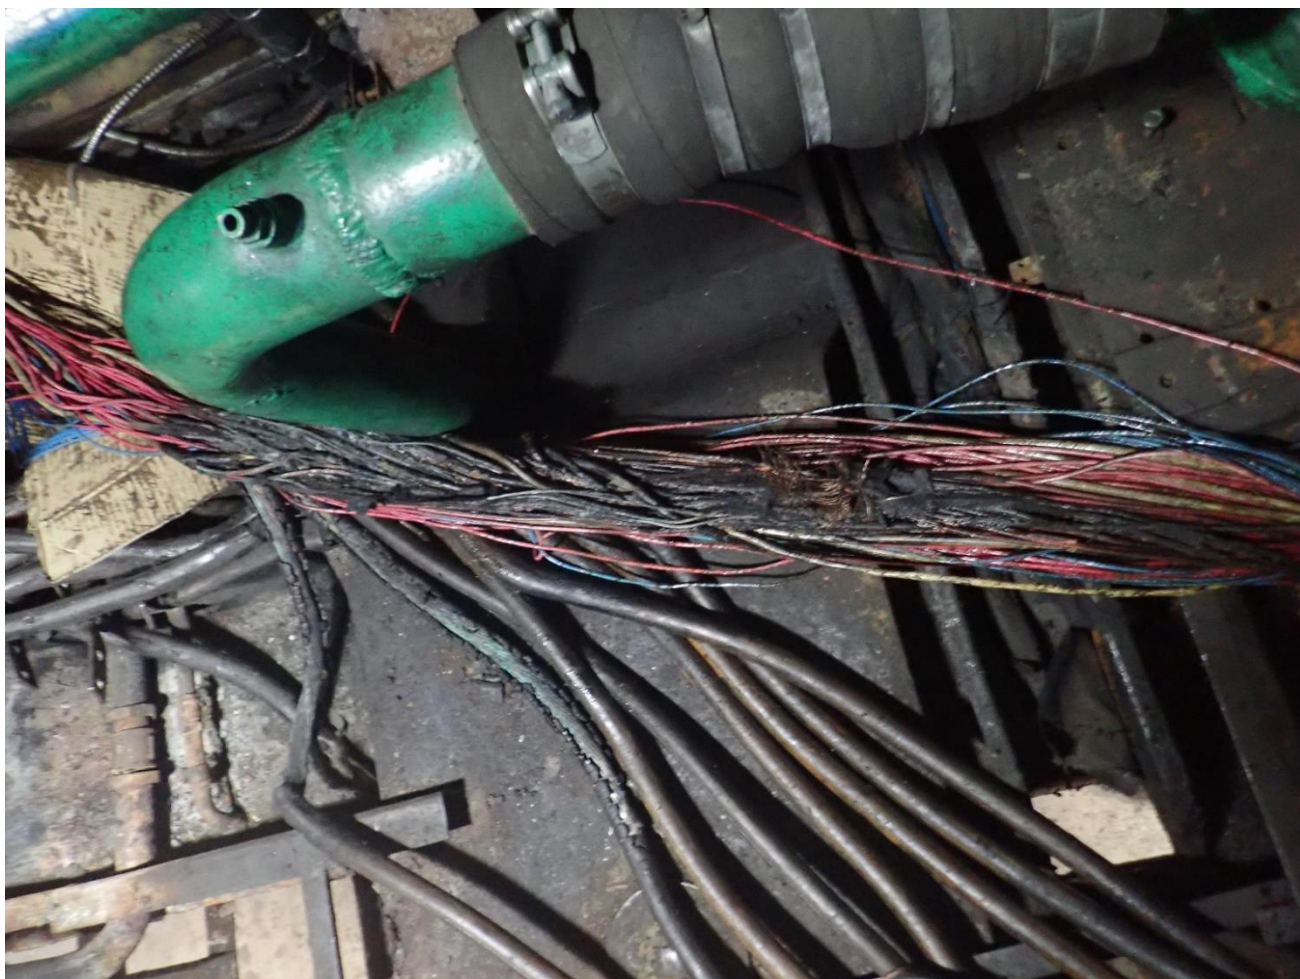
Foto nr.2 – Cablajul extras din canalul de cabluri

Cablajul de forță și cablajul motorului pompei de apă, deși la verificări prezentau izolația afectată termic, nu prezentau urme de scurtcircuit, izolația acestor cabluri fiind deteriorată ca urmare a căldurii degajate în incendiu.

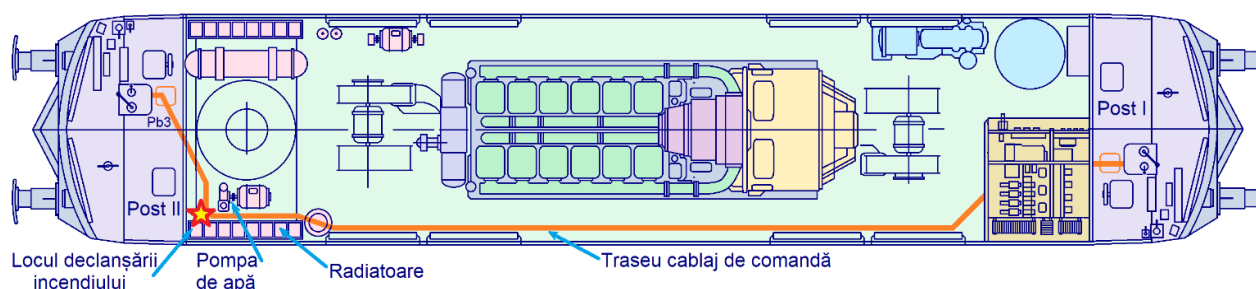
Figura nr.3 – Traseul cablajului de comandă și locul declanșării incendiului

În acest loc, cu ocazia verificărilor efectuate după producerea incendiului s-a constatat prezența apei provenite din instalația de răcire (de la pompa de apă și de la radiatoare), motorină, precum și uleiuri de la instalațiile anexe ale motorului diesel (instalația de ungere, instalația hidrostatică).

Zona canalului de cabluri unde s-a declanșat incendiul, între peretele lateral și pompa de apă, sub radiatoarele de pe partea dreaptă nu este accesibilă pentru verificarea vizuală a stării cablajului cu ocazia reviziilor periodice. Această zonă este accesibilă pentru verificări doar la reparațiile planificate (RR sau RG) după îndepărtarea ansamblului motor-pompă de apă, după demontarea canalului de ventilație și apoi a capacului canalului de cabluri.
