AVIZ

RAPORT DE INVESTIGARE

privind accidentul feroviar produs în data de **29.08.2022**, pe raza de activitate a Sucursalei Regionala de Căi Ferate Brașov, în stația CFR Brașov Triaj, prin deraierea primului boghiu în sensul de mers a locomotivei de remorcare a trenului nr.86191 aparținând SNTFM „CFR Marfă” SA

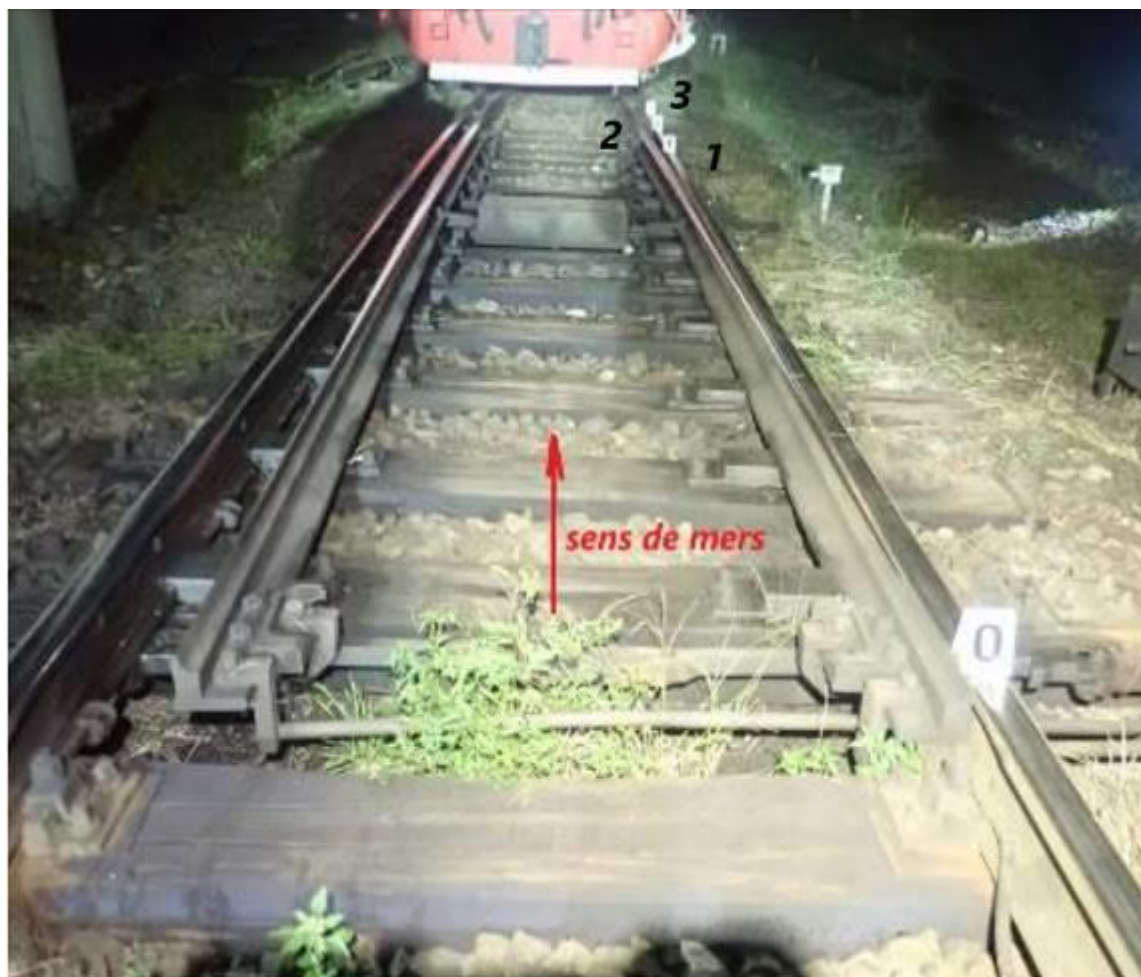
Foto nr.1

- punctul „0” – vârful macazului care se afla la o distanță de 4,47 m de JIL-ul de separație între secțiunile 033C și 5-7SI și la o distanță de 3,67 m de semnalul pitic de manevră M5 – *foto nr.1*;

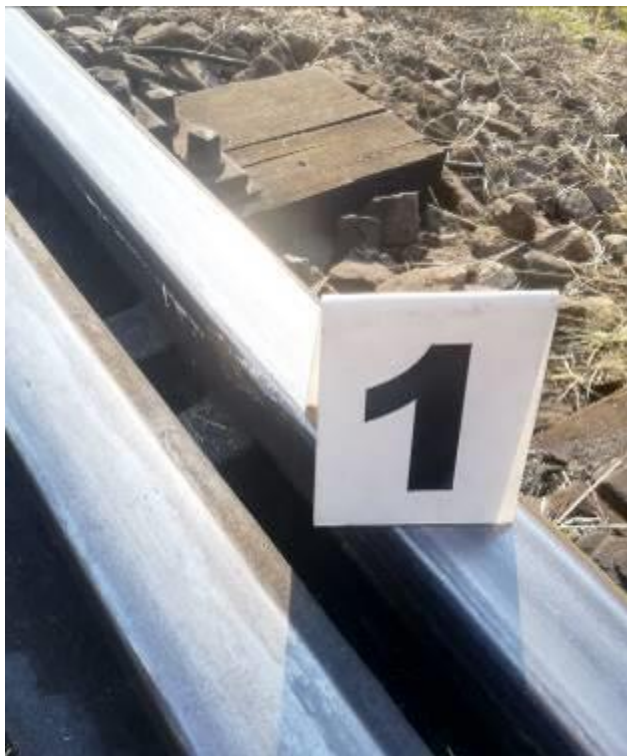
Foto nr.2

- punctul „1” – prima urmă de frecare din partea dreaptă sens de mers, pe contraacul curb aflată la 6,50 m de vârful macazului – *foto nr.1,2*;
- punctul „2” – a doua urmă de frecare din partea dreaptă sens de mers pe contraacul curb aflată la 1,45 m de punctul „1” – *foto nr.1,3*;
- punctul „3” – prima urmă de cădere în partea dreaptă sens de mers aflată la 2,68 m de punctul „1”, în zona celui de al 4-lea proțap – *foto nr.1,4*;
- în partea stângă a sensului de mers, prima urmă de cădere pe proțap s-a aflat pe aceeași direcție transversală cu punctul „3” – *foto nr.5*.

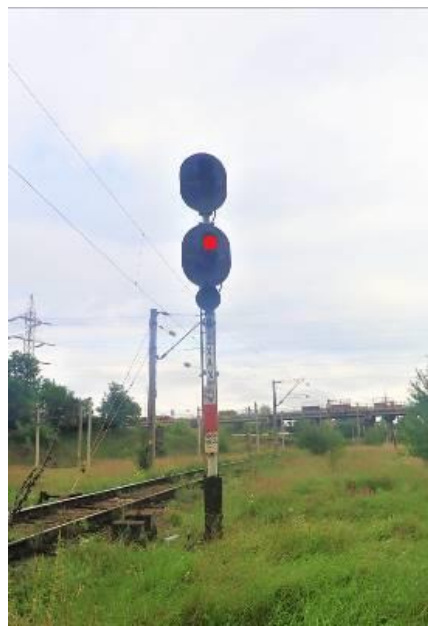
Foto nr.7 – semnalul de parcurs XAX

Semnalul luminos de parcurs XAX - *figura nr.2, foto nr.7* este un semnal luminos combinat, care are rol de semnal de parcurs, pentru un parcurs de circulație din direcția Dârste, dar și rol de semnal de manevră, iar focul roșu de circulație servește și ca foc de semnalizare a manevrei interzise.

Dacă semnalul luminos de intrare XFD afișează spre tren două unități luminoase de culoare galbenă cu indicația „*LIBER cu viteză redusă. ATENȚIE! Semnalul următor ordonă oprirea*” –*foto nr.6*, semnalul luminos de parcurs XAX afișează o unitate luminoasă de culoare roșie spre tren cu indicația „*OPREȘTE fără a depăși semnalul!*” – *foto nr.7*.

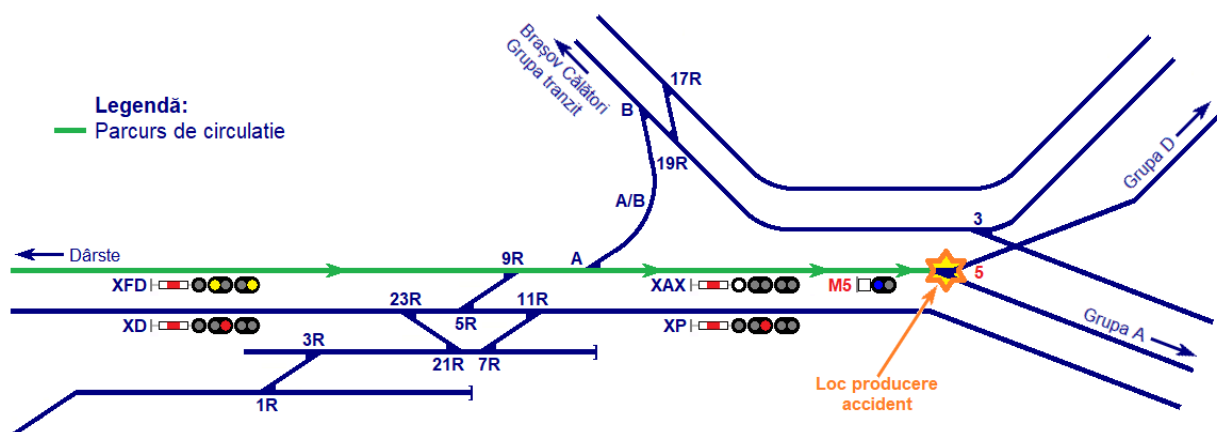
Figura nr.2 – schiță traseu circulație/loc producere accident

Pentru efectuarea unui parcurs de circulație din direcția Dârste la o linie din grupa „D” în vederea garării unui tren, semnalele cuprinse în parcurs trebuie să aibă indicația semnalelor de circulație (nu au indicația semnalelor de manevră), iar macazurile cuprinse în parcurs trebuie să fie în poziția cerută de parcursul comandat, iar secțiunile izolate cuprinse în parcurs trebuie să fie libere – *figura nr.2*.

Schimbătorul de cale nr.5 este dotat cu electromecanism de macaz de tip EM5-2010, acesta fiind macaz de acoperire, iar poziția s-a normală este pe „-” abătută, cu acces în grupa „A” - *figura nr.2*.

a depăși semnalul de manevră!” – figura nr.2. Când a ajuns în zona schimbătorului de cale nr.5, mecanicul a sesizat vibrații și un mers anormal la locomotivă și a luat măsuri de frânare rapidă.

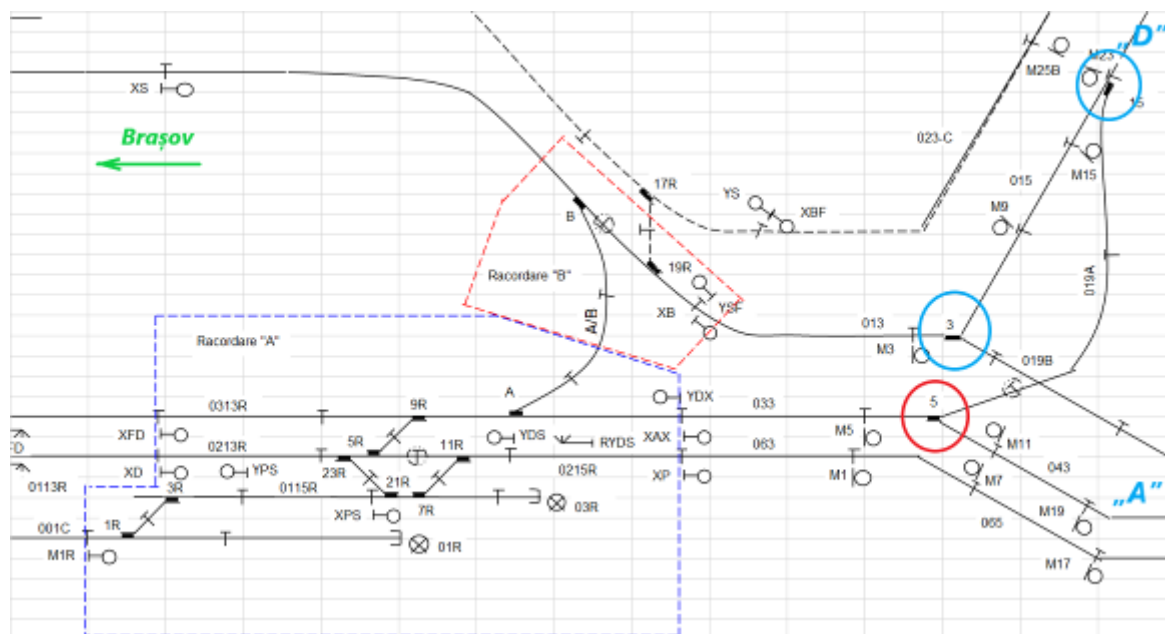
Figura nr.3

Constatările comisiei de investigare au condus la concluzia că, în timpul circulației, când locomotiva de remorcare a ajuns în zona vârfului schimbătorului de cale nr.5, roțile primei osii au pătruns între acele și contraacele macazului în timp ce acesta era manevrat de pe poziția normală cu acces spre grupa „A”, pe poziția cu acces spre grupa „D”, unde IDM voia să ducă trenul. IDM a manevrat acest macaz după ieșirea trenului nr.66332 de la linia nr.4 din grupa „D” pe parcursul asigurat prin aparatele de cale nr.15 și nr.3 spre stația CFR Brașov – figura nr.3.

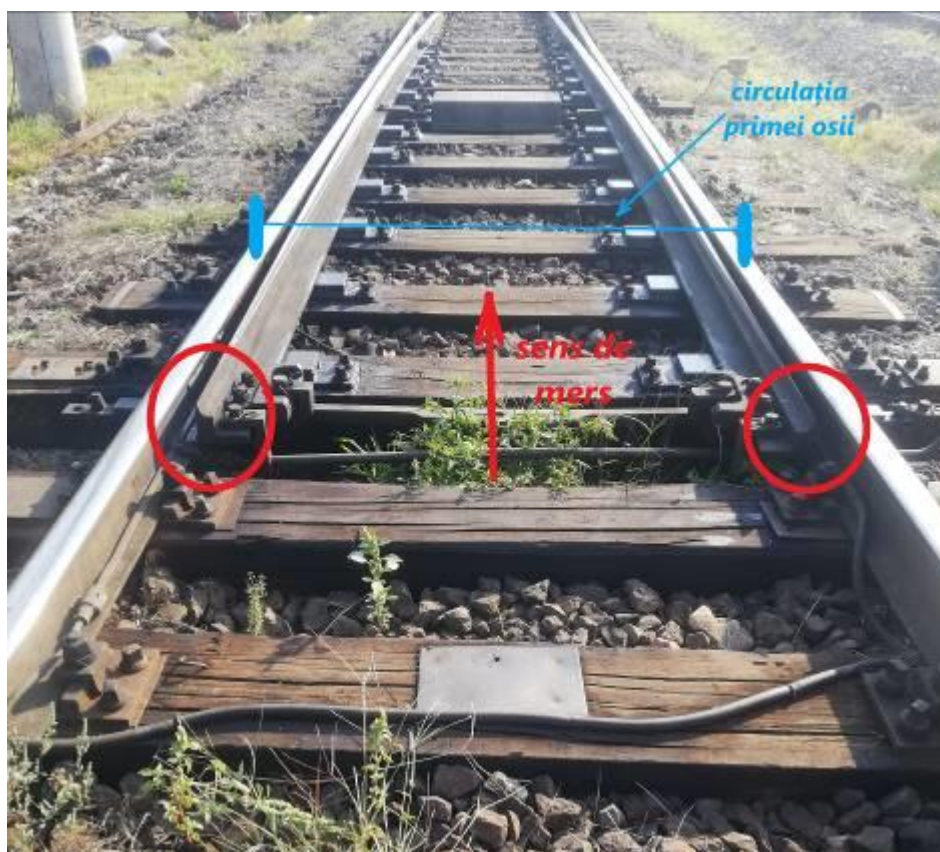
Foto nr.8

Astfel, roțile au circulat pe cele două contraace – foto nr.8, până în momentul în care distanța dintre acestea nu a mai putut asigura circulația roților, acestea căzând de pe șine. Până la oprirea trenului, roțile au circulat pe elementele de prindere și traverse.
