RAPORT DE INVESTIGARE

privind accidentul feroviar produs în data de 08.09.2022, pe raza de activitate a Sucursalei Regionale de Căi Ferate Brașov, între stația CFR Izvoru Oltului și halta de mișcare Izvoru Mureșului, prin deraierea primului boghiu în sensul de mers al vagonului nr.58536368 aflat penultimul în compunerea trenului de marfă nr.56012-003 aparținând SNTFM „CFR Marfă” SA

*Varianta finală
august 2023*

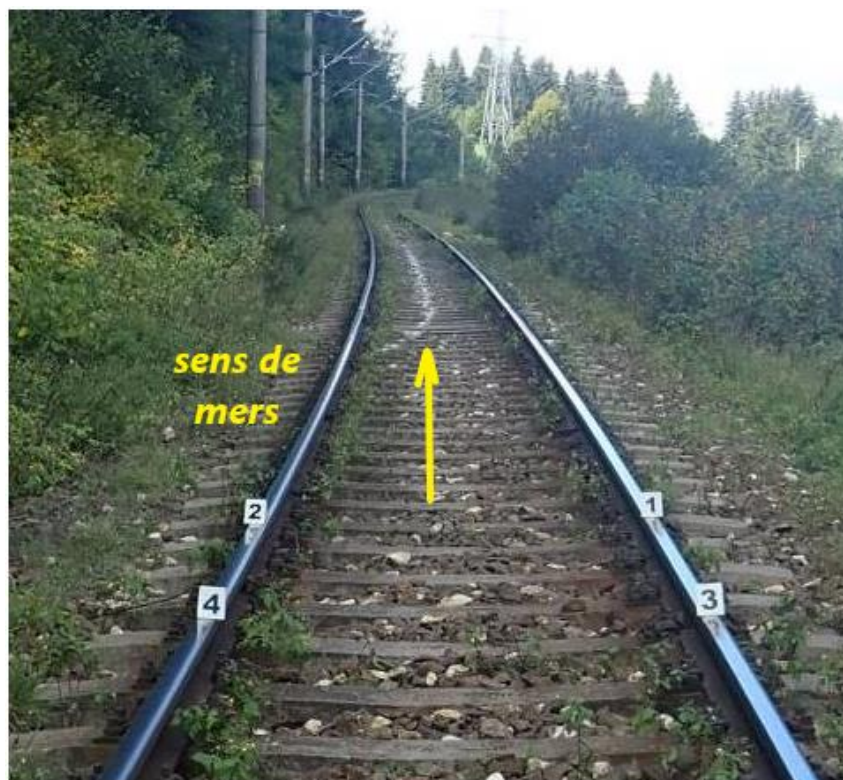
Foto nr.1 – zona producerii accidentului

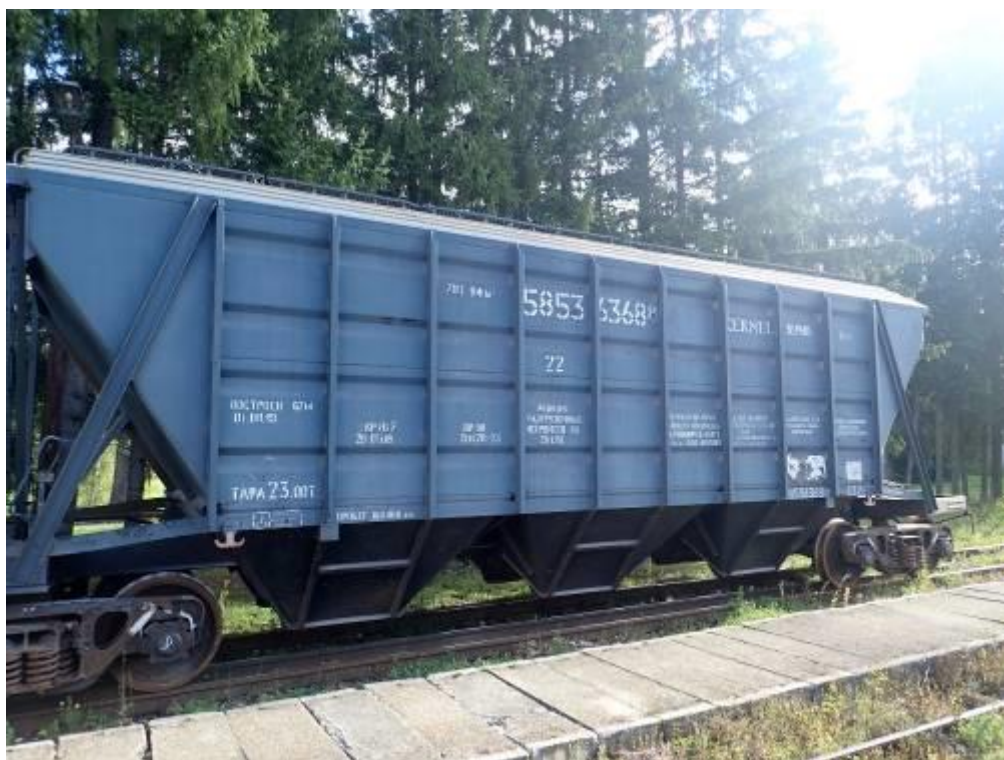
Vagonul nr.58536368 (vagonul care a deraiat) – *foto nr.2* este un vagon destinat transportului de cereale pe ecartament de 1520 mm, aparținând UZ și care pe rețeaua CFR circulă pe boghiuri transpuse, tip Diamond cu ecartament de 1435 mm. Pentru trenul implicat, această operație a fost

Foto nr.2 – vagonul implicat în accident

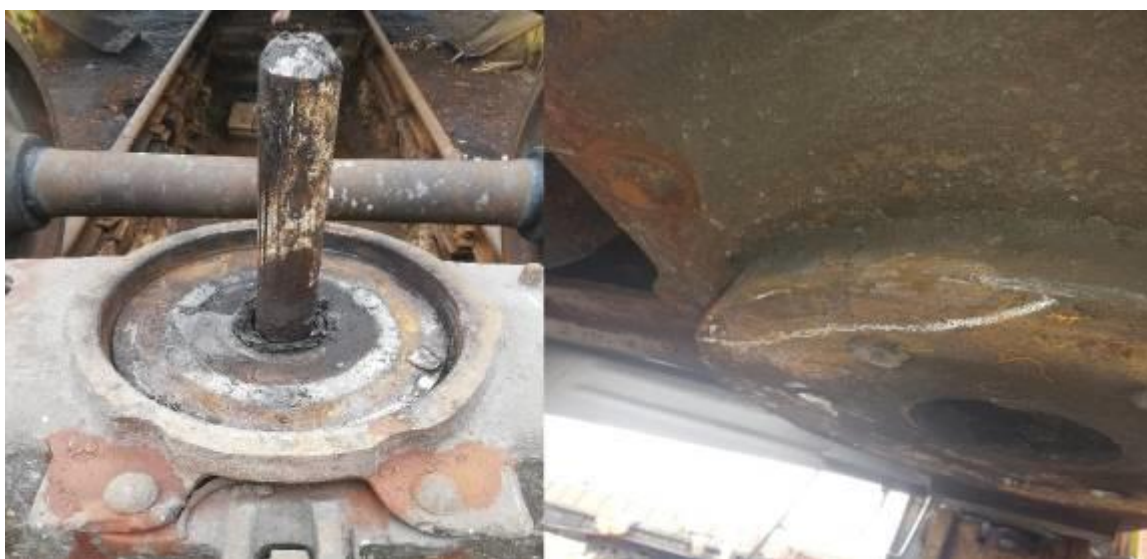
- ungerea necorespunzătoare a crapodinelor plane ale acestui vagon, crapodina primului boghiu (boghiul nr.1 - deraiat) fiind uscată, fără urme de vaselină – *foto nr.3*, crapodina boghiului nr.2 având ungere insuficientă, cu urme de apă – *foto nr.4*;
- adaosul de la crapodina boghiului nr.1 prezenta urme de rugină și de frecare uscată și era compact, iar adaosul de la crapodina boghiului nr.2 prezenta găuri circulare;
- pe suprafețele de rulare nu au fost constatate locuri plane sau brocuri.

Foto nr.3- ansamblu crapodină inferioară, crapodină superioară de la boghiul nr. 1

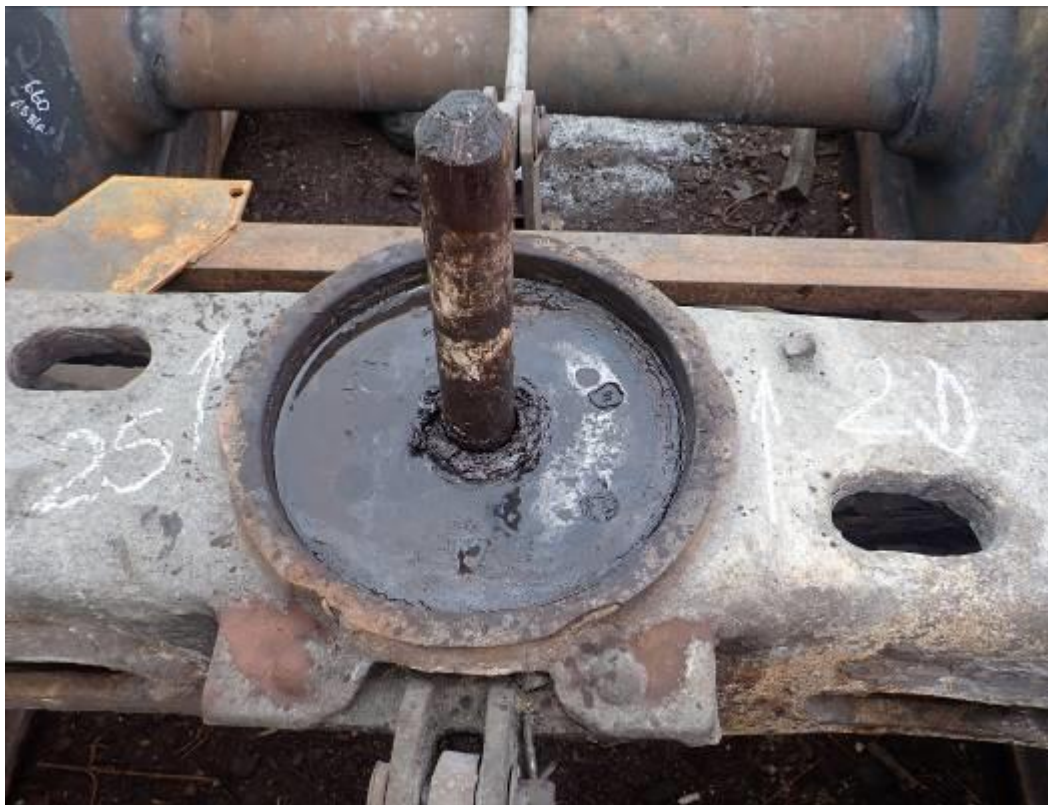
Foto nr.4 – crapodina de la boghiul nr.2

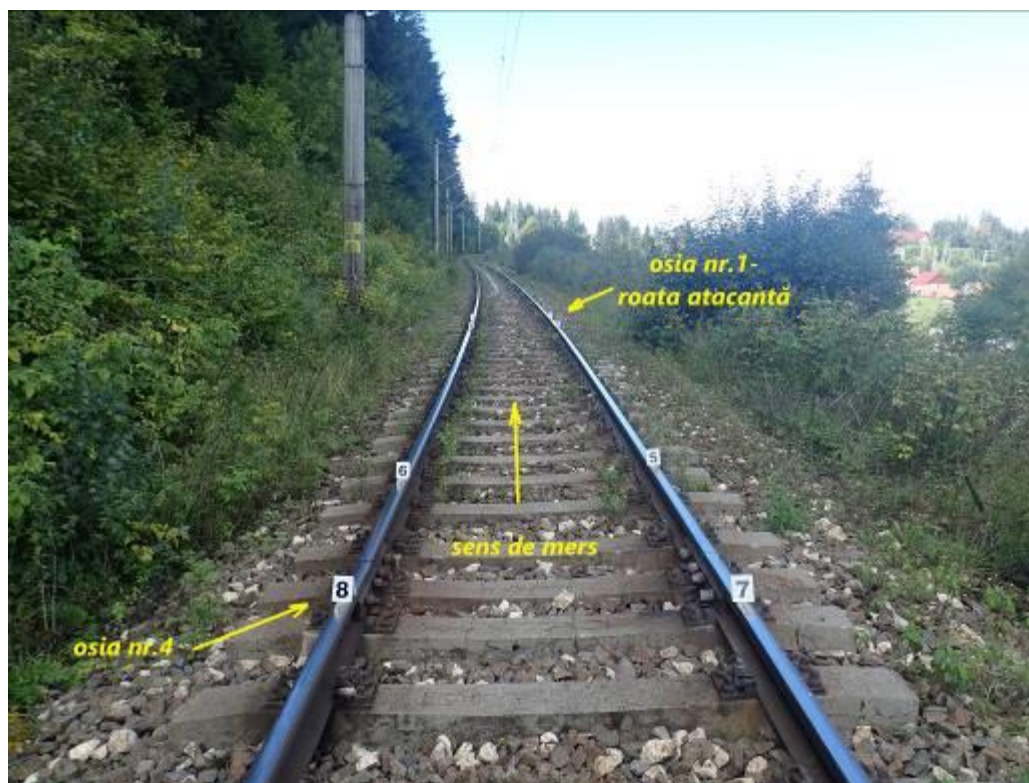
Foto nr.7

Trenul se afla pe o succesiune de curbe cu deviație stânga/dreapta în sensul de mers, vagonul deraiat fiind poziționat penultimul în compunerea trenului – *foto nr.7 și nr.8.*

S-a procedat la verificarea traverselor de cale ferată pe zona producerii accidentului și anterior acesteia, constatându-se ca acestea erau în stare corespunzătoare, având prindere completă și activă – foto nr.7 și nr.8.

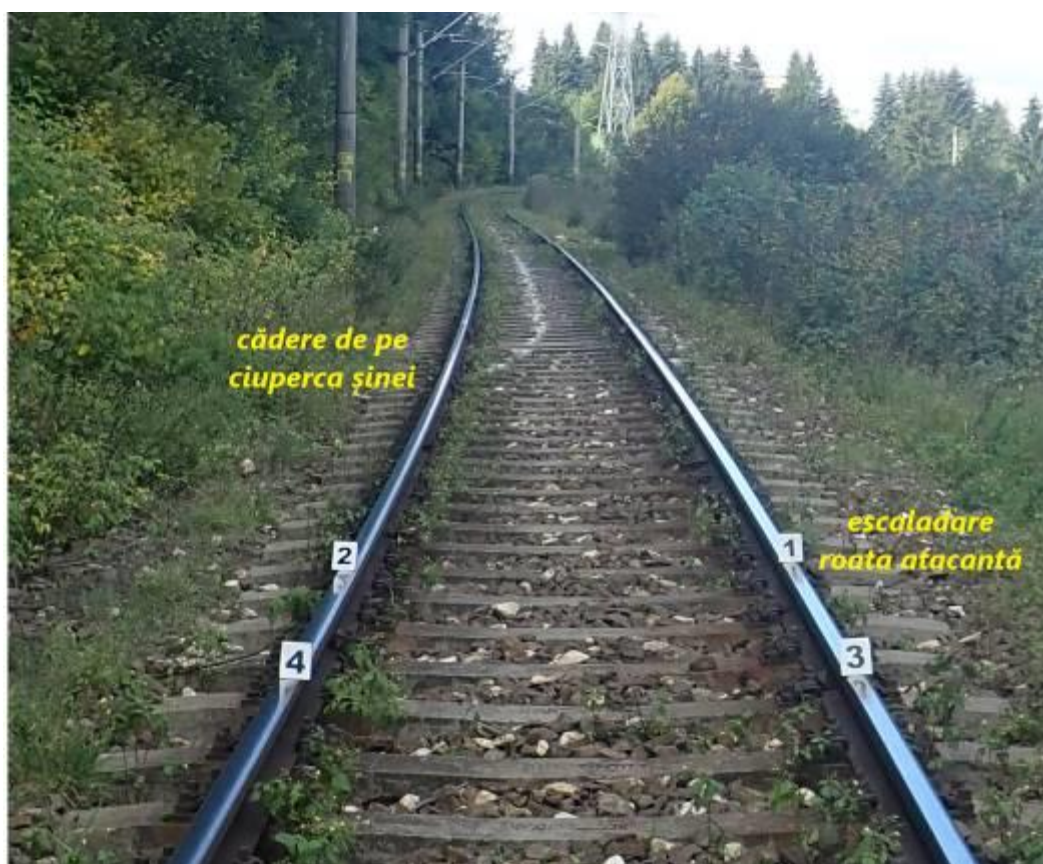
Foto nr.8 – Detaliu zona producere accident

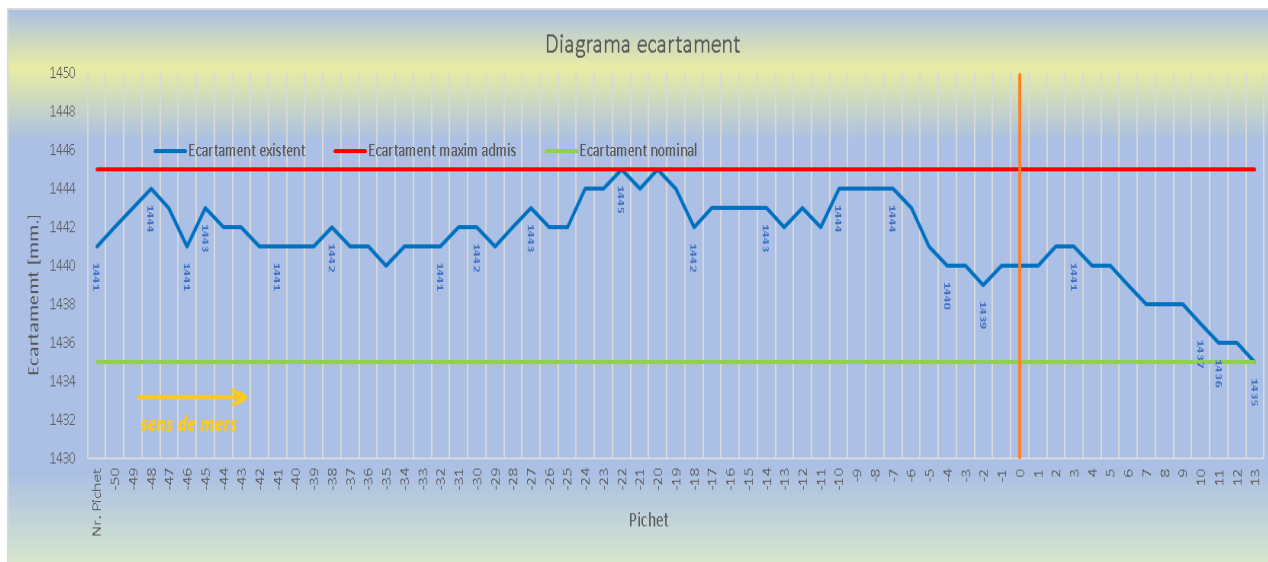
Fig. nr.3 - Diagrama ecartament (ecartamentul maxim admis 1445mm reprezentând valoarea ecartamentului nominal 1435mm + 10 mm toleranța maxim admisă corespunzătoare vitezei de circulație)

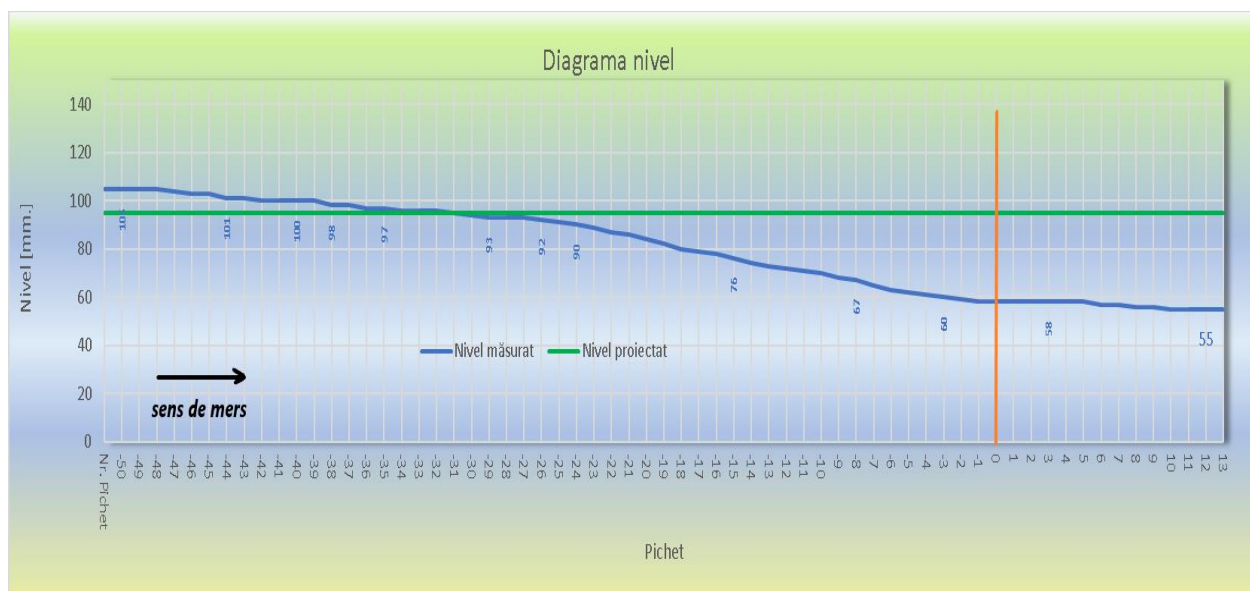
Fig. nr.4 - Diagrama nivel.

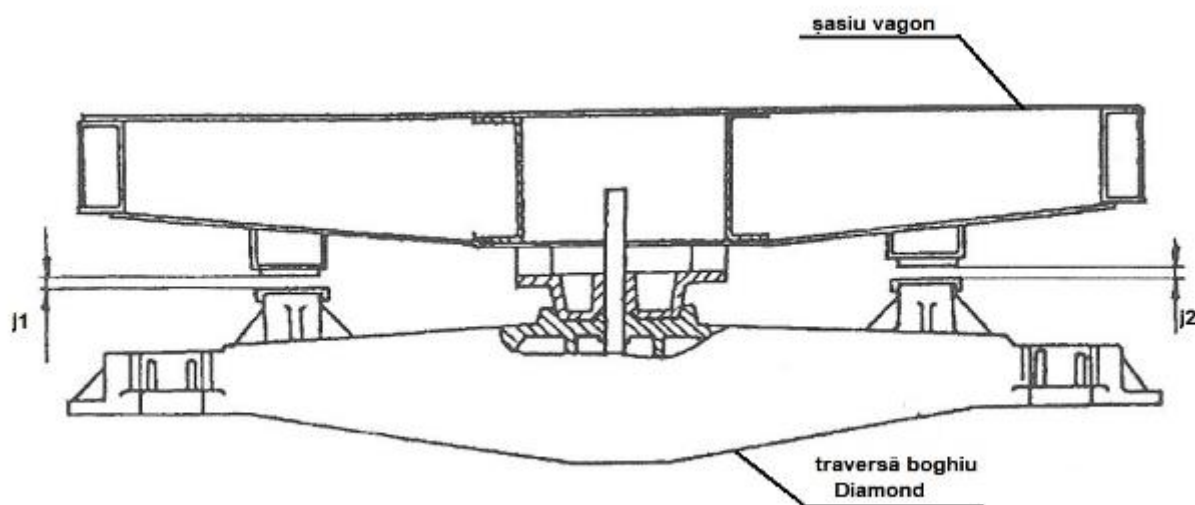
Figura nr.2 - Ansamblu crapodină inferioară-superioară și glisierele laterale la boghiul Diamond

Jocurile la glisieră (j_1 și j_2) se realizează prin adăugarea de adaosuri la glisierele de pe boghiu în mod corespunzător (joc însumat pe boghiu stânga/dreapta trebuie să fie cuprins între $4 \div 14$ mm, conform art. 3.1.3.2 din PGV pentru vagoane tip Hopper pentru transport de cereale).
