RAPORT DE INVESTIGARE

privind accidentul feroviar produs la data de 13.09.2022, ora 13:45, pe raza de activitate a Sucursalei Regionale CF Cluj, secția de circulație Sărățel – Deda (linie simplă electrificată), între stația CFR Monor Gledin și halta de mișcare Râpa de Jos, la km 37+659, în circulația trenului de marfă nr.66014, (aparținând operatorului de transport feroviar SNTFM „CFR Marfă” SA), prin deraierea și răsturnarea a două vagoane de marfă (CSI), aflate al 24-lea și al 25-lea în compunerea trenului

*Raport de investigare final
11 septembrie 2023*

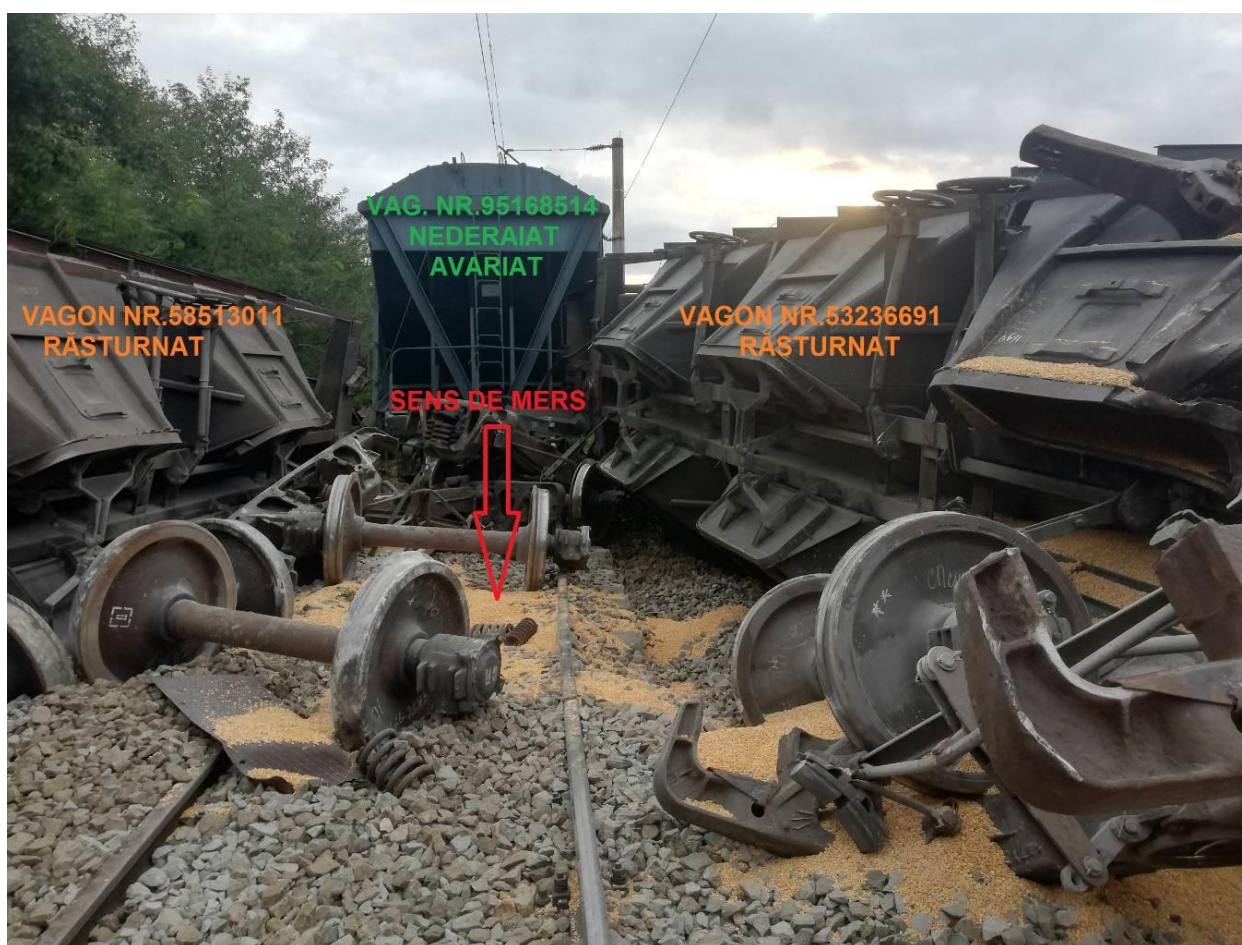
Imaginea nr.2 – vagoanele implicate în accident

Vagoanele deraiate și răsturnate cu nr. de înmatriculare 58533011 și 53536691 (Imaginea nr.2) sunt vagoane destinate transportului de cereale pe ecartament de 1520 mm, aparținând administrației feroviare ucrainene UZ și care pe rețeaua CFR circulă pe boghiuri transpuse, tip Diamond, cu ecartament de 1435 mm. Transpunerea vagoanelor din compunerea trenului implicat în accidentul feroviar produs s-a efectuat pe teritoriului Ucrainei, înaintea sosirii acestora în stația de frontieră Diacovo, unde s-a efectuat predarea-primirea vagoanelor între personalul UZ și SNTFM.

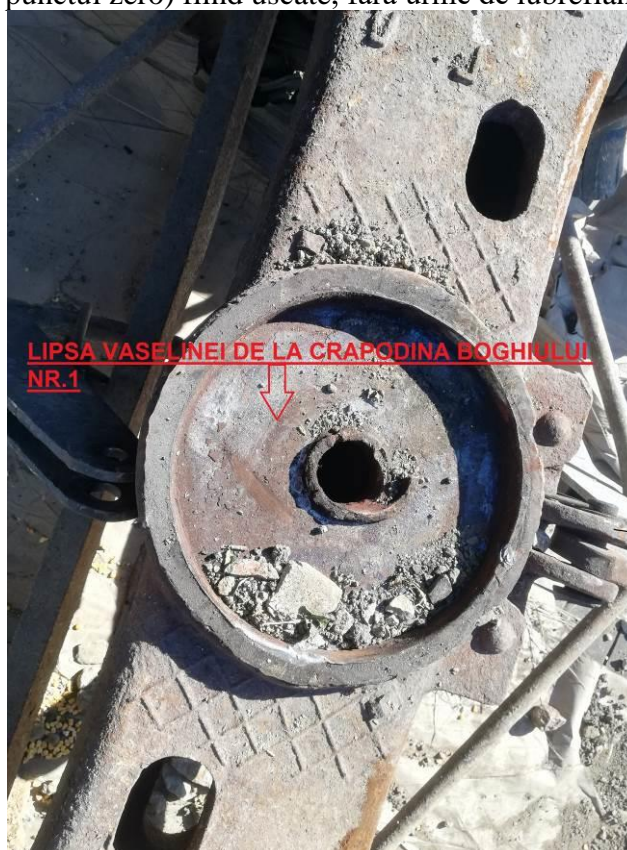
- neungerea crapodinelor plane ale acestui vagon, crapodina celor două boghiuri (boghiul nr.1 fiind cel deraiat la punctul zero) fiind uscate, fără urme de lubrefiant;

Imaginea nr.3 – crapodina boghiului nr.1 a vagonului nr.5851311

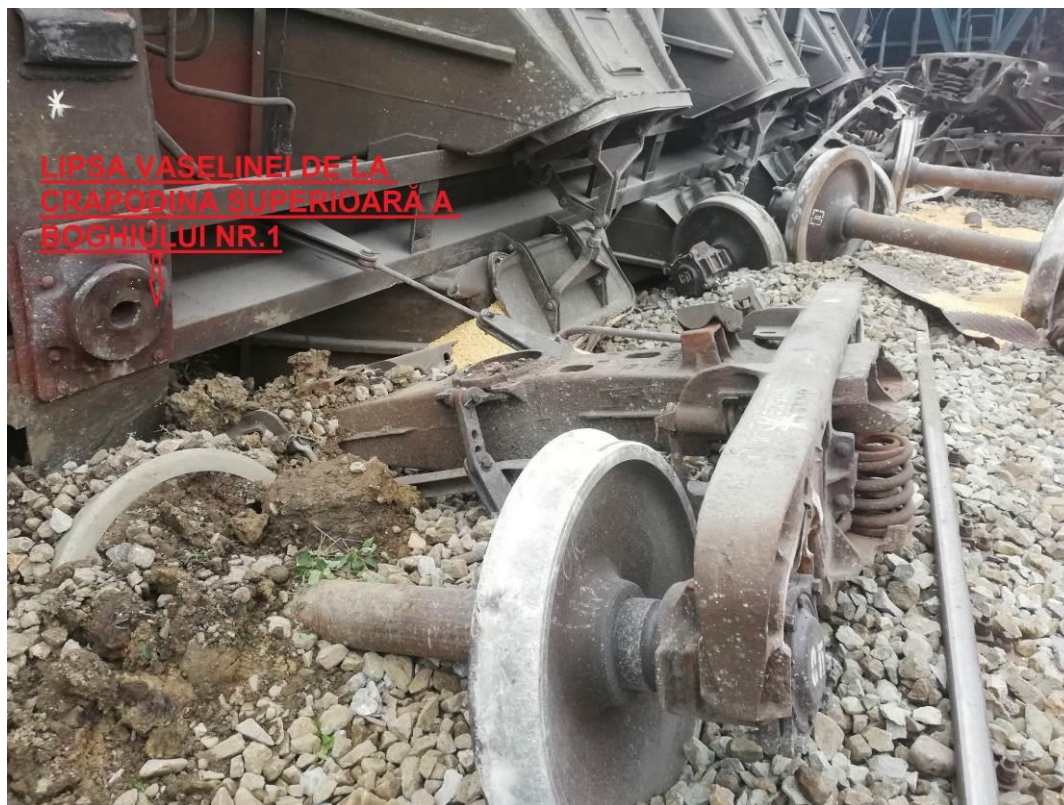
Imaginea nr.4 – crapodina superioară a boghiului nr.1 a vagonului nr.5851311

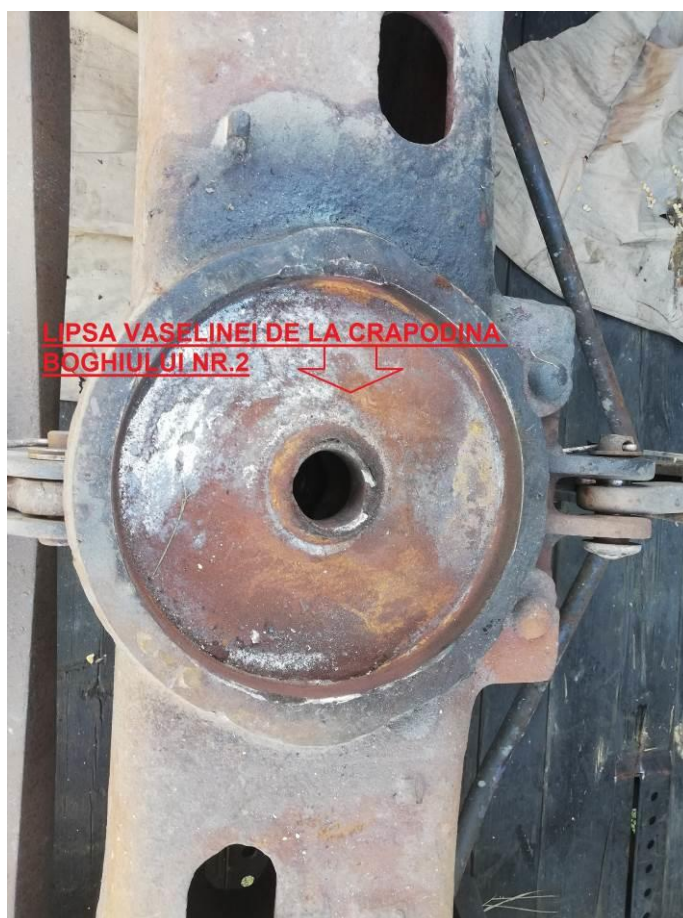
Imaginea nr.5 – crapodina boghiului nr.2 a vagonului nr.5851311

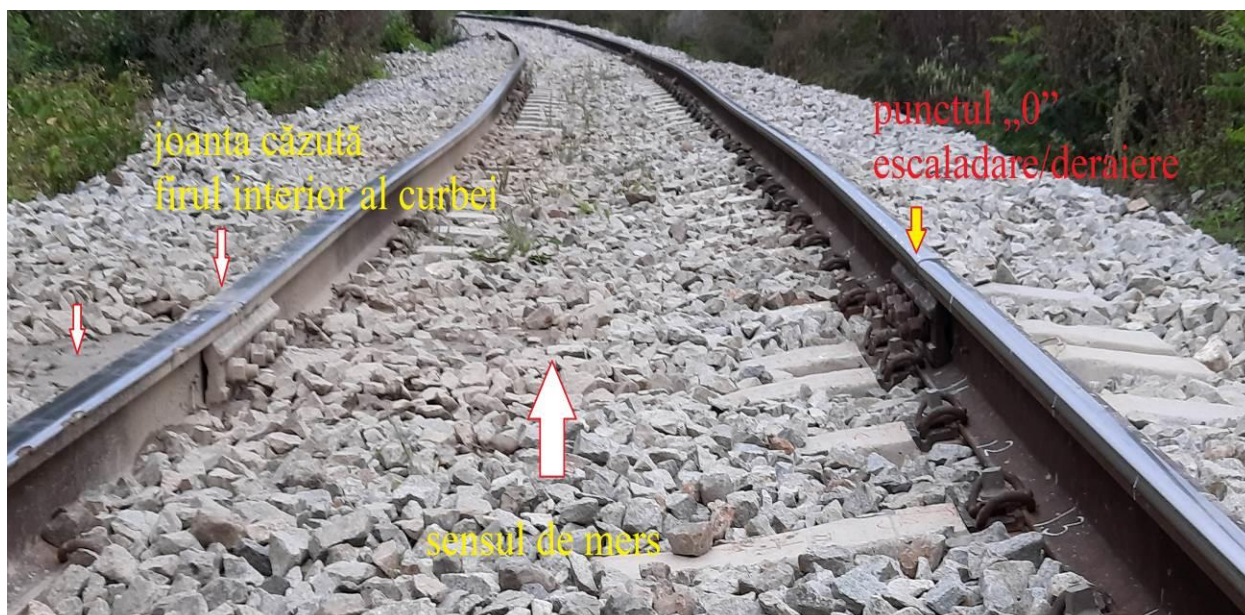
Prima urmă de deraiere s-a produs la km 37+659, prin escaladarea flancului activ al ciupercii șinei din partea dreaptă (firul exterior al curbei) de către roata din dreapta a celei de-a doua osii, în sens de mers, al vagonului de marfă nr. 58513011, aflat al 24-lea din componența trenului.

Imaginea nr.6 – punctul „0” prima urmă de escaladare/deraiere

În imaginea nr.6 este prezentată zona producerii accidentului, denivelări în lungul căii, joantă căzută pe firul interior al curbei, prisma de piatră spartă colmatată care acoperă prinderile skl pe firul interior al curbei;

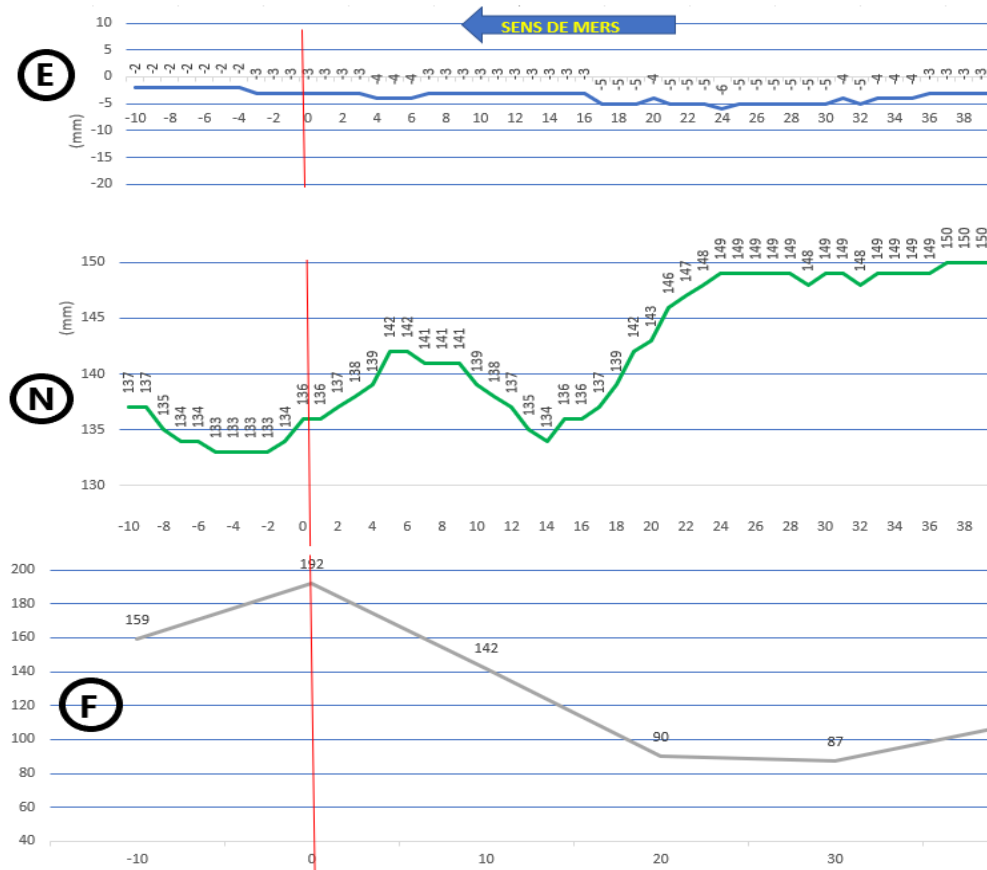
Imagina nr.7 - diagramele valorilor măsurate ale ecartamentului, nivelului transversal al căii și ale săgeților

Din analiza valorilor parametrilor măsurați la data producerii accidentului feroviar în punctele menționate, rezultă că:

- valoarea ecartamentului era sub valoarea minimă admisă de 1432 mm, prevăzută la art.1, pct.14, lit.c din Instrucția nr.314/1989, în puncte premergătoare punctului de escaladare/deraiere (bavurări la ciuperca șinei la firul interior din curbă, din cauza supraîncărcării șinei);
- supraînălțările măsurate în punctele premergătoare punctului „0”, depășesc valorile admise ale toleranțelor prevăzute la art.7, lit. A din Instrucția nr.314/1989;
- diferența dintre valorile săgeților vecine măsurate cu coarda de 20 m (interpretate la distanța de 10 m, în punctele „0” și „20”), depășea valoarea admisă a toleranței prevăzută la art.7, lit. B din Instrucția nr.314/1989;

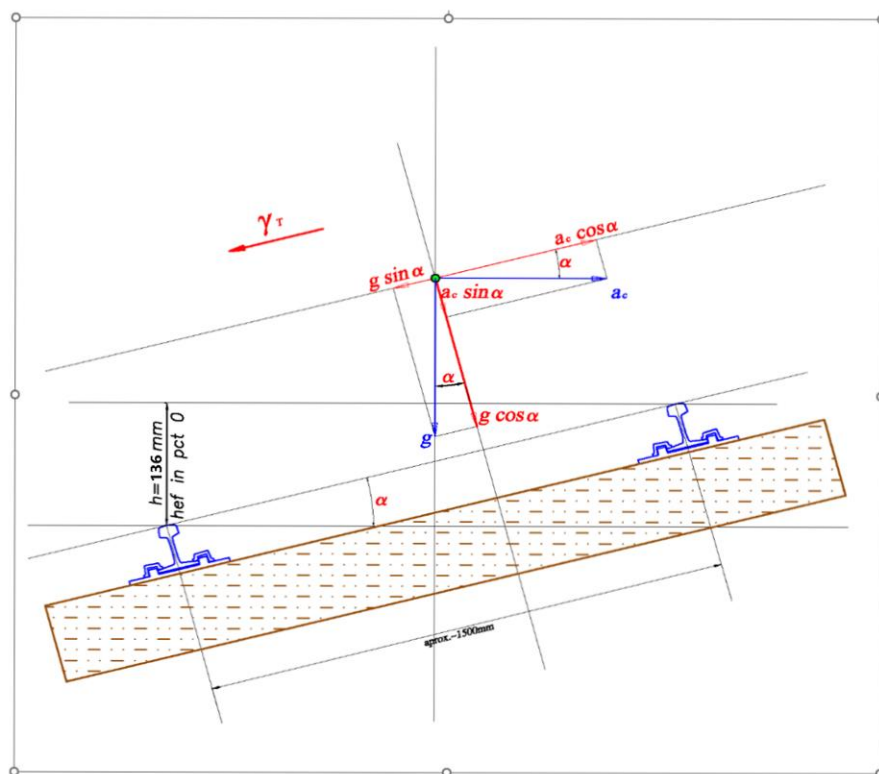
Imaginea nr.8 - Reprezentarea grafică a accelerațiilor în punctul 0

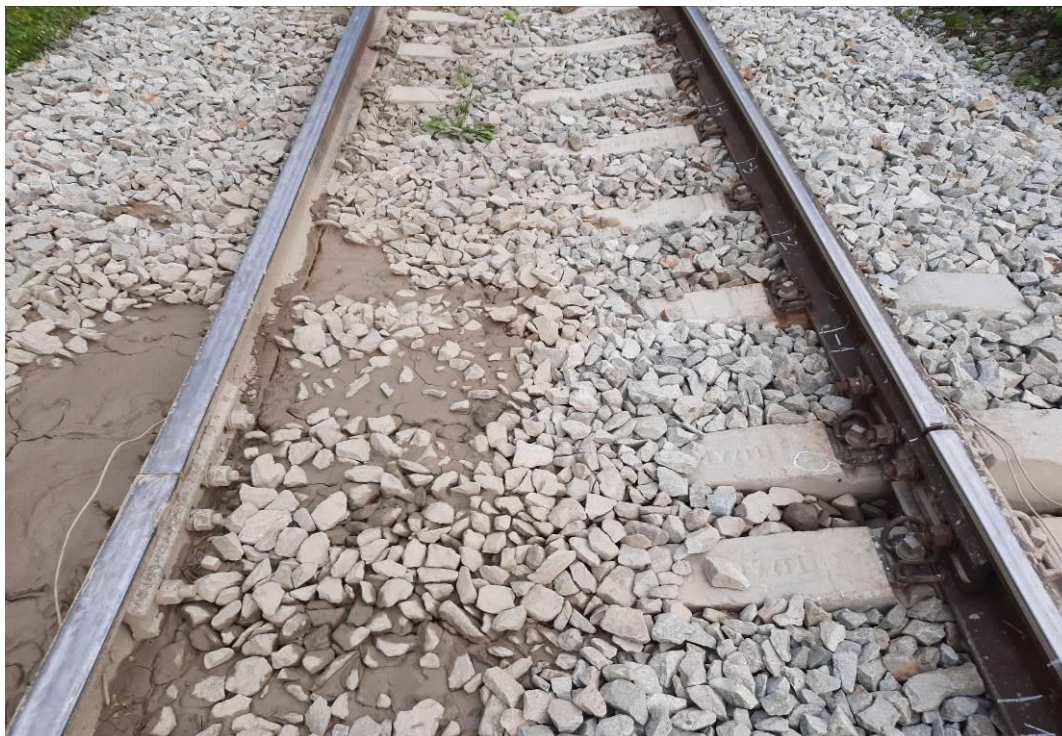
Imaginea nr.9 – prisma de piatră spartă în zona punctului „0”

În imaginea nr.9 este prezentată prisma de piatră spartă colmatată existentă între traversele T₃ și T₋₁₇, șanțurile colmatate pe ambele părți ale căii.

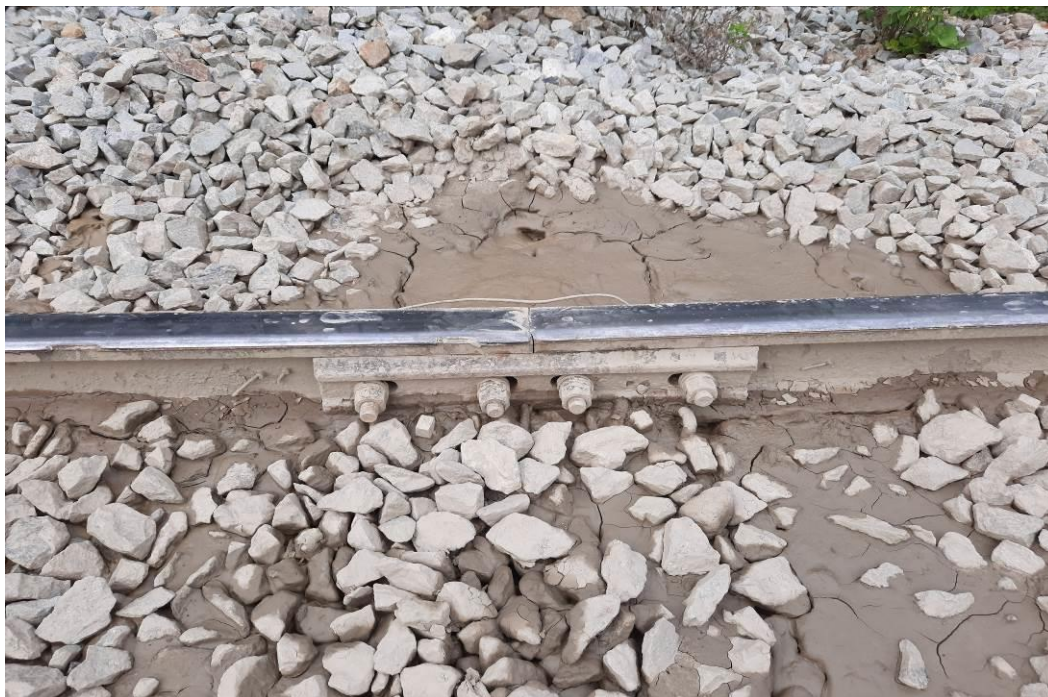
- la joanta de pe firul exterior al curbei (punctul 0), valoarea deformării măsurată față de rigla de 1 m așezată simetric față de rostul joantei, a fost de 6 mm.
- la joanta de pe firul interior al curbei, valoarea deformării, măsurată față de rigla de 1 m așezată simetric față de rostul joantei, a fost de 5 mm.
- între traversele T₂₉ ÷ T₂₂, între traversele T₁₄ ÷ T₃₆ și între traversele T₃ ÷ T₋₁₇, prisma de piatră spartă pe firul interior al căii este colmatată.

Imaginea nr.10 – joanta mecanică de la km 37+659 de pe firul interior al curbei

Imaginea nr.10 prezintă prisma de piatră spartă colmatată care acoperă prinderea șinei de traverse, capetele șinelor care compun această joantă prezentau turtirea capătului de șină, baurări la ciuperca șinelor la firul interior din curbă, eclisele metalice din compunerea joantei aveau găurile ovalizate.

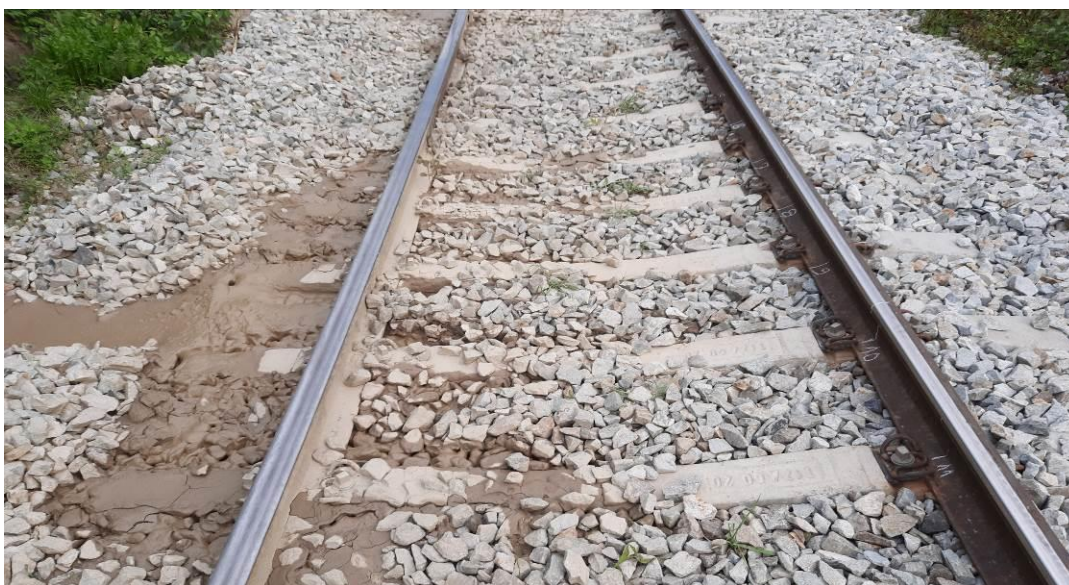
Imaginea nr.11 - prisma de piatră spartă în zona accidentului

În imaginea nr.11 este prezentată forma prisme de piatră spartă între traversele T₁₄ și T₆, șanțurile colmatate pe ambele părți ale căii.

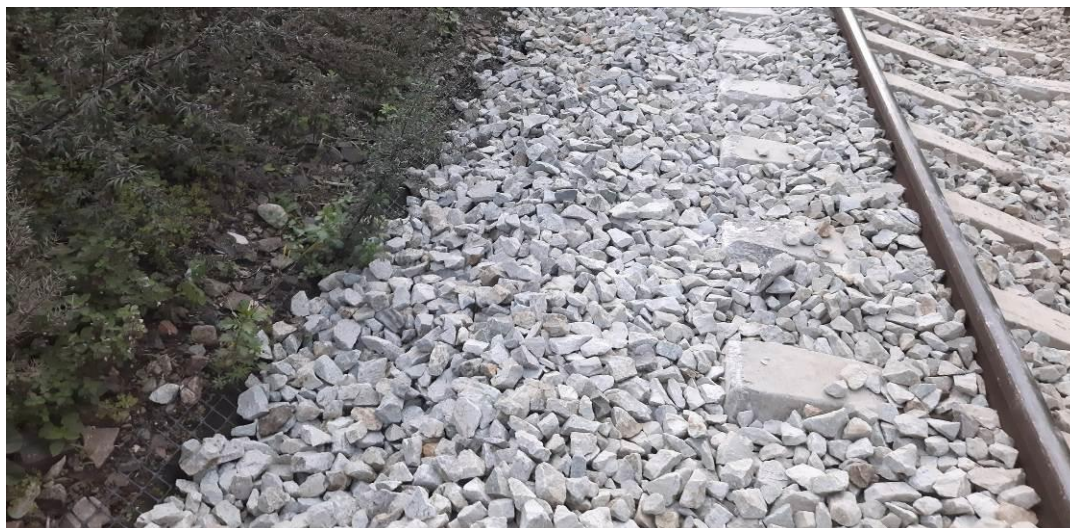
Imaginea nr.12 – strat de geotextil și geogril pe porțiunea cu restricție de viteză

Odată cu ciuruirea prisme de piatră spartă, cu utilaj Plasser RM-80, între km 37+500 ÷ 37+700 s-a așternut un strat de geotextil și un strat de geogril, prin amplasarea a două axe în spatele traversei de ghidare a lanțului de ciuruit, pe care s-au montat tamburul cu geotextil și geogril. Astfel prin înaintarea mașinii de ciuruit, pe stratul de repartitie s-a desfășurat geotextilul și geogrilul, acestea fiind fixate de piatra spartă ciuruită care coboară pe jgheburile ciurului.

După încheierea lucrărilor de ciuruire, au apărut defecte repetate la nivelul transversal și direcția căii, care au impus introducerea restricției de viteză de 50 km/h, între km 37+600 ÷ 37+700.

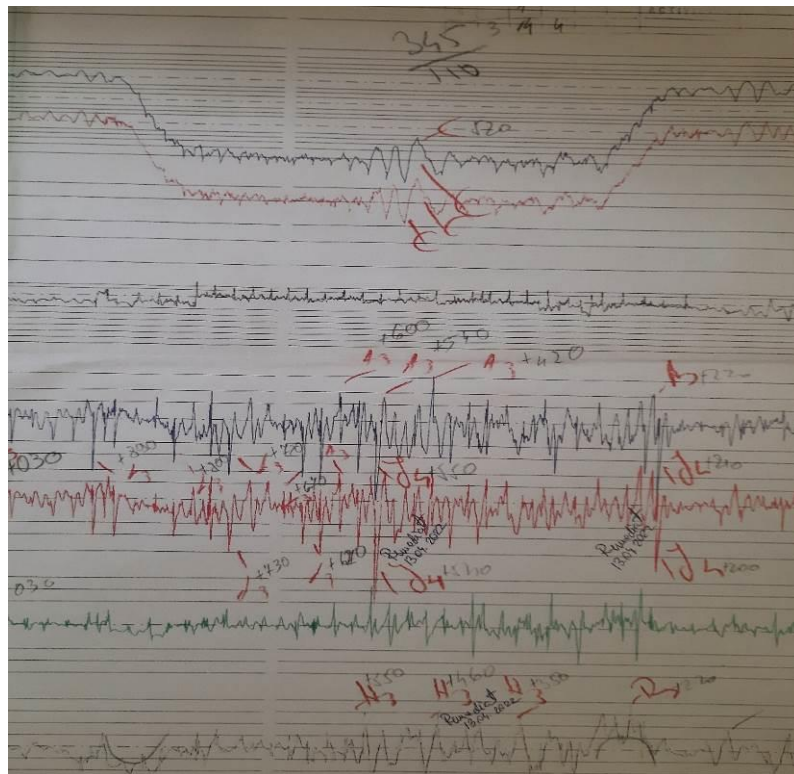
Defectele geometriei căii înregistrate cu ocazia verificărilor efectuate la data de 31.03.2022 (ultima verificare cu VMC înainte de producerea accidentului pe zona curbei în cuprinsul căreia s-a produs accidentul feroviar), indicau tendința de agravare a stării tehnice a infrastructurii feroviare.

Imaginea nr.13 – Banda VMC km 37 ÷ 38, cu înregistrarea defectelor geometriei căii la data de 31.03.2022

La verificarea geometriei căii cu vagonul de măsurat calea, efectuată la data de 31.03.2022, pe curba pe care s-a produs accidentul, s-au înregistrat defecte ale direcției căii (C), defecte ale torsiunii căii pe zona cu supraînălțare prescrisă constantă (defecte de tip V și N) și pe zona cu supraînălțare prescrisă variabilă (defecte de tip R), denivelări în lungul căii (defecte de tip A, J).
