AGENȚIA DE INVESTIGARE FERROVIARĂ ROMÂNĂ - AGIFER

RAPORT DE INVESTIGARE

privind accidentul feroviar produs în data de **20.09.2022**, pe raza de activitate a Sucursalei Regionale de Căi Ferate Brașov, între HCV Sărmașel și stația CFR Luduș, prin deraierea celei de a treia osii în sensul de mers a vagonului remorcă din compunerea automotorului AMX nr.1704 ce forma trenul de călători nr.11011 aparținând SC Regio Călători SRL Brașov

*Raport final
septembrie 2023*

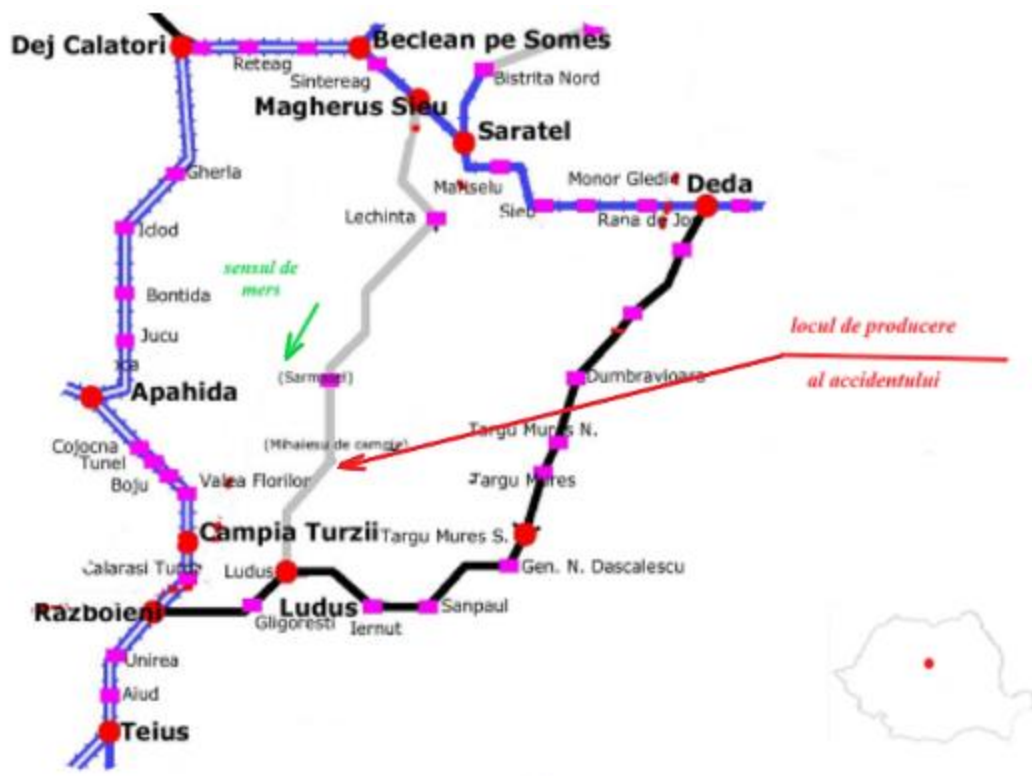
Figura nr.1

În data de **20.09.2022**, după plecarea trenului de călători nr.11011 din h Sânger Tăureni (între HCV Sărmașel și stația CFR Luduș – *figura nr.1*), pe o porțiune de linie în curbă cu deviație dreapta în sensul de mers și pantă cu declivitatea de 4 ‰, mecanicul care conducea automotorul, a sesizat un șoc puternic și trepidații anormale în circulația acestuia și a luat măsuri de oprire a trenului printr-o frânare rapidă.

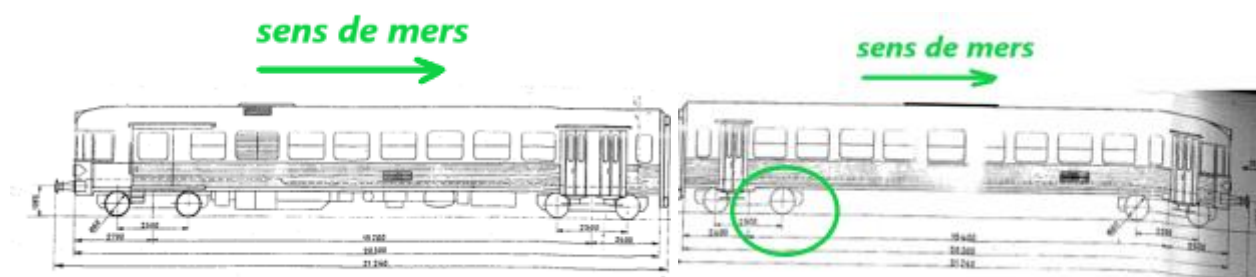
Figura nr.2

AMX 1704 este format dintr-un vagon motor și un vagon remorcă. Fiecare vagon are două boghiuri cu câte două osii. În circulația trenului nr.11011, poziția celor două vagoane în sensul de mers a fost vagonul remorcă - vagonul motor, mecanicul conducând trenul din cabina de conducere aflată în vagonul remorcă - *figura nr.2*. În circulația automotorului, osia deraiată a fost a treia în sensul de mers.

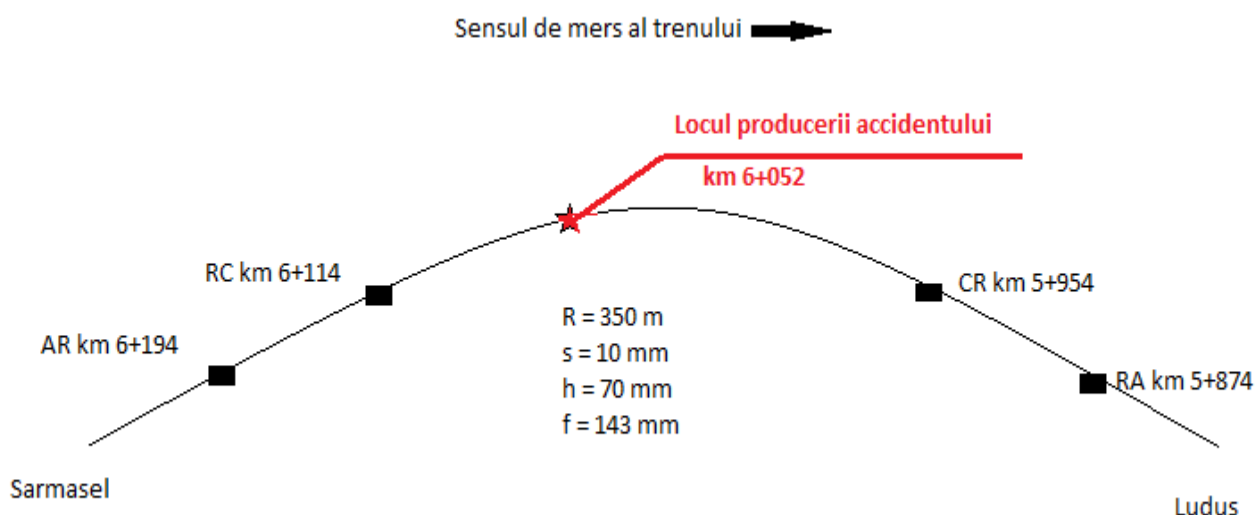
Curba este compusă dintr-un arc de cerc cu rază constantă $R=350$ m, supraînălțare $h=70$ mm, supralărgire $s=10$ mm, săgeata $f=143$ mm, care se racordează cu aliniamentele adiacente prin intermediul a două curbe de racordare ale căror lungimi sunt de 80 m. Deraierea s-a produs la km 6+052, pe curba circulară – *figura nr.3*.

Figura nr.3 - Reprezentarea schematică a curbei pe care s-a produs accidentul feroviar

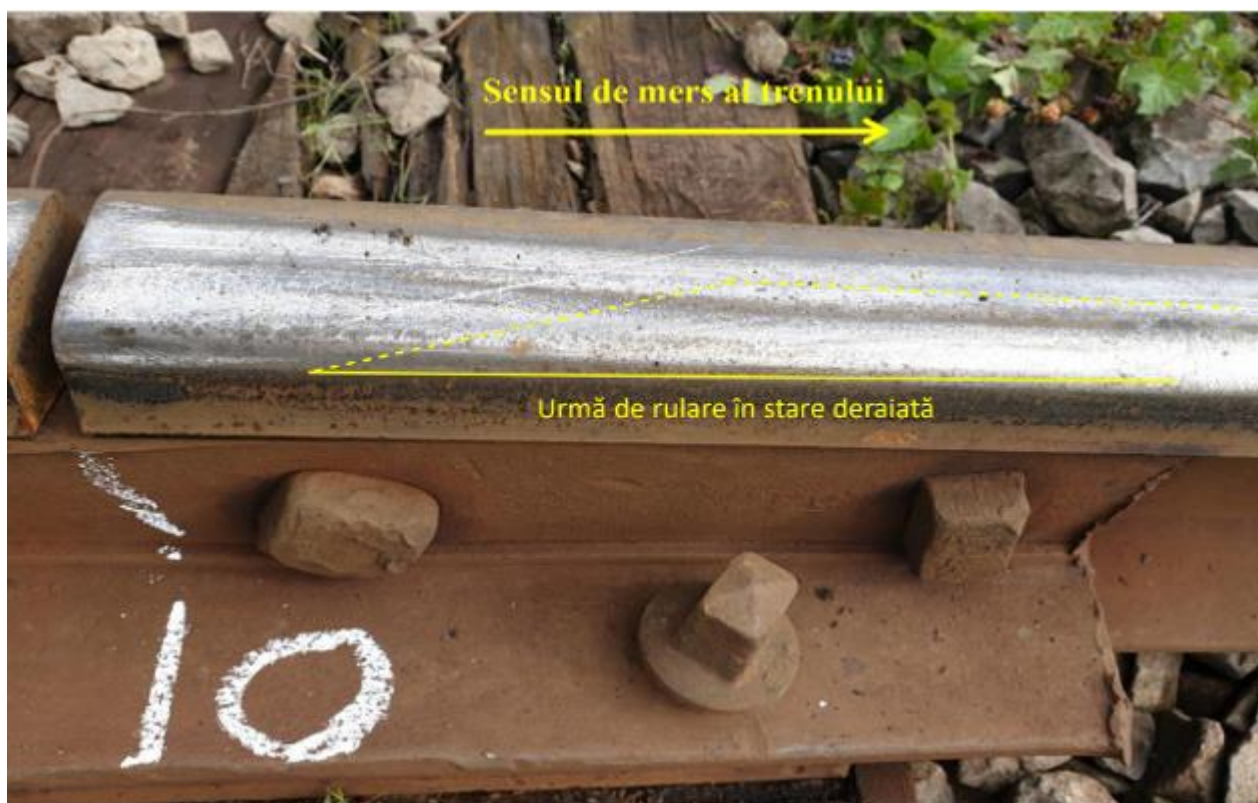
Prima urmă de escaladare a roții din partea stânga a fost identificată pe suprafața activă a șinei, pe firul exterior al curbei, la rostul joantei, de la km.6+052. Acest punct a fost marcat pe teren cu „0” – *foto nr.1*.

Foto nr.1 -Urmă de rulare pe ciuperca șinei firului exterior al curbei

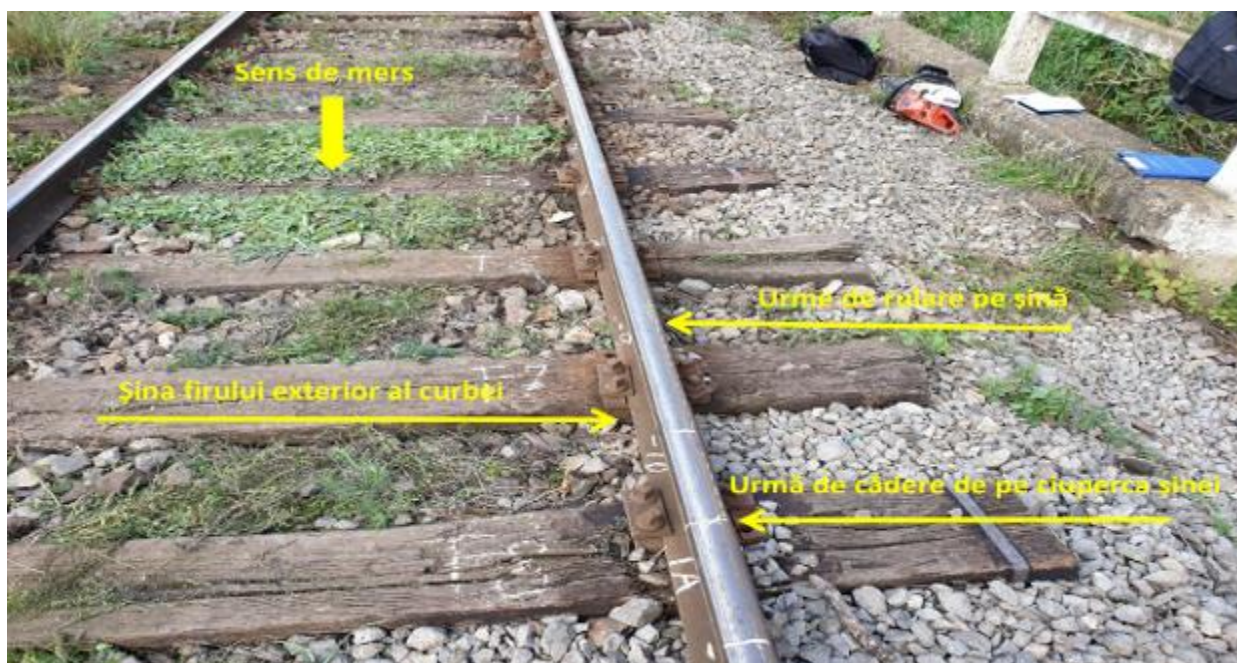
Din punctul „0”, roata din partea stângă a rulat pe suprafața superioară a ciupercii șinei pe o distanță de 5,25 m până în punctul notat cu „A”, după care a căzut în exteriorul căii – *foto nr.2-4.*

Foto nr.2 – rulare/cădere de pe ciuperca șinei

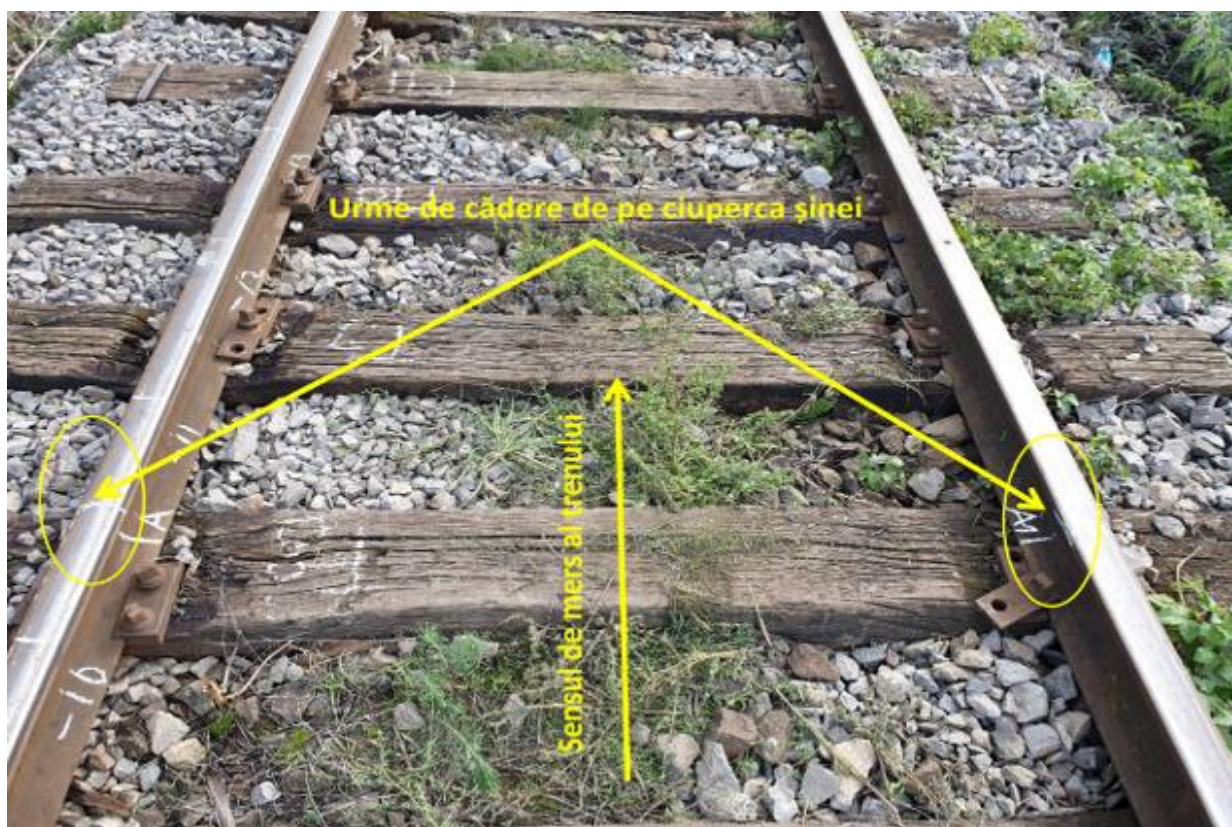
Foto nr.3 – cădere de pe ciuperca șinei

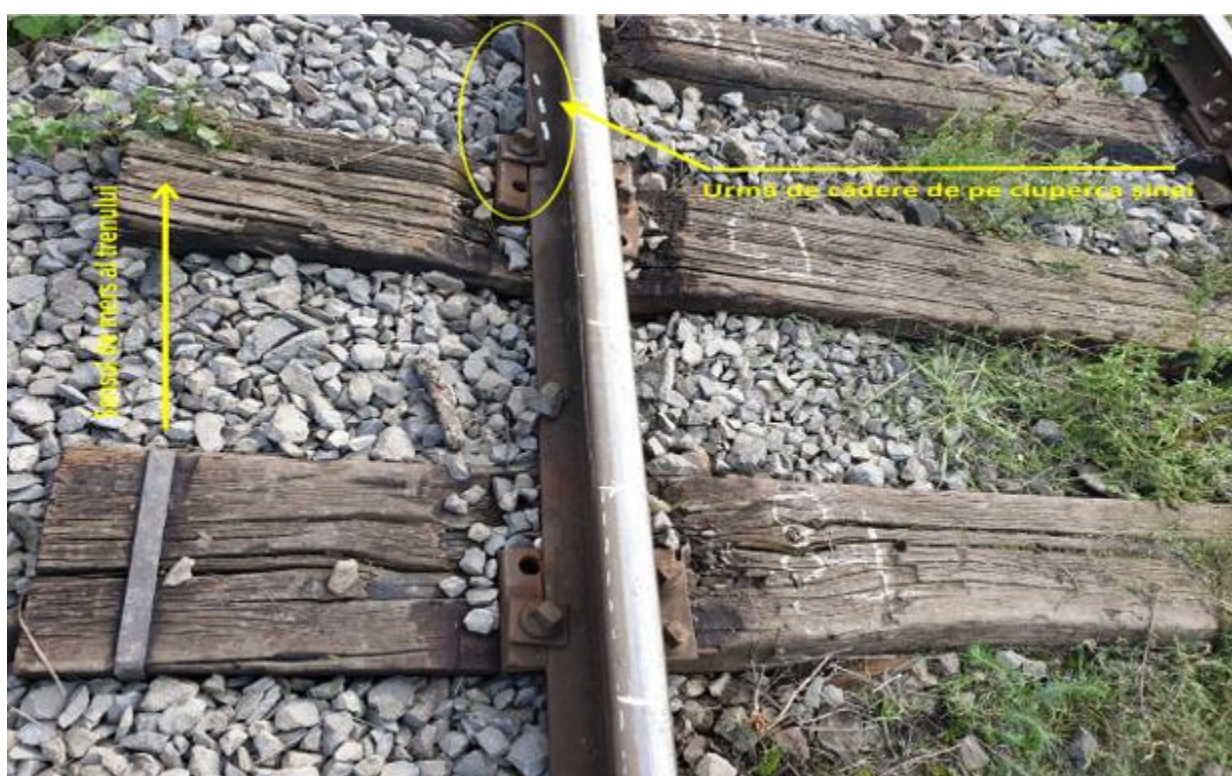
Foto nr.4 - Urma de cădere de pe ciuperca șinei firului exterior al curbei

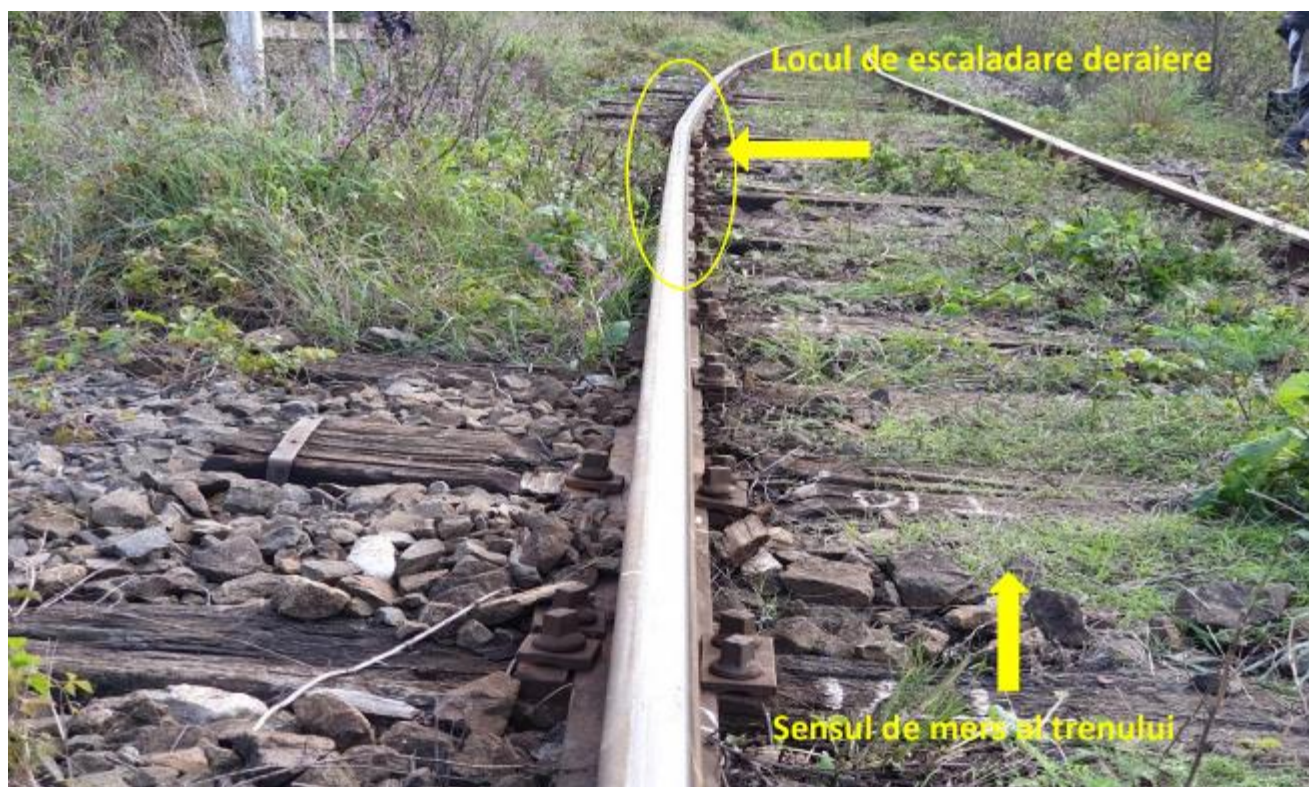
Foto nr.5 – zona unde s-a produs accidentul

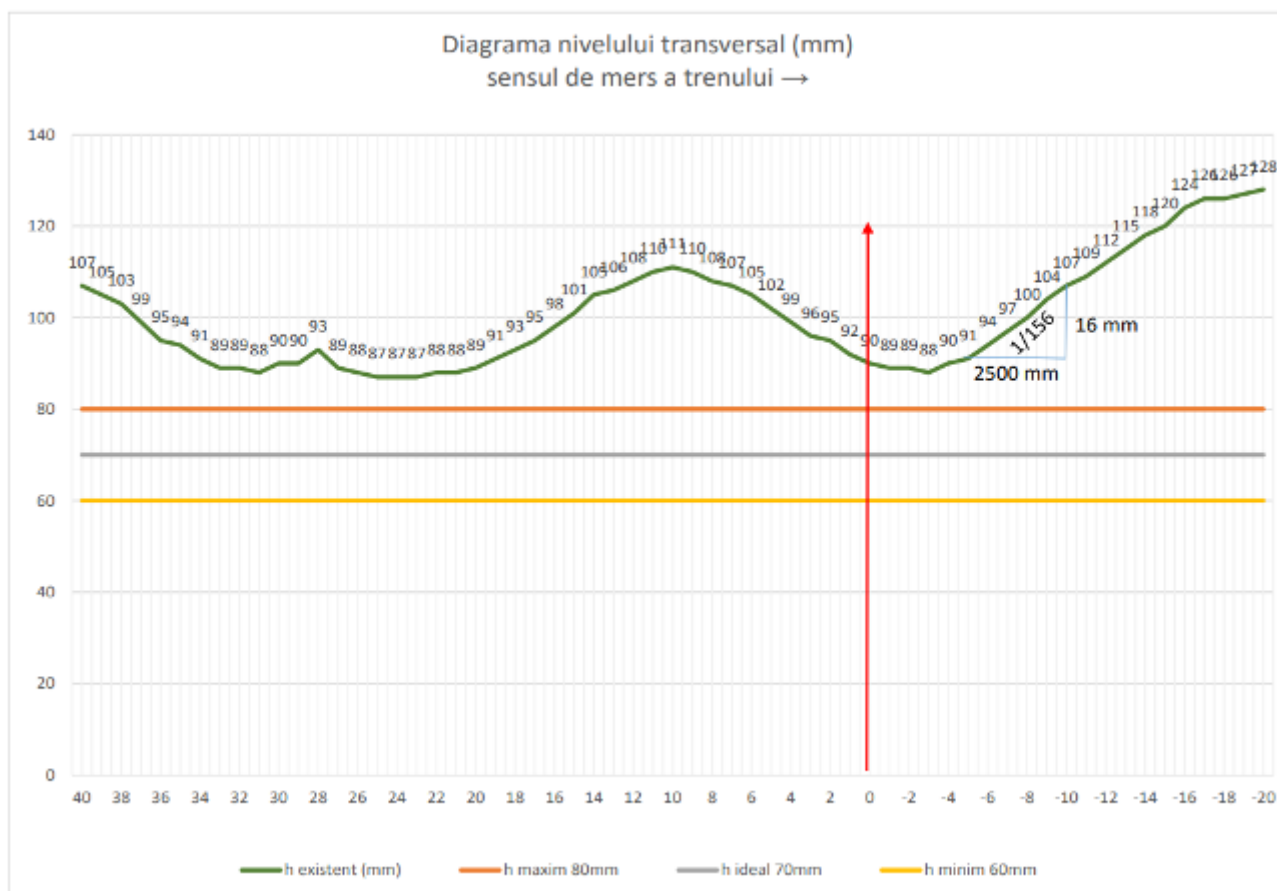
Diagrama nr. 2 - Diagrama nivelului transversal

Notă: în diagrama nr.2, ***h ideal*** reprezintă supraînălțarea prescrisă de 70 mm pentru porțiunea de curbă circulară, ***h maxim*** reprezintă valoarea maximă a nivelului transversal de 80 mm = 70 mm supraînălțarea prescrisă + 10 mm toleranța maximă pentru liniile cu V_{max} de cel mult 50 km/h, ***h minim*** reprezintă valoarea minimă a nivelului transversal de 60 mm = 70 mm supraînălțarea prescrisă - 10 mm toleranța minimă pentru liniile cu V_{max} de cel mult 50 km/h.

- după punctul de producere al deraierii, în sensul de mers al trenului, de la punctul „-5” înspre punctul „-16”, în cuprinsul a cinci zone, înclinările rampelor defectelor erau mai mari decât valoarea maximă admisă pentru circulația trenurilor (1:166). Astfel, așa cum este exemplificat în diagrama nivelului transversal – diagrama nr.2, între punctele „-5” ÷ „-10” valoarea torsionării a fost de 16 mm, având înclinarea rampei defectului de 1:156;

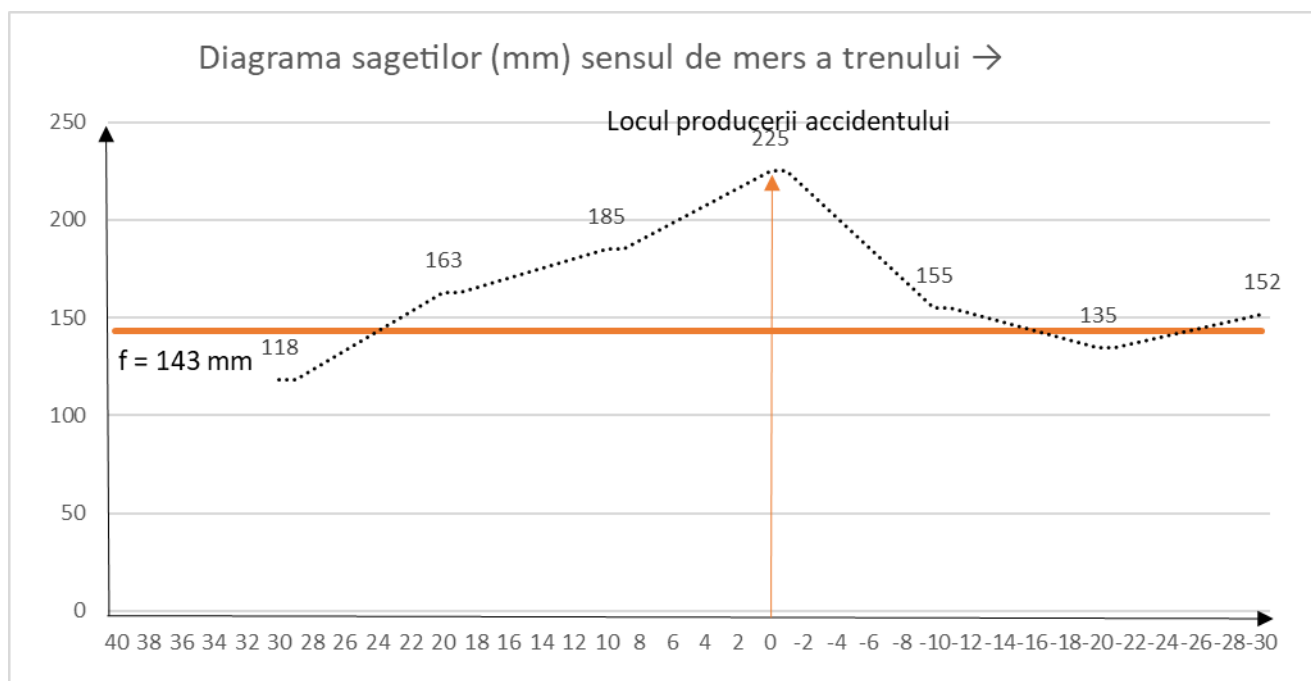
Diagrama nr. 3 - Diagrama săgeților

Această afirmație se bazează pe valorile parametrilor măsurați la data producerii accidentului feroviar, astfel, valoarea săgeții măsurate în punctul „0” (marcat pe șina firului exterior în sensul de mers), era mult mai mare decât valoarea săgeții măsurată în punctul „-20” – *diagrama nr.3*.

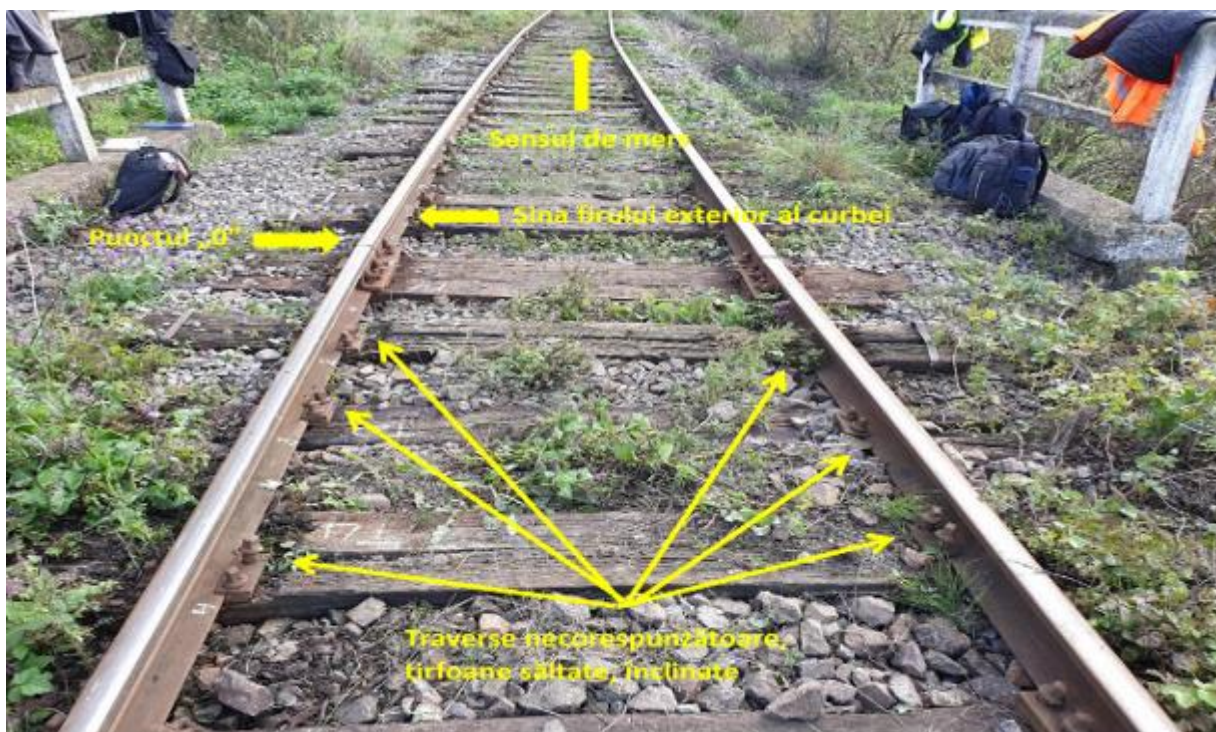
În zona punctului de escaladare/deraiere, traversele T₋₁, T₀, T₁, T₂, T₃, T₄ erau necorespunzătoare, putrede pe zona centrală și sub placa metalică care susține șina firului exterior al curbei, crăpate pe zona de capăt, cu tirfoanele săltate care nu asigurau prinderea plăcii metalice de traversă – *foto nr.6, 7*.

Foto.nr.6 - Traversele T₂, T₃, T₄

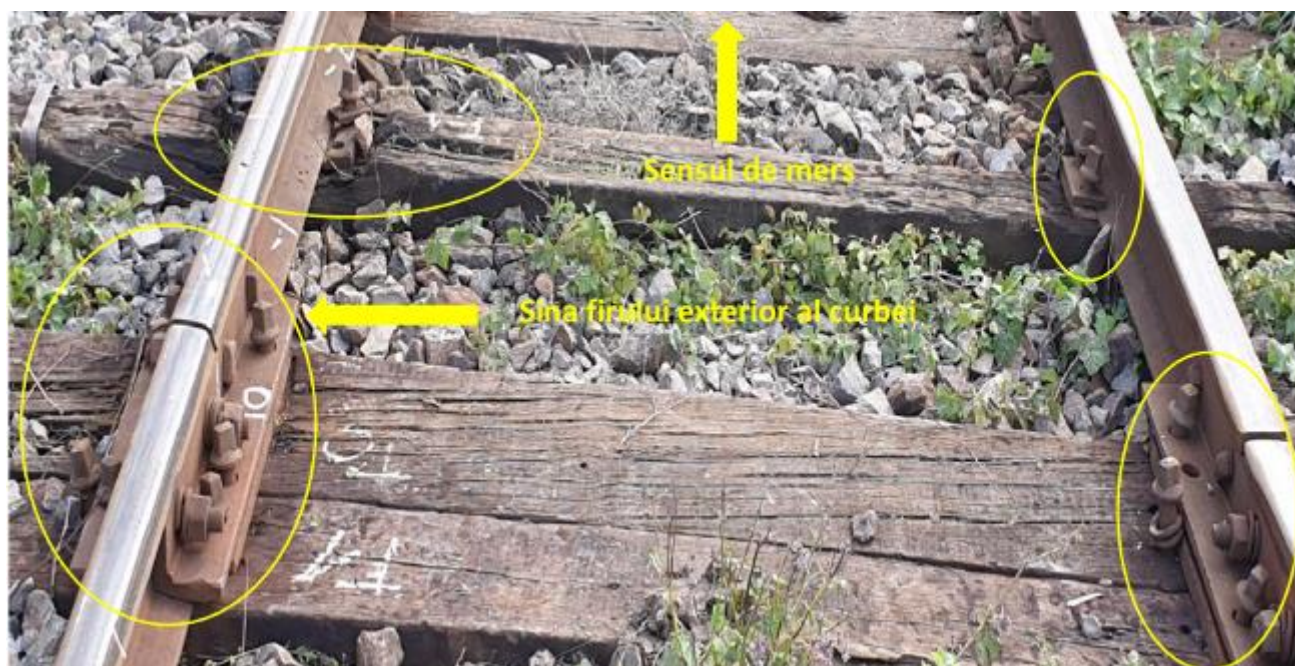
Foto.nr.7 - Traversese , T_1 , T_0 , T_{-1}

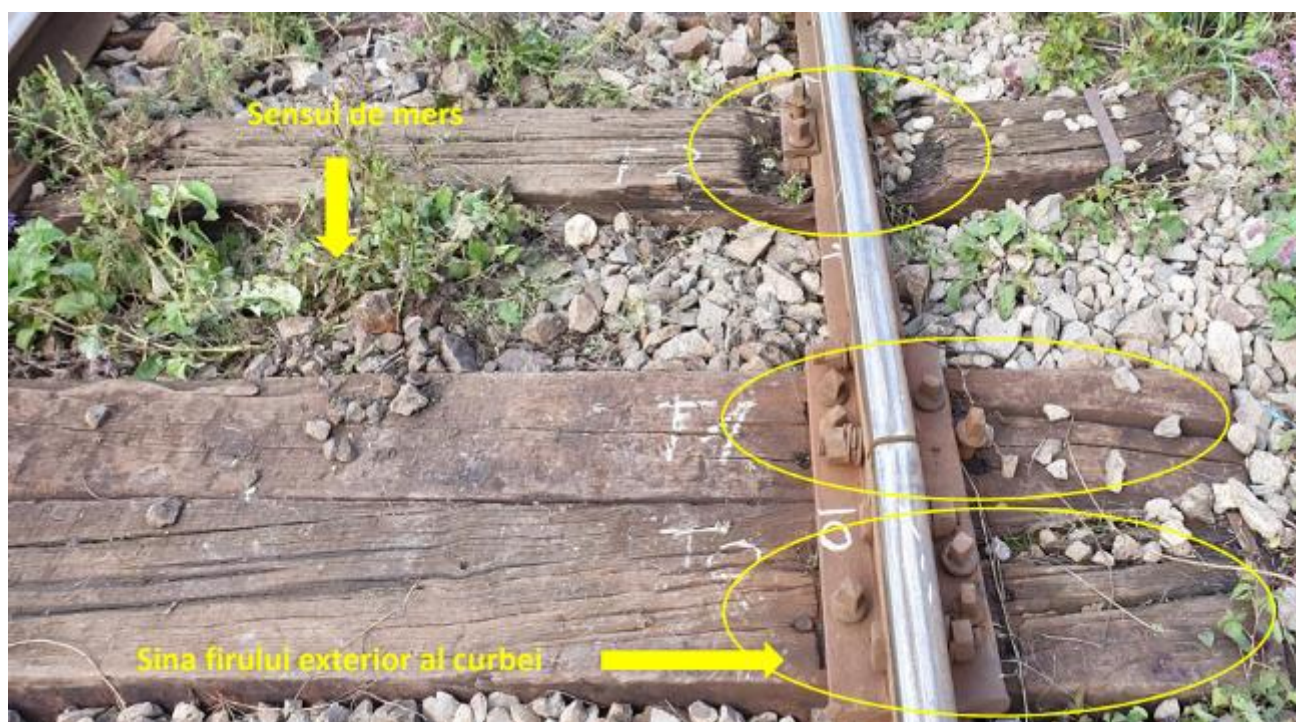
Consemnările referitoare la starea traverselor de lemn, înainte de punctul „0”, au arătat că la 4 traverse consecutive ($T_0 \div T_4$ – foto nr.8-9), lemnul de sub plăcile metalice pe care se sprijină talpa șinei firului exterior, era crăpat sau putred, determinând pătrunderea plăcii metalice în corpul traversei.

Foto.nr.8 - traversele T_0 , T_1 , T_2

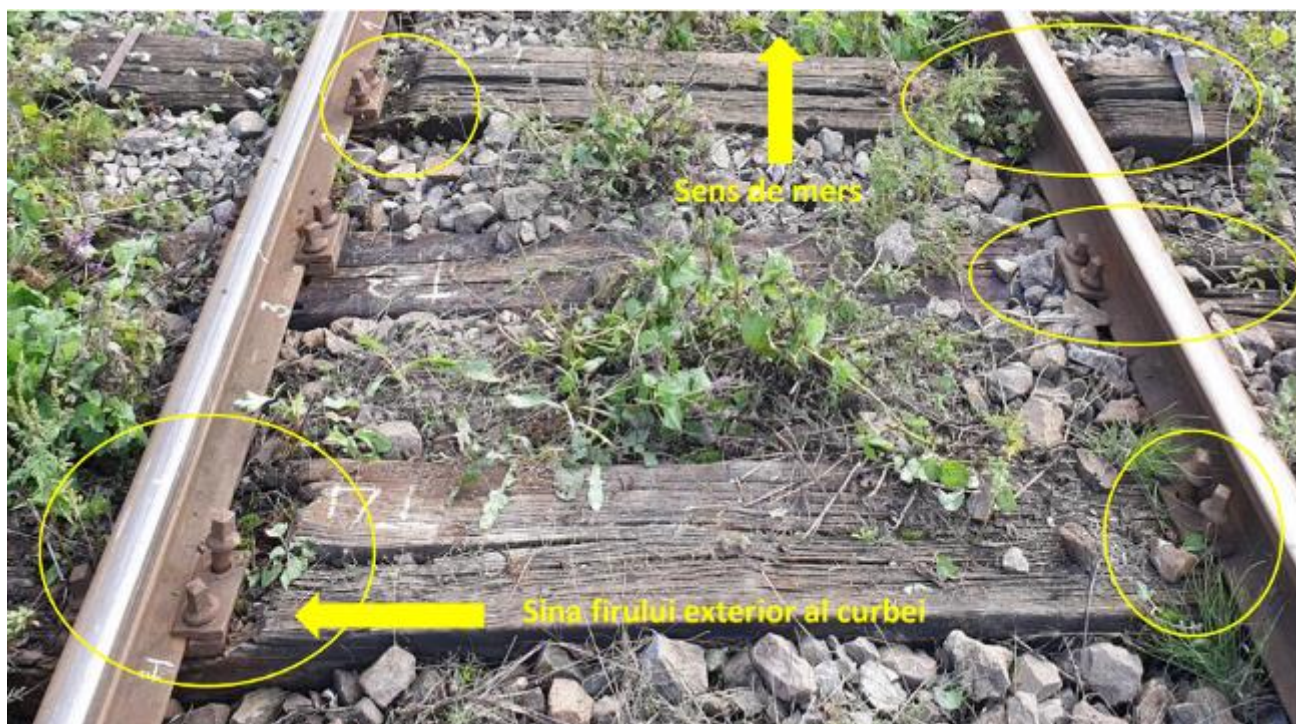
Foto.nr.9 - traversa T_3 , T_4

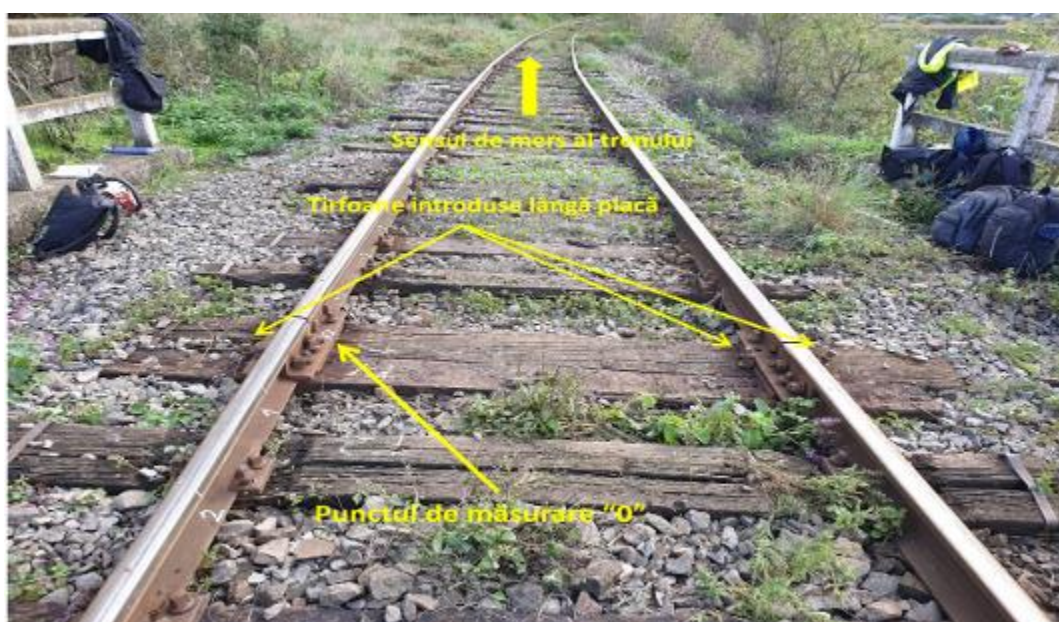
În zona punctului de măsurare "0" lângă plăcile metalice pe care se sprijină șina, în traverse au fost introduse tirfoane pentru consolidarea prinderii (evitarea deplasării laterale a șinei) – foto nr.10-12.

Foto.nr.10 - traversele T_0 , T_1 și punctul de măsurare „0” marcat pe șina firului exterior

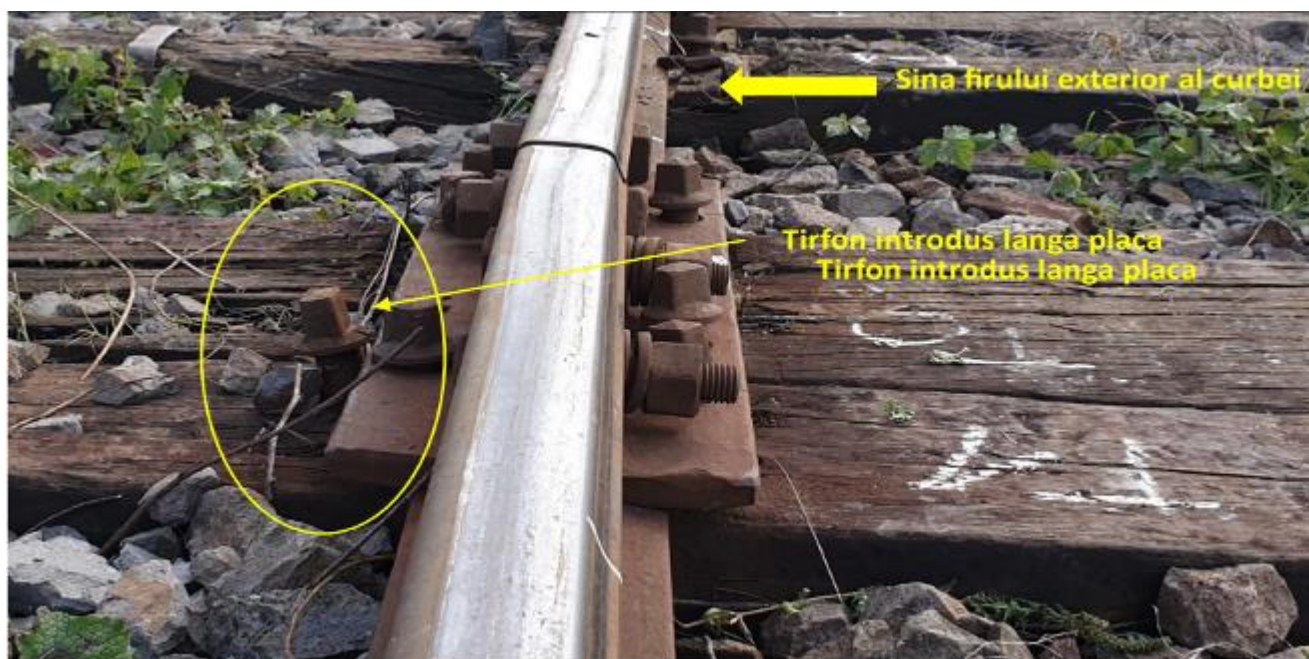
Foto.nr.11 - șina firului exterior - tirfon introdus lângă placă în vederea consolidării prinderii)

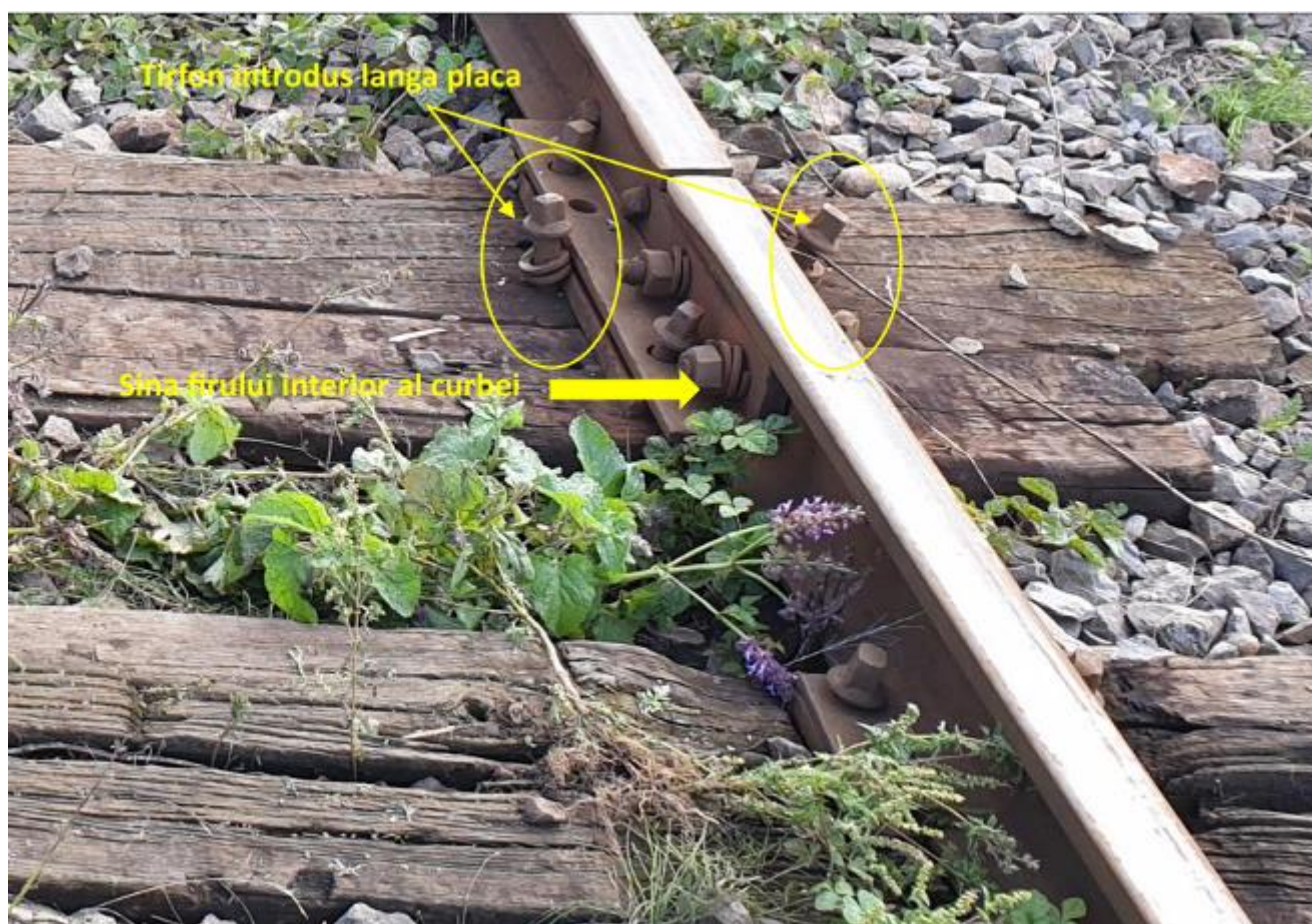
Foto.nr.12 - șina firului interior - tirfoane introduse lângă placă în vederea consolidării prinderii)
