RELAZIONE D'INDAGINE

**COLLISIONE LATERALE TRENI,
SULLA LINEA BOLOGNA - PRATO,
TRA RASTIGNANO E PIANORO,
IN DATA 19 MARZO 2022
(IDENTIFICATIVO ERAIL: IT-10276)**

18 settembre 2023

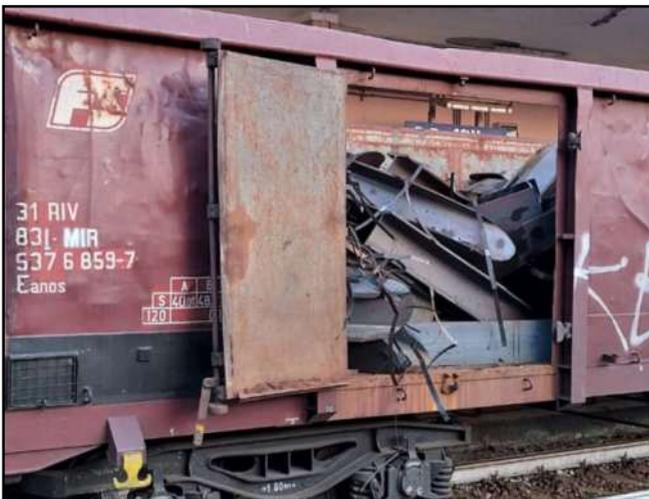
- TRENO MERCI 68450 = risultano danni a tre carri in composizione rispettivamente come 7°, 8° e 9° dalla testa. Nel dettaglio:
- carro n. 7: mancanza di un'anta di una delle due porte a battente sulla fiancata destra; altra anta aperta;
 - carro n. 8: maniglia della prima porta lato destro non posizionata nella apposita sede e quindi non bloccata; segni di urto sulla corrispondente anta della porta dove si trova la staffa a "L" di posizionamento, che a sua volta risulta deformata in modo da non consentire l'esatto inserimento del dispositivo di blocco; predellino deformato;
 - carro n. 9: presenza di una pedana di salita/discesa di una carrozza del treno viaggiatori incrociato incastrata ad una staffa di ancoraggio.
- Si allegano alcune foto a documentazione dei principali danni ai carri in composizione.

5a. Carro n. 7 (fonte MIR)

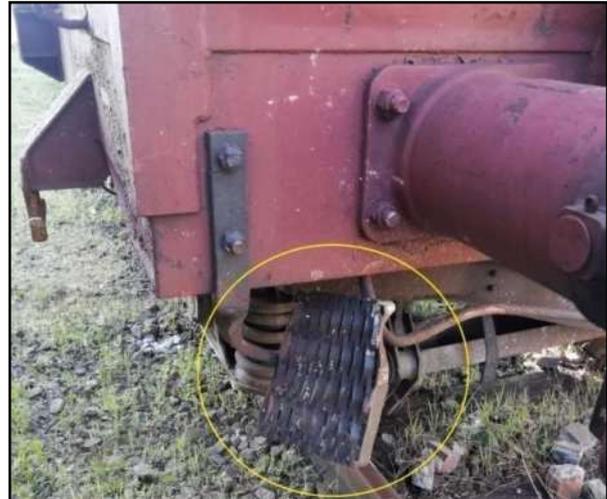
5b. Carro n. 8 (fonte MIR)

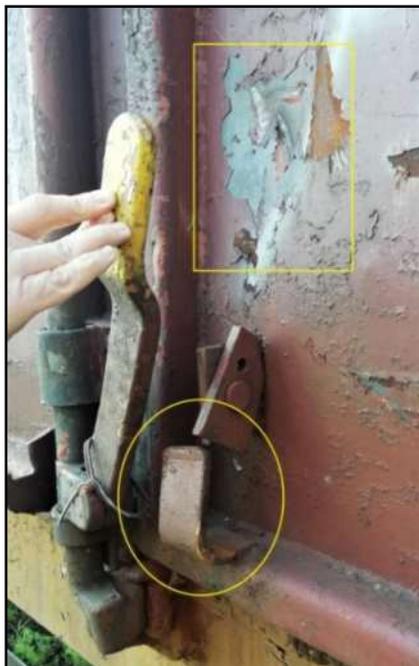
5c. Carro n. 8 (fonte MIR)

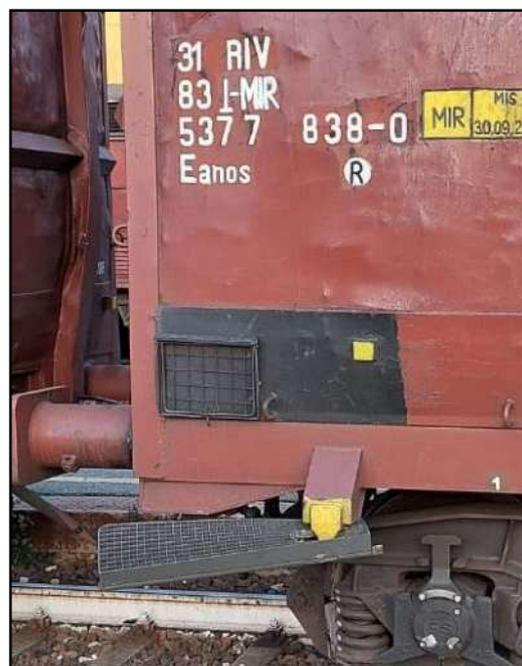
5d. Carro n. 9 (fonte MIR)

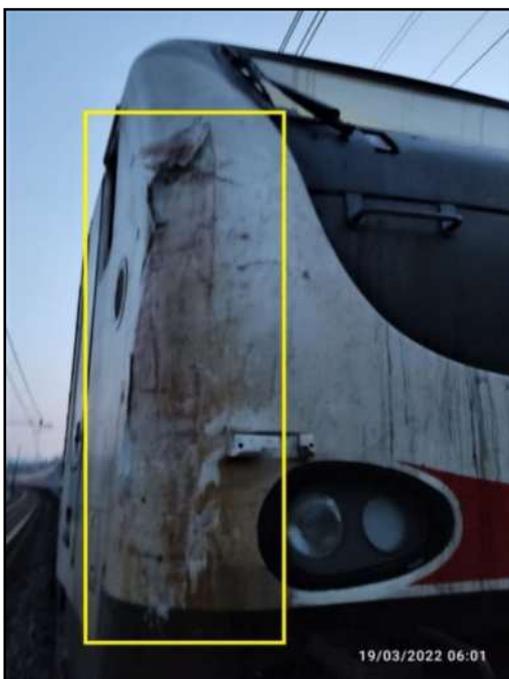
6a. Tratto in linea – Loc. E402-171 – Zona urto (fonte TI)

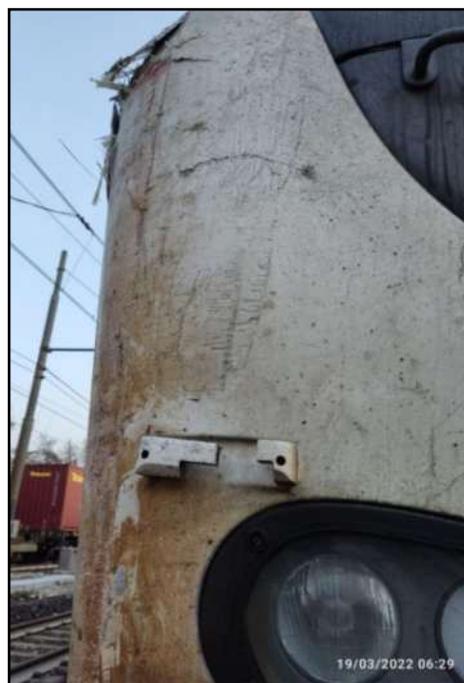
6b. Località Pianoro – Loc. E402-171 – Particolare danni (fonte MIR)

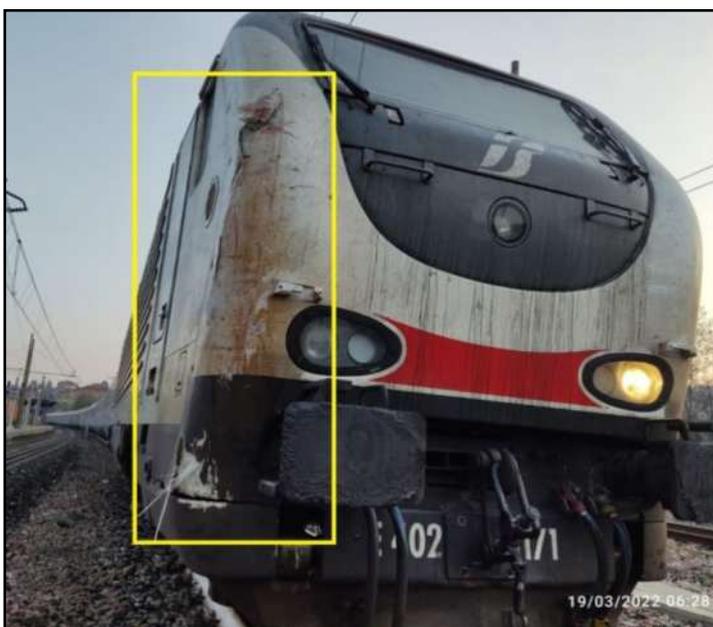
6c. Località Pianoro – Loc. E402-171 – Zona urto (fonte MIR)

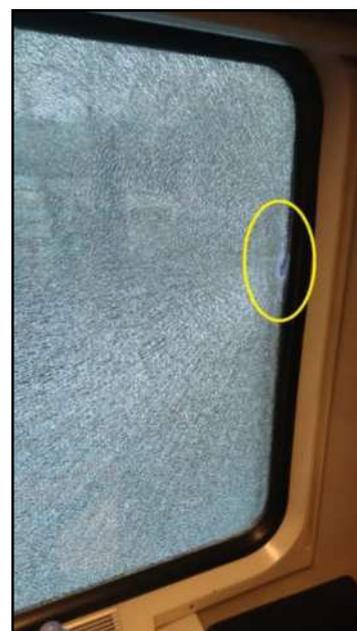
6d. Finestrino crepato (fonte TI)

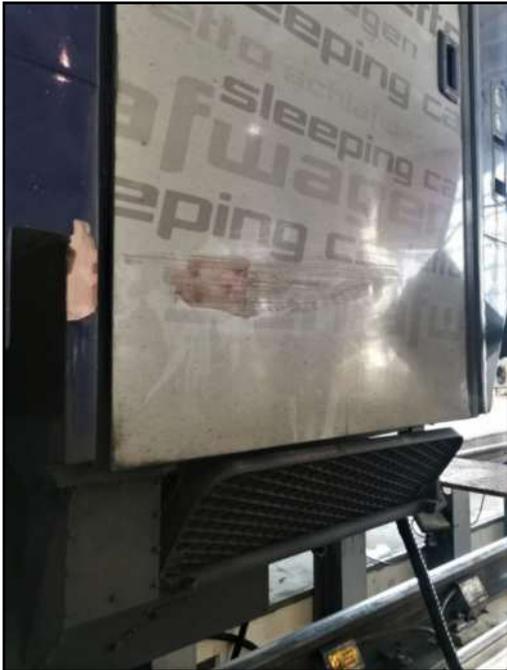
6e. Carrozza danneggiata (fonte TI)

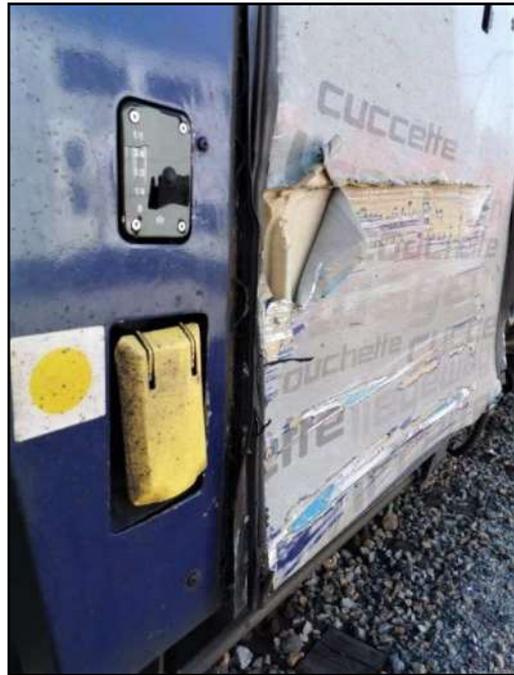
6f. Carrozza danneggiata (fonte TI)

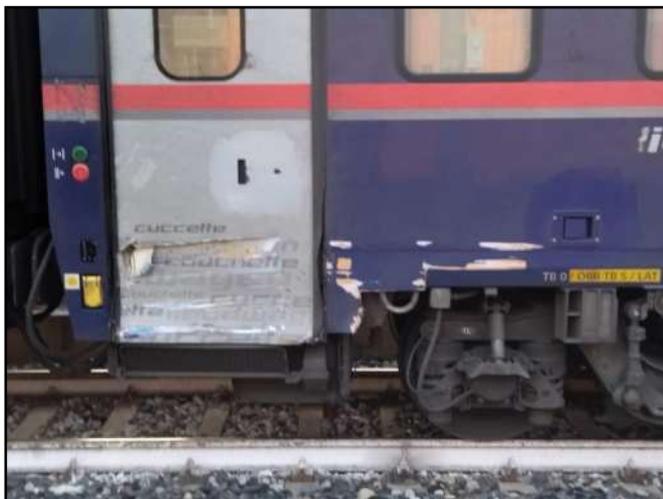
6g. Carrozza danneggiata (fonte TI)

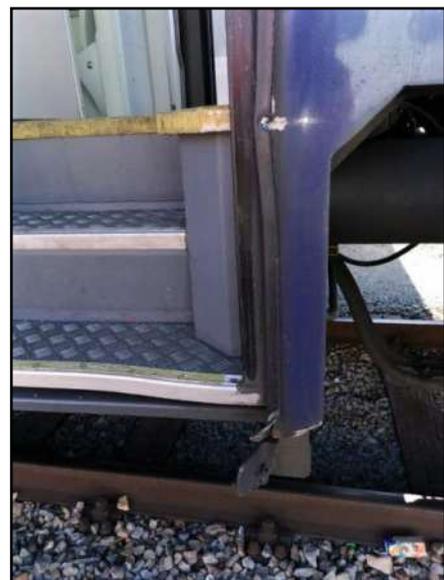
6h. Carrozza danneggiata (fonte TI)

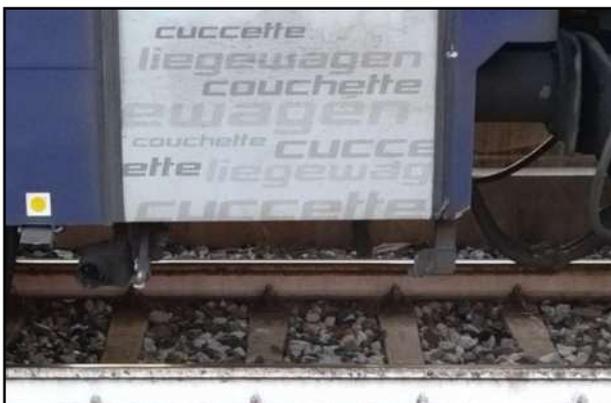
6i. Carrozza danneggiata - predellino mancante (fonte TI)

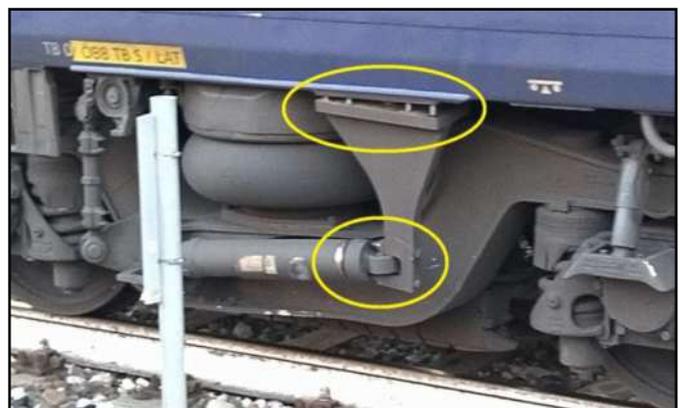
6l. Ammortizzatore e staffa danneggiati (fonte MIR)

Tuttavia, la documentazione fotografica consultata dimostra che il danno maggiore interessava la staffa di supporto dell'ammortizzatore, in quanto presentava 7 su 8 dei bulloni di fissaggio tranciati.

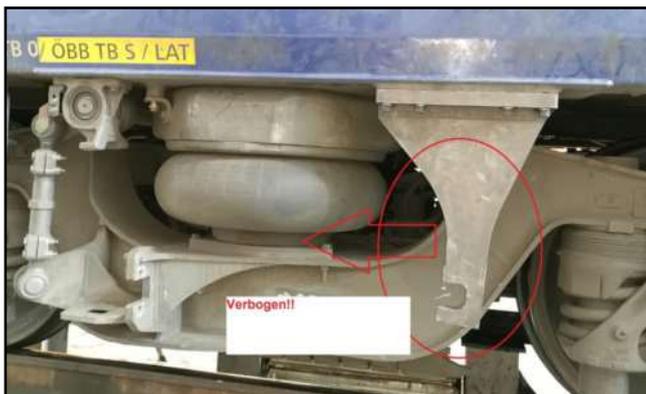
6m. Ammortizzatore e staffa dopo condizionamento (f. TI)

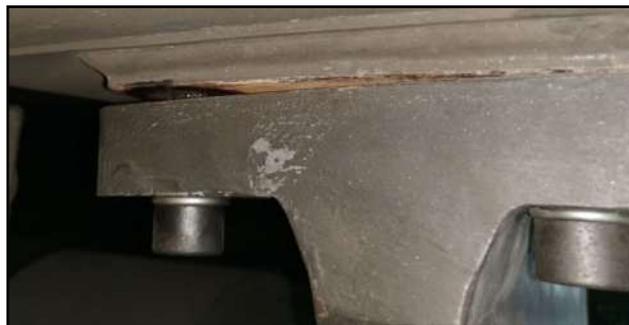
6n. Staffa dopo condizionamento (fonte TI)

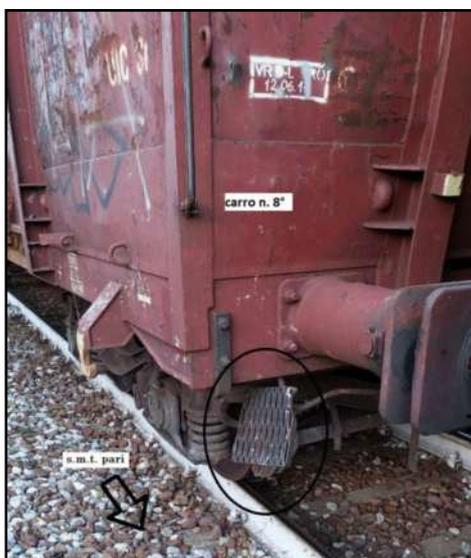
12d. Carro n. 8° - predellino deformato (fonte MIR)

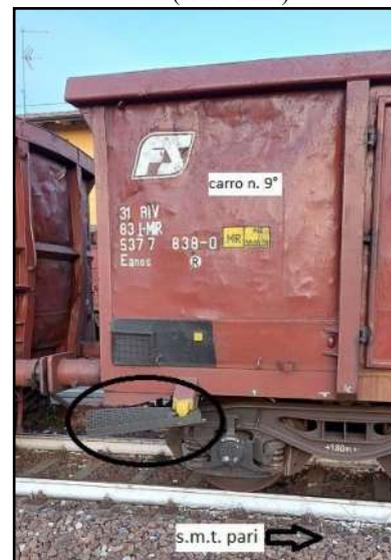
12e. Carro n. 9° - predellino incastrato (fonte MIR)

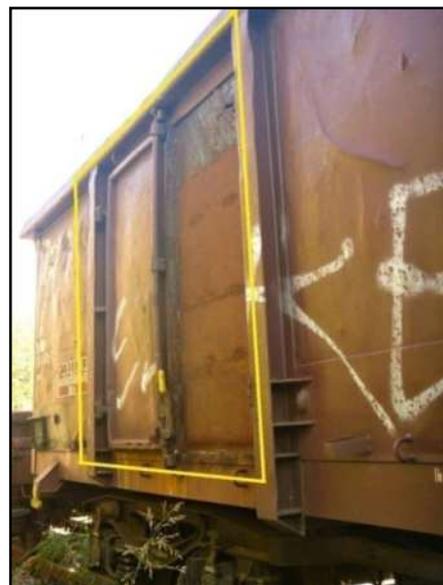
13b. Portellone condizionato (fonte DiGIFeMa)

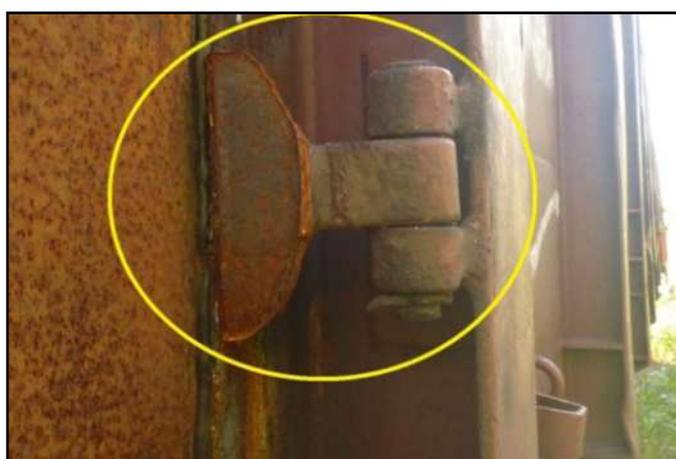
13d. Cerniera inferiore divelta (fonte DiGIFeMa)

Di contro, il raffronto, fra lo stato delle cerniere (strappate di netto dalla zona di fissaggio all'anta) e i corrispondenti fori presenti sulla costola del rottame della porta, dimostra in maniera inequivocabile che la perdita dell'anta aperta avvenne in conseguenza del forte urto contro il locomotore incrociato, escludendo così l'ipotesi opposta e cioè che l'urto sia stato la conseguenza del distacco della porta per cedimento o rottura.

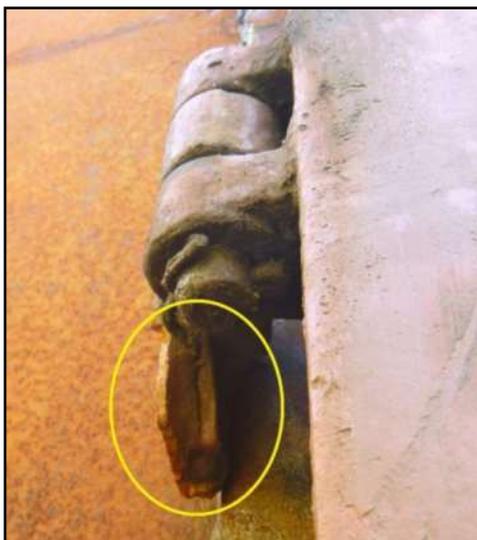
13e. Cerniera inferiore divelta (fonte DiGIFeMa)

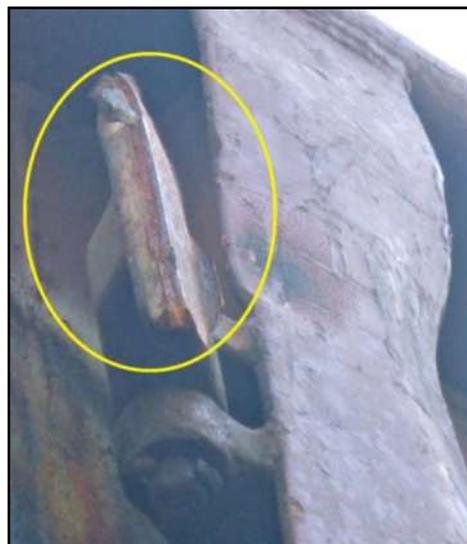
13f. Cerniera superiore divelta (fonte DiGIFeMa)

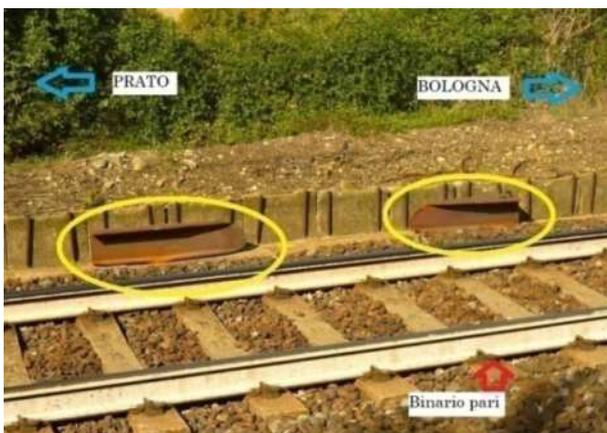
14e. Rottami ferrosi persi in linea (fonte DiGIFeMa)

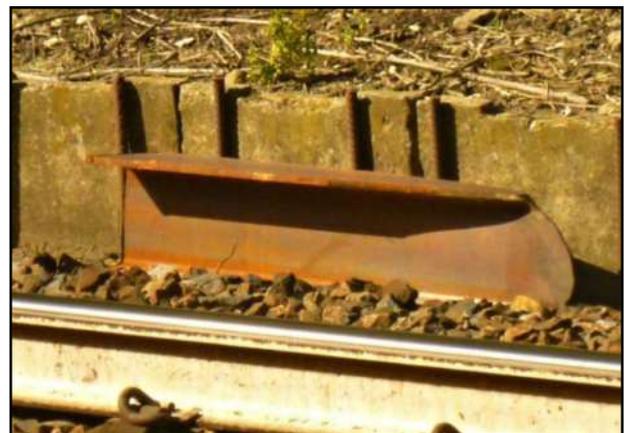
14f. Rottame ferroso perso in linea (fonte DiGIFeMa)

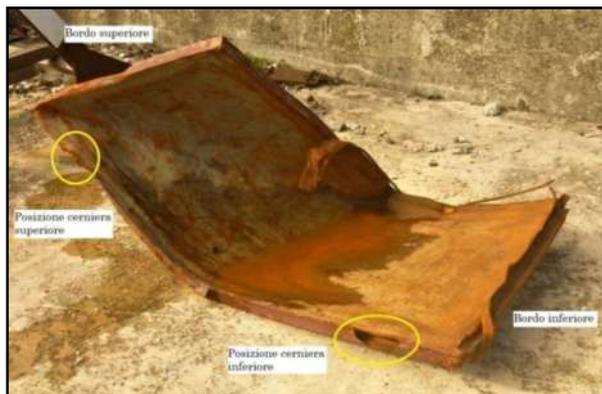
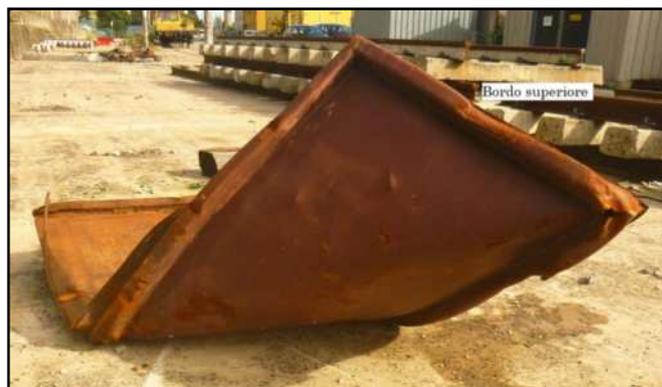
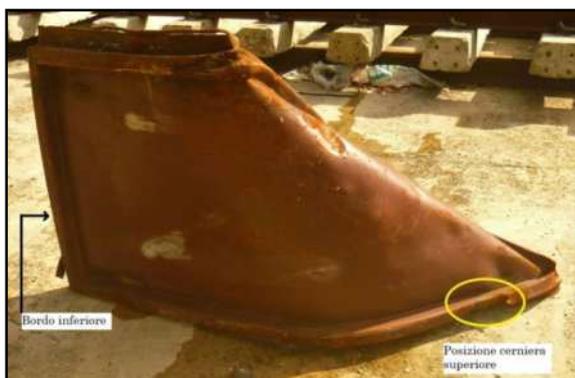
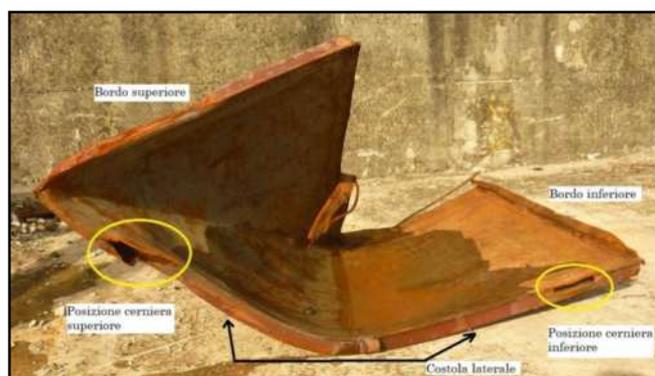
15a. Relitto del portellone faccia interna (fonte DiGIFeMa)

15b. Relitto del portellone faccia esterna (fonte DiGIFeMa)

15c. Relitto del portellone faccia esterna (fonte DiGIFeMa)

15d. Relitto del portellone (fonte DiGIFeMa)

La documentazione fotografica illustra con sufficiente chiarezza la configurazione finale della porta a seguito del distacco dalle cerniere che la fissavano al carro e dei successivi urti subiti. In particolare, la forma accartocciata verso la faccia interna è attribuibile proprio agli urti subiti contro il materiale del treno viaggiatori e contro la massicciata, essendo l'urto contro il locomotore avvenuto dal lato della faccia esterna.

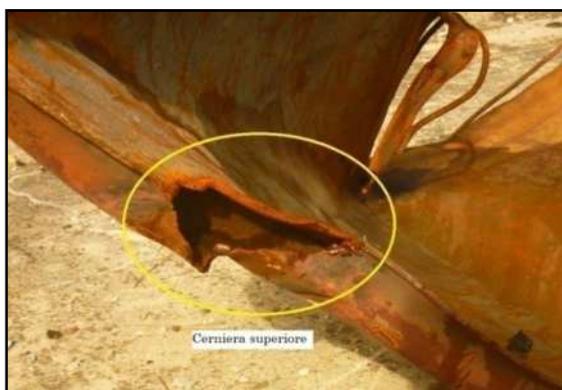
15e. Particolare posizione cerniera superiore (fonte DiGIFeMa)

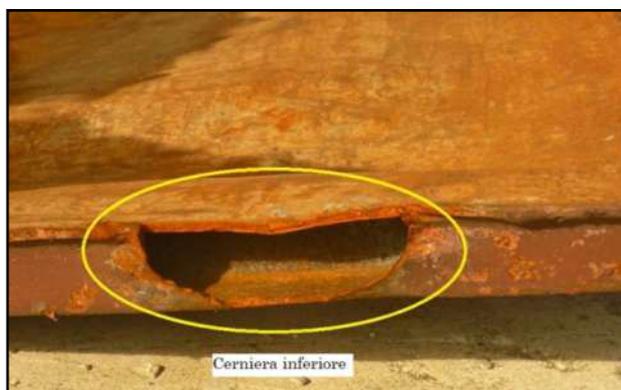
15f. Particolare posizione cerniera inferiore (fonte DiGIFeMa)

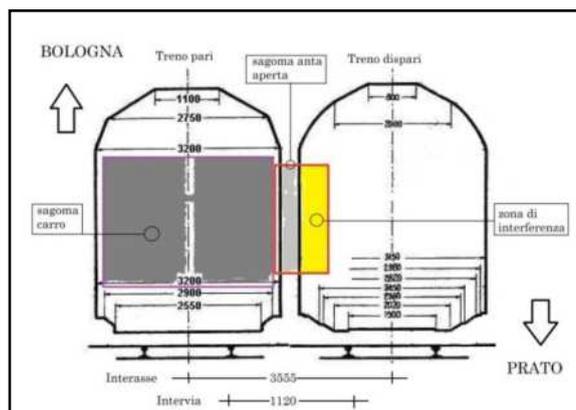
Infine si misurava la eccedenza di sagoma derivante dal posizionamento dell'anta aperta perpendicolarmente alla fiancata del carro, risultata pari a circa 950 mm.

16b. Ricostruzione interferenza (fonte DiGIFeMa)

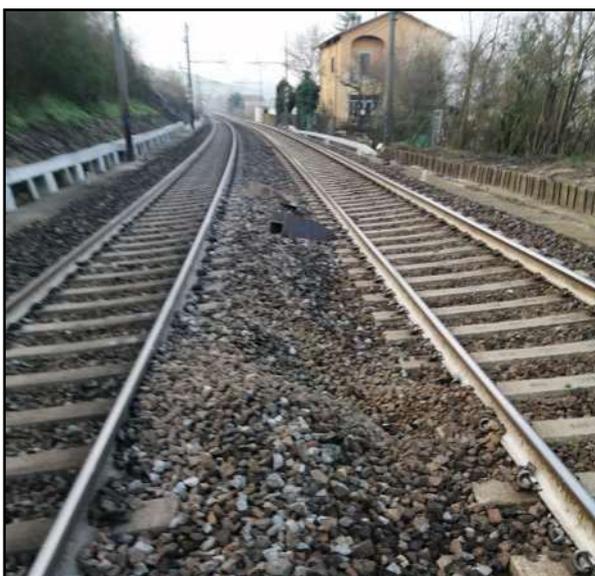
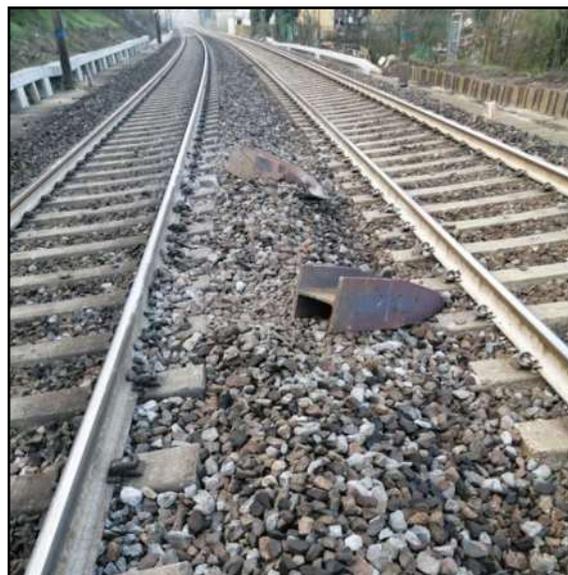
21a. Ostacoli in linea (fonte TTX)

21b. Ostacoli in linea (fonte TTX)

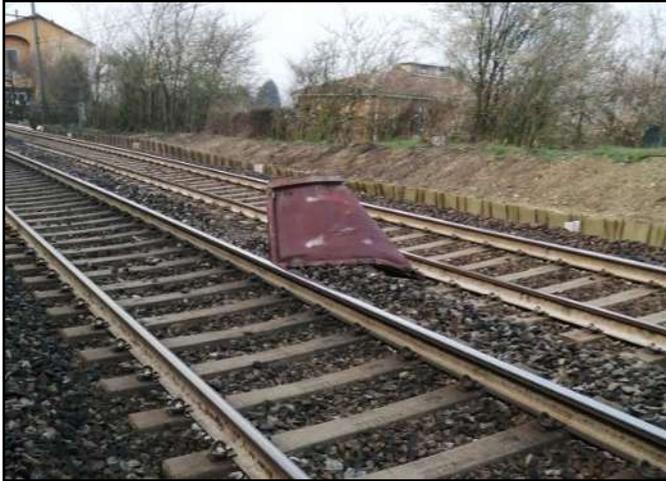
21c. Ostacoli in linea, portellone (fonte TTX)
