## RAPORT DE INVESTIGARE

al accidentului feroviar produs la data de 01.11.2022,  
pe raza de activitate a Sucursalei Regionale CF Craiova, în halta de mișcare Răcari,  
în circulația trenului de marfă nr.64316

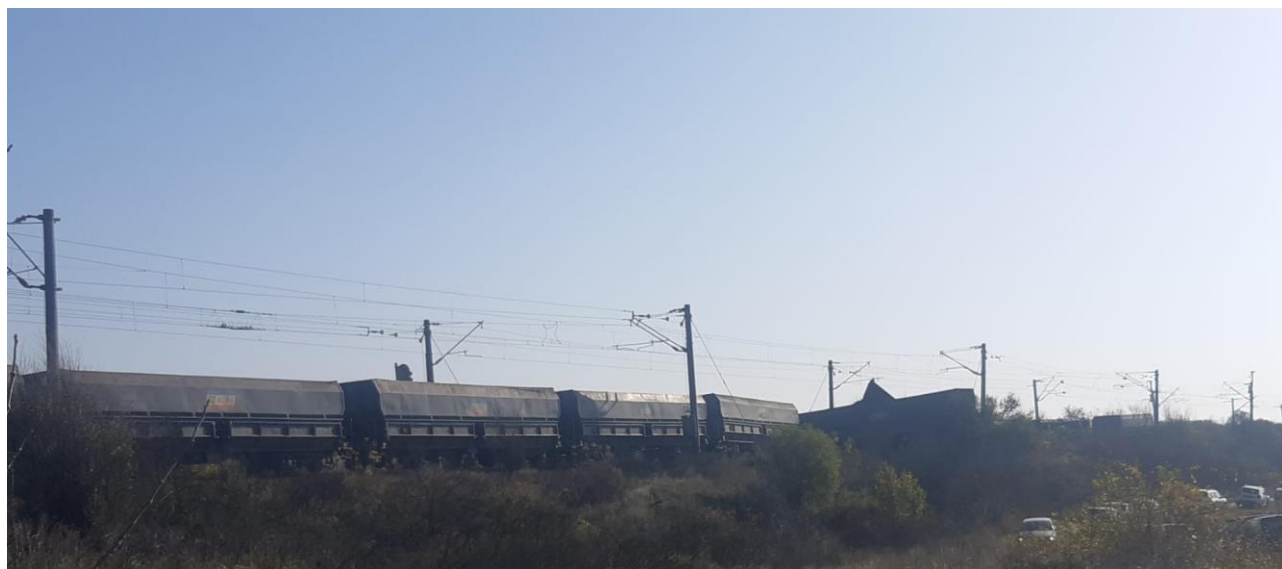
*Photo no.1: the wagons derailed following the accident*

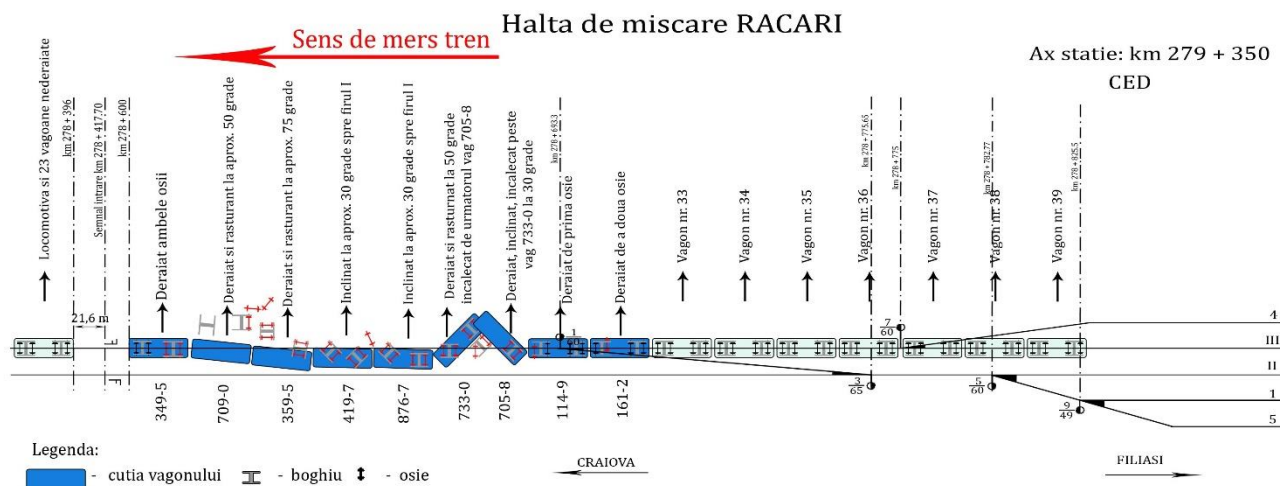
Figura nr.2 - schița producerii accidentului

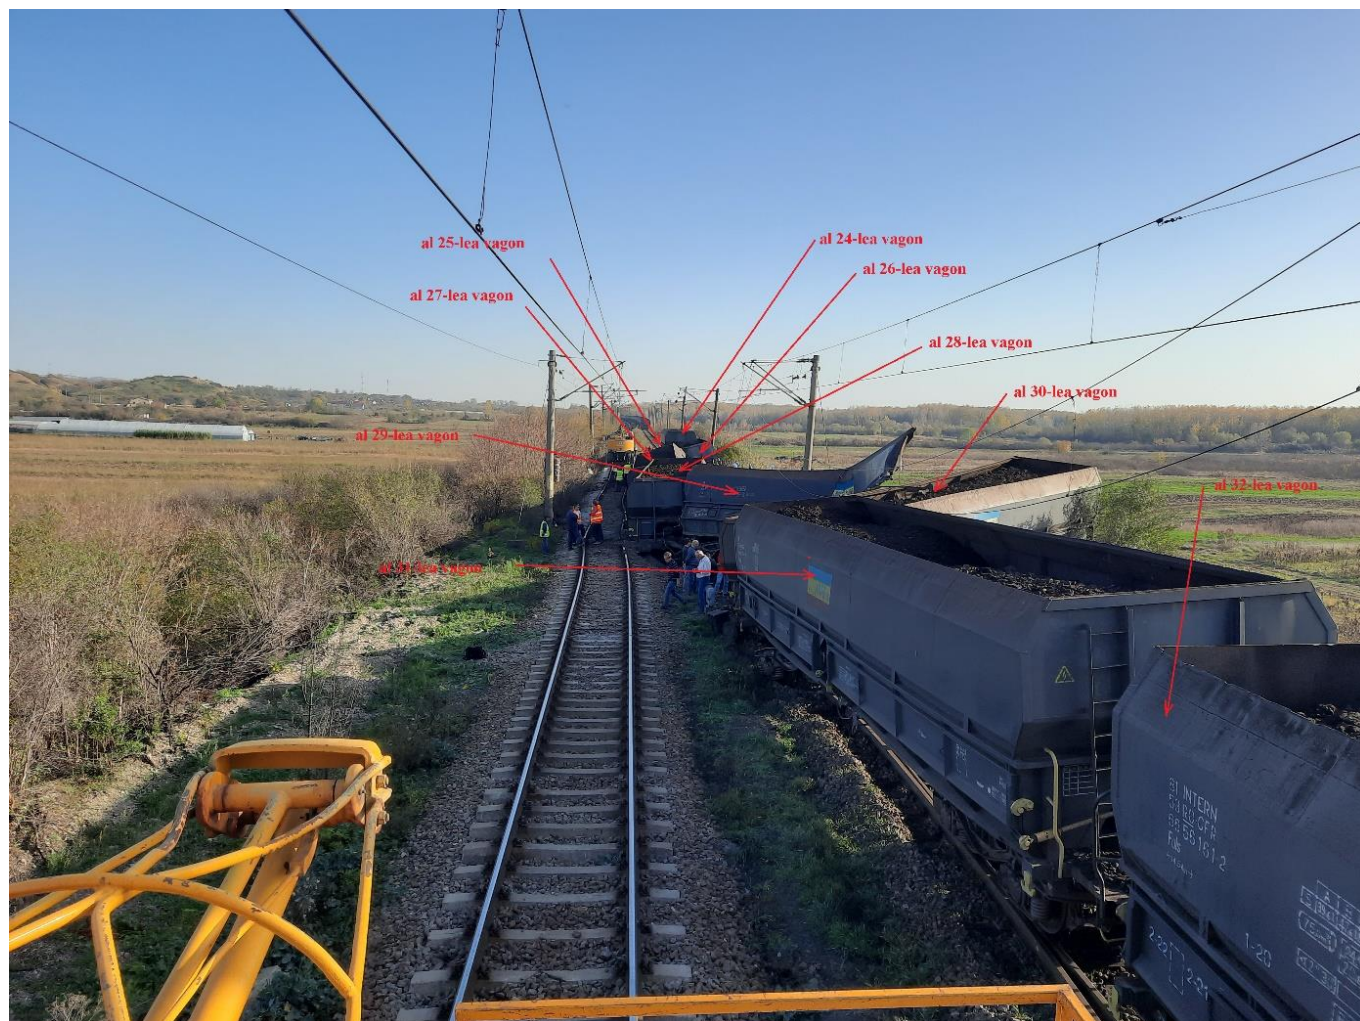
*Foto nr.2 – poziția vagoanelor deraiate*

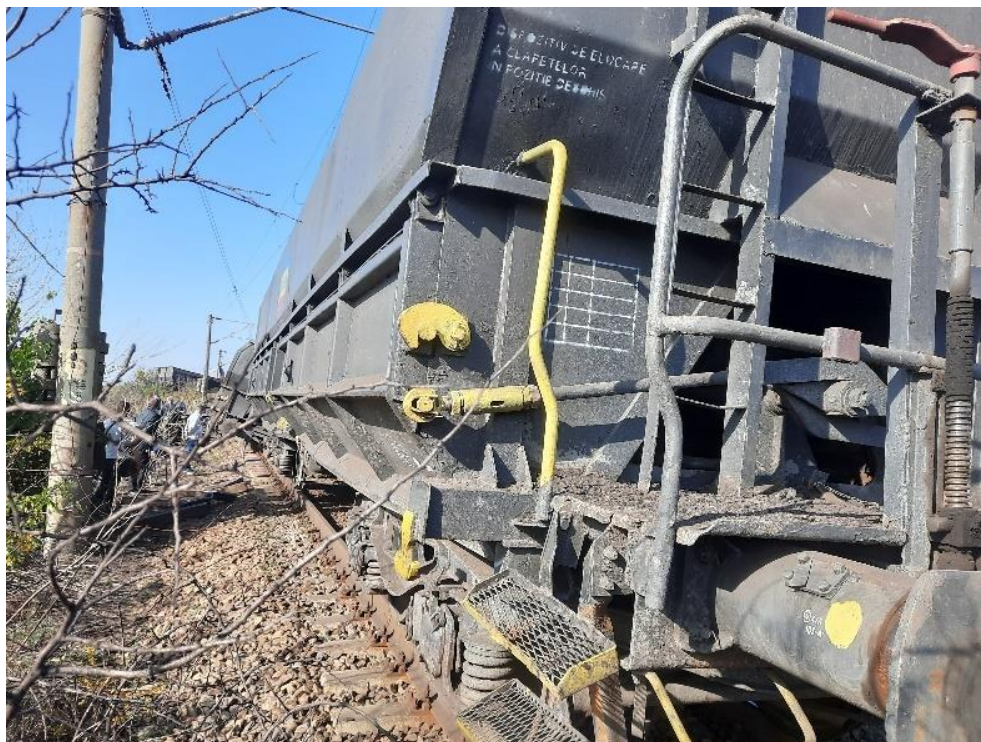
- al 24-lea vagon din compunerea trenului (nr.81536654349-5) era deraiat de al doilea boghiu în sensul de mers cu roțile de pe partea stângă în exteriorul căii spre firul I de circulație și cu cele de pe partea dreaptă căzute între șinele firului II de circulație. Vagonul a efectuat ultima reparație de tip RP la agentul economic identificat prin acronimul SRS la data de 19.12.2021, cu valabilitate de 6 ani. Tampoanele dinspre locomotiva de remorcare se aflau în dreptul bornei hectometrice 278+600. Cârligul de tracțiune situat spre urma trenului (aferent boghiului cu roțile 5-8) rupt, rupura având în secțiune aspect specific ruperii noi 100%. Schimbătoarele de regim „marfă-persoane” (G-P) și „gol-încărcat” (G-I) erau în poziție corespunzătoare tipului de tren și stării de încărcare. Levierul robinetului de izolare de pe distribuitorul de aer era situat între cele 2 poziții („izolat” - „în acțiune”) și nu era legat cinematic de axul mânerelor de izolare situate pe exteriorul vagonului. Pe suprafețele de rulare ale roților de la primul boghiu în sensul de mers (roțile 1-4) au fost constatate depuneri de material ca urmare a mersului frânat necomandat al vagonului. Pe suprafețele de rulare ale roților de la cel de la doilea boghiu (roțile 5-8) în sensul de mers au fost constatate urme foarte pronunțate de mers frânat (locuri plane, brocuri, exfolieri și polizări puternice de material). Frâna de mână a vagonului era în stare de funcționare, în poziția „slăbită”;

*Foto nr.3 – poziția frânei de mână de la vagonul nr.81536654349-5*

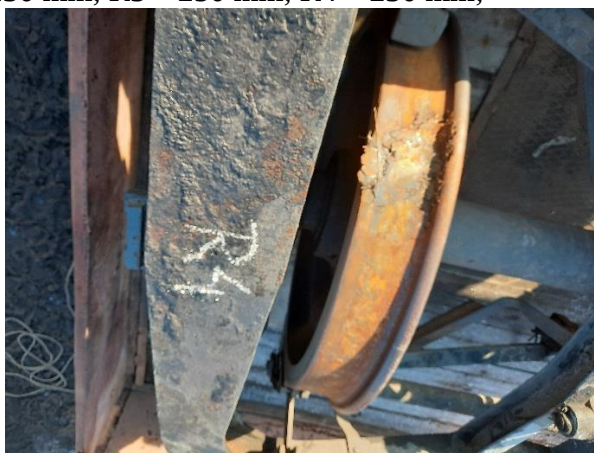
- la boghiurile demontate de la vagon au fost constatate următoarele:
    - primul boghiu în sensul de mers al trenului:
      - pe suprafețele de rulare ale roților (roțile cu nr.1-4) erau locuri plane cu depuneri de material ca urmare a mersului frânat necomandat al vagonului pe lungime de: R1 - 260 mm, R2 – 230 mm, R3 – 250 mm, R4 – 230 mm;

*Foto nr.4 - locuri plane cu depuneri de material la primul boghiu în sensul de mers*

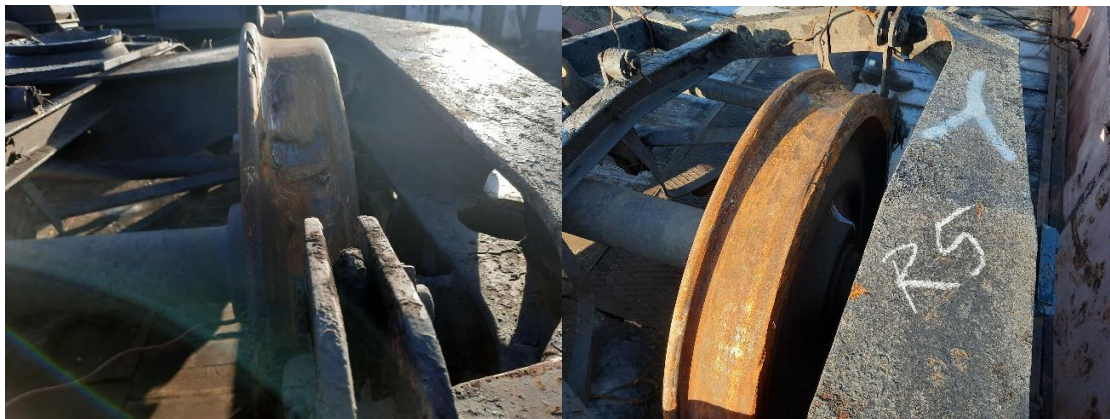
- diametrele roților erau de: R1 – 879,5 mm, R2 – 879,5 mm, R3 – 869,5 mm, R4 -869,5 mm;
- la crapodina inferioară garnitura de etanșare în stare bună, garnitura de poliamidă în stare bună;
- al doilea boghiu în sensul de mers al trenului:
  - pe suprafețele de rulare ale roților (roțile nr.5-8) au fost constatate urme foarte pronunțate de mers frânat necomandat, locuri plane cu lungimi și adâncimi după cum urmează: la R5 – lungime de 310 mm, adâncime de 14 mm; la R6 – lungime de 290 mm, adâncime de 10 mm; la R7 – lungime de 320 mm, adâncime de 18 mm; la R8 – lungime de 320 mm, adâncime de 13 mm;

*Foto nr.5 - urme foarte pronunțate de mers frânat necomandat, locuri plane cu lungimi și adâncimi mari la al doilea boghiu în sensul de mers*

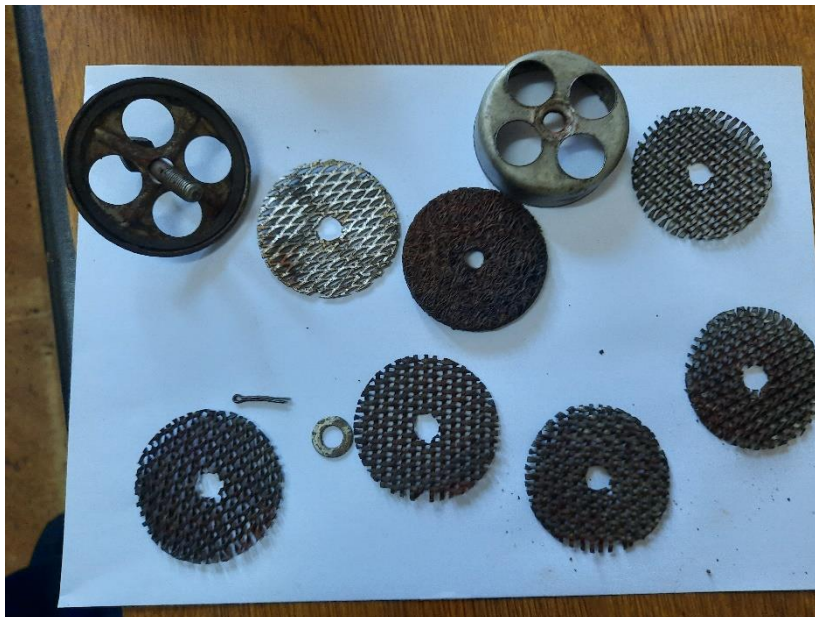
- după verificarea pe stand a distribuitorului de aer, s-a demontat filtrul de aer al acestuia, constatându-se că acesta conține impurități de diferite granulații, atât în zona sitelor

metalice, cât și în cea a filtrului fin. De asemenea, pe corpul distribuitorului în zona de montare a filtrului de aer s-au găsit impurități și urme de apă și rugină;

*Foto nr.7 - impurități în filtrul distribuitorului de aer*

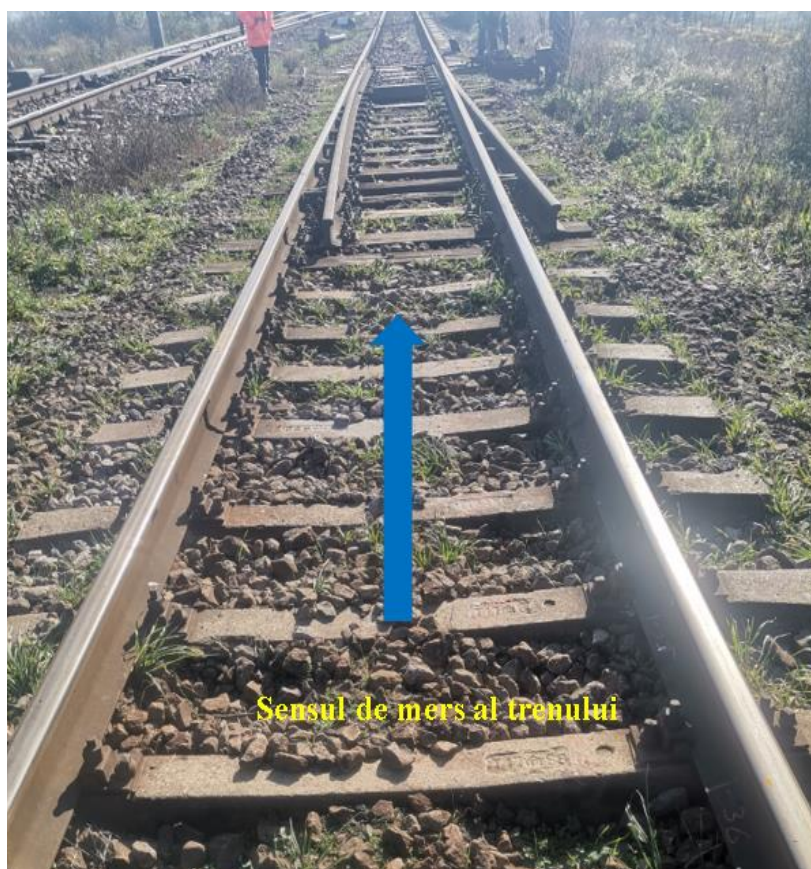
*Foto nr.8 - sensul de mers al trenului prin atacarea schimbătorului nr. 7 de la călcâi*

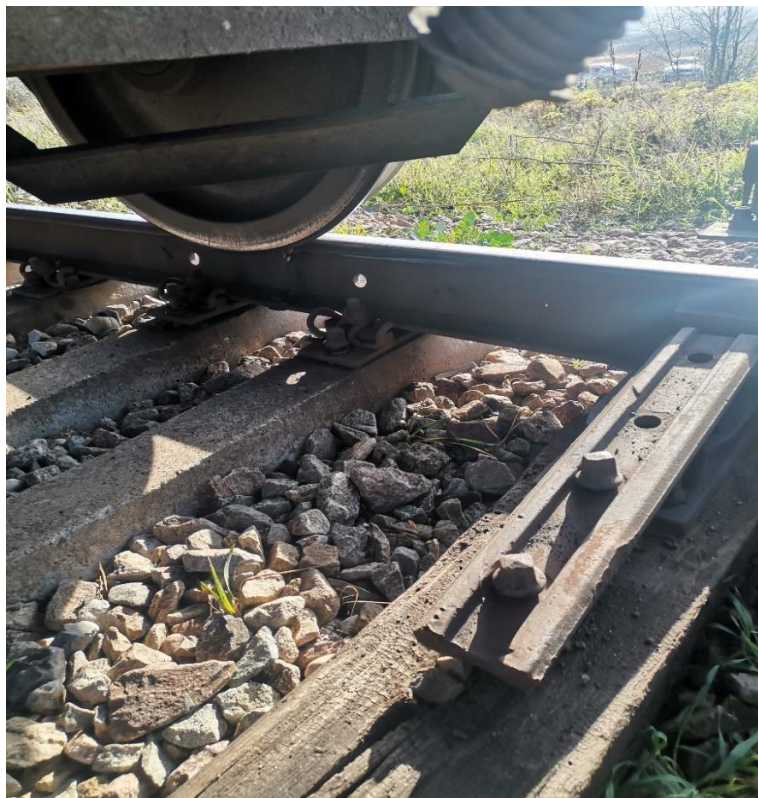
*Foto nr.9 – urme de lovire pe flancul interior al ciupercii șinei la joanta sudată de la vârful schimbătorului de cale nr.1*

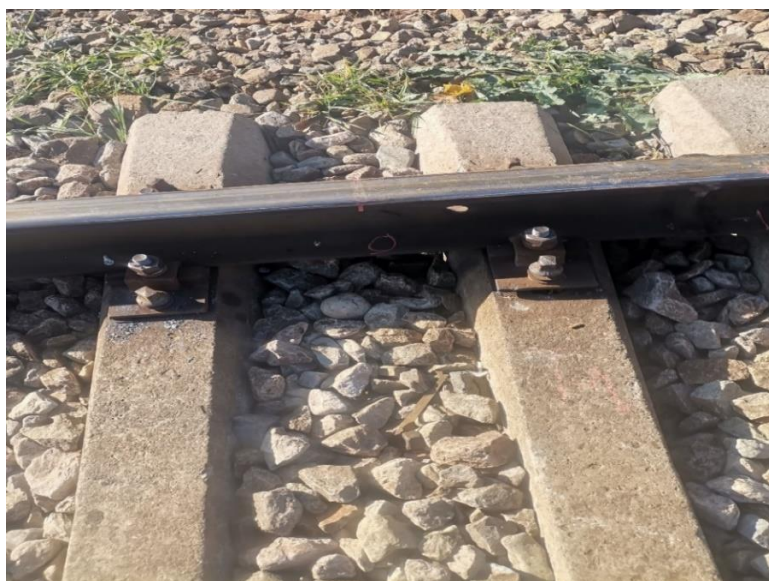
La km 278+766 (joanta de la vârful schimbătorului de cale nr.7 sudată) s-a constatat o urmă de cădere în interiorul căii, pe flancul activ al ciupercii șinei din partea dreaptă în sensul de mers al trenului, aceasta fiind marcată pe teren ca punctul „0” (foto nr.10).

*Foto nr.10 – punctul „0”*

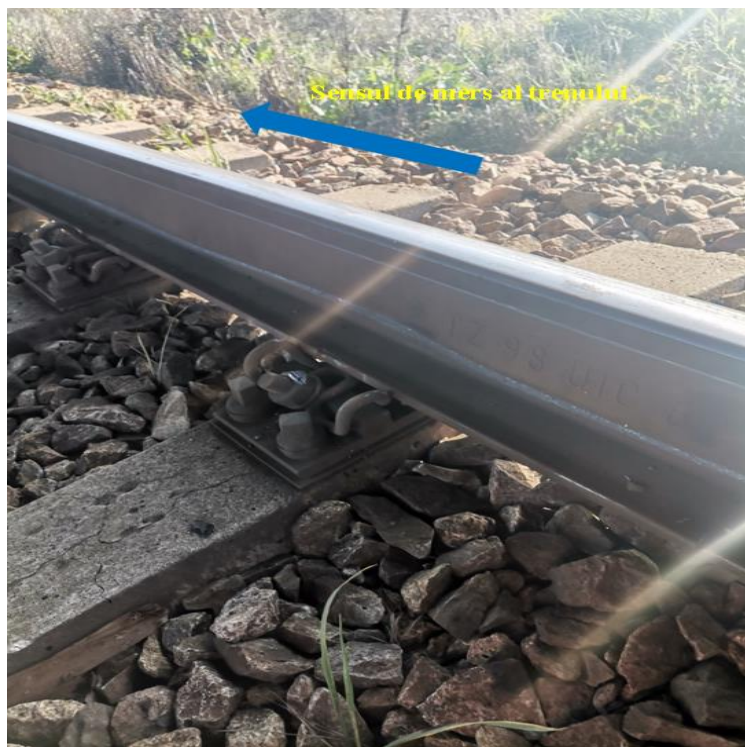
De la punctul „0”, roata din partea dreaptă în sensul de mers al trenului, care a căzut între firele căii, a rulat pe elementele de prindere a căii (șuruburi verticale) și pe talpa interioară a tălpii șinei pe o distanță de aproximativ 50 m (foto nr.11), a scos șina de pe firul drept de rulare din rebordurile plăcilor metalice suport și a înclinat-o spre exteriorul căii (foto nr.12 și nr.13), după care a lovit și deformat contrașina din partea dreaptă a inimii de încrucișare a schimbătorului de cale nr.1 (foto nr.14), în sensul de mers al trenului, a rupt sudura dintre șina de legătură și contraacul drept al schimbătorului de cale nr.1 (foto nr.15) și a deteriorat panourile tampon de la vârful schimbătorului de cale nr.1 (șine rupte și torsionate, traverse din beton distruse – foto nr.16).

*Foto nr.11 – urme de rulare pe talpa șinei și pe elementele de prindere*

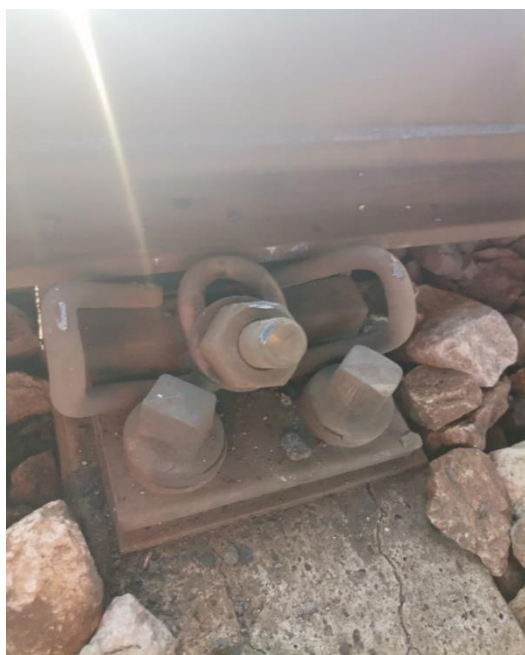
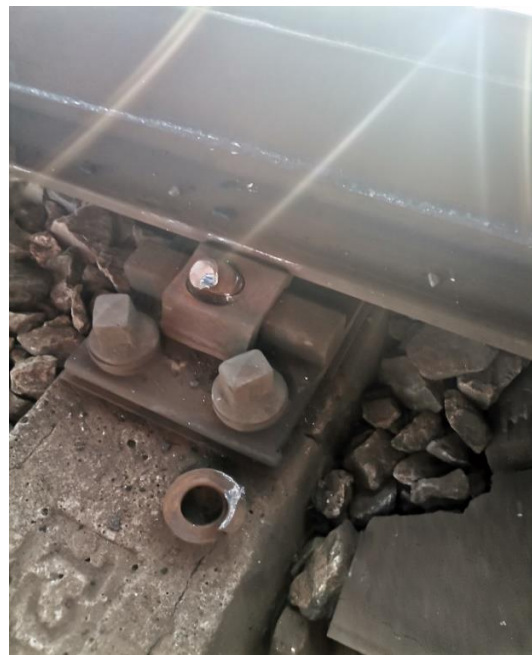
*Foto nr.12 – talpa șinei scoasă din rebordul plăcii    Foto nr.13 – șina înclinată spre exteriorul căii*

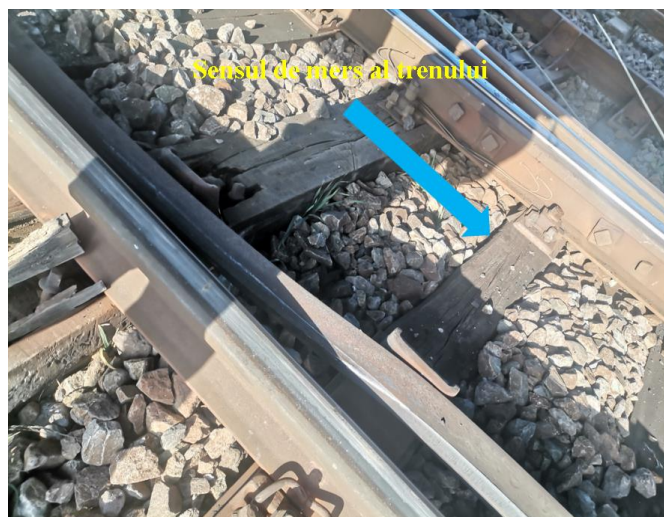
*Foto nr. 14 – contrașina deformată a inimii de încrucișare a schimbătorului de cale nr.1*

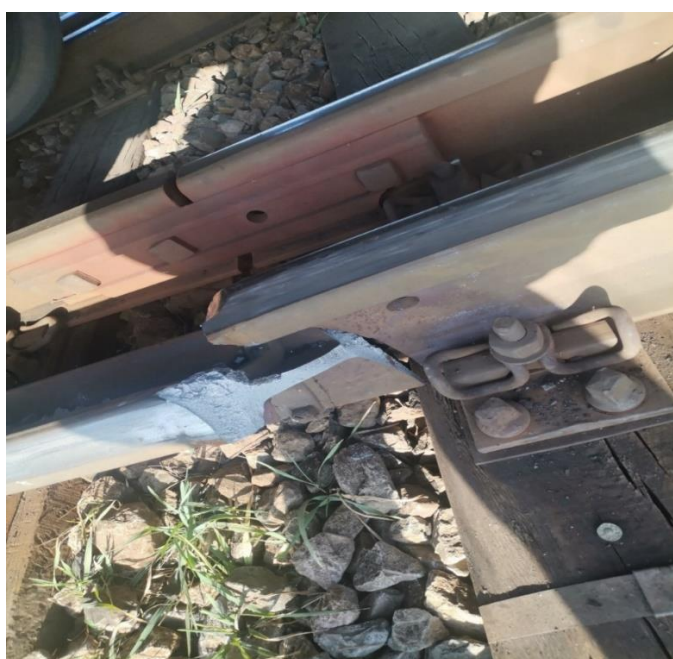
*Foto nr.15 – sudura ruptă dintre șina de legătură și contraacul drept al schimbătorului de cale nr.1*

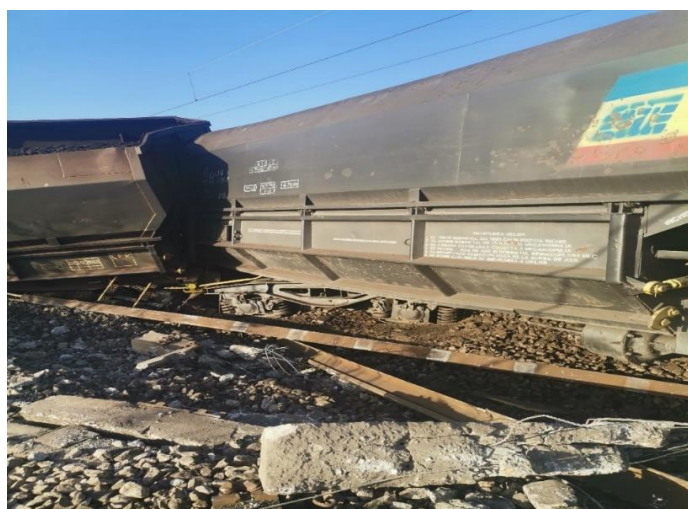
*Foto nr.16 – șine rupte și torsionate și traverse din beton distruse*

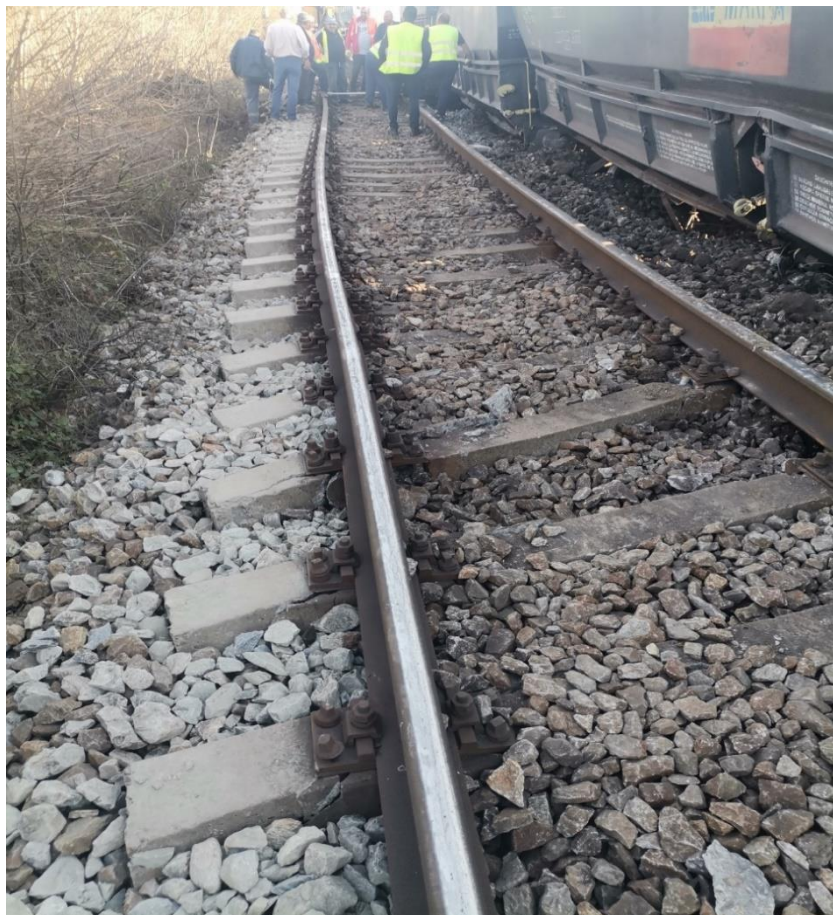
În urma producerii accidentului feroviar, a fost afectată suprastructura căii și pe linia II directă din capătul X al haltei de mișcare Răcari, pe porțiunea de aliniament dintre semnalul de intrare și schimbătorul de cale nr.3 (linia deripată, traverse din beton răsucite și strivite la capete pe zona de rezemare – foto nr.17).

*Foto nr.17 – deriparea liniei II directă, traverse din beton răsucite și strivite pe zona de rezemare*
