## **Závěrečná zpráva o výsledcích šetření mimořádné události**

Střetnutí vlaku Os 4203 s osobním automobilem s následným vykolejením na železničním přejezdu P8156 mezi železničními stanicemi Bzenec přívóz a Moravský Písek

## **Accident and incident investigation report**

Collision of the regional passenger train No. 4203 with a car at the level crossing No. P8156 with consequent derailment between Bzenec přívóz and Moravský Písek stations

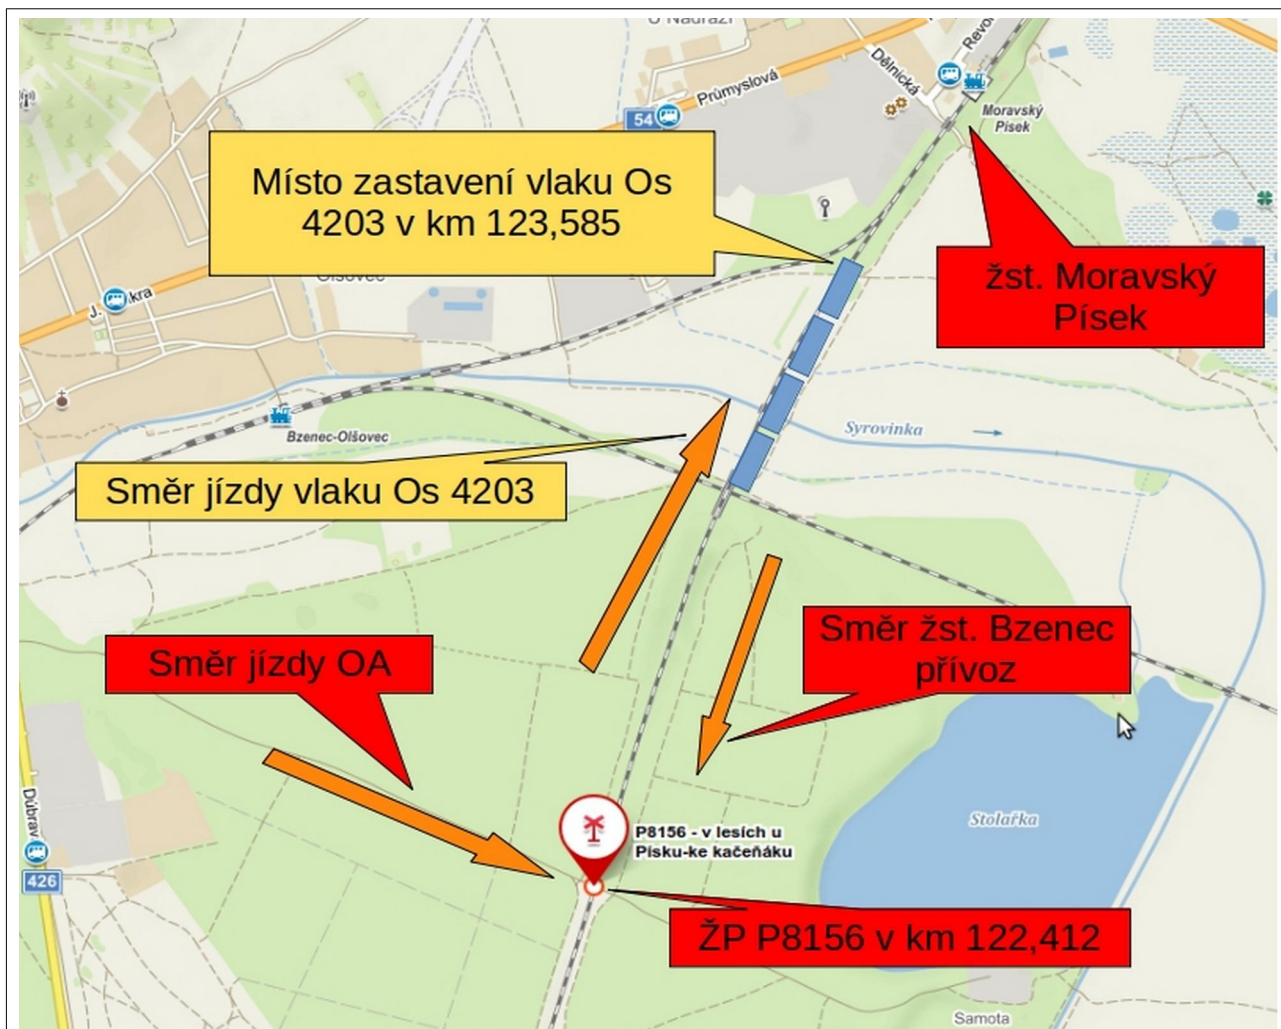
Obr. č. 1: Popis místa MU

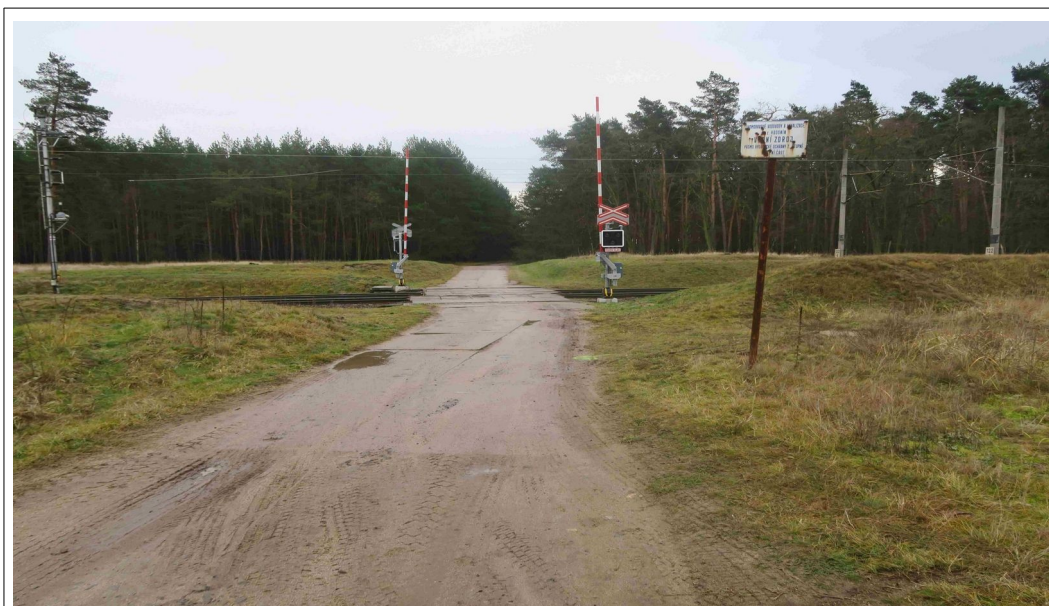
- před ŽP byly na zemi před kovovým roštem odvodnění ŽP patrné stopy pneumatik (otisk dezénu), které směřovaly do kolejíště. Jednalo se o stejný druh pneumatik, jako u poškozeného automobilu značky Volkswagen Polo.

Obr. č. 2: Pohled na ŽP P 8156 ve směru jízdy OA

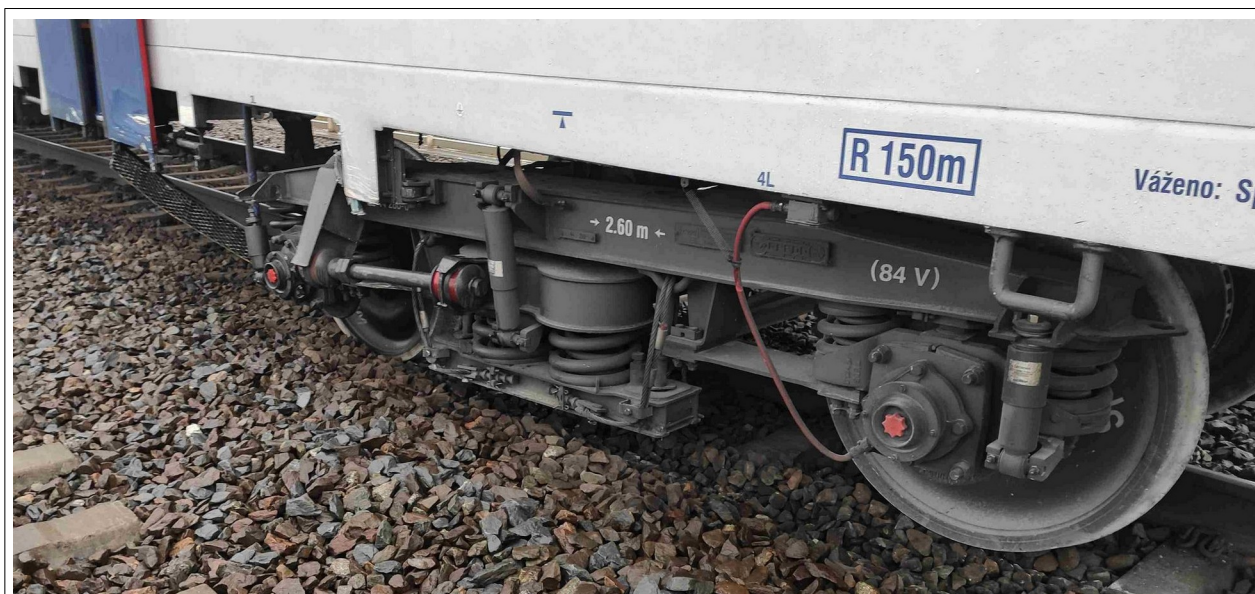
- při střetnutí došlo k vykolejení druhého podvozku prvního TDV oběma nápravami vlevo ve směru jízdy vlaku. Vykolejený podvozek se nacházel 38 m od čela vlaku (viz Obr. č. 4);

Obr. č. 4: Pohled na vykolejený druhý podvozek prvního TDV

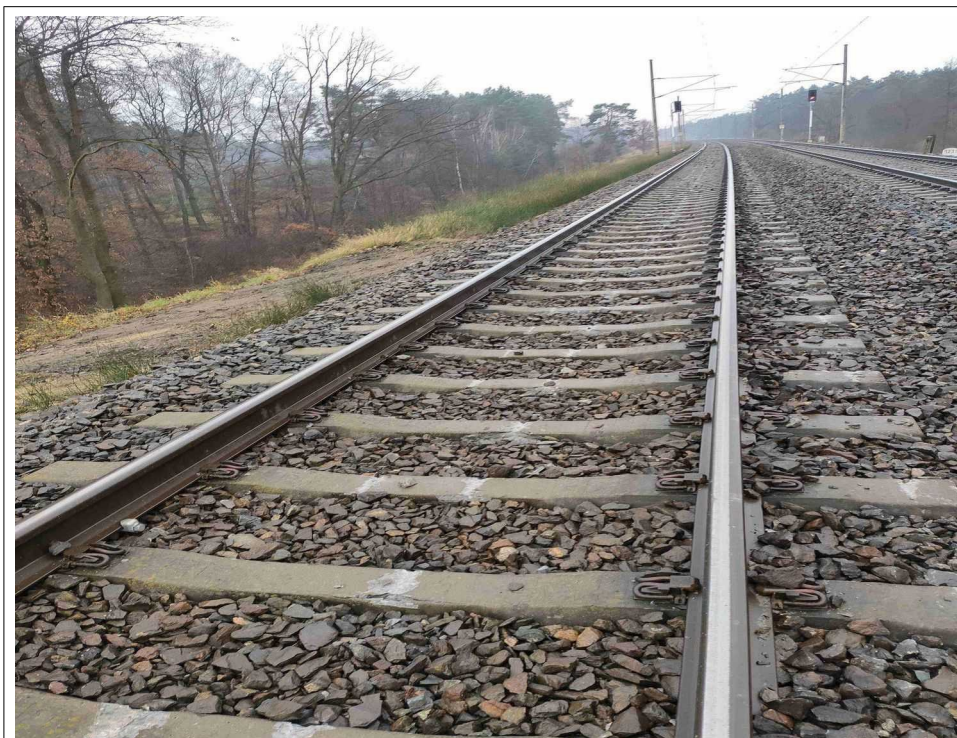
- železniční trať byla poškozena souvisle od místa vykolejení vlaku (bod „0“,) v km 122,419 až do km 123,547 v délce 1128 m. Byly poškozeny betonové pražce včetně upevňovadel kolejnicových pásů. Bylo nalezeno 6 lomů kolejnice na levém kolejnicovém pásu, způsobených jízdou vykolejeného TDV;

Obr. č. 7: Pohled na poničenou infrastrukturu

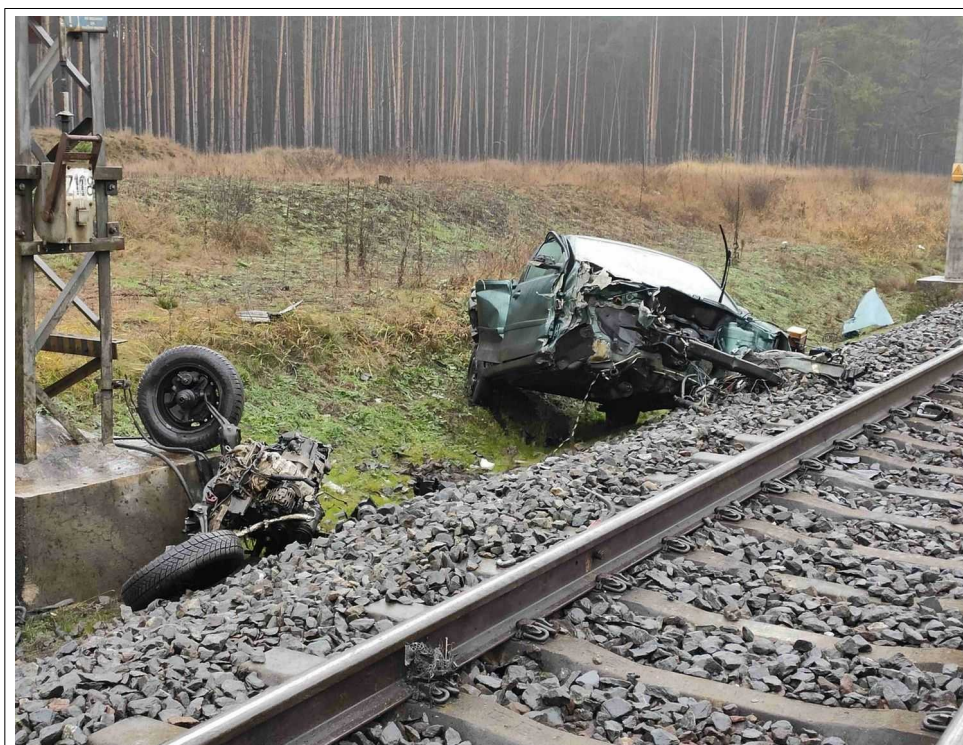
Obr. č. 8: Pohled na trosky osobního automobilu
