## **Závěrečná zpráva o výsledcích šetření mimořádné události**

## **Accident and incident investigation report**

Collision of the regional passenger train No. 12853 with a rail buffer stop  
and consequent derailment at Český Těšín station

č. j.: 6-434/2023/DI

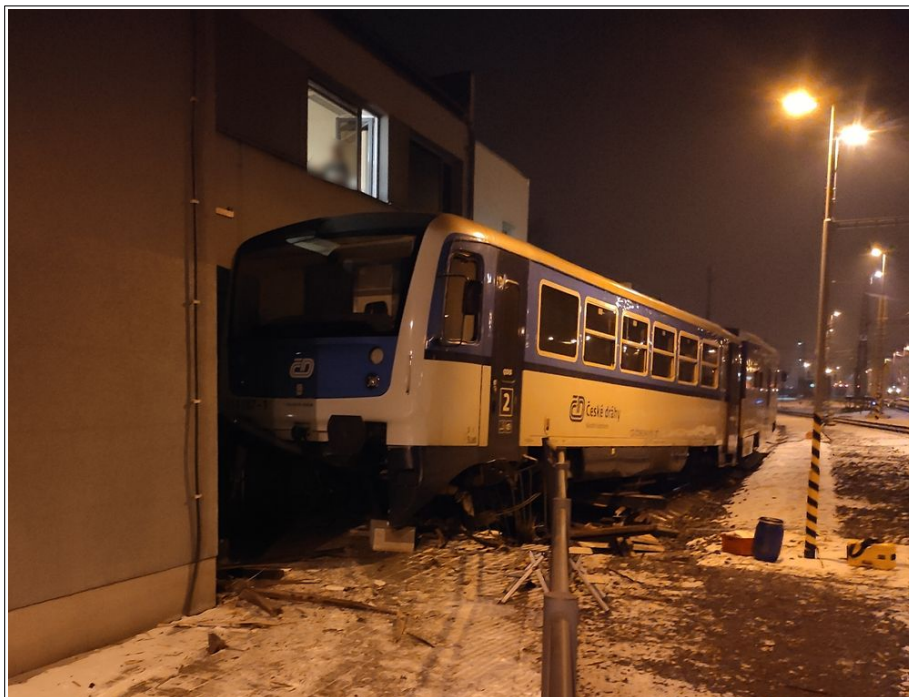
Popis události: srážka vlaku Os 12853 s technickým zařízením dráhy (kolejnicovým zarážedlem) s následným vykolejením, čemuž předcházela nedovolená jízda předmětného vlaku za hlavní (cestové) návěstidlo Lc238.

- nezastavení vlaku Os 12853 před hlavním (cestovým) návěstidlem Lc238 žst. Český Těšín, které návěstilo návěst „Stůj“, zapříčiněné nesprávným způsobem jízdy strojvedoucího vlaku Os 12853 na návěst „Rychlost 40 km/h a opakování návěsti Výstraha“ návěstěnou hlavním (cestovým) návěstidlem Lc236, které mimo jiné předvěstilo návěst „Stůj“ na následujícím hlavním návěstidle, umístěném na nedostatečnou zábrzdnu vzdálenost, ve spojení s nesprávným určením místa, kde se strojvedoucí s vlakem při jízdě na a po staniční koleji č. 238 nachází.

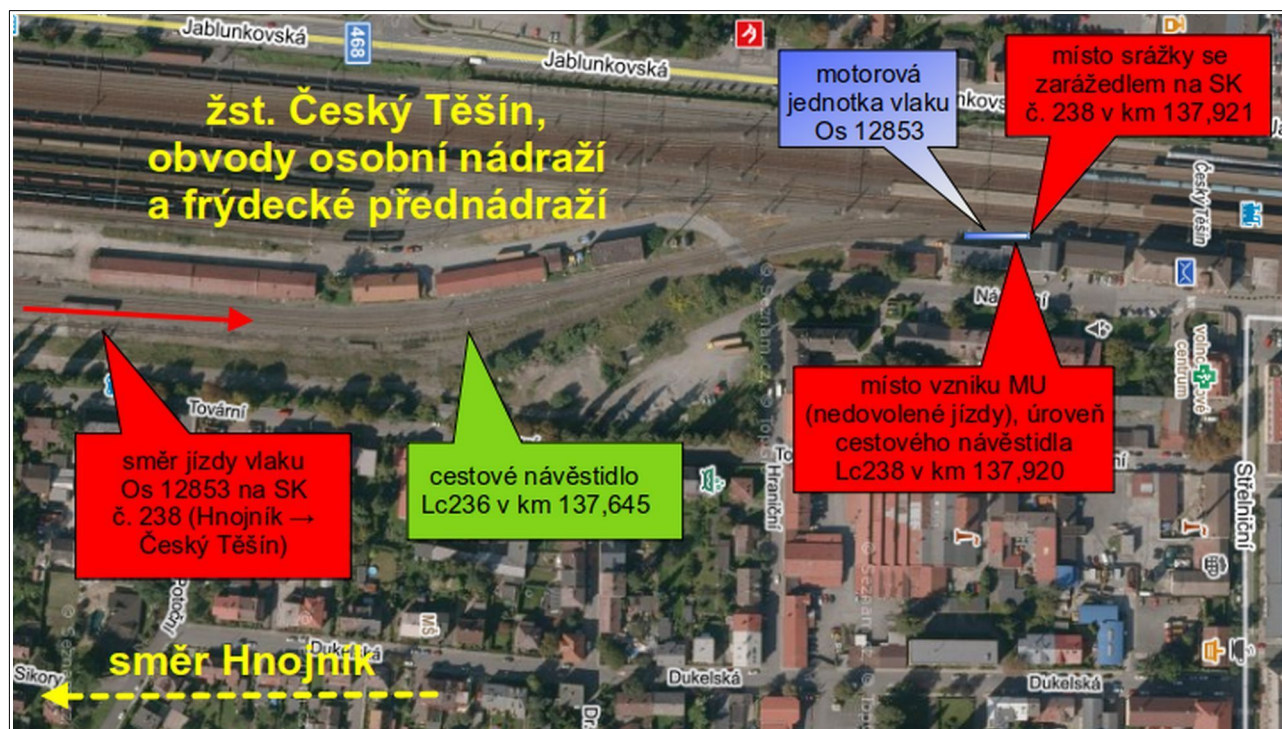
Obr. č. 1: Schéma místa vzniku MU

- SK č. 238 měla stavební délku 153,8 m (od námezvníku výhybky č. 208 po zarážedlo), užitnou délku 128 m (od cestového návěstidla Sc238 po cestové návěstidlo Lc238) a byla v km 137,921 ukončena zarážedlem z kolejnic tvaru S49. Příčný zakotvený pražec byl zakotven v prostoru mezi 1. a 2. pražcem kolejnicového zarážedla, po vzniku MU zůstal tento pražec zakotven k levé kolejnici, vytočen pod úhlem cca 45° vlevo a zaklíněn pod HDV 814.187-1;

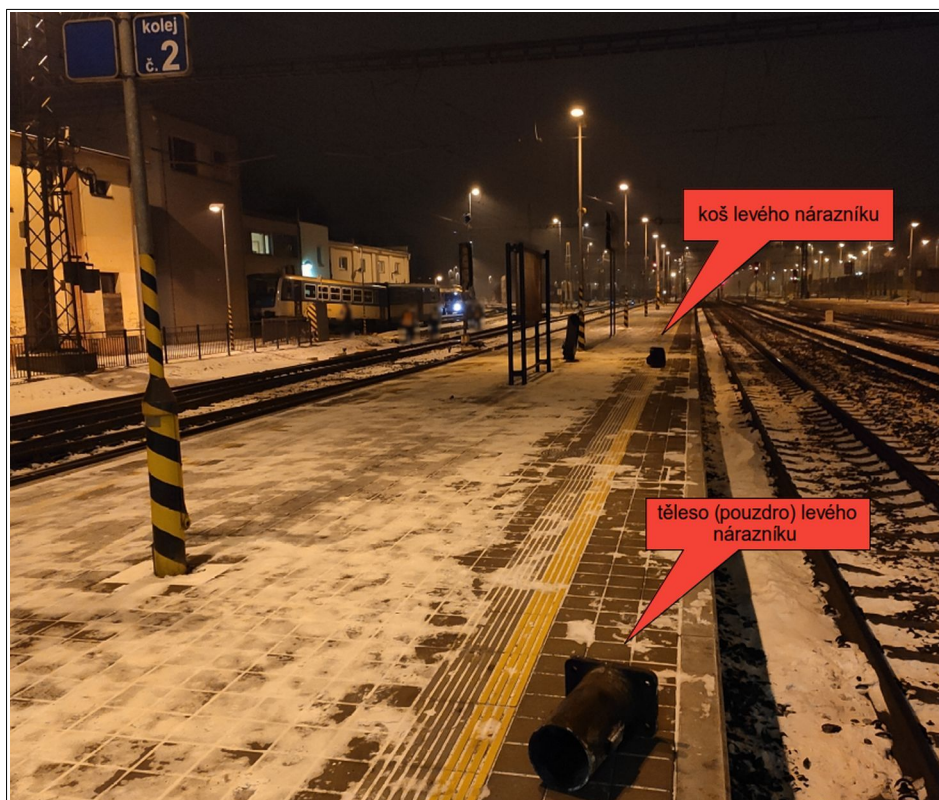
- následkem vzniku MU byl poškozen a směrově deformován železniční svršek SK č. 238, a to v prostoru před zarážedlem SK, kdy SK byla vč. upevňovadel a pražců posunuta vlevo až o 40 cm, na délce 9,9 m. Zcela zničeno bylo zarážedlo, vč. opěrných rámců zarážedla, nárazníkového trámce a obou nárazníků, kdy:

- koš nárazníku se nacházel ve směru jízdy vlaku Os 12853 ve vzdálenosti 44,5 m za zarážedlem a 21 m vlevo od osy SK č. 238 v prostoru mezi pravou kolejnici SK č. 2 a levou hranou 2. nástupiště,

Obr. č. 6: Pohled na srážkou vytržený, odhozený a na jednotlivé části rozdělený levý nárazník zarážedla na konci SK č. 238 žst. Český Těšín, viz bod 3.1.3 této ZZ
