The Rail Safety Inspection Office

Accident and incident investigation report

Collision of the regional passenger train No. 6660 with a car at the level
crossing No. P3277 between Krásná Lípa and Rumburk stations

č. j.: 6-1837/2023/DI

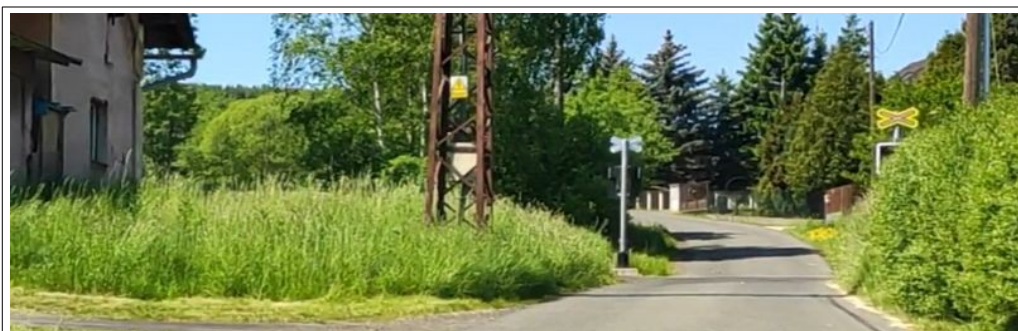
Obr. č. 2: Pohled na ŽP P3277 ve směru jízdy 1. a 2. OA od centra Rumburku

Od centra Rumburku se k ŽP P3277 s PZZ blížila skupina dvou OA, kdy 1. OA přešel přes ŽP a 2. OA zastavil v prostoru ŽP, následně došlo ke střetnutí s projíždějícím vlakem Os 6660 jedoucím od žst. Krásná Lípa do žst. Rumburk.

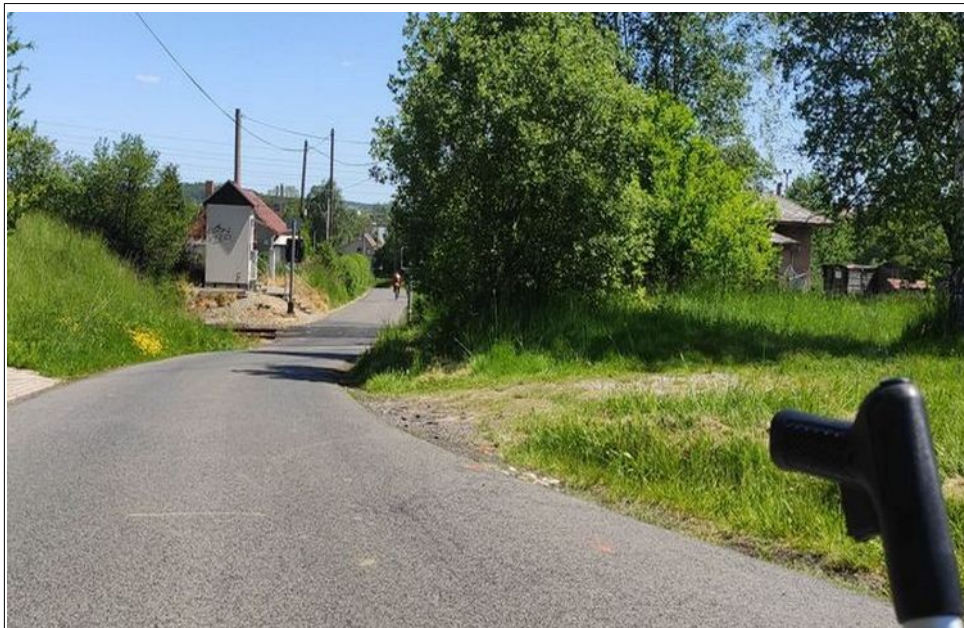
Obr. č. 3: Viditelnost výstražníku ve směru jízdy od Dymníku nebyla zajištěna na požadovaných 40m
Zdroj: DI

Obě změřené délky rozhledu Dz nevyhovují hodnotám stanoveným v čl. 7.3.2 a v příloze A normy ČSN 73 6380.

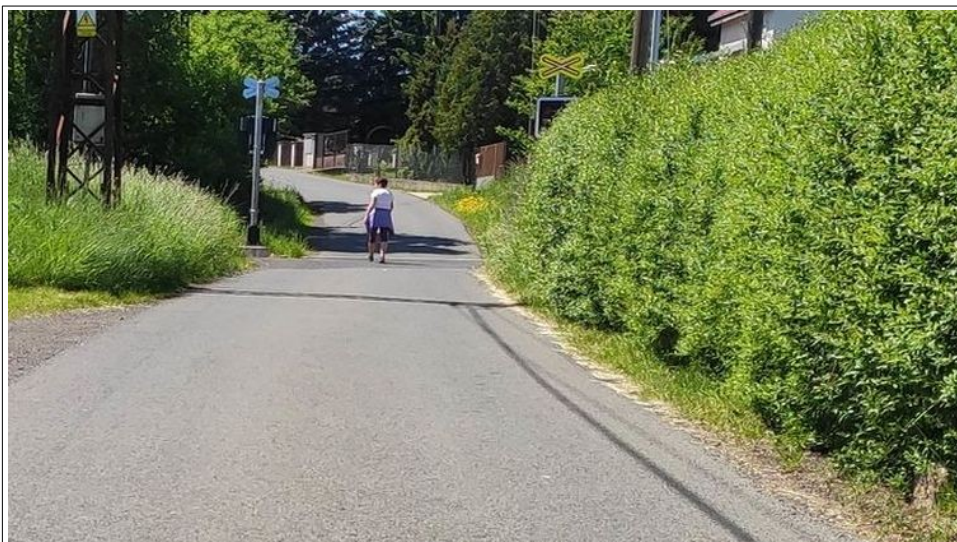
Obr. č. 4: Viditelnost (obou červených světel) výstražníku ve směru jízdy od centra Rumburku nebyla zajištěna na požadovaných 35 m Zdroj: DI

Při hodnocení vlivu výše uvedeného nedostatku na průběh vzniku MU je nutné vzít v úvahu, že došlo k nedodržení uvedené podmínky pouze o 2 m, a navíc v situaci, kdy stanovená hodnota vychází z rychlosti 50 km.h⁻¹, zatímco adekvátní rychlost jízdy v daném místě je podle názoru DI cca 30 km.h⁻¹ (viz výše), přičemž nižší rychlost poskytuje řidiči další prostor pro reakci. Skutečnou rychlost 2. OA ve vzdálenosti odpovídající Dz (tj. 35 m) před ŽP nebylo možné šetřením prokázat, nicméně svědkyně (řidička 1. OA) uvedla, že jeli pomalu (viz rozbor dat z OA v kapitole 3.1.9).

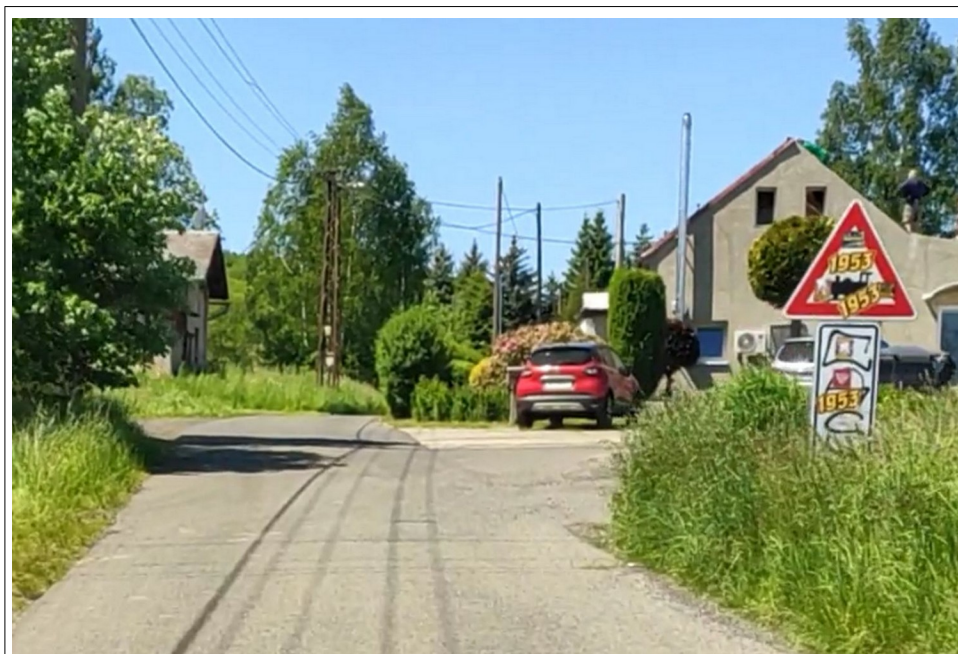
Obr. č. 5: Fotodokumentace dopravních značek A 31c a A 30 ve směru jízdy od centra Rumburku
Zdroj: DI

Během šetření předmětné MU byl zadokumentován stav dopravních značek před ŽP P3277 a bylo zjištěno, že tento stav (resp. grafické vyobrazení) dopravních značek A 31c a A 30 (viz Obr. č. 5 a č. 6 a popis v bodě 3.1.3 této ZZ) neodpovídal zcela stavu (resp. grafickému vyobrazení) uvedenému ve vyhlášce č. 294/2015 Sb. Dopravní značky byly poškozené, konkrétně nesly znaky vandalismu, byly pomalované a polepené samolepkami, některé dopravní značky byly z části zakryté vysokou trávou.

Řidička 2. OA nemusela být na ŽP P3277 dostatečně upozorněna svislými dopravními značkami, umístěnými vpravo na pozemní komunikaci, a to A 31c „Návěstní deska (80 m)“ a A 30 „Železniční přejezd bez závor“, jejichž stav, resp. poškození (viz Obr. č. 6) nezajišťovaly zobrazení odpovídající příloze č. 1 k vyhlášce č. 294/2015 Sb.

- to ensure, beyond the scope of legal obligations, regular (several times a year) check and maintenance of vertical road markings and greenery (trees and bushes) in front of the level crossing No. P3277 so that the road markings will be clearly visible, legible and not to be confused with other road markings;
- to ensure that the existing traffic signing A 31c „Signal board (80 m)“ and A 30 „Level crossing without barriers“ will be added by traffic signing A 31b „Signal board (160 m)“ and A 31a „Signal board (240 m)“ in accordance with the technical conditions of TP 169 Principles for marking traffic situations on roads and TP 65 Principles for road markings on roads.

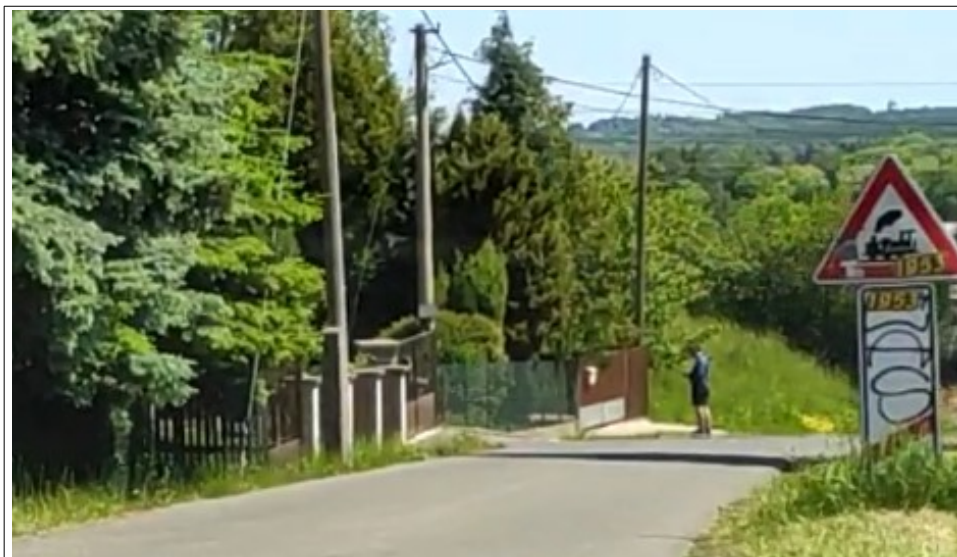
- ve směru jízdy 2. OA od centra Rumburku pozemní komunikace před ŽP mírně stoupala a byla vedena mírným pravostranným obloukem v zastavěné oblasti s výskytem stromů, keřů a zejména živého plotu (o délce cca 35 m a výšce cca 2 m, konec živého plotu byl cca 15 m před ŽP), který bránil v rozhledu vpravo na výstražník PZZ, viz Obr. č. 5;
- ve směru jízdy OA od Dymníku pozemní komunikace před ŽP místy strmě klesala a byla vedena pravostranným obloukem v zastavěné oblasti s výskytem skupiny stromů a keřů, jež bránila v rozhledu vpravo na výstražník PZZ, viz Obr. č. 6;

Obr. č. 6: Fotodokumentace dopravních značek A 31c a A 30 ve směru jízdy od Dymníku
Zdroj: DI

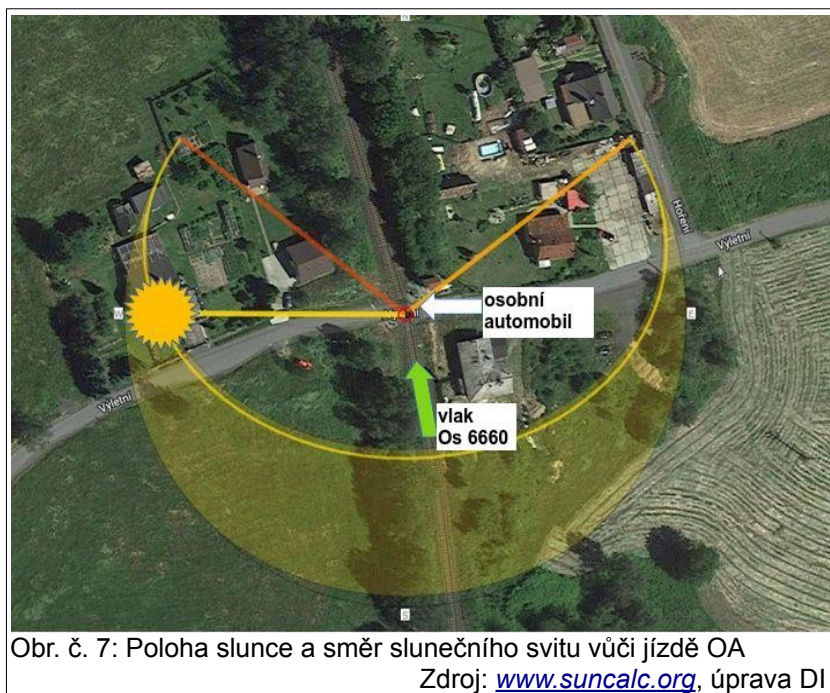
V místě MU nebyly bezprostředně před jejím vznikem vlastníkem, provozovatelem dráhy ani jinými subjekty prováděny žádné opravné nebo údržbové práce. Provoz v místě MU a jeho okolí byl v běžném režimu. Z důvodu slunečného počasí v době vzniku MU (17:46 h) zkoumala DI možnost oslnění řidičky 2. OA sluncem, které v čase vzniku MU svítilo pod elevací 27,96° nad horizontem a pod azimutem 270,27°. Na řidičku 2. OA před ŽP svítilo slunce zepředu mírně zprava pod úhlem cca 10° (viz Obr. č. 8). DI provedla ověření možnosti oslnění zkušební jízdou za obdobných podmínek s výsledkem, že k přímému oslnění sluncem řidičky 2. OA nedošlo, ale mohlo dojít k ovlivnění (snížení) vnímání výstražných křížů umístěných za živým plotem a červených výstražných světél výstražníku a k zásadnímu snížení vnímání dalších prvků železničního přejezdu (viz Obr. č. 24), tedy řidička 2. OA za daných světelných podmínek nemusela být schopna včas rozpoznat (zaregistrovat), že se blíží k přejezdu.

Obr. č. 7: Poloha slunce a směr slunečního svitu vůči jízdě OA
Zdroj: www.suncalc.org, úprava DI

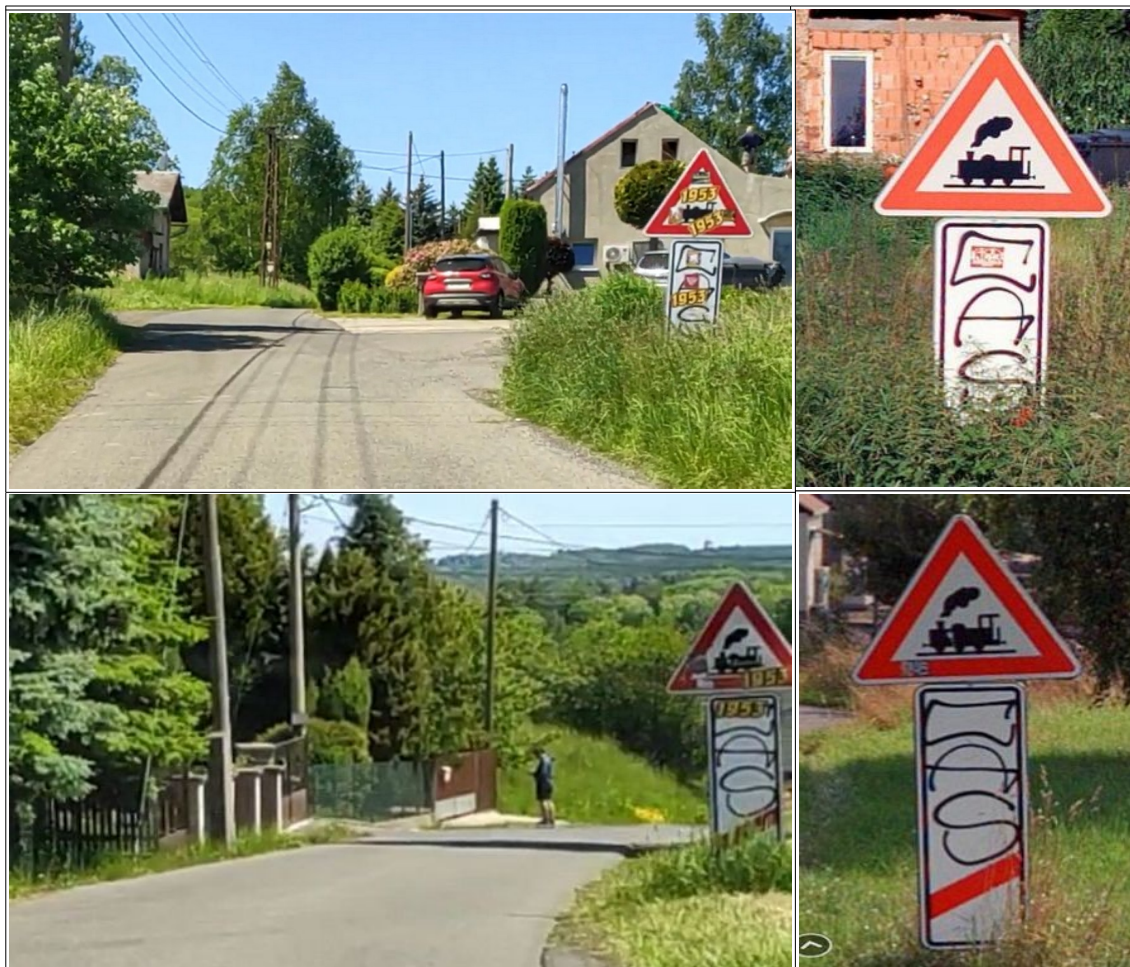
Drážní inspekce dále porovnávala stav výše uvedených dopravních značek ke dni 7. 5. 2021 a v době vzniku MU (viz níže Obr. č. 8), kdy bylo zjištěno že již 7. 5. 2021 byly dopravní značky poškozené obdobným způsobem, avšak v menší míře. Je tedy zřejmé, že daný stav je dlouhodobý a v čase se postupně zhoršuje, resp. opakuje, neboť dle správce

Obr. č. 8: Stav dopravních značek A 31c a A 30 ve směru jízdy od centra Rumburku (nahore) a do centra Rumburku (dole), po vzniku MU (vlevo) a ke dni 7. 5. 2021 (vpravo)
Zdroj: DI, Mapy.cz

Stav dopravních značek A 31c a A 30 v době vzniku MU nezajišťoval možnost rychlého a jednoznačného rozpoznání původního zobrazení, a tím i významu těchto dopravních značek.

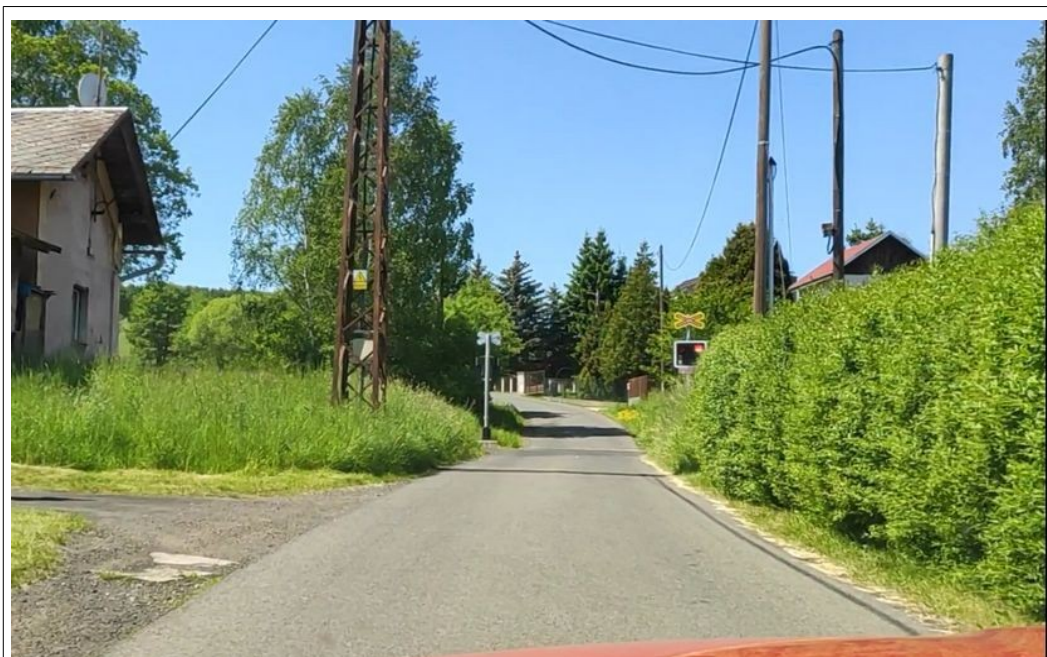
Obr. č. 10: Rozhled na výstražník ze 32 m ve směru jízdy 2. OA k ŽP P3277

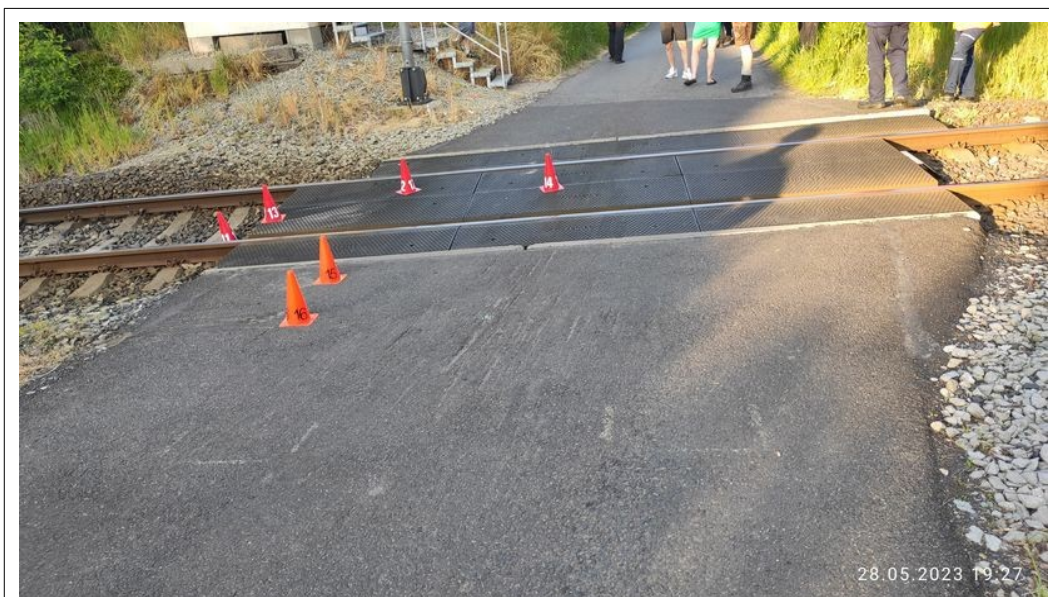
Obr. č. 15: Pohled na ŽP P3277 směrem od Dymníku a rýhy na horní části vozovky
