## **RAPORT DE INVESTIGARE**

al accidentului feroviar produs în data de 13.11.2022, în jurul orei 05:50, pe raza de activitate a Sucursalei Regionale de Căi Ferate Craiova, în linie curentă, între Hm Popești și stația CFR Berbești, la km 19 + 608, prin deraierea locomotivei DA 913 aflată în remorcarea trenului de marfă nr.60565, aparținând SNTFM „CFR Marfă” SA

*Raport de investigare final  
9 noiembrie 2023*

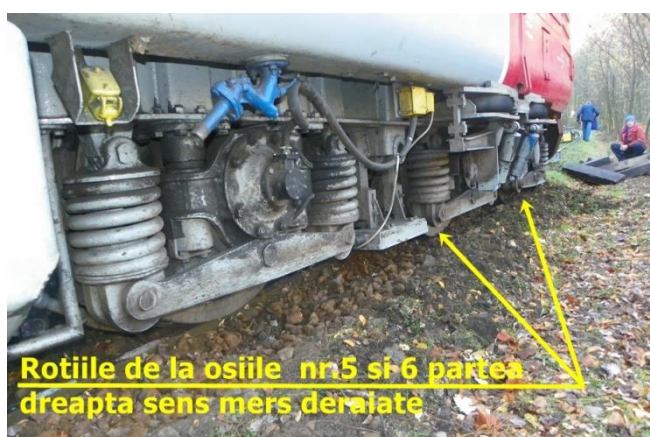
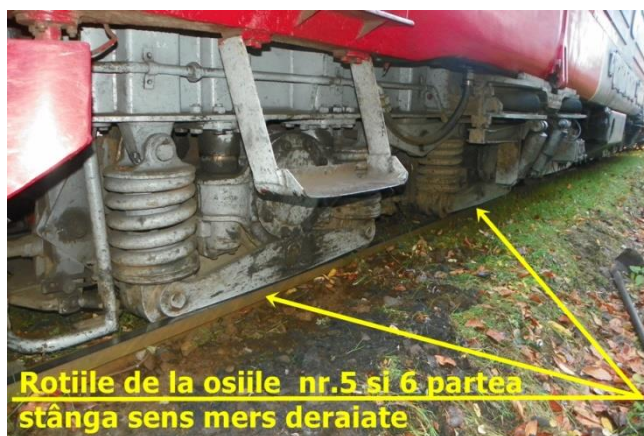
După plecarea trenului, în jurul orei 04:45 din stația CFR Băbeni, între Hm Popești și stația CFR Berbești, pe o curbă circulară cu deviație stânga (Fig. nr.2), în sensul de mers, mecanicul locomotivei titulare a sesizat rulare însoțită de zgomote anormale a locomotivei după care a luat măsuri de frânare rapidă a trenului. După oprirea trenului, ca urmare a verificărilor efectuate, s-a constatat că, locomotiva DA 913 titulară a deraiat de primele două osii în sensul de mers (Foto nr.1, și 2).

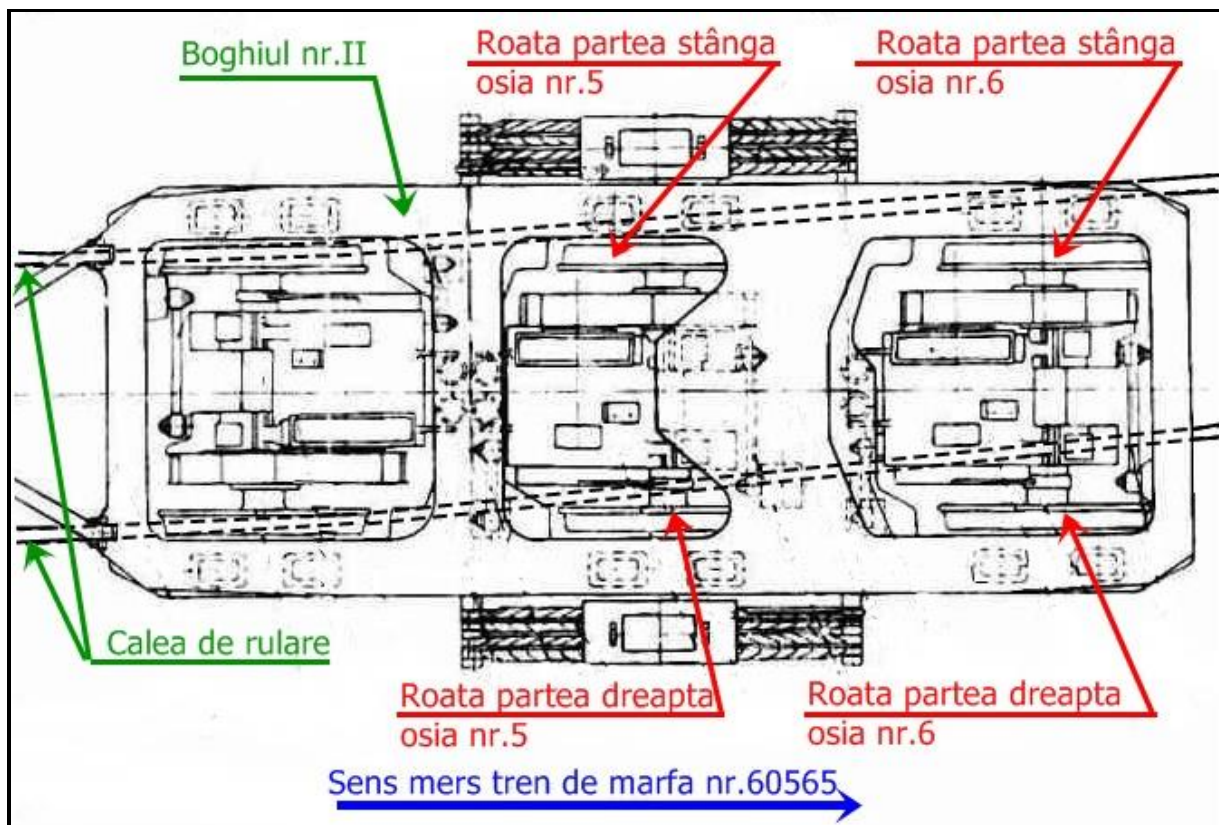
La km 19+608 a fost identificată prima urmă de deraiere, pe firul exterior al căii, produsă de escaladarea ciupercii șinei de către roata nr.6 din partea dreapta a primei osii a locomotivei DA 913 urmată de căderea acesteia în exteriorul căii. Locomotiva a deraiat de osiile nr.5 și 6 primele în sensul de mers, osii de la boghiul nr.II, primul în sensul de mers (Fig. nr.3)

Fig. nr.3: Schița boghiului nr.II deraiat de osiile nr.5 și 6

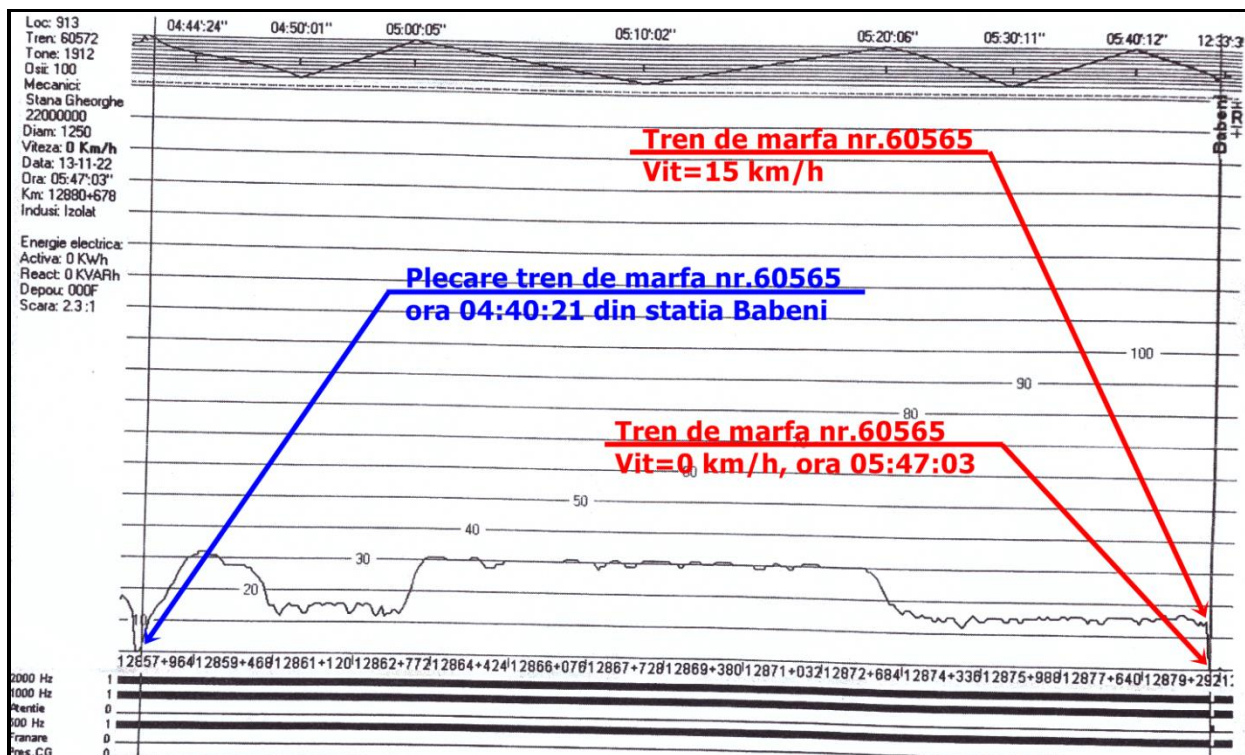
Fig. nr. 4 - Diagrama vitezei înregistrată de instalația IVMS a locomotivei DA 913

Din analiza datelor înregistrate de instalația IVMS a rezultat că deraierea locomotivei DA 913 s-a produs la viteza de 15 km/h.

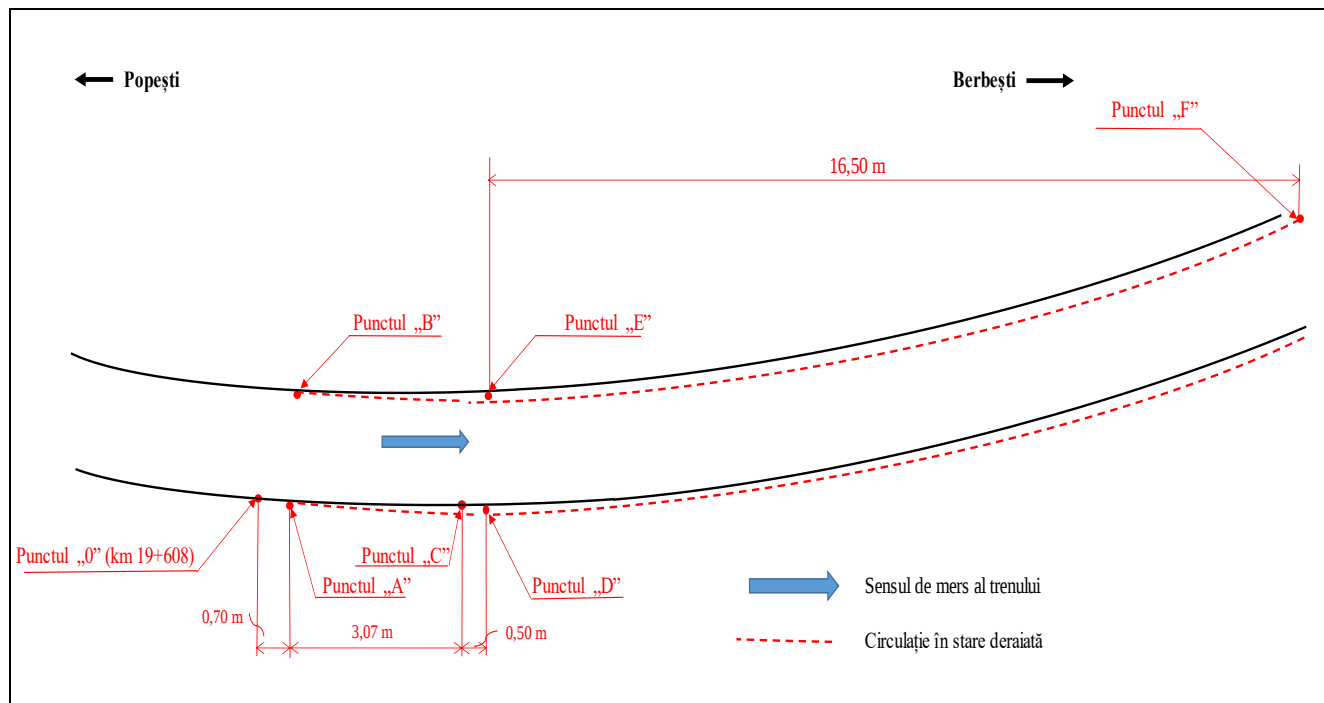
Figura nr. 5: Schița cu locul deraierii

Prima urmă de escaladare al flancului activ al șinei de către roata atacantă, aflată în partea dreaptă a primei osii a locomotivei (osia nr.6), în sensul de mers și al creșterii kilometrajului, a fost identificată pe umărul dintre flancul activ și suprafața de rulare a șinei din dreapta sensului de mers. Acest punct a fost marcat pe teren ca punctul „0” și se află la km 19+608 (foto nr.3).

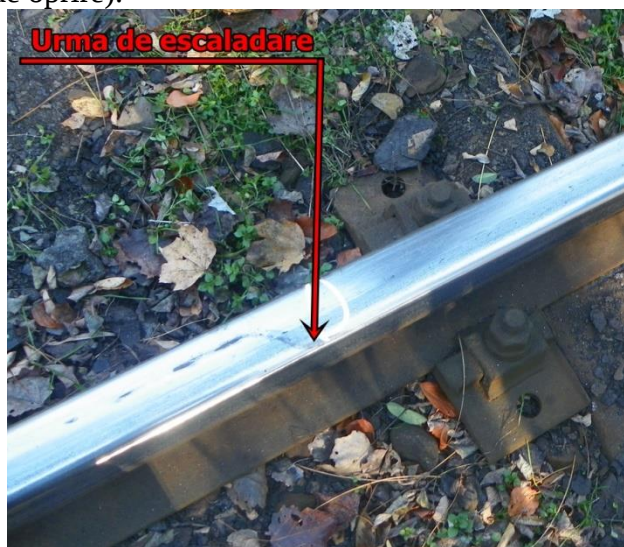
Foto nr.3: Punctul „0” - prima urmă de escaladare la km 19+608 (roata din partea dreaptă a osiei nr.6)

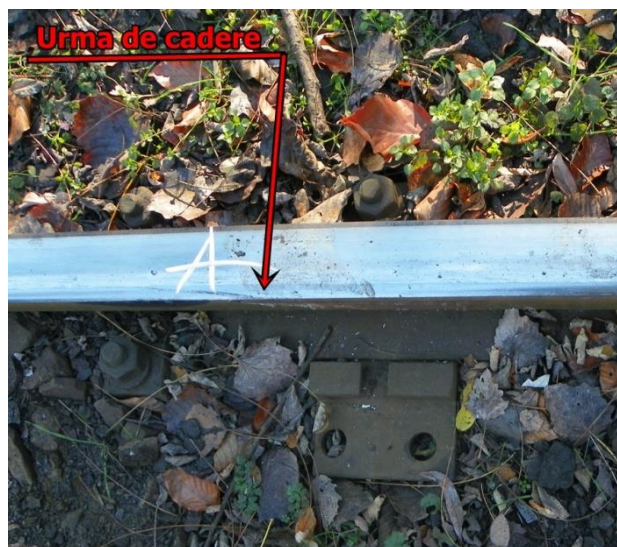
Foto nr.4: Punctul „A” – prima urmă de cădere în exteriorul căii (roata din partea dreaptă a osiei nr.6)

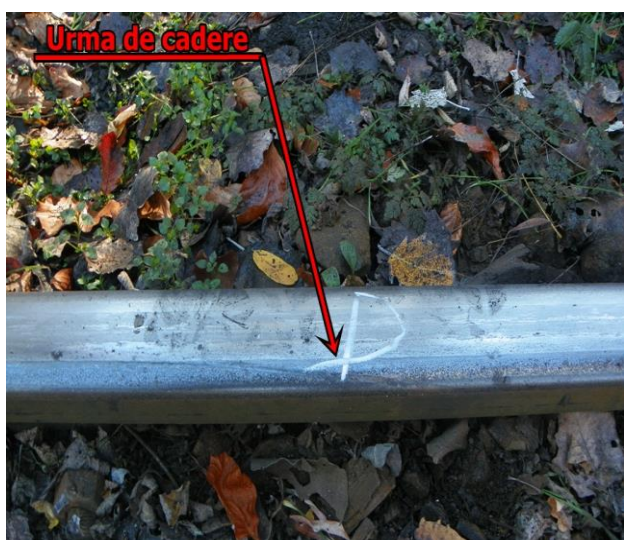
Foto nr.5: Punctul „D” - urmă de cădere în exteriorul căii (roata din partea dreaptă a osiei nr.5)

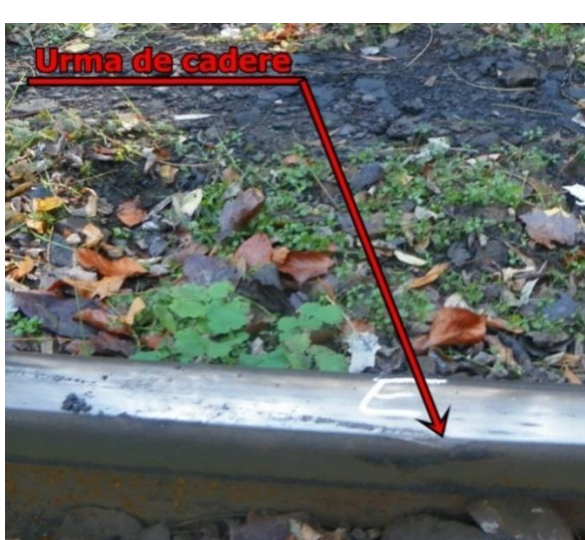
Foto nr.6: Punctul „E” – urmă de cădere în interiorul căii (roata din partea stângă a osiei nr.5)

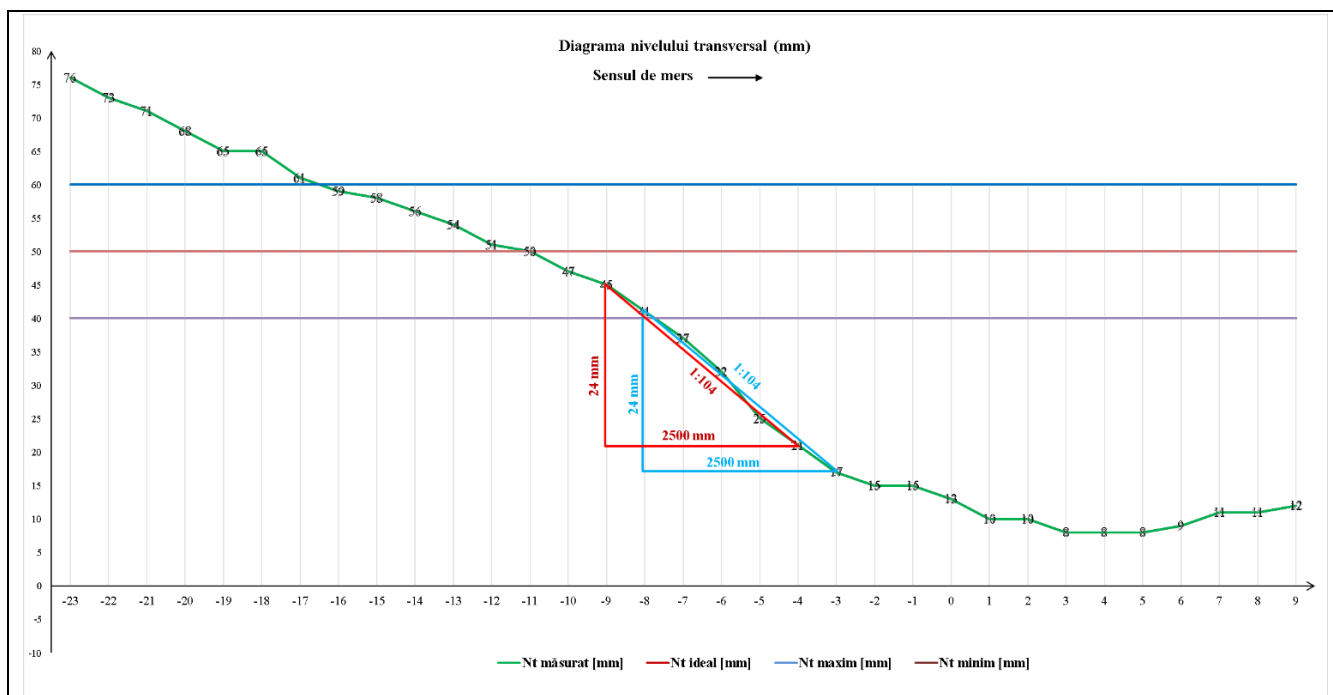
Figura nr.6: Diagrama nivelului transversal

Torsionarea căii este un defect local și reprezintă diferența de nivel transversal între cele două fire ale căii măsurate în două puncte consecutive raportat la baza longitudinală de măsurare a torsionării căii

(2,5 m). Pentru viteze de circulație mai mici de 30 km/h valoarea maximă a torsionării căii este de 12,50 mm, cu înclinarea rampei defectului de 1:200, prevăzută la art.7.A., pct.4 din *Instrucția de norme și toleranțe pentru construcția și întreținerea căii-linii cu ecartament normal, nr.314/1989*.

Până la punctul de producere al deraierii, în sensul de mers al trenului, de la punctul „-13” înspre punctul „0”, în cuprinsul a opt zone, măsurate la o distanță de 2,5 m între două puncte consecutive, înclinările rampelor defectelor erau mai mari decât valoarea maximă admisă pentru circulația trenurilor (1:166).Astfel, așa cum este exemplificat în diagrama nivelului transversal – *figura nr.6*, între punctele „-9”÷„-4” și „-8”÷„-3” valoarea torsionării a fost de 24 mm, depășind valoarea maximă admisă a torsionării de 15 mm, având înclinarea rampei defectului de 1:104 față de înclinarea admisă a rampei de 1:166.

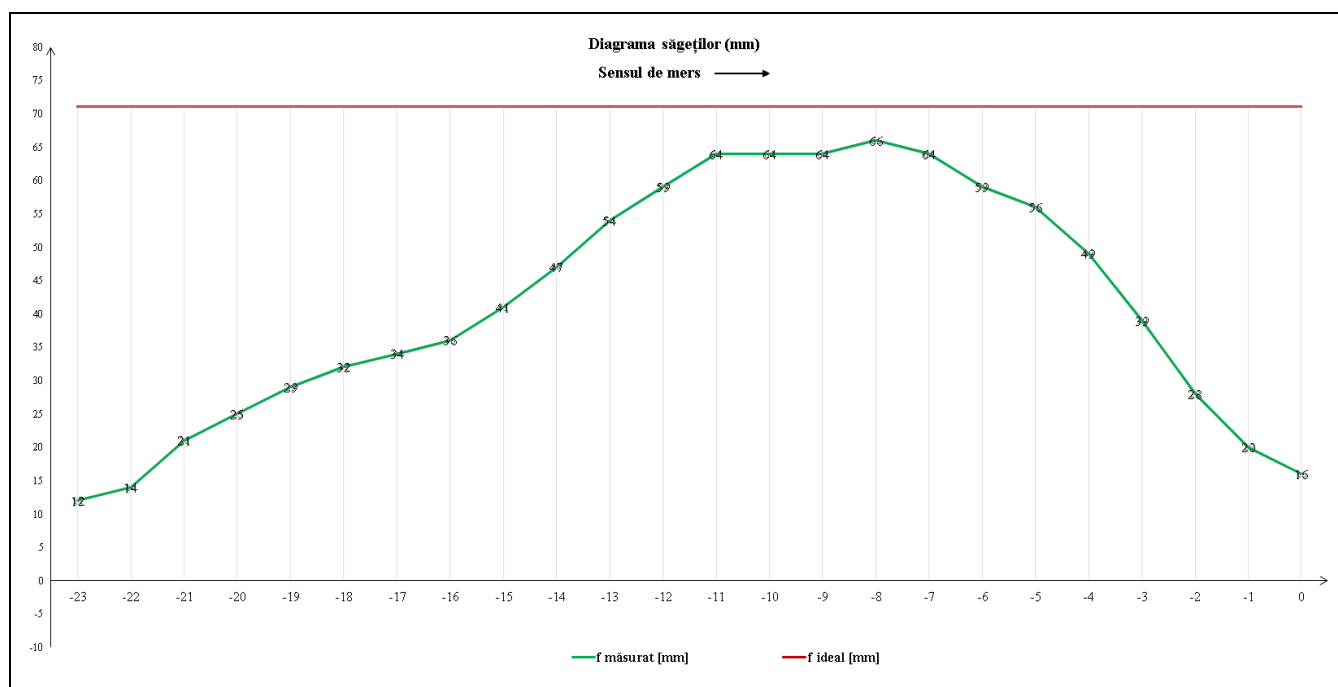
Săgețile au fost măsurate pe porțiunea de curbă pichetată la mijlocul corzii de 20 m, din 10 m în 10 m, între punctele „-23” ÷ „0”.

Figura nr.7: Diagrama săgeților

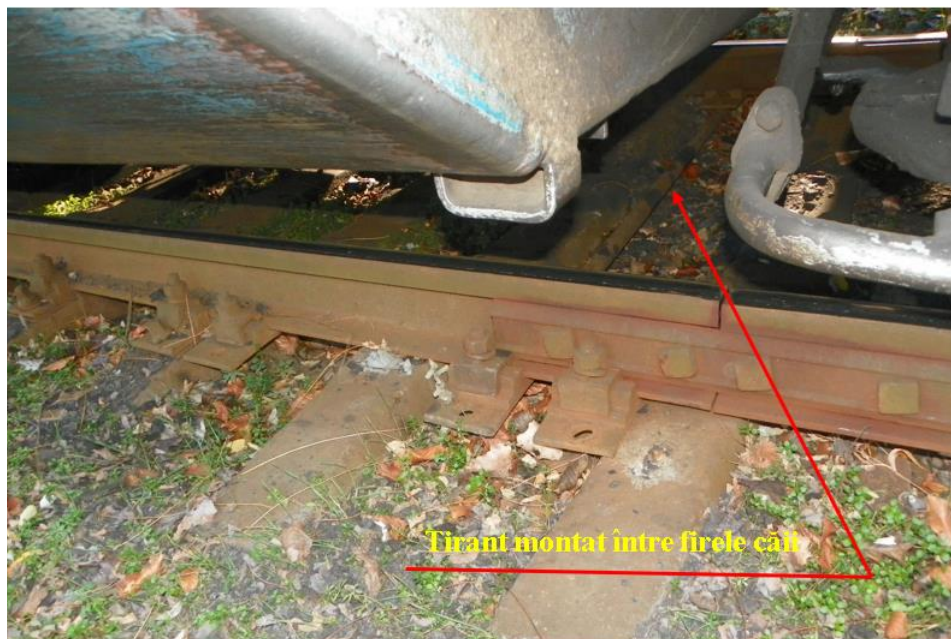
O altă neconformitate constatată și care a fost semnalată în rapoartele de investigare ale accidentelor anterioare produse pe linia 204 Băbeni – Alunu, este folosirea în activitatea de exploatare a unor improvizații de tipul tiranților metalici pentru menținerea ecartamentului în toleranțele prescrise, ca

urmare a degradării diblurilor din lemn din cuprinsul traverselor din beton precomprimat T13 (foto nr.7). Astfel, secția a utilizat, pentru menținerea în toleranțe a ecartamentului, dispozitive improvizate de tipul tiranților metalici, care se substituie traverselor responsabile cu asigurarea acestui parametru tehnic al căii.

*Foto.nr.7 - Tirant montat între firele căii*

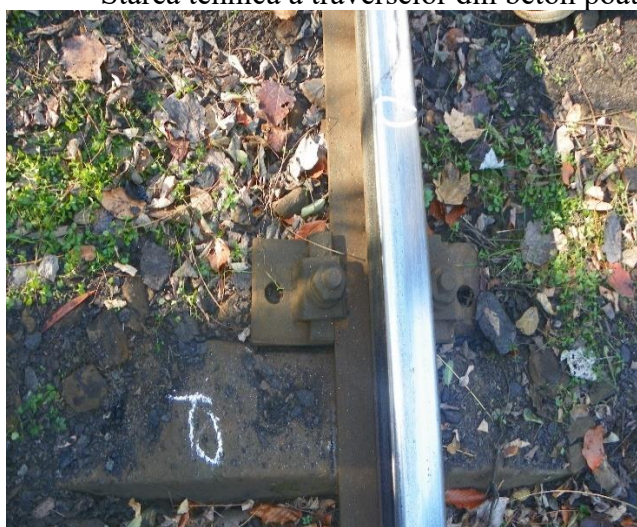
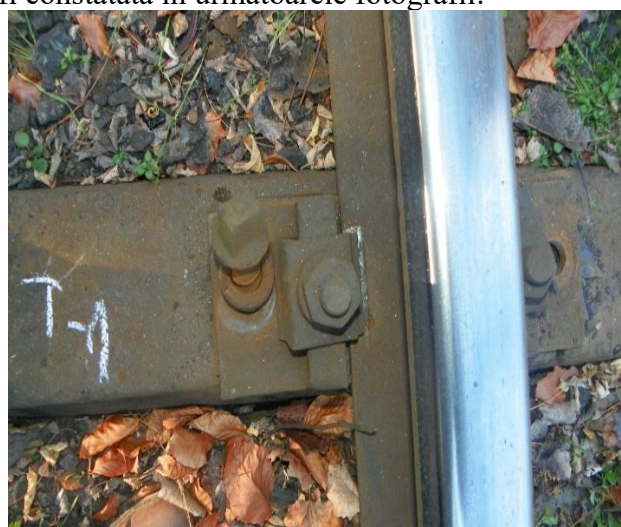
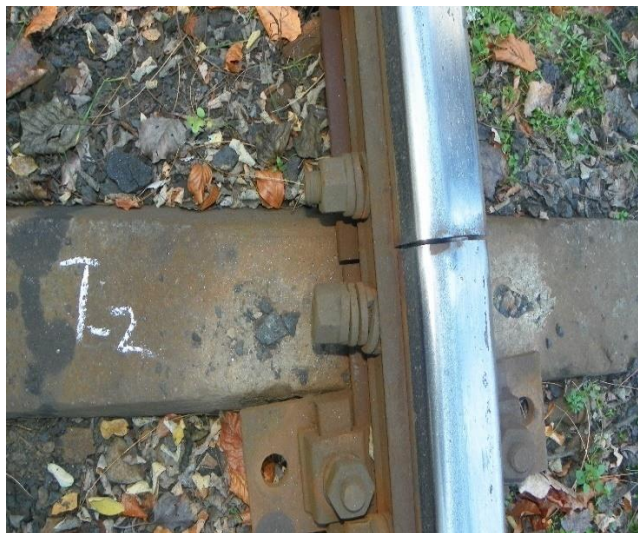
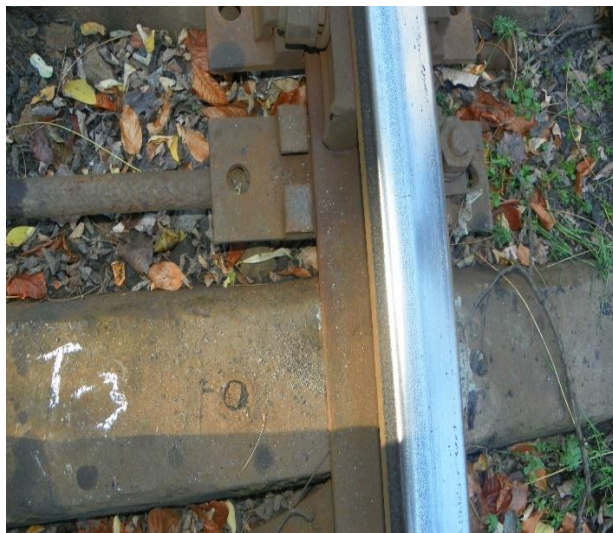
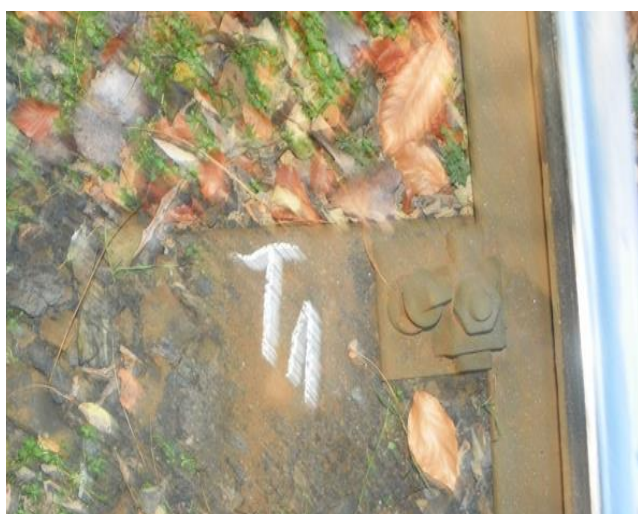
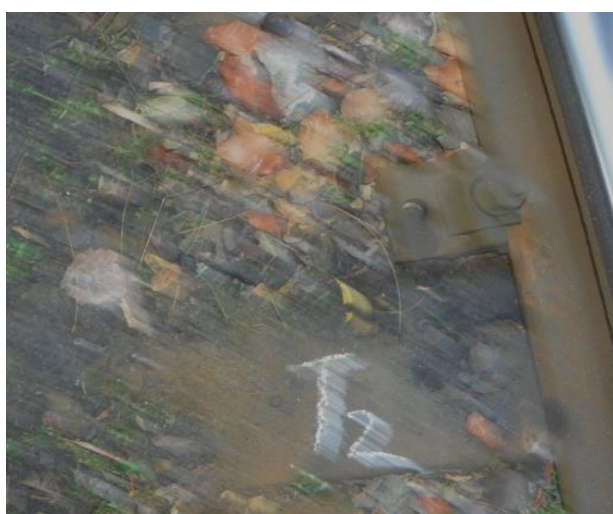
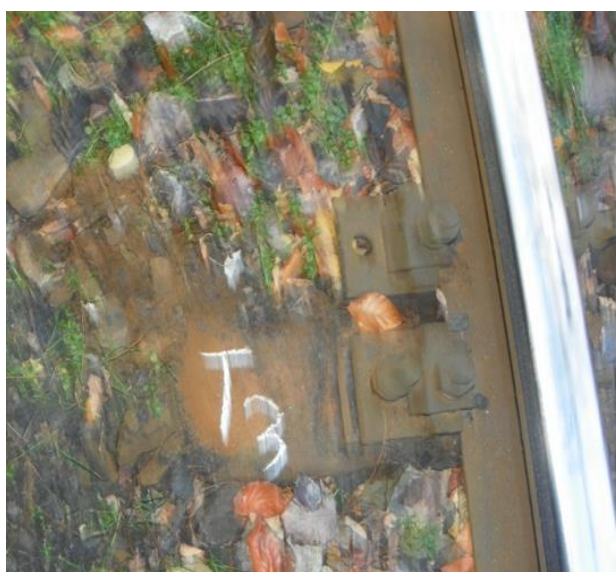
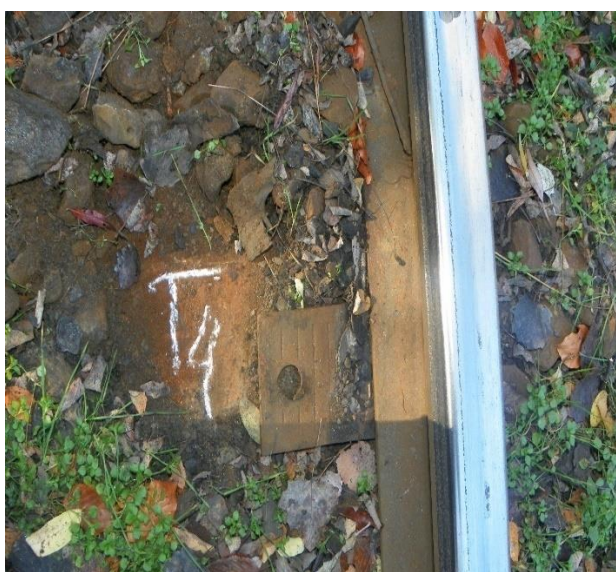
Starea tehnică a traverselor din beton poate fi constatată în următoarele fotografii:

Colmatarea prisme de piatră spartă cu praf de cărbune și existența acestuia în exces, a condus la imposibilitatea drenării apei din prisma de piatră spartă și la creșterea vitezei de degradare (putrezire) a diblurilor traverselor din beton. De asemenea, creșterea abundentă a vegetației, pe cuprinsul platformei căii, a constituit un alt impediment în verificarea stării tehnice a elementelor suprastructurii căii.
