## **Závěrečná zpráva o výsledcích šetření mimořádné události**

Vykolejení 3 drážních vozidel za jízdy vlaku Nex 60310 v železniční stanici  
Brno-Maloměřice

### **Accident and incident investigation report**

Derailment of 3 rolling stocks of the freight train No. 60310  
at Brno-Maloměřice station

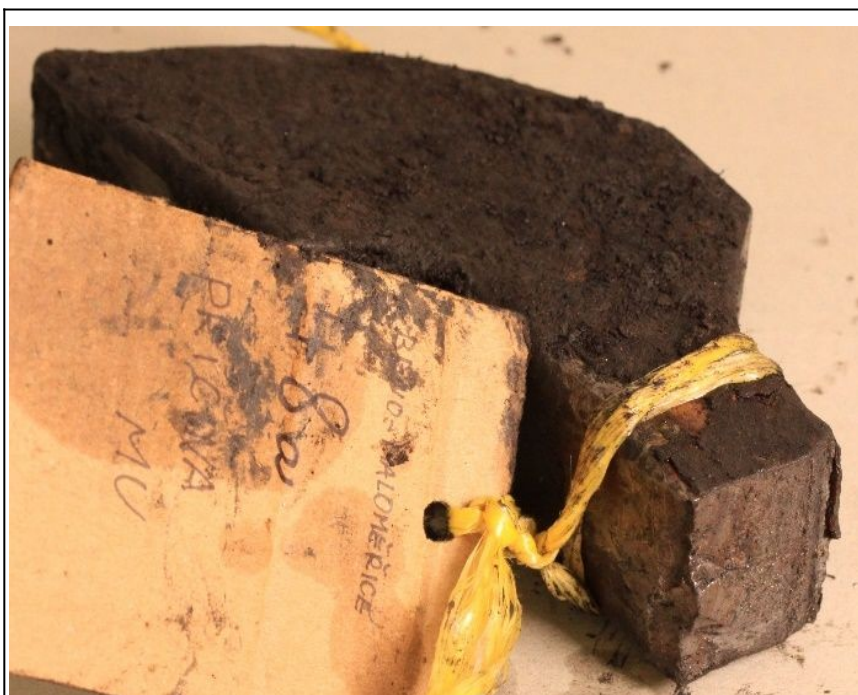
- železniční svršek ve směru ze 2. SK po místo MU nevykazoval zjevné závady;
- na výhybce č. 48a bylo zjištěno naražení levého vnitřního ohnutého jazyka;
- u levého vnitřního ohnutého jazyka ležela ve žlabovém pražci (bez elektrického ohřevu výhybek) odlomená část háku čelistového závěru s viditelným starým lomem a čerstvou malou oblastí dolomení. Tento hák byl demontován a DI jej na místě zajistila k dalšímu odbornému zkoumání;

Obr. č. 2: Odlomená část závěrného háku z čelistového závěru výhybky č. 48a  
Zdroj: ČVUT

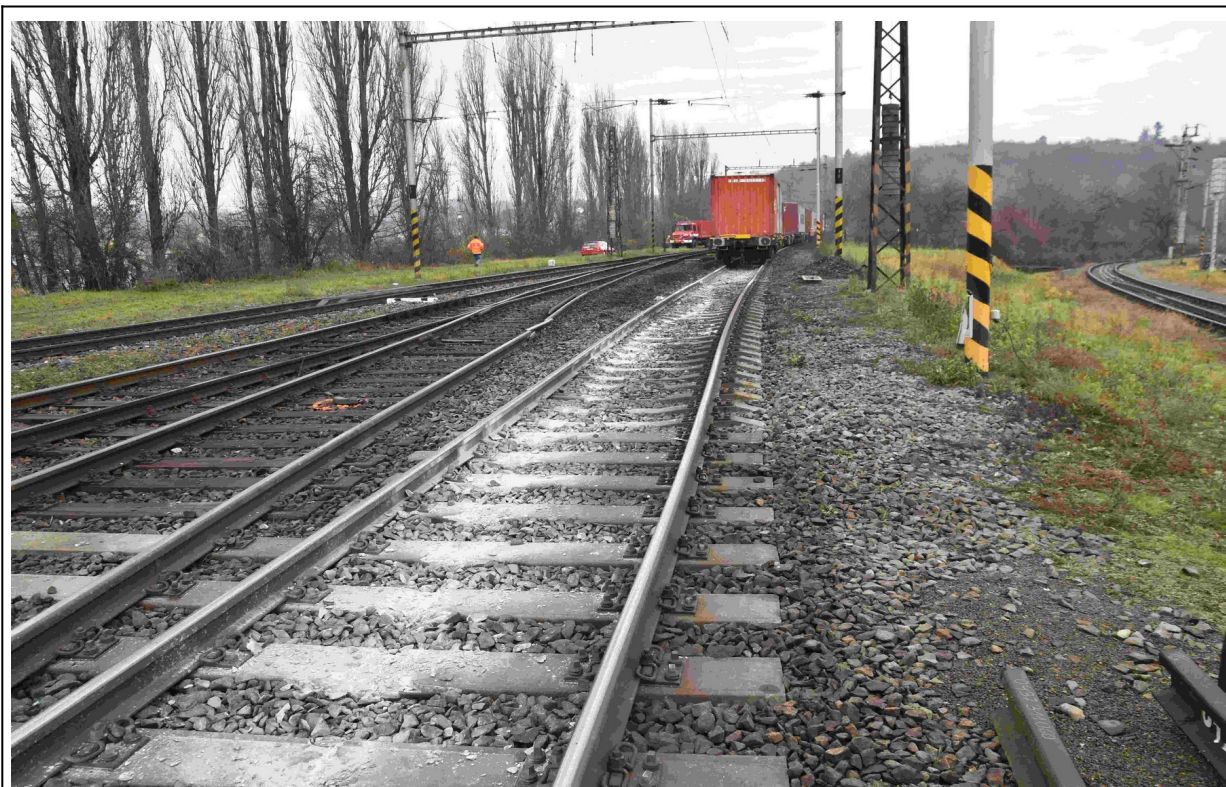
- byla zjištěna směrová deformace a lom na pravém pasu na spojení výhybek č. 48b a č. 49 v km 2,829 (viditelné na obr. č. 12 v příloze);
- ve směru jízdy vlaku Nex 60310 za výhybkou č. 48a/b byly zjištěny mnohočetné lomy kolejnic, poškozené betonové pražce a poškozená upevňovadla vlivem jízdy vykolejených vozů (viz obr. č. 3);

Obr. č. 3: Poškození traťového svršku za výhybkou č. 48b po odvezení nevykolejených vozů Zdroj: DI

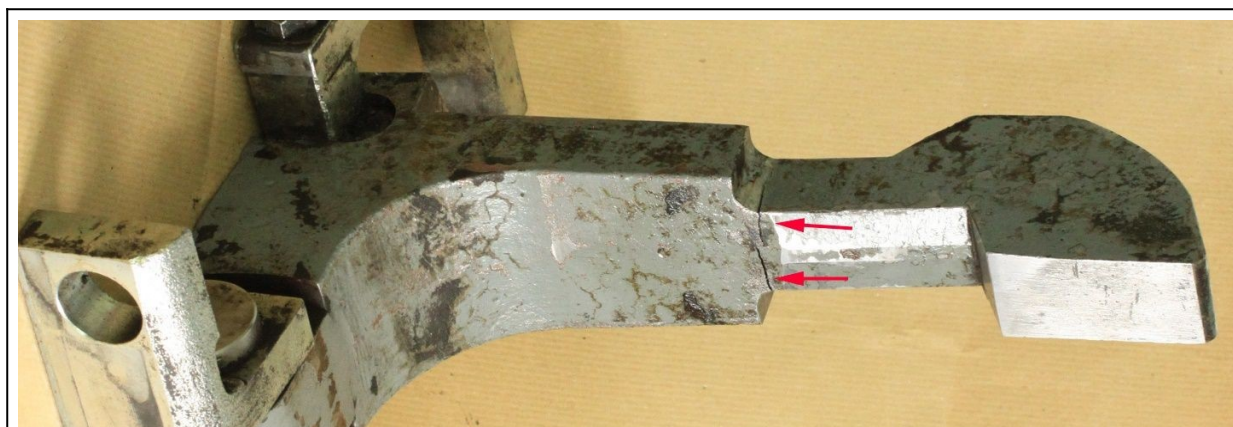
V důsledku zjištění z předmětné MU vykonala DI dne 25. 1. 2023 prohlídku háků čelistových závěrů v žst. Kolín na křižovatkových výhybkách s pohyblivými hroty srdcovek č. 171, 170, 169 a 164. Důvodem byla kontrola stavu háků křižovatkových výhybek po předchozí obdobné MU ([žst. Kolín](#) viz bod 4.5 ZZ). Inspektoři DI všechny závěrné háky důkladně očistili z horní strany od provozních nečistot a maziv. Na výhybce č. 170b1 byl nalezen viditelný nálom háku u pravého vnitřního ohnutého jazyka. DI ihned z místa kontaktovala O13 SŽ. Zaměstnanci traťového okrsku v Kolíně, kteří se zúčastnili prohlídky s DI, provedli okamžité opatření (zákaz jízdy do odbočného směru) a zajistili výměnu háku v řádu několika dní. Tento prasklý hák si DI vyžádala a předala jako další součást na odborné prozkoumání. Dále bylo objeveno nadvýšení některých jazyků na výhybkách. U výhybky č. 169a1 došlo k nadvýšení pravého ohnutého jazyka o 9 mm a levého ohnutého jazyka o 4 mm. U výhybky č. 169b1 bylo zjištěno nadvýšení pravého ohnutého jazyka o 7 mm a levého ohnutého jazyka o 3 mm. Na výhybce č. 169a2 bylo zjištěno nadvýšení levého ohnutého jazyka o 5 mm a pravého ohnutého jazyka o 7 mm. U výhybky č. 164b1 bylo zjištěno nadvýšení levého ohnutého jazyka o 7 mm nad opornicí. U výhybky č. 164a1 bylo zjištěno nadvýšení pravého ohnutého jazyka o 8 mm a u levého ohnutého jazyka o 6 mm nad opornicí.

Obr. č. 4: Závěrný hák z čelistového závěru výhybky č. 170b1 v Kolíně. Poloha trhliny je vyznačena šipkami.  
Zdroj: ČVUT

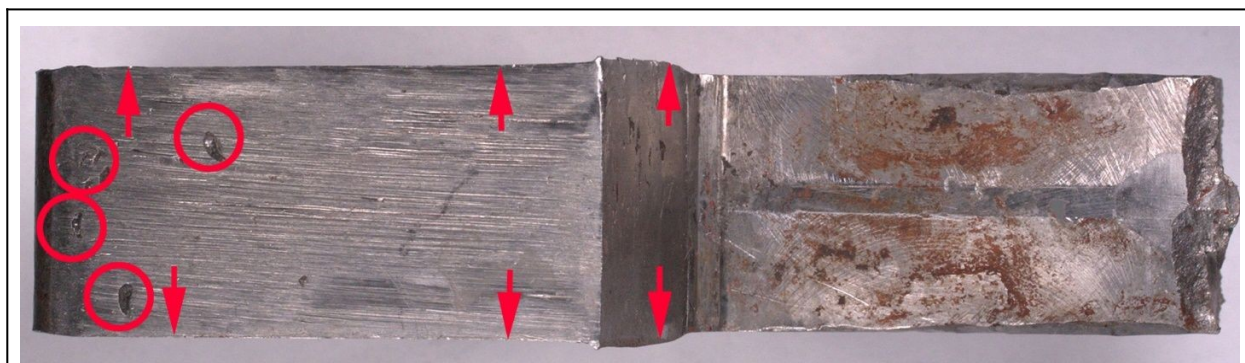
- 1) Na horní stěně háku byly pozorovány stopy, které pravděpodobně odpovídají úderům těžkým předmětem (obr. č. 5). Nelze však vyloučit, že některé tyto stopy vznikly až při MU. Vrchní i spodní strana háku navíc vykazuje známky intenzivního kontaktu s dalšími výhybkovými součástmi. Rýhy na vrchní straně háku ve směru jeho pohybu svědčí o kontaktu s opornicí....

Obr. č. 5: Háček č. 48a: Reliéf povrchů závěrného háku (po očištění). Šipky označují hrany s otřepy a kroužky oblasti se stopami po úderech. Zdroj: ČVUT

- 2) Navíc byly na horní i na spodní části háku nalezeny makroskopicky jasně patrné otřepy. Tyto otřepy přesahovaly původní rozměr (tloušťku) háku cca o 1 ÷ 3 mm... Je zřejmé, že se jedná o důsledek opakovaných velmi intenzivních kontaktů háku jak s dalšími výhybkovými součástmi, tak s podložím...
- 3) Makroskopický charakter lomu háku je patrný z obr. 6. Jasně zřetelné postupové čáry na povrchu lomu zcela jednoznačně dokumentují, že k lomu došlo důsledkem vzniku a postupného rozvoje řady dílčích únavových trhlin, které iniciovaly na horní i dolní stěně háku.

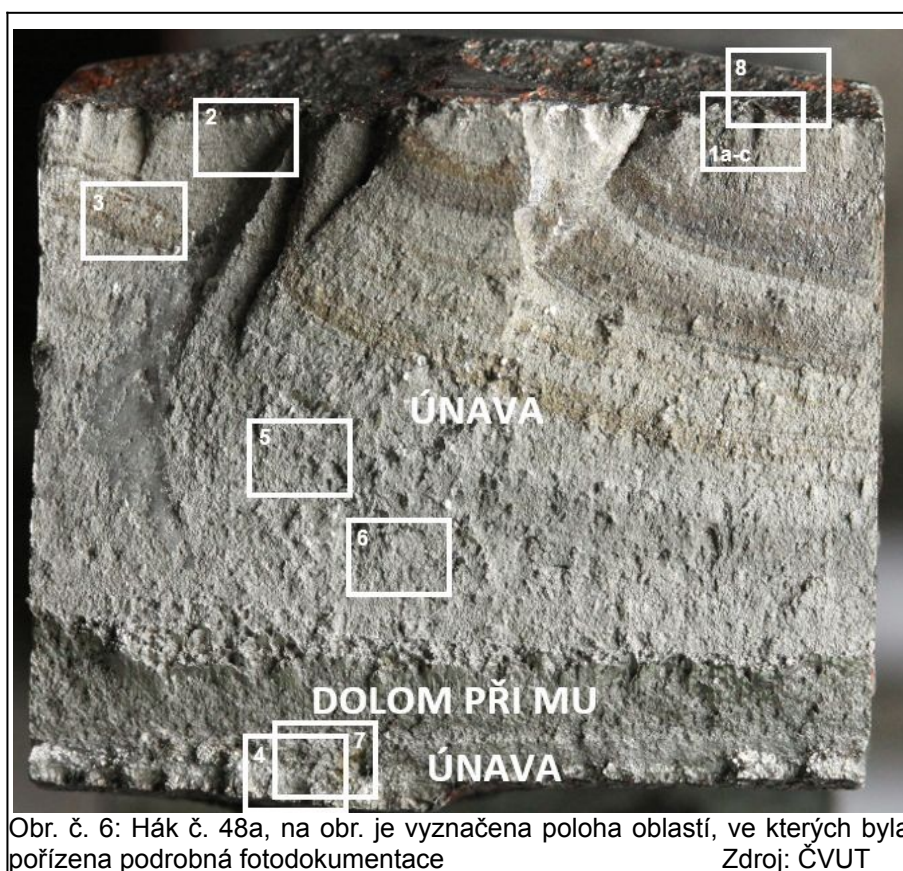
- 4) Pásmo přiléhající k horní stěně háku je poměrně členité, což je důsledkem toho, že dílčí únavové trhliny se šířily v různých rovinách a při jejich propojení vznikly na lomové ploše různě vysoké stupně (obr. 6).

Makroskopický charakter lomu svědčí o tom, že k iniciaci dílčích únavových trhlin došlo i na spodní stěně háku. Tyto trhliny vytvořily úzký pás šířky cca 1 mm podél spodní stěny háku (obr. 6).

- 5) K iniciaci dílčích únavových trhlin došlo na horní stěně háku v oblasti s velmi hrubým povrchem (obr. 6). Jedná se o původní povrch odlitku opracovaný při tryskání či pískování odlitku, charakterizovaný výskytem vad, nehomogenit a mikrotrhlin, navíc se v blízkosti povrchu vyskytují licí vady typy staženin (případně bublin). Mikromorfologický charakter těchto vad je dokumentován snímkem na obr...

Obr. č. 6: Hák č. 48a, na obr. je vyznačena poloha oblastí, ve kterých byla pořízena podrobná fotodokumentace  
Zdroj: ČVUT

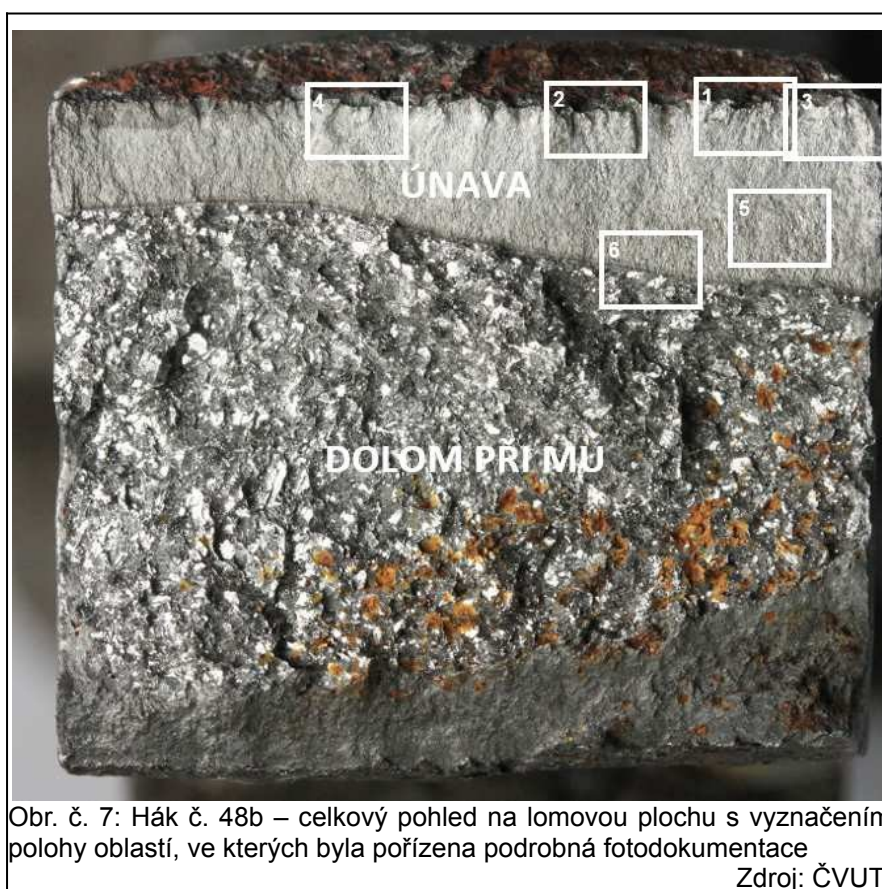
- 1) Na horní stěně háku byly pozorovány stopy, které pravděpodobně odpovídají úderům těžkým předmětem... Nelze však vyloučit, že některé tyto stopy vznikly až při MU. Vrchní i spodní strana háku navíc vykazuje známky intenzivního kontaktu s dalšími výhybkovými součástmi. Rýhy na vrchní straně háku, orientované ve směru jeho pohybu, svědčí o kontaktu háku s opornicí.
- 2) Navíc byly na horní i na spodní části háku nalezeny makroskopicky jasně patrné otřepy. Tyto otřepy přesahovaly původní rozměr (tloušťku) háku cca o  $1 \div 3$  mm... Je zřejmé, že se jedná o důsledek opakovaných velmi intenzivních kontaktů háku jak s dalšími výhybkovými součástmi, tak s podložím...
- 3) Makroskopický charakter lomu háku vede k závěru, že k porušení části nosného průřezu háku došlo důsledkem vzniku a rozvoje řady dílčích únavových trhlin, které iniciovaly na horní stěně háku (obr. č. 7).

Obr. č. 7: Háček č. 48b – celkový pohled na lomovou plochu s vyznačením polohy oblastí, ve kterých byla pořízena podrobná fotodokumentace

- 4) K iniciaci dílčích únavových trhlin došlo na horní stěně háku v oblasti s velmi hrubým povrchem. Jedná o původní povrch odlitku opracovaný při tryskání či pískování odlitku (obr. č. 7 ...). Byly nalezeny stopy vytvořené při tryskání či pískování odlitku a dále řada nerovností a mikrotrhlin.

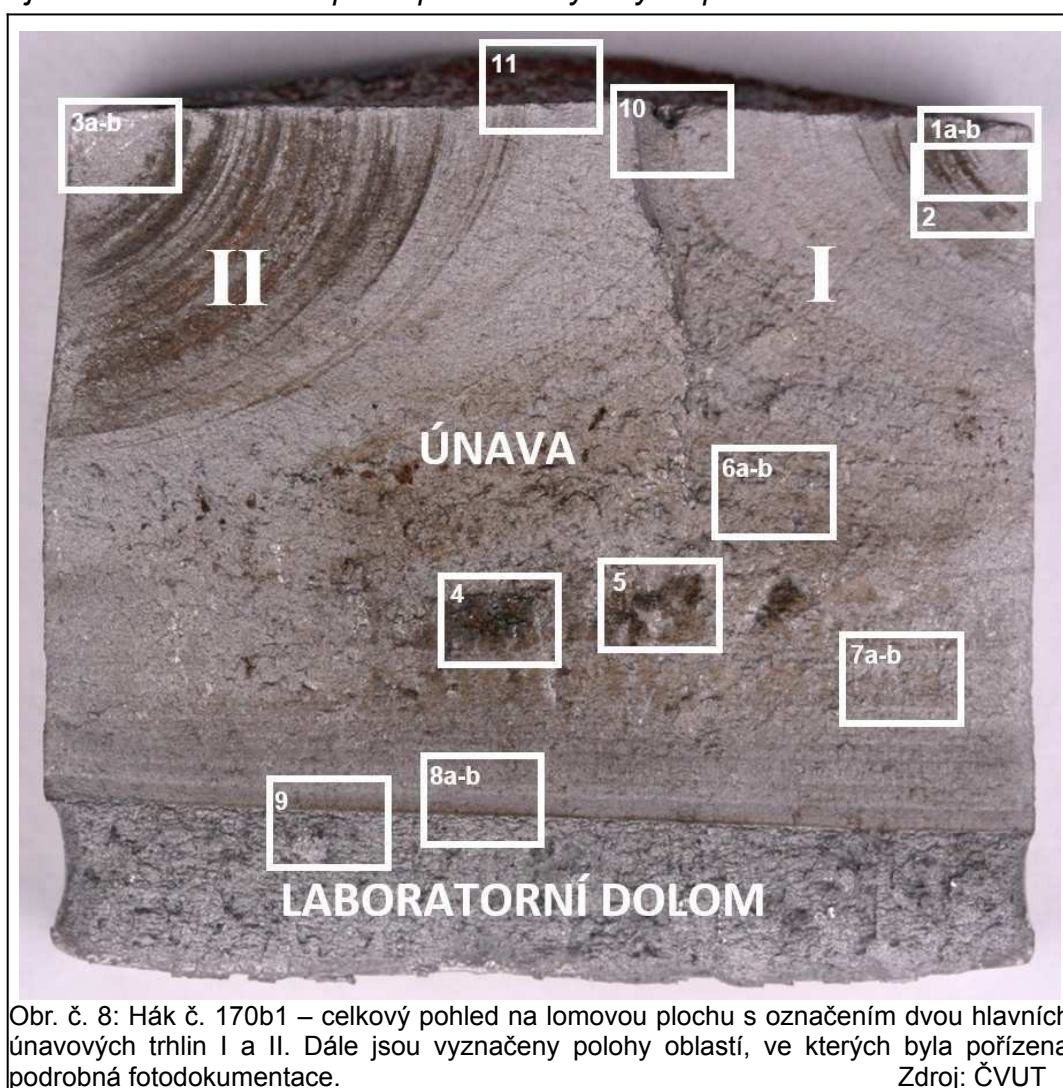
Obr. č. 8: Hák č. 170b1 – celkový pohled na lomovou plochu s označením dvou hlavních únavových trhlin I a II. Dále jsou vyznačeny polohy oblastí, ve kterých byla pořízena podrobná fotodokumentace. Zdroj: ČVUT

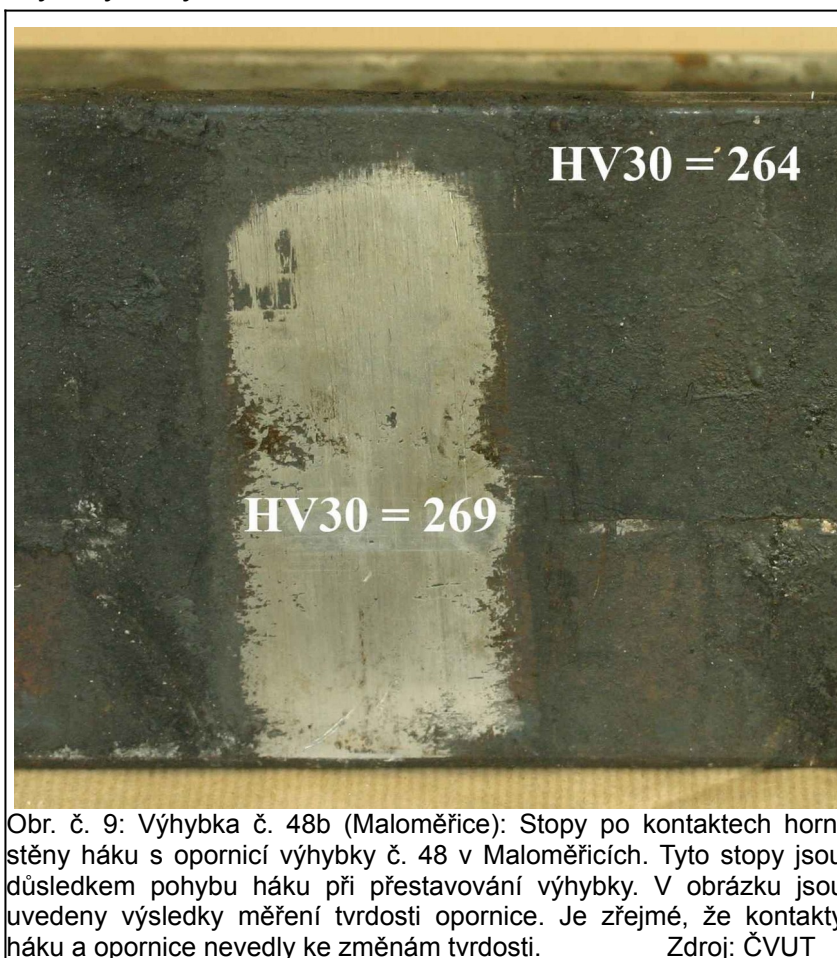
Při kontrole spodní strany opornice výhybky z Maloměřic byly nalezeny stopy kontaktu háku a opornice (obr. 9). Šířka této stopy (cca 48 mm) je podstatně větší než je šířka horní strany háku (30 mm), což naznačuje, že hák se pohybuje nejen přímo, ale i do stran. Měřením tvrdosti bylo prokázáno, že tvrdost opornice (HV30 = 266) je dvakrát vyšší než tvrdost háku (HV30 = 135). Výsledky uvedené v obr. 9 prokazují, že kontakty háku a opornice nevedly k výrazným změnám tvrdosti.

Obr. č. 9: Výhybka č. 48b (Maloměřice): Stopy po kontaktech horní stěny háku s opornicí výhybky č. 48 v Maloměřicích. Tyto stopy jsou důsledkem pohybu háku při přestavování výhybky. V obrázku jsou uvedeny výsledky měření tvrdosti opornice. Je zřejmé, že kontakty háku a opornice nevedly ke změnám tvrdosti. Zdroj: ČVUT

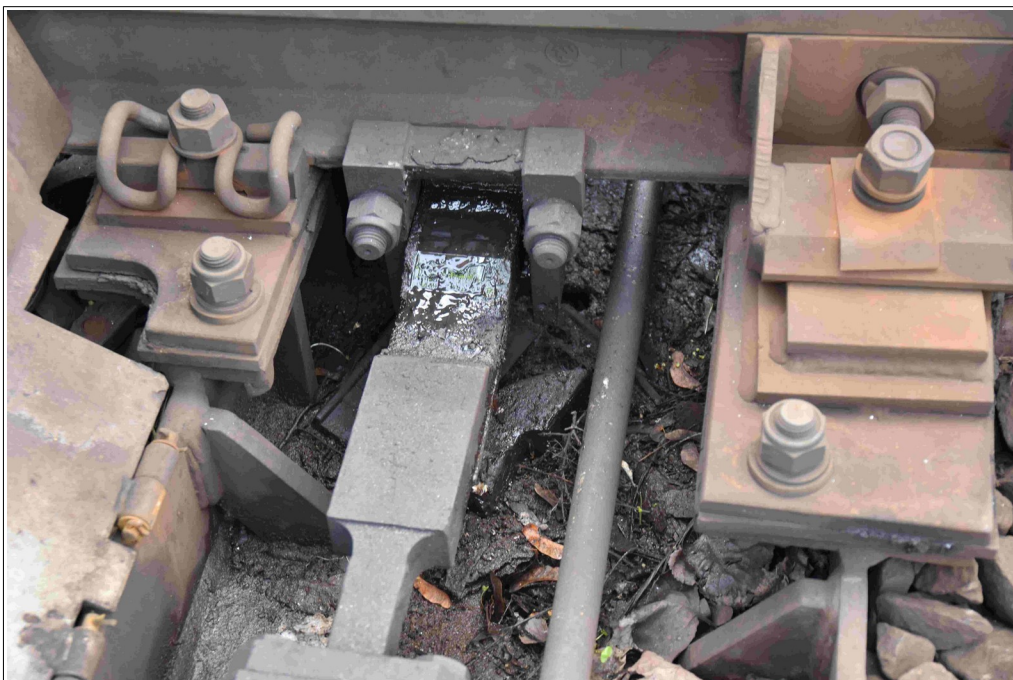
Obr. č. 10: Nálezový stav odlomené části háku výhybky č. 48a v žst. Brno-Maloměřice  
Zdroj: DI

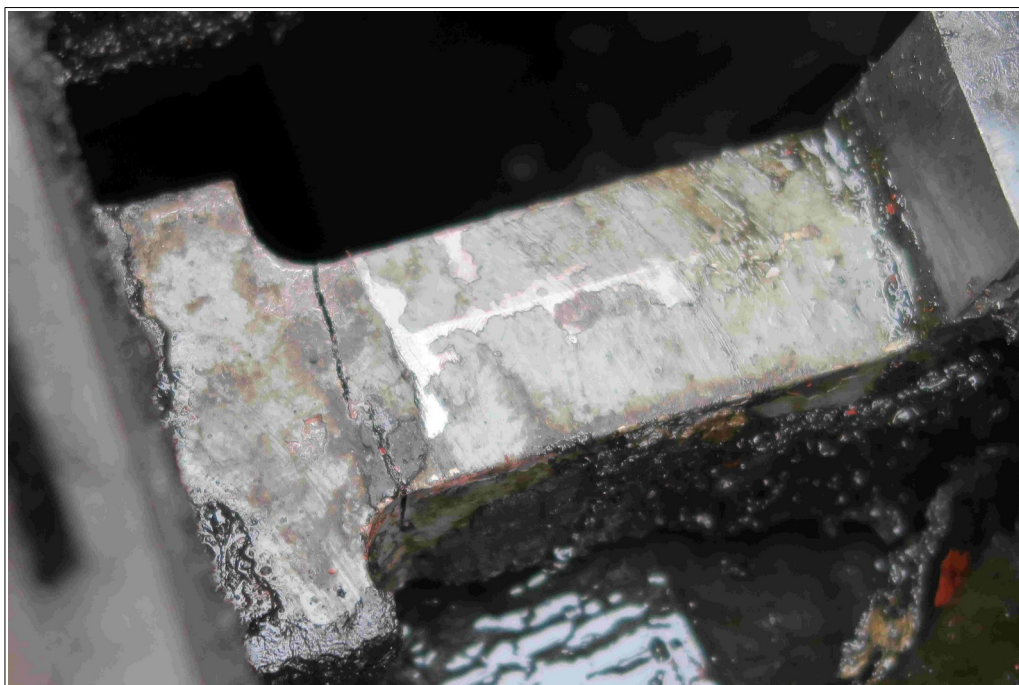
Obr. č. 11: Nálezový stav háku výhybky č. 170b1 s nálomem v žst. Kolín po očištění od maziva a dalších nečistot  
Zdroj: DI

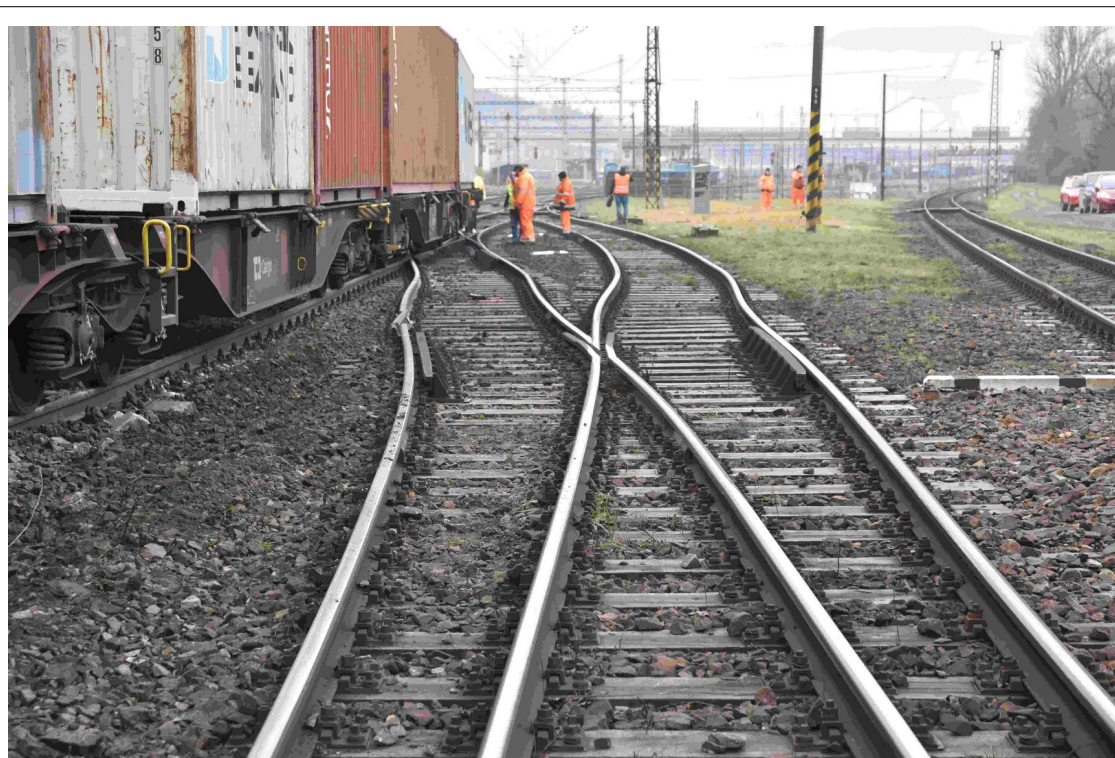
Obr. č. 12: Pohled na poškození výchybky č. 49
