## **Závěrečná zpráva o výsledcích šetření mimořádné události**

Střetnutí vlaku Os 3902 s nákladním automobilem s následným vykolejením na  
železničním přejezdu P7263 mezi železničními stanicemi  
Bystřice pod Hostýnem a Holešov

## **Accident and incident investigation report**

Collision of the regional passenger train No. 3902 with a lorry with consequent  
derailment at the level crossing No. P7263 between Bystřice pod Hostýnem  
and Holešov stations

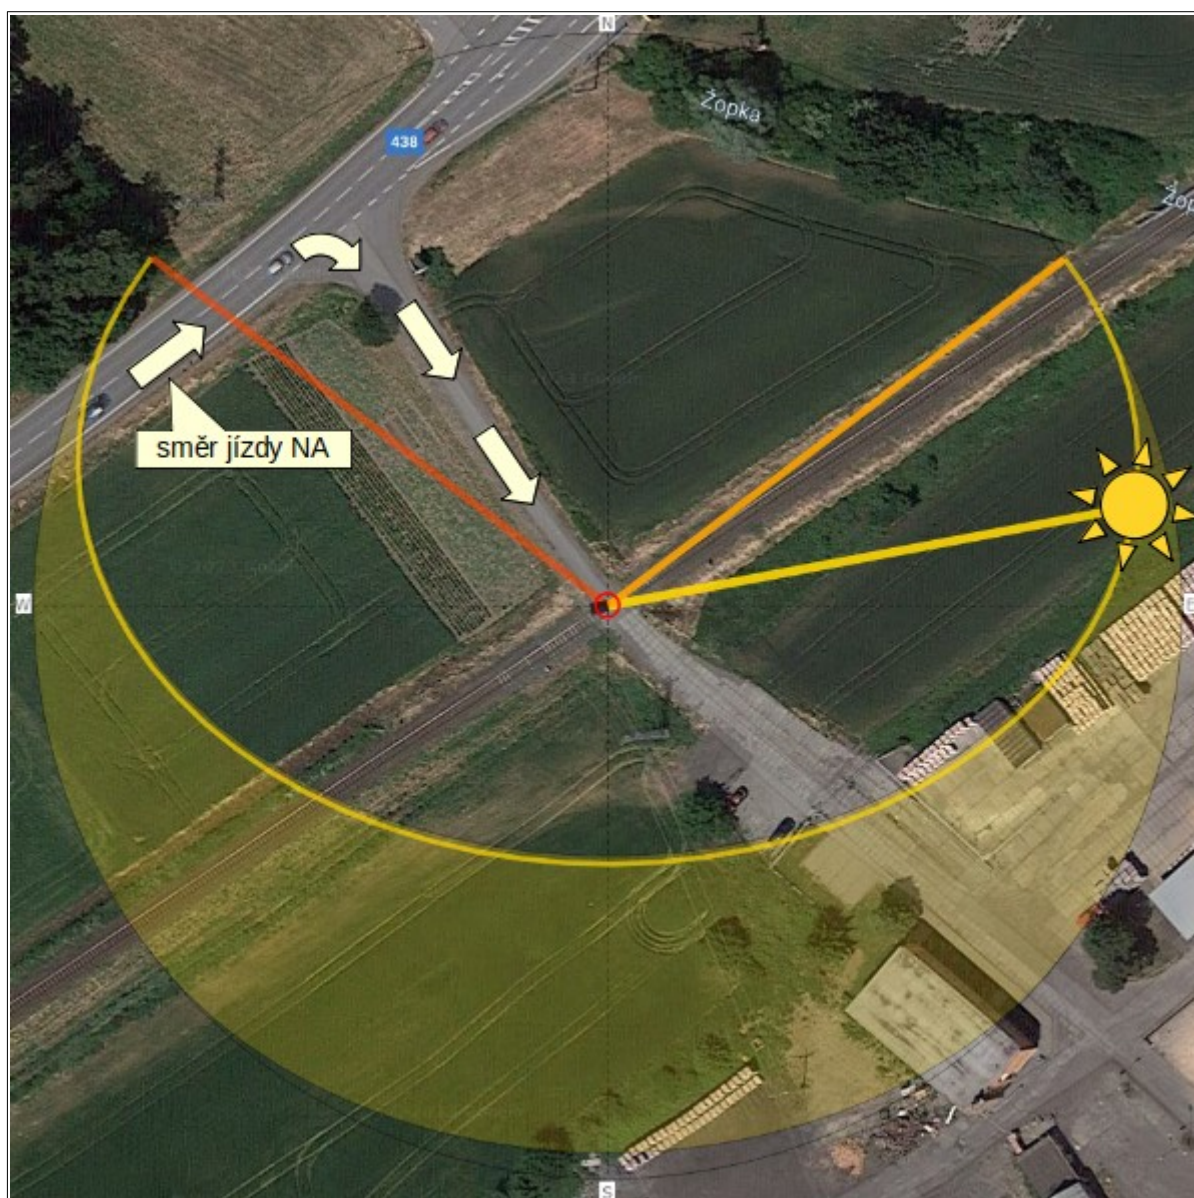
DI také prověřila možnost oslnění řidiče NA sluncem. Po odbočení NA ze silnice II/438 na účelovou komunikaci směrem k ŽP P7263 směřovaly sluneční paprsky z levé strany řidiče pod úhlem cca 110°. Nad ŽP P7263 se v době bezprostředně předcházející vzniku MU vyskytovala poměrně hustá a mohutná oblačnost, nicméně tato oblačnost ve směru pohledu řidiče NA na železniční trať pojížděnou blížícím se vlakem Os 3902 k ŽP již nebyla zcela kompaktní, tzn. sluneční paprsky mohly v určitých místech danou oblačnost prosvítit. Uvedené bylo umocněno skutečností, že slunce bylo v té době poměrně nízko nad obzorem. Nelze tak zcela vyloučit, že mohlo dojít k oslnění řidiče NA přímými slunečními paprsky nebo ohybem a rozptylem slunečních paprsků na okrajích fragmentů oblačnosti, jenž vytváří plošně rozsáhlé oblasti v rámci řídké oblačnosti, které se stávají zdrojem intenzivního světla, a to mimo azimut slunečního kotouče, viz bod 4.1.7 této ZZ.

Obr. č. 3: Poloha slunce v době vzniku MU

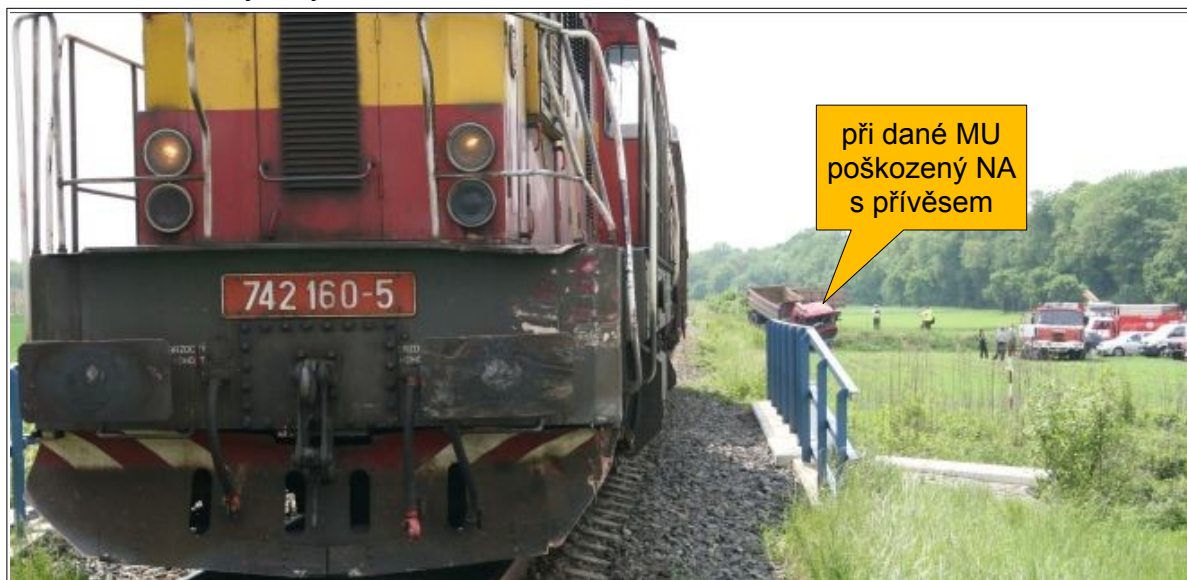
- ze dne 11. 5. 2009, kdy došlo ke střetnutí vlaku Mn 81055 s jízdní soupravou (NA s přívěsem). Při MU utrpěla újmu na zdraví 1 osoba (řidič NA s přívěsem). Celková škoda byla vyčíslena na 900 000 Kč;

**Obr. č. 4:** Pohled na poškozené přední čelo HDV vlaku Mn 81055 a na poškozený NA s přívěsem v důsledku střetnutí na ŽP P7263 ze dne 11. 5. 2009. Zdroj: DI

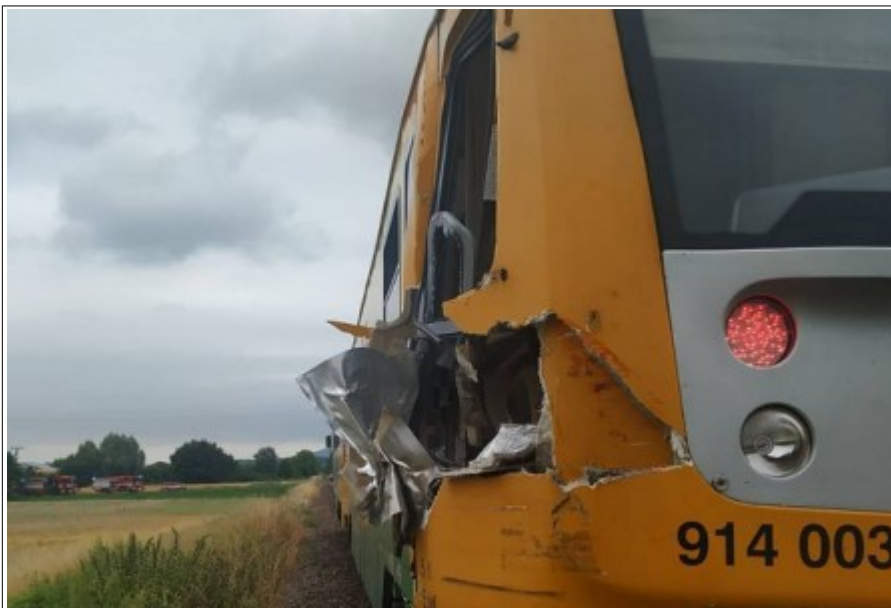
- ze dne 9. 7. 2021, kdy došlo ke střetnutí vlaku Os 3912 s NA. Při MU újmu na zdraví neutrpěla žádná osoba. Celková škoda byla vyčíslena na 964 183 Kč;

**Obr. č. 6:** Pohled na poškozené přední čelo vlaku Os 3912 v důsledku střetnutí s NA na ŽP P7263 dne 9. 7. 2021  
Zdroj: HZS ZLK

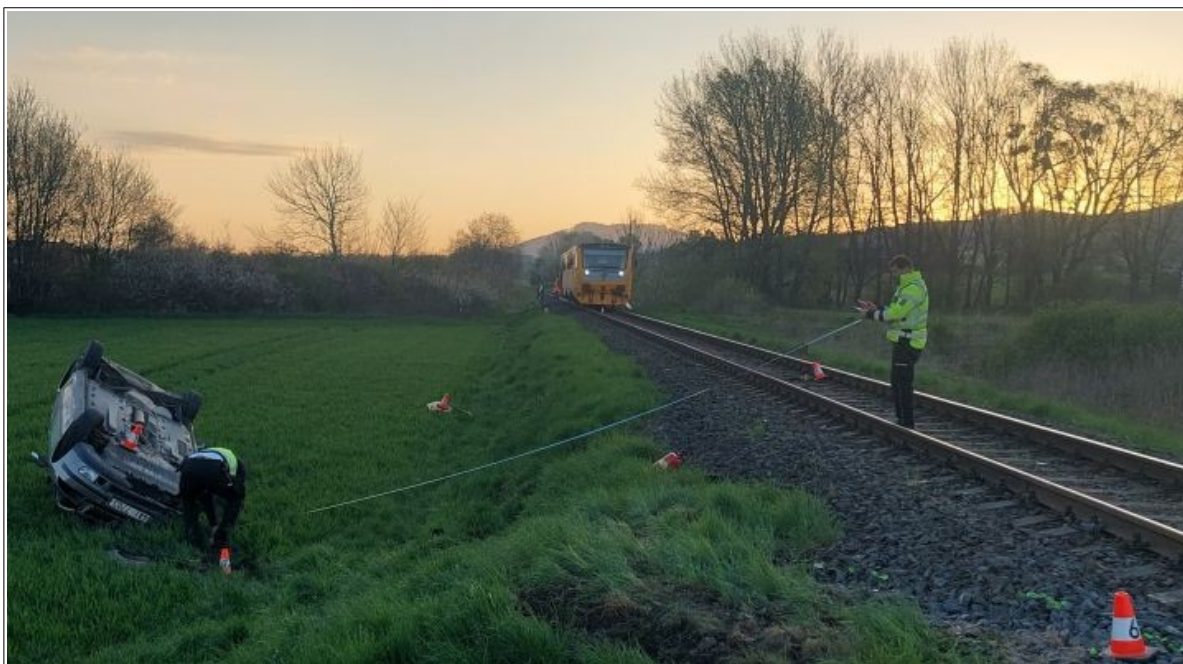
- 23. 4. 2023, kdy došlo ke střetnutí vlaku Os 3908 s OA. Při MU utrpěla újmu na zdraví 1 osoba (řidič OA). Celková škoda byla vyčíslena na 376 755 Kč.

**Obr. č. 7:** Pohled na následky střetnutí na ŽP 7263 ze dne 23. 4. 2023

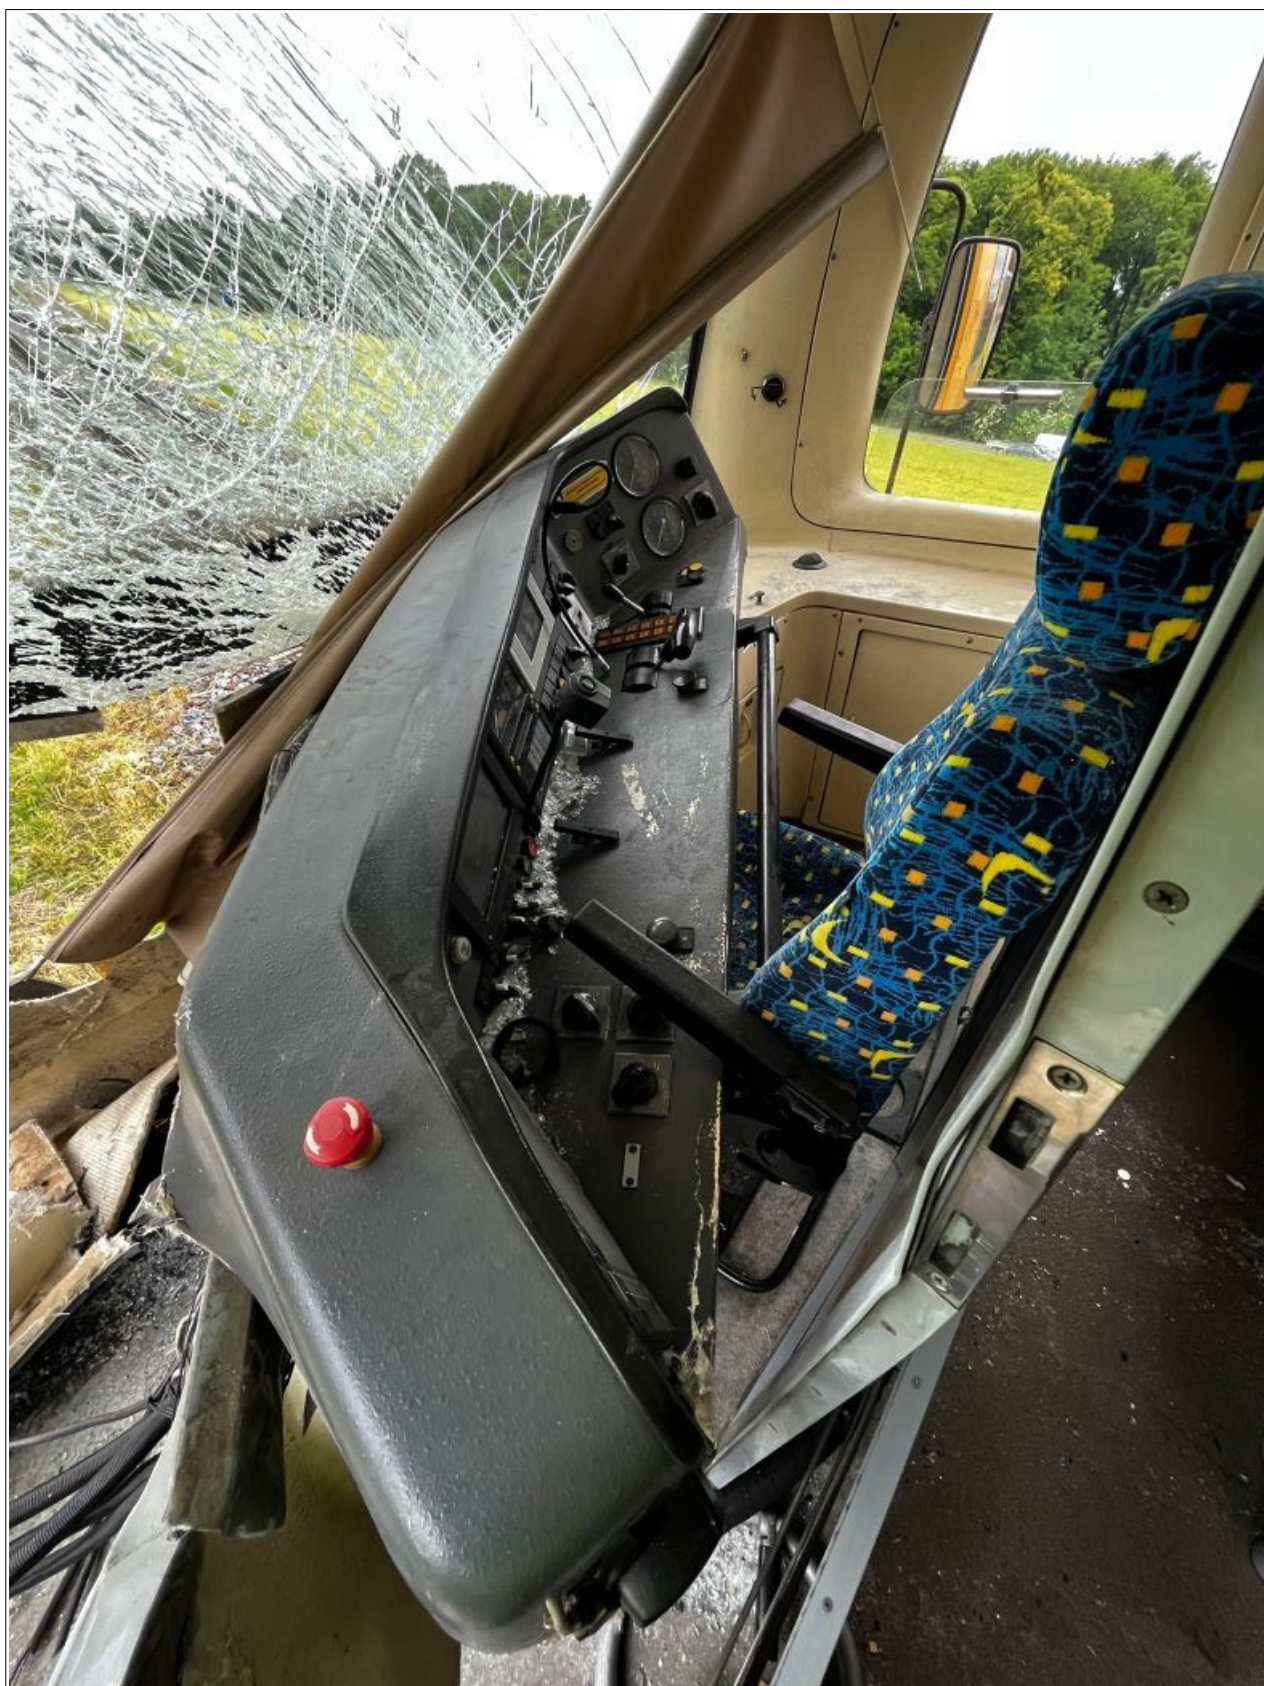
- HDV CZ-ČD 94 54 5 814 076-6 (dále také jen HDV 814.076-6);
- osoba řídící DV (dále jen strojvedoucí) řídila vlak Os 3902, pozorovala trať a návěsti ze stanoviště strojvedoucího ŘDV 914.076-5, tzn. z čelní kabiny strojvedoucího ve směru jízdy vlaku. V kabině strojvedoucího se strojvedoucí nacházel sám. Stanoviště strojvedoucího bylo následkem MU silně poškozeno, viz Obr. č. 10 a 11 této ZZ;

**Obr. č. 10:** Pohled na stanoviště strojvedoucího ŘDV vlaku Os 3902 po vzniku MU

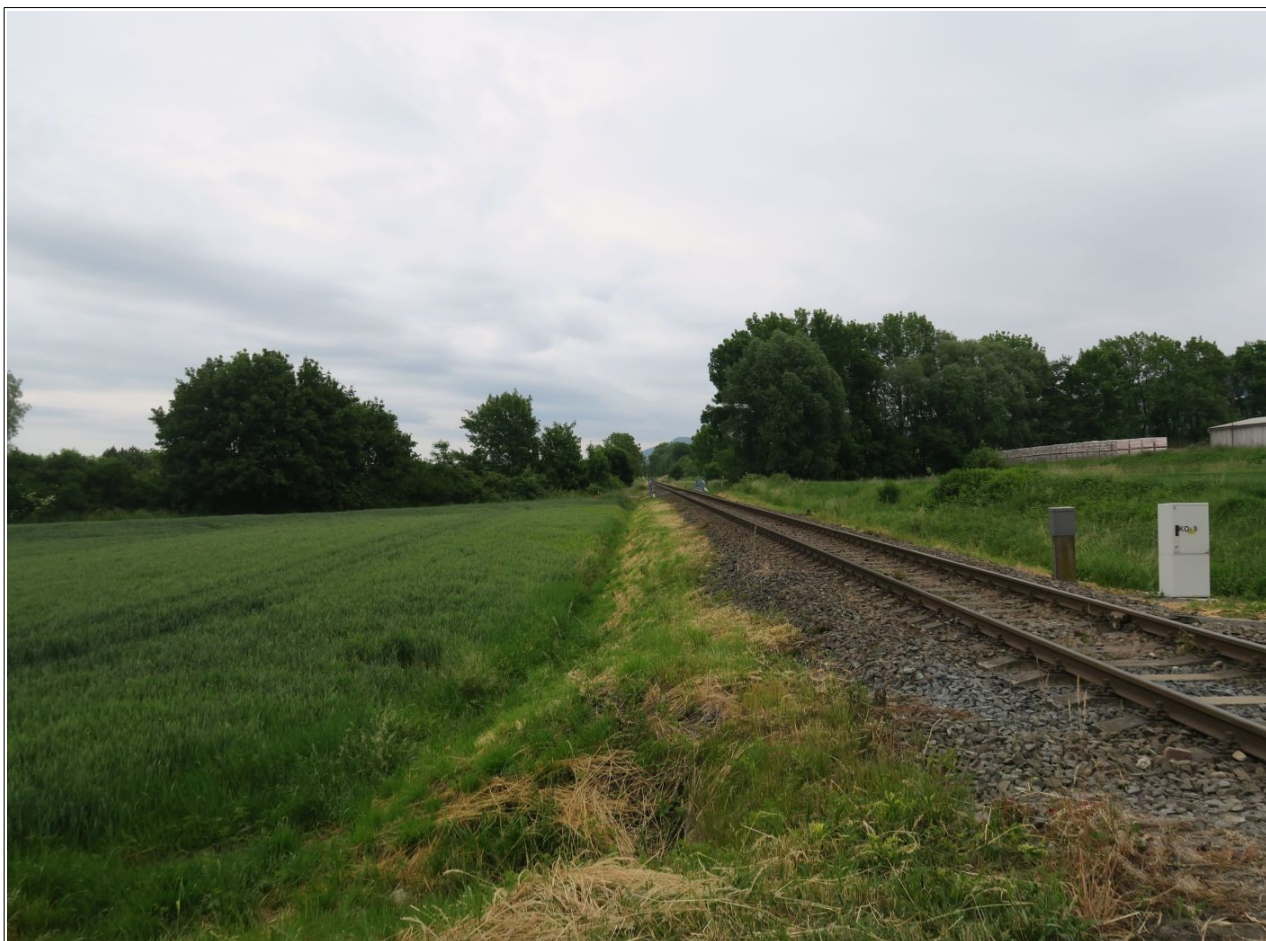
- dále se podíval doleva směrem k Dobroticím, rovněž žádný vlak neviděl, *„nicméně mu v pořádném výhledu bránila vegetace a z této strany mu svítilo slunce“*.  
Pozn. DI: problematika možnosti oslnění řidiče NA sluncem je obsažena v bodech 3.1.3 a 4.1.7 této ZZ. Vegetace, která rostla po obou stranách přirozeného vodního toku Žopka, sice řidiči NA po odbočení ze silnice II/438 na účelovou komunikaci mohla po určitou dobu bránit ve výhledu, nicméně čím blíže byl řidič NA k ŽP P7263, tím lepší měl rozhled na dráhu, mj. i z důvodu výše umístěného sedadla řidiče v NA. Rozhledové délky ŽP byly v předmětném kvadrantu, tj. ve směru jízdy NA k ŽP a ve směru jízdy DV od žst. Bystřice pod Hostýnem do žst. Holešov vyhovující, viz body 3.1.3 a 4.1.1 a Obr. č. 14 této ZZ,

**Obr. č. 14:** Rozhled na dráhu směrem k zastávce Dobrotice (směr žst. Bystřice pod Hostýnem), odkud k ŽP P7263 přijížděl vlak Os 3902, a to ze vzdálenosti 4 m od osy TK před ŽP ve směru jízdy NA.

- odstranění vzrostlé zeleně tak, aby byl ve všech kvadrantech zajištěn nerušený rozhled na dráhu splňující požadované parametry;
- umístění (přemístění) výstražného návěstidla s návěstí „Pískejte“, ve směru jízdy DV od žst. Bystřice pod Hostýnem, na předepsanou vzdálenost.
