# Untersuchungsbericht

Aktenzeichen: 60uu2016-01/004-3323

## Gefährliches Ereignis im Eisenbahnbetrieb

| Ereignisart: | Fahrzeugbrand |

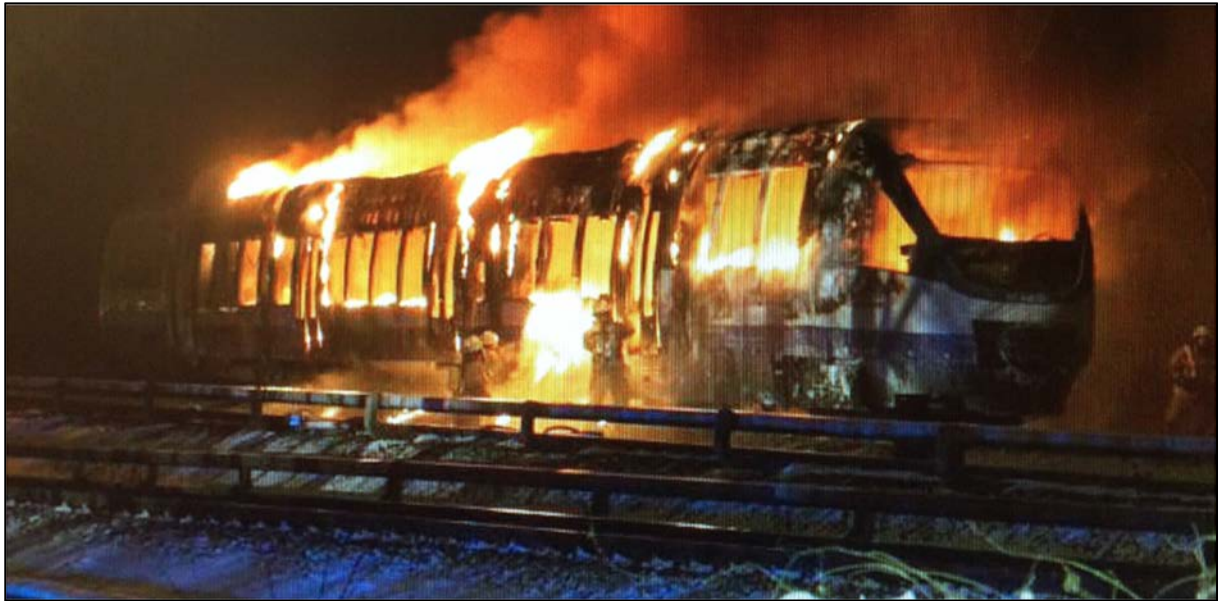
Abbildung 4: Triebzug VT 643.20 der NEB Betriebsgesellschaft mbH im Vollbrand<sup>4</sup>

Der hintere EW und der MW des Triebzuges brannten vollständig, der führende EW teilweise aus. Aufgrund des Ausmaßes der Schäden lag ein Totalverlust des Triebzuges vor.

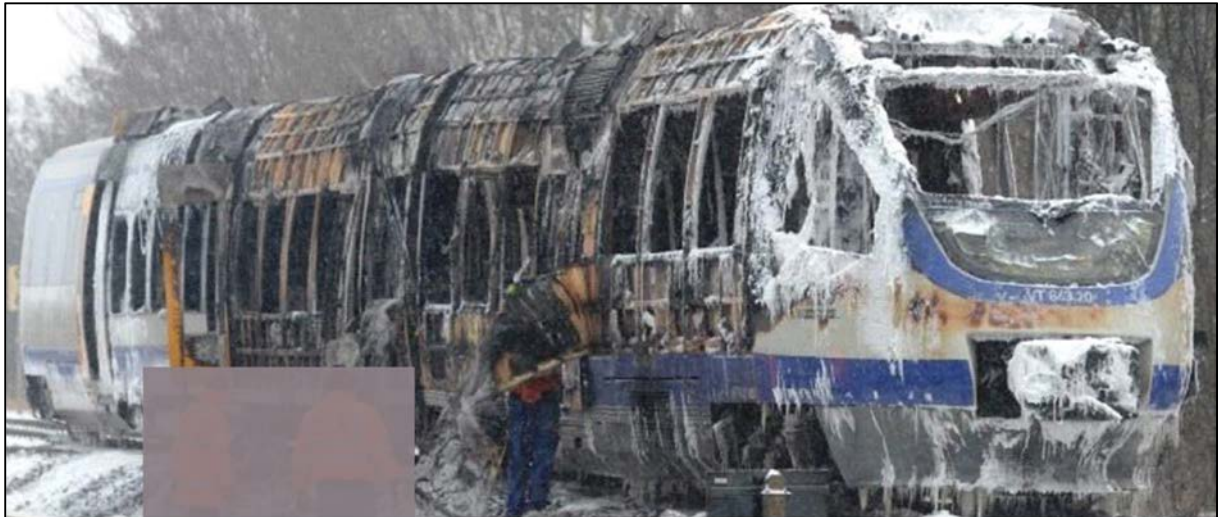
Abbildung 10: Ausgebrannter Triebwagen BR 643, in Fahrtrichtung aufgenommen<sup>8</sup>

Die Zerstörungen am ausgebrannten Fahrzeug waren so umfangreich, dass die Spurenlage unübersichtlich wurde und eine exakte Unterscheidung zwischen brandursächlichen und durch den Brand verursachten Schadensmerkmalen nicht ohne externen Sachverstand zu treffen war. Daher wurde der TÜV Süd Rail GmbH mit der Brandermittlung beauftragt. Die Untersuchungsergebnisse wurden in einem Gutachten zusammengefasst, dessen Erkenntnisse in den Untersuchungsbericht einfließen und im Abschnitt 4.8 – Untersuchungen zur Brandursache – näher ausgeführt und zusammengefasst sind.

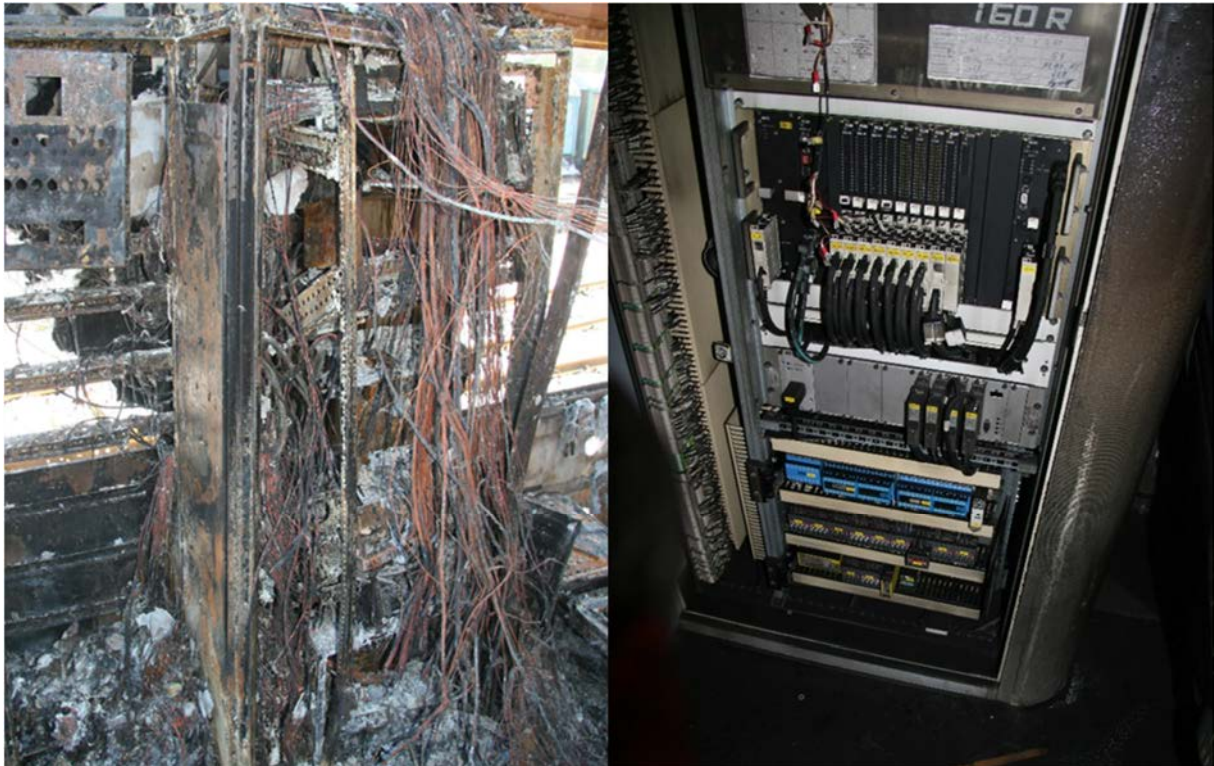
In der nachfolgenden Abbildung ist der Zustand des als Brandursprung ermittelten Schaltschranks 1 im EW 2 nach dem Ereignis dem weitgehend intakten Schaltschrank 1 aus dem EW 1 des Schadfahrges gegenübergestellt.

Abbildung 11: Zerstörter Schaltschrank 1 aus dem EW 2, Schaltschrank 1 aus dem EW 1<sup>9</sup>

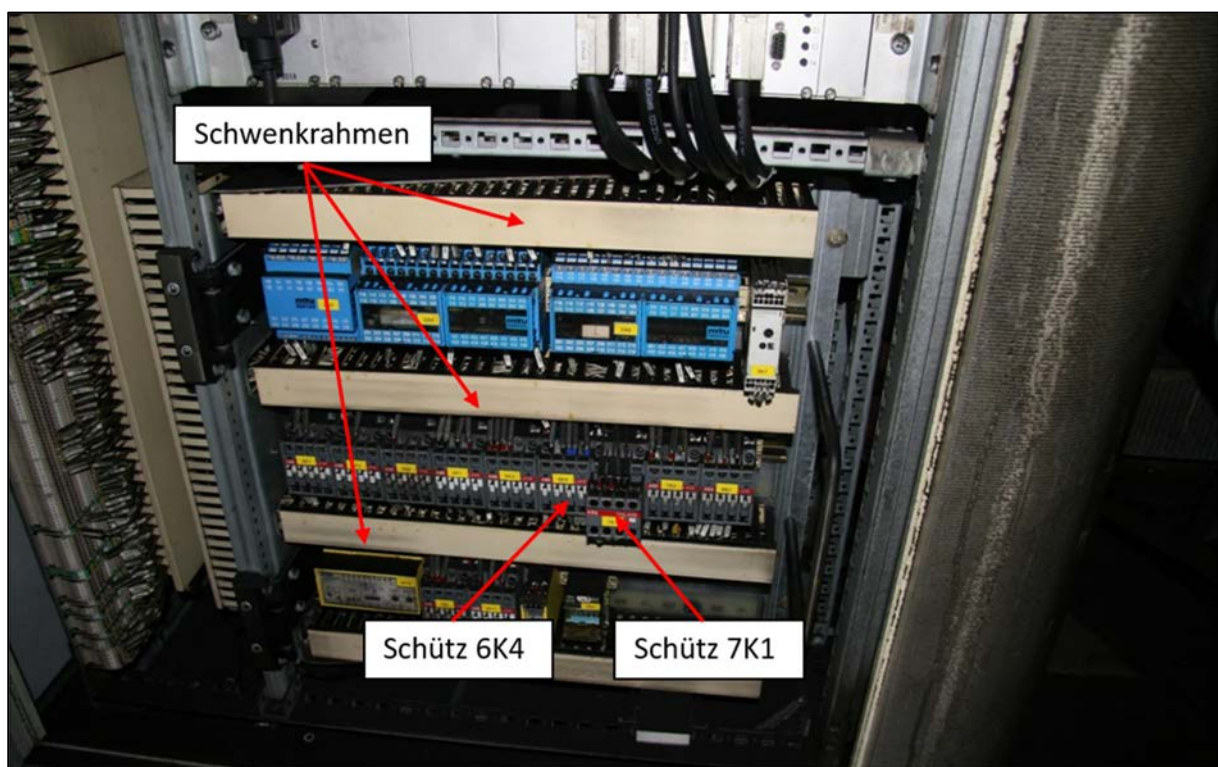
Im unteren Bereich des Schaltschranks 1 waren die Schaltelemente mit der höchsten energetischen Belastung untergebracht. Hier war die Möglichkeit hoher Fehlerströme mit entsprechender Wärmeentwicklung gegeben. Die Rekonstruktion der Brandentwicklung im Rahmen der Begutachtung durch die Brandsachverständigen zeigte auf, dass ein innerhalb des Schaltschranks 1 entstehender Brand auf Grund der verbauten Kunststoffteile eine erhebliche Hitze entfalten konnte. Die folgende Abbildung, eine Detailaufnahme des unteren Bereichs im Schaltschrank aus dem EW 1 des Schadfahrzeuges, macht deutlich, dass die dort eingebauten energetisch hochbelasteten Schütze auf einem Schwenkrahmen ohne horizontalen Abstand zueinander auf den Hutschienen montiert waren. Zudem zeigte sich, dass die beiden Schütze 6K4 und 7K1, die kalkulatorisch mit den höchsten elektrischen Lasten und damit den höchsten Fehlerstrompotentialen beaufschlagt waren, unmittelbar nebeneinander auf der Hutschiene saßen.

Abbildung 12: Unterer Bereich des intakten Schaltschranks 1 im EW 1<sup>10</sup>

Weitergehende Untersuchungen ergaben, dass nicht nur im hier untersuchten Fahrzeug, sondern auch in sämtlichen anderen Fahrzeugen dieser BR, die bei der NEB Betriebsgesellschaft mbH im Einsatz waren, der gleiche Sachverhalt zutraf.

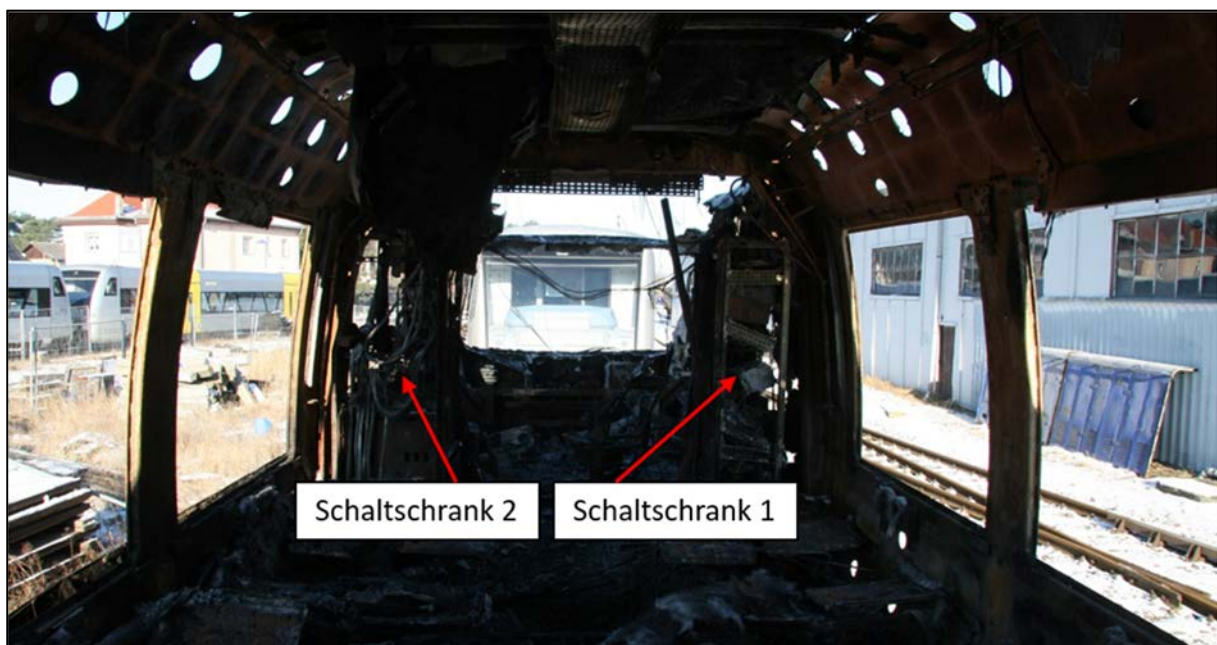
Außerdem schieden der Unterflurbereich, der Dachbereich und der Fahrgastbereich und das Führerpult des hinteren EW 2 als mögliche Ausgangspunkte für den Brand aus. Auf Grund dieser Feststellungen richtete sich das Interesse auf die Schaltschränke hinter dem Führerstand des hinteren EW 2. Die Lage der Schaltschränke im EW ist den Abbildungen 12 und 13 zu entnehmen.

Abbildung 17: Position der Schaltkästen 1 und 2 im zerstörten EW 2 <sup>16</sup>
