# Untersuchungsbericht

Aktenzeichen: BEU-uu2020-01/020-3323

## Gefährliches Ereignis im Eisenbahnbetrieb

| Ereignisart: | Zugkollision |

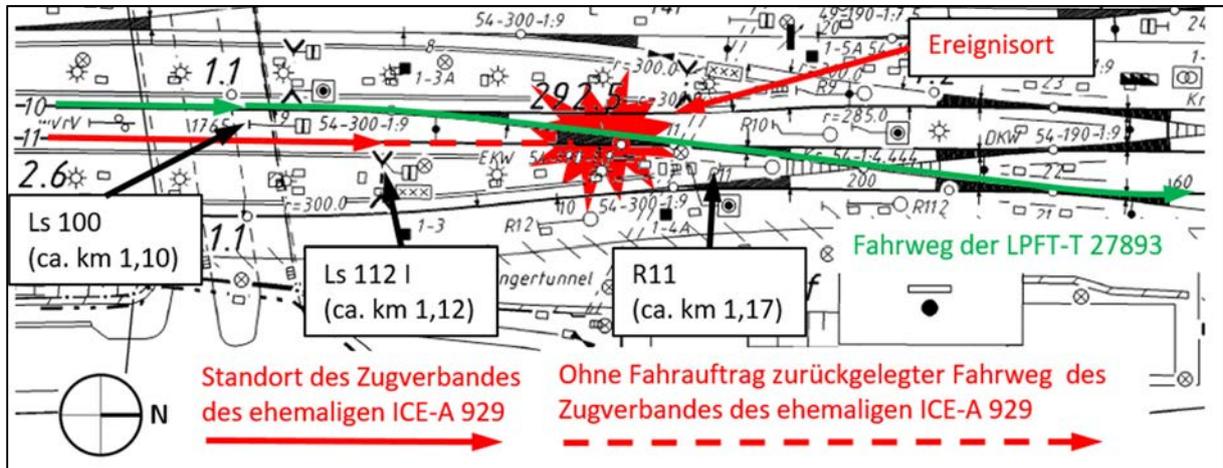
Abbildung 2: IVL-Auszug<sup>2</sup>

Um eine bessere Vorstellung von der in Abbildung 1 dargestellten Unfallstelle zu haben, sind die Örtlichkeit des Bf Hamburg-Altona und die Fahrwege der beteiligten Zugfahrten in nachfolgender Abbildung 2 detaillierter dargestellt.

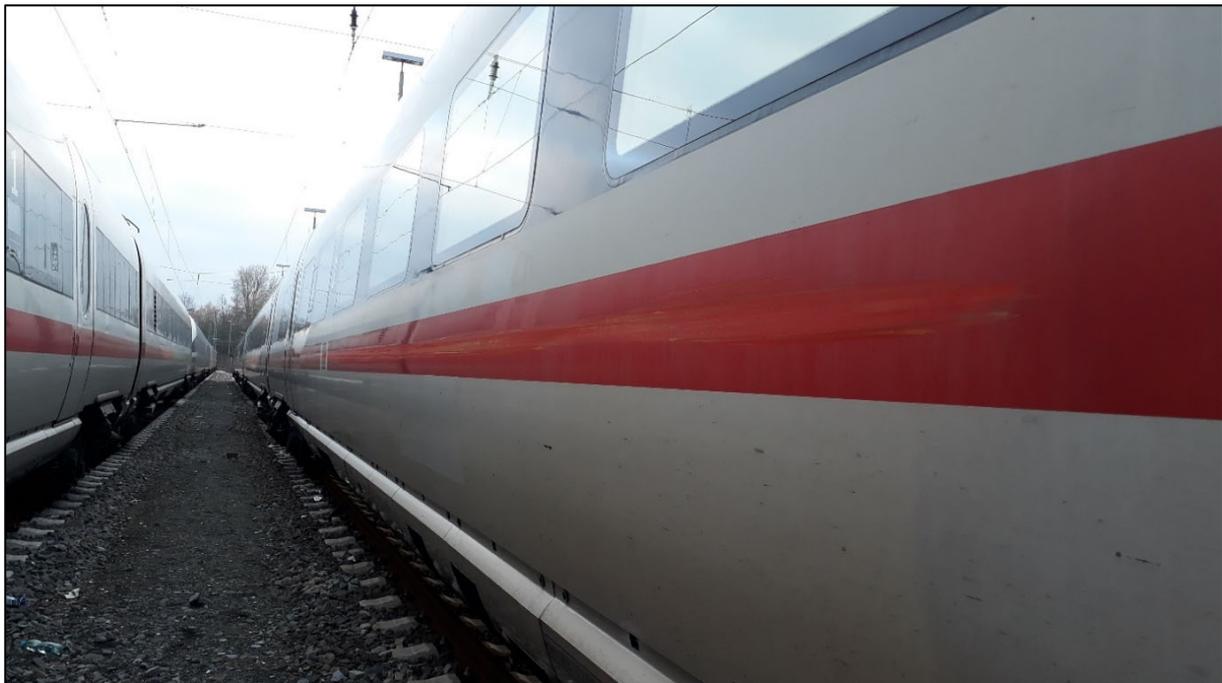
Abbildung 3: Schadbild an LPFT-T 27893<sup>3</sup>

Es entstanden Schleif- und Kratzspuren an den letzten vier Wagen der Leerfahrt LPFT-T 27893 sowie am Triebkopf des ehemaligen ICE-A 929.

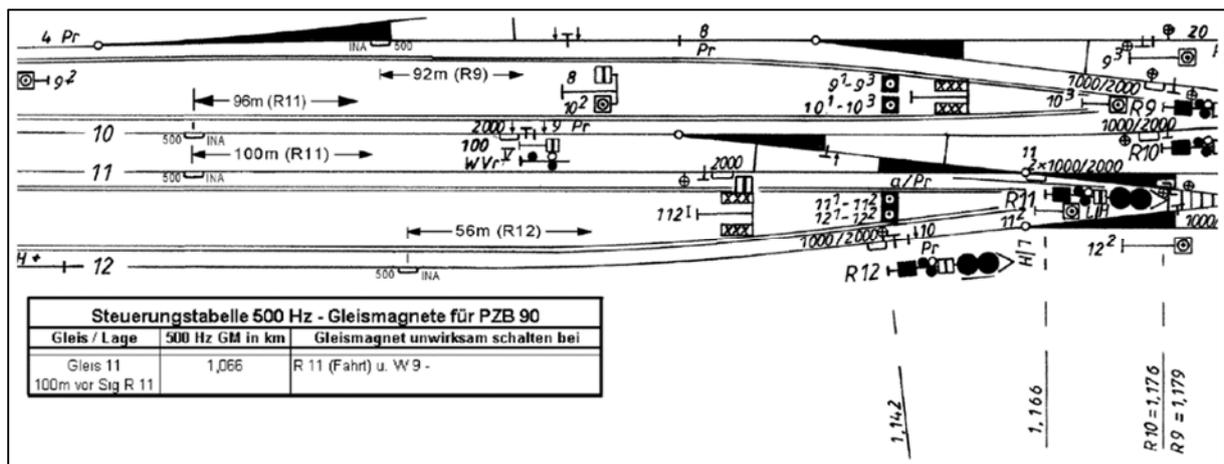
Abbildung 7: Auszug aus dem Lage- und Isolierplan<sup>5</sup>

Im Rahmen einer durchgeführten INA-Berechnung wurde ein 500 Hz-Magnet im km 1,066 (ca. 100m vor Sig R11/ ca. 50m vor Ls 112I) installiert. Eine weiterführende Untersuchung hinsichtlich der vom Infrastrukturbetreiber durchzuführenden Bewertung bezüglich einer Abwägung der Belange zwischen Sicherheits- und Kundeninteressen wurde nicht durchgeführt.

Vor Ort wurde der Lichtschutz als Flankenschutzmaßnahme gewählt. Diese indirekt und unmittelbar wirkende Flankenschutzeinrichtung ist konform mit dem gültigen Regelwerk. Eine weiterführende Untersuchung hinsichtlich der vom Infrastrukturbetreiber durchzuführenden Bewertung des Flankenschutzrisikos wurde nicht durchgeführt.

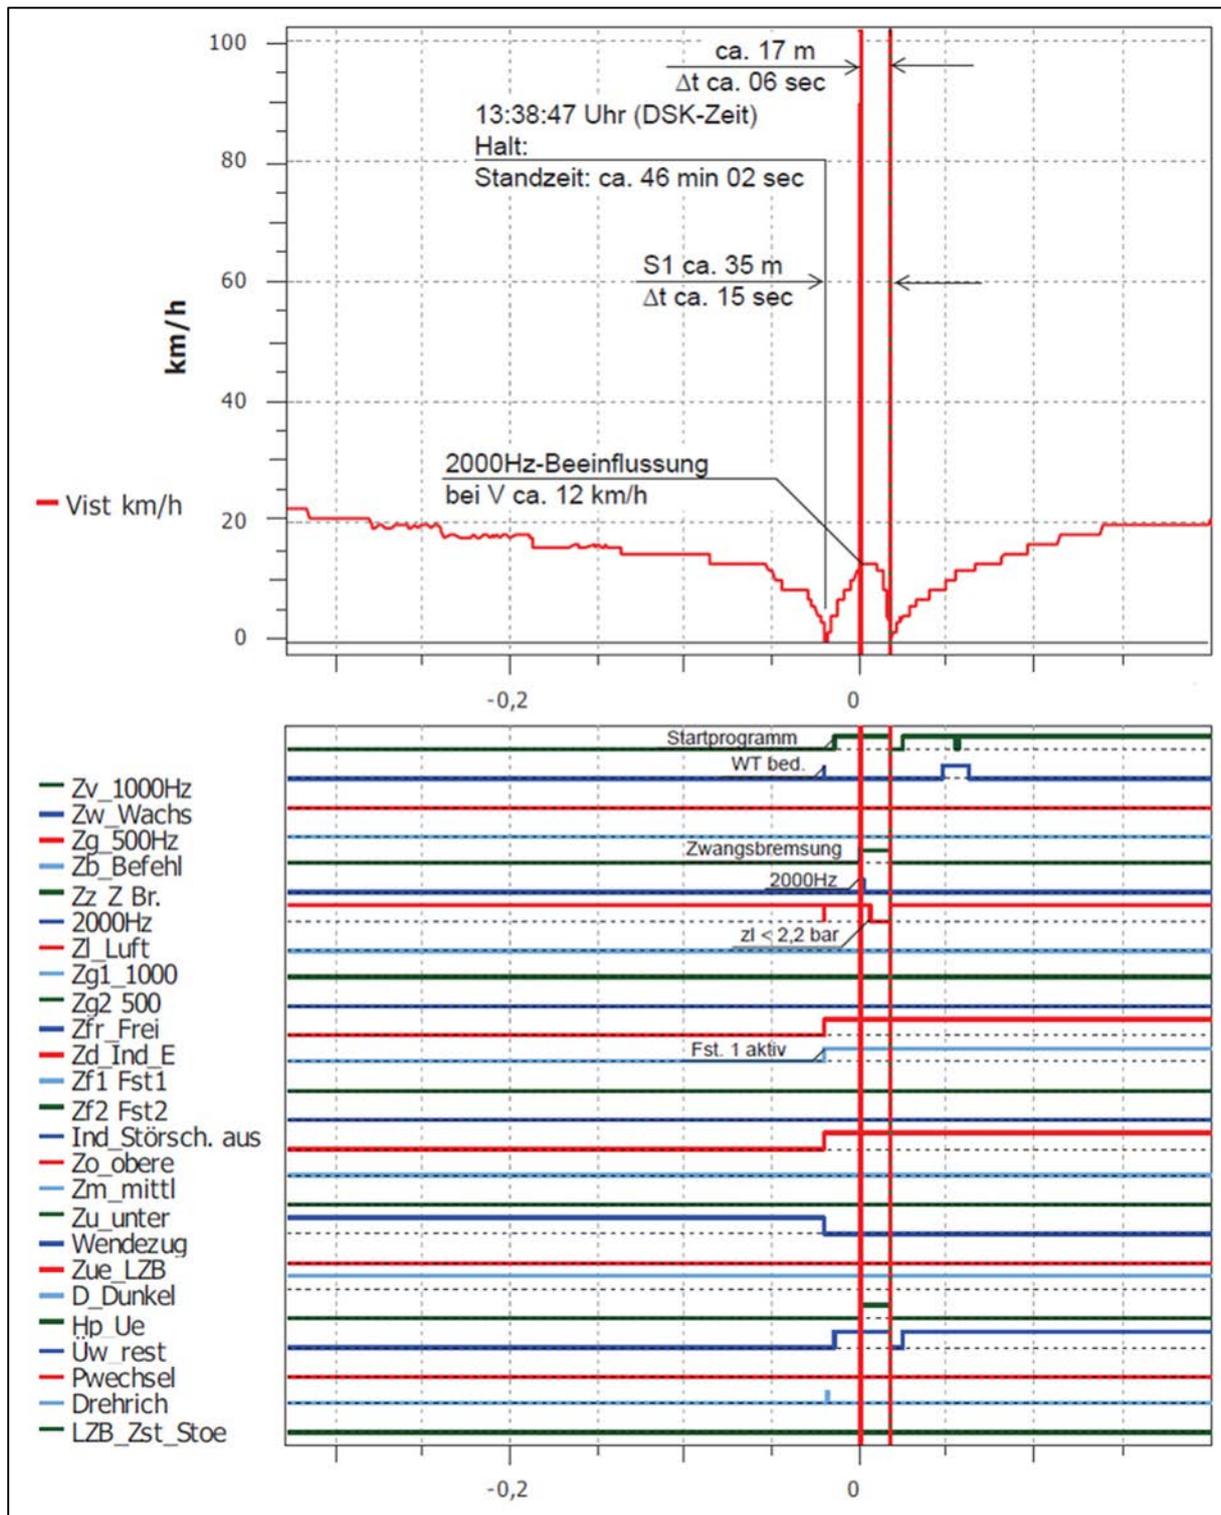
Abbildung 12: EFR-Daten (ehemaliger ICE-A 929)<sup>10</sup>

Aus den Aufzeichnungen des ehemaligen ICE-A 929 (Abbildung 12) ging hervor, dass der Zug gegen 13:38:47 Uhr (DSK) seine Fahrt beendet hatte und danach etwa 46 Minuten stand. Gegen 14:24:50 Uhr (DSK) begann eine entgegengesetzte Fahrtbewegung, welche mit einer maximalen Geschwindigkeit von 12 km/h durchgeführt wurde und gegen 14:25:05 Uhr (DSK), nach einer zurückgelegten Strecke von ca. 35 Meter, endete.

Etwa 4 Sekunden zuvor (14:25:01 Uhr (DSK)) wurde eine Druckabsenkung unter 2,2 bar in der Hauptluftleitung registriert. Es war nicht zweifelsfrei feststellbar, ob diese Druckabsenkung durch eine Schnellbremsung des Tf oder durch eine Zwangsbremsung der PZB-Fahrzeugeinrichtung ausgelöst wurde. Etwa 2 Sekunden vor diesem Eingriff (14:24:59 Uhr (DSK)) wurde eine 2000 Hz-Beeinflussung aufgezeichnet. Zu diesem Zeitpunkt hatte der Wagenverband ca. 17 Meter Wegstrecke bis zum Ls zurückgelegt.
