ÉPÍTÉSI ÉS KÖZLEKEDÉSI  
MINISZTERIUM

KÖZLEKEDÉSBIZTONSÁGI SZERVEZET

## ZÁRÓJELENTÉS

**Vasúti baleset / Kisiklás**  
Komárom-Rendező, 2022. november 19.

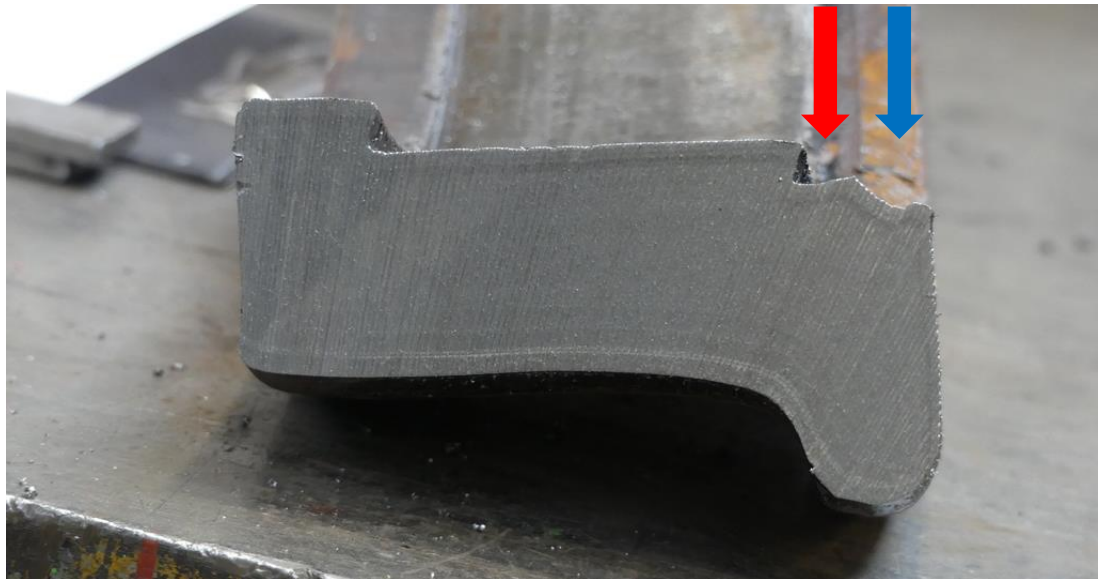
A levált abroncsból a biztosítógyűrű hiányzott, az abroncsnak a biztosítógyűrű mögötti pereme kitört (2. ábra).

**2. ábra: a sérült bronzcs metszete**  
 vörös nyíl: a biztosítógyűrű helye, kék nyíl: a letört perem helye

A perem törése, akárcsak a gyűrű elnyíródása akkor következik be, ha kellően nagy oldalirányú erőt kap, ehhez viszont szükséges volt, hogy az bronzcs előtte már meglazult, a zsugorkötés nem tartotta a helyén.

Mindez létrejöhet az bronzcs anyagának megnyúlása miatt is, vagy hőtágulás folytán – ha az bronzcs nagyobb hőmérsékletű, jobban tágul, mint a kerékváz.

Az bronzcs zsugorkötésének szilárdsága szempontjából meghatározó méret az bronzcs vastagsága. A korábbi eseményeknél az bronzcsvastagságok 32 és 33,4-35 mm voltak<sup>2</sup>, ezúttal viszont az 41 mm volt, az előírások szerint elfogadott határon belül.

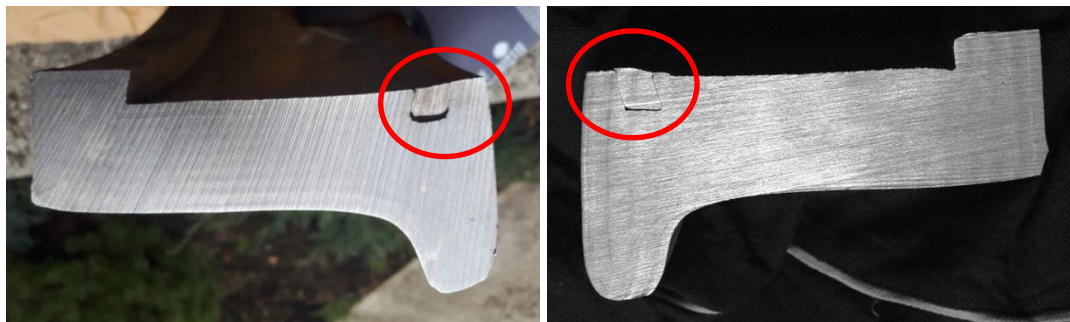
A korábbi hasonló események (4.5) során a biztosítógyűrű ezzel szemben elnyíródott (3. ábra).

**3. ábra: a ferencvárosi és vámosgyörki kisiklásokat (4.5) okozó kerékabroncsok metszetei**

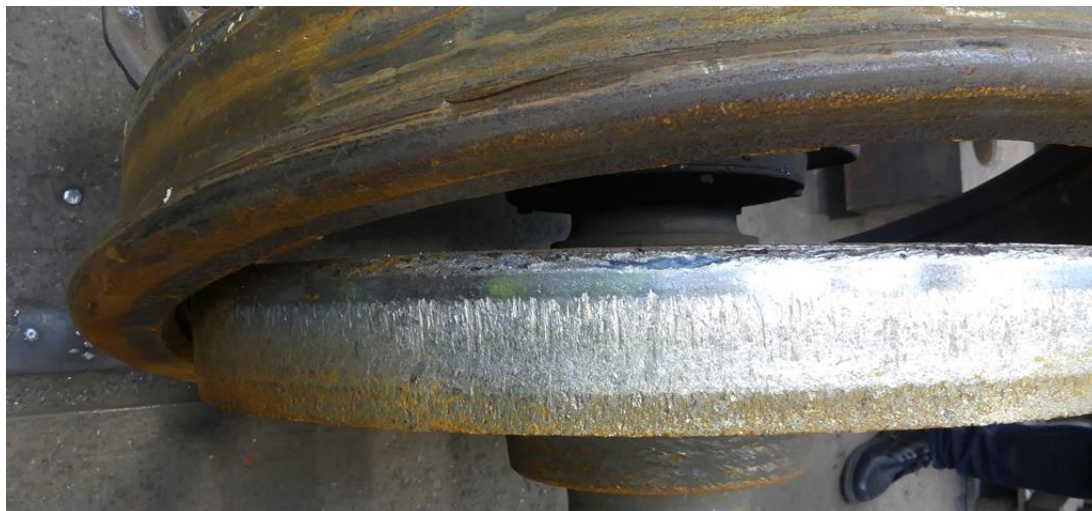
Az bronzcs és kerékváz érintkező felületein (4. ábra) a tengelyirányú bemarkódások oldalirányú elmozdulás nyomai, az bronzcs elfordulására utaló nyomok nem voltak láthatók rajta. Ugyanakkor az eset lefolyása alapján a levált bronzccsal legalább 38 km-t haladt, ez alatt az bronzcsleválás létrejöttével összefüggésbe hozható nyomok megsemmisülhettek.

4. ábra: a kerékváz felülete

Az abroncs lazulásának tényleges okát ez esetben a fentiek miatt nem lehetett megállapítani, ahogy azt sem, hogy az hol és mikor következett be. Szakirodalmi források alapján jellemző okok lehetnek:

A kocs vizsgálatánál azonosítható volt, hogy a fékberendezése lassan oldott fel, tehát korábban egy lassító vagy sebességtartó fékezés után még hosszabb ideig haladhatott úgy a kocs, hogy a féktuskók súrlódtak a kerékhez, azt melegítve.
