*Ministero delle infrastrutture e dei trasporti*

## **RELAZIONE D'INDAGINE**

**SVIO DEL TRENO 4132 DELL'IMPRESA FERROVIARIA EAV SULLA  
LINEA NAPOLI – TORRE ANNUNZIATA - POGGIOMARINO,  
PRESSO LA STAZIONE DI POMPEI SANTUARIO, IN DATA 07/11/2022**

(IDENTIFICATIVO ERAIL: IT-10335)

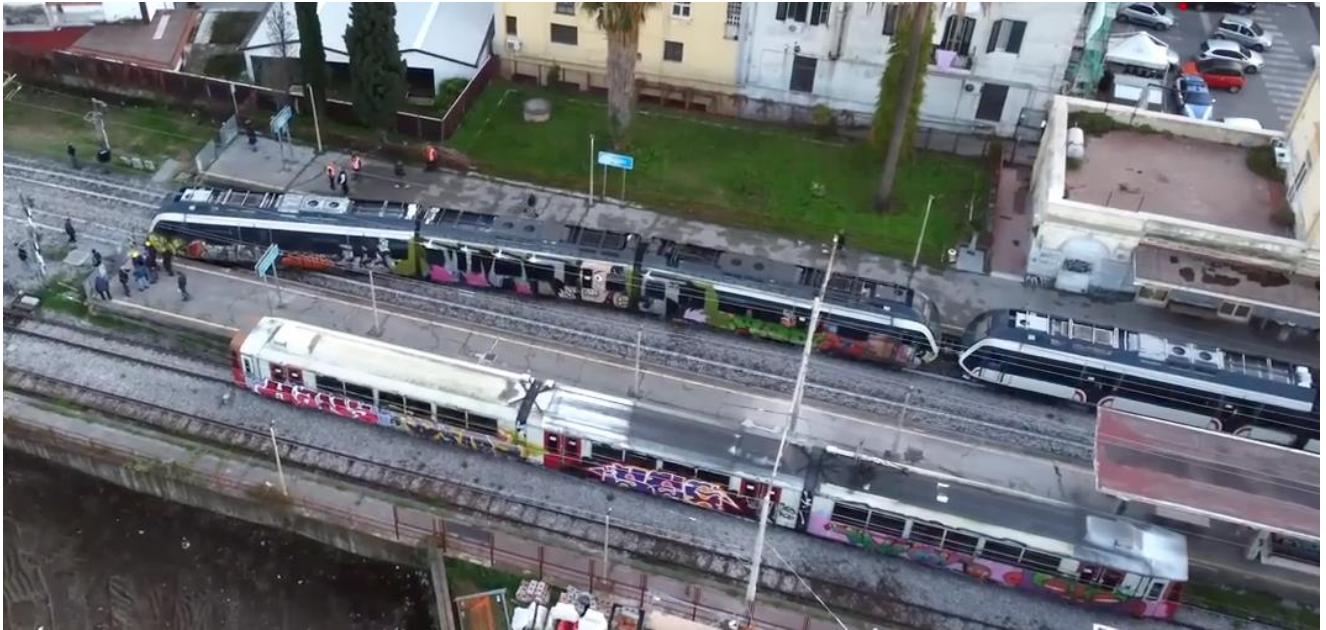
In particolare, il treno n.4132, composto dagli ETR tipo METROSTAR n. 223 e n. 208, proveniente da Poggiomarino e diretto a Napoli, subiva lo svio dei due carrelli di coda dell'ETR 208, a ridosso del deviatoio n.4.

Figura 1 - Posizione statica del convoglio dopo l'incidente (fonte: web).

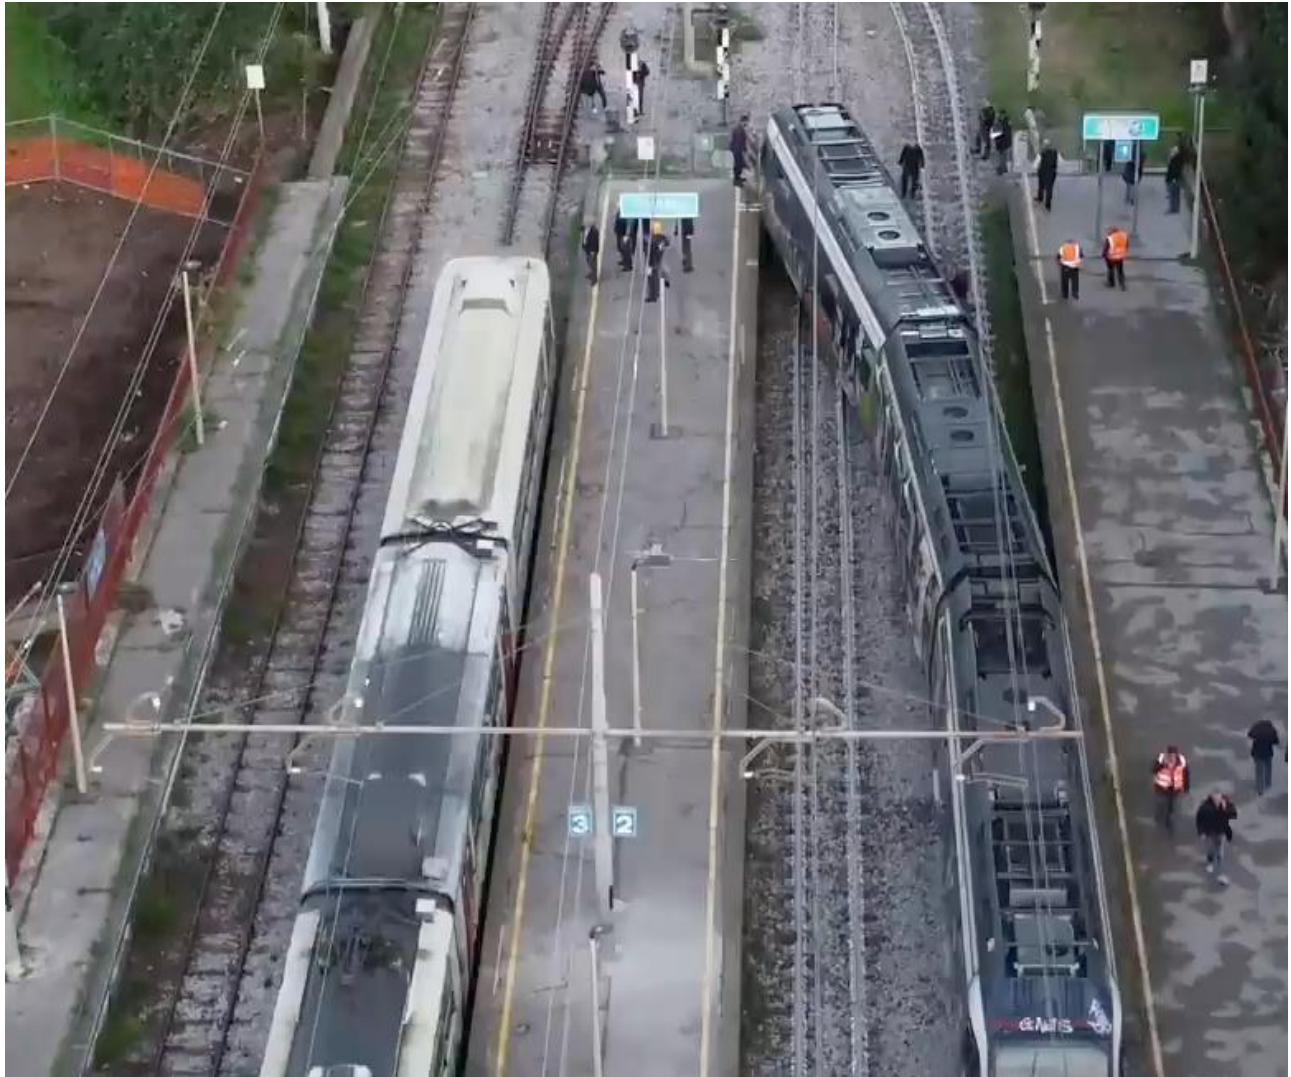
Figura 2- Posizione statica del convoglio dopo l'incidente (fonte: web).

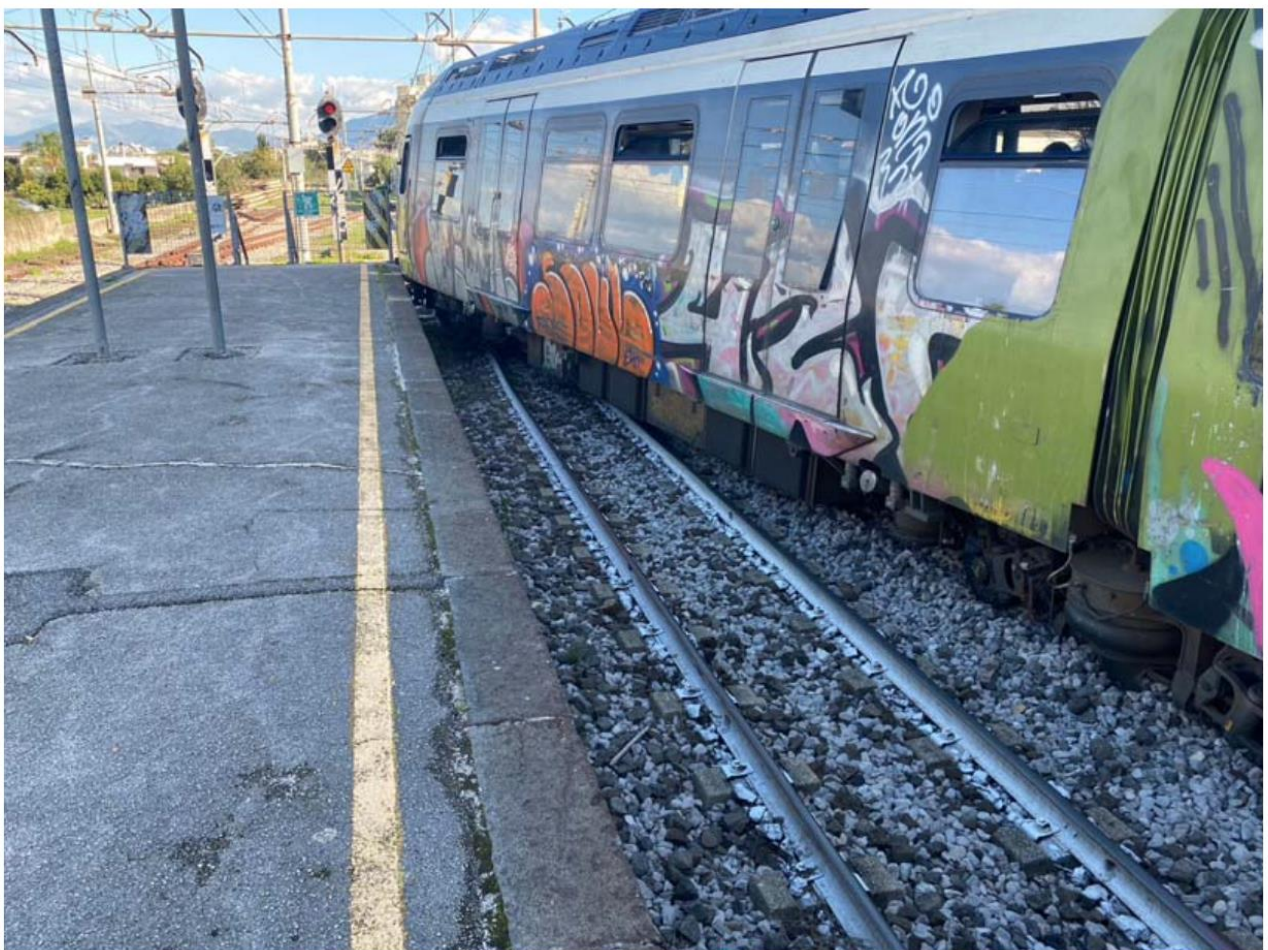
Figura 9 - L'ETR 208 dopo lo svio (fonte: EAV).

In particolare, sviavano dal binario 1 gli ultimi due carrelli, il numero 4 e il numero 5, dell'elettrotreno di coda ETR 208, con il carrello n.4 che si instradava sul binario 2.

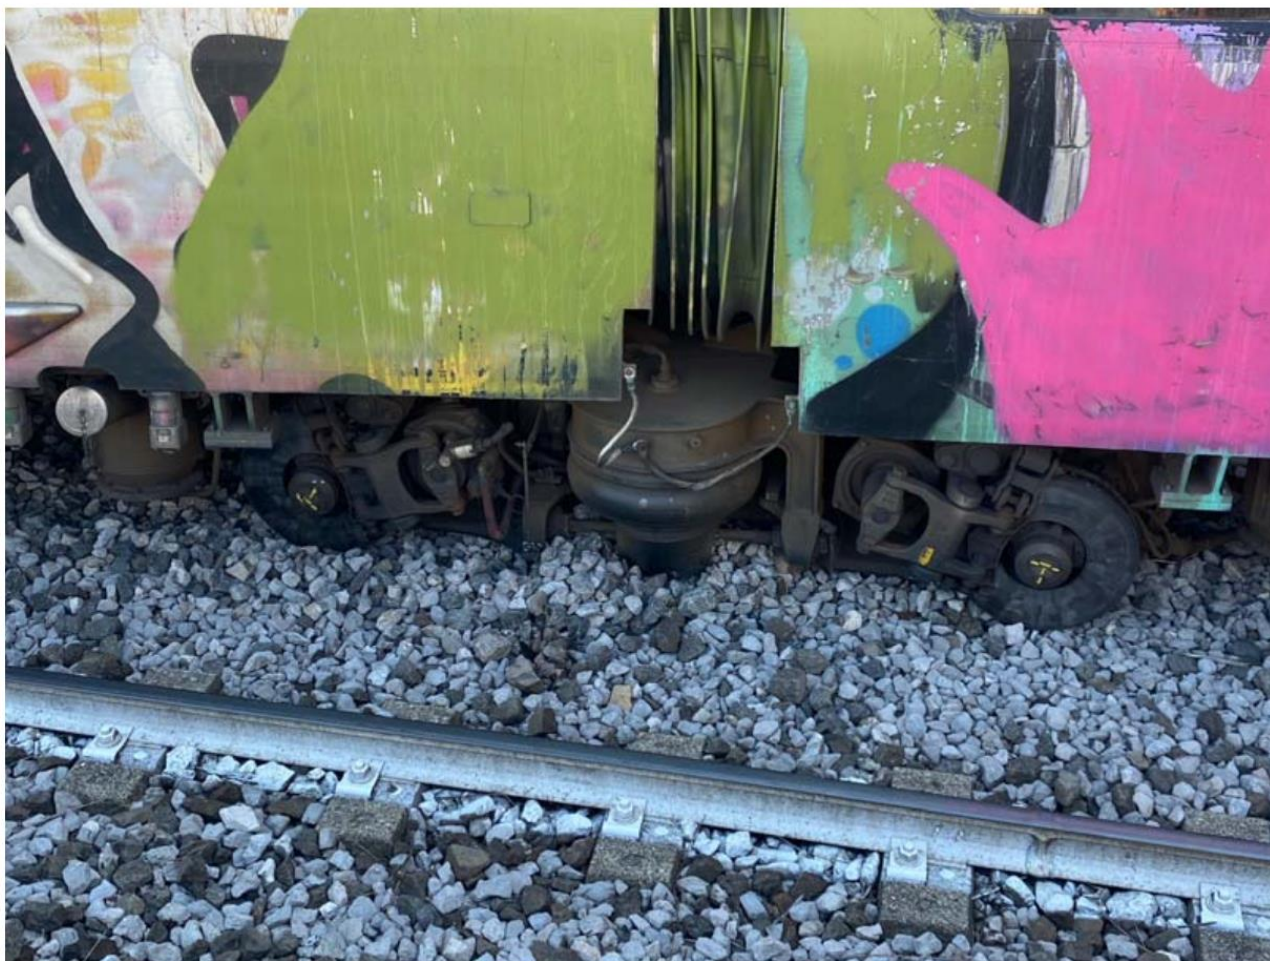
Figura 10 - Il carrello n.5 dell'ETR 208 dopo lo svio (fonte: EAV).

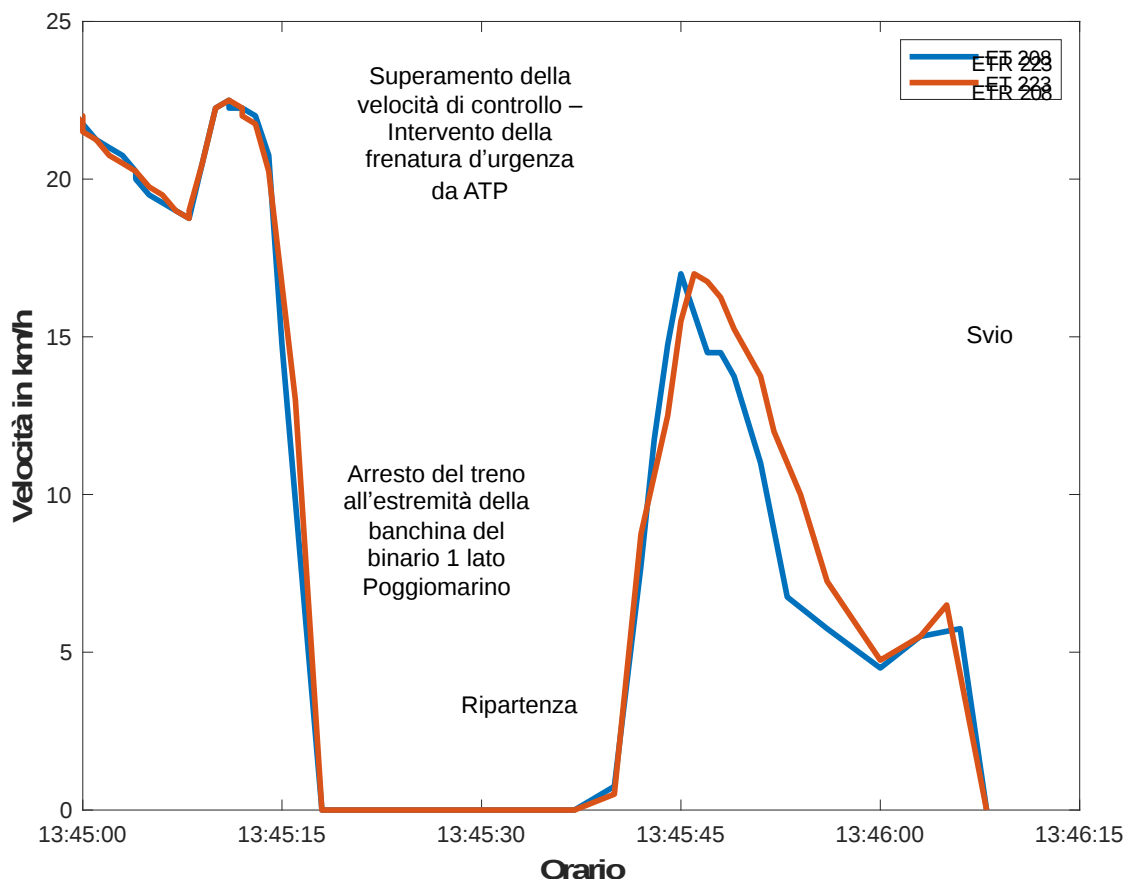
Tuttavia, l'analisi dei dati forniti dalle zone tachimetriche dei due elettrotreni, l'ETR 223 e l'ETR 208, che formavano il treno 4132, fornisce una ricostruzione diversa dell'evoluzione dei fatti. A riprova di ciò, si consideri la Figura 14, in cui è mostrato l'andamento della velocità dei due elettrotreni all'ingresso della stazione di Pompei Santuario, ricavato dall'elaborazione dei dati forniti dalle zone tachimetriche.

Figura 14 - Velocità degli ETR 208 e 223 all'ingresso della stazione di Pompei Santuario rilevate dalle zone tachigrafiche (fonte: EAV - elaborazione: DiGiFeMa).

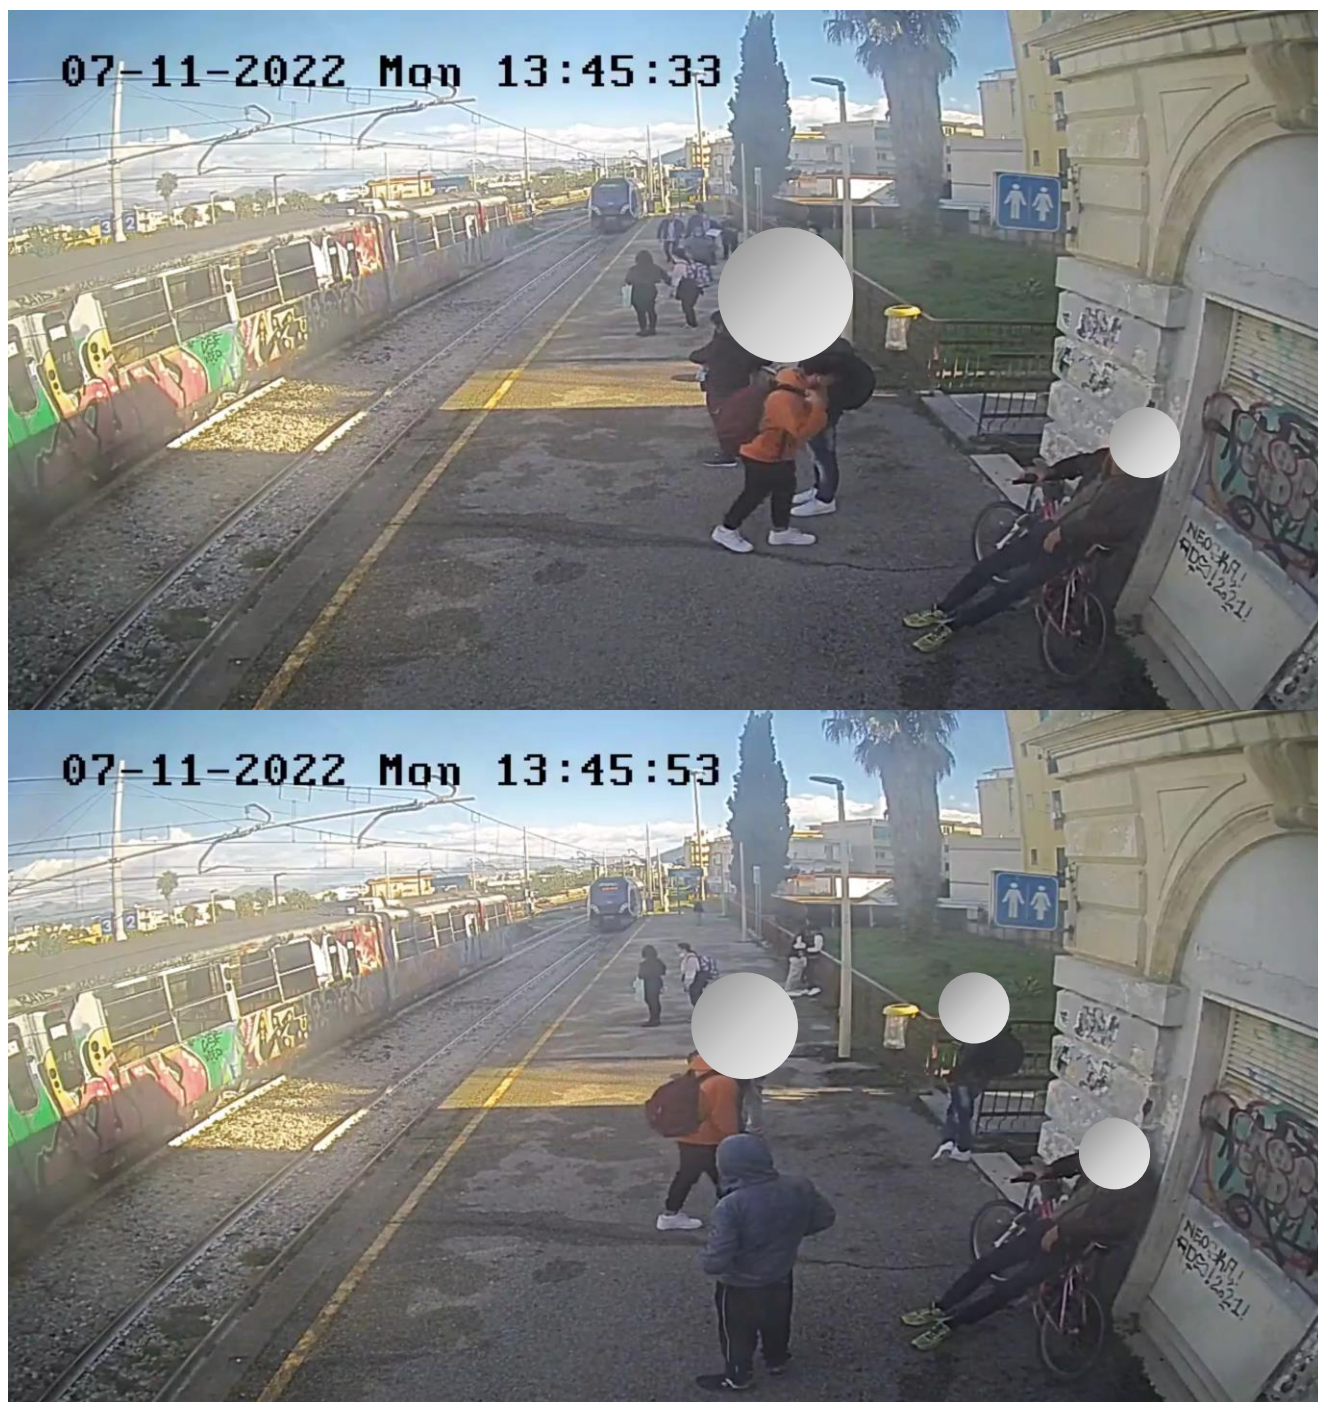
Peraltro, tale ricostruzione dei fatti è confermata dal filmato della telecamera di videosorveglianza della stazione di Pompei Santuario. Di seguito, nella Figura 15 si riportano i fermi immagine relativi all'istante in cui il treno 4132 si è arrestato all'altezza dell'inizio della banchina del binario 1 e a quello in cui è ripartito. Anche dall'analisi di tali fermi immagine è immediato rilevare che il treno 4132 è rimasto fermo all'altezza dell'estremità della banchina passeggeri del binario 1 lato Poggiomarino per 20s, dalle 13:45:33 alle 13:45:53. La differenza degli orari rispetto a quelli desunti dalle zone tachigrafiche degli ETR 223 e 208 è dovuta alla circostanza che l'ora indicata dalla telecamera differisce di +16s rispetto a quella della zona tachigrafica dell'ETR 223.

Figura 15 – Fermi immagine tratti dal filmato della telecamera del circuito di videosorveglianza della stazione di Pompei Santuario relativi all'istante in cui il treno 4132 si è arrestato all'altezza dell'inizio della banchina del binario 1 e a quello in cui è ripartito (elaborazione: DiGIFeMa).

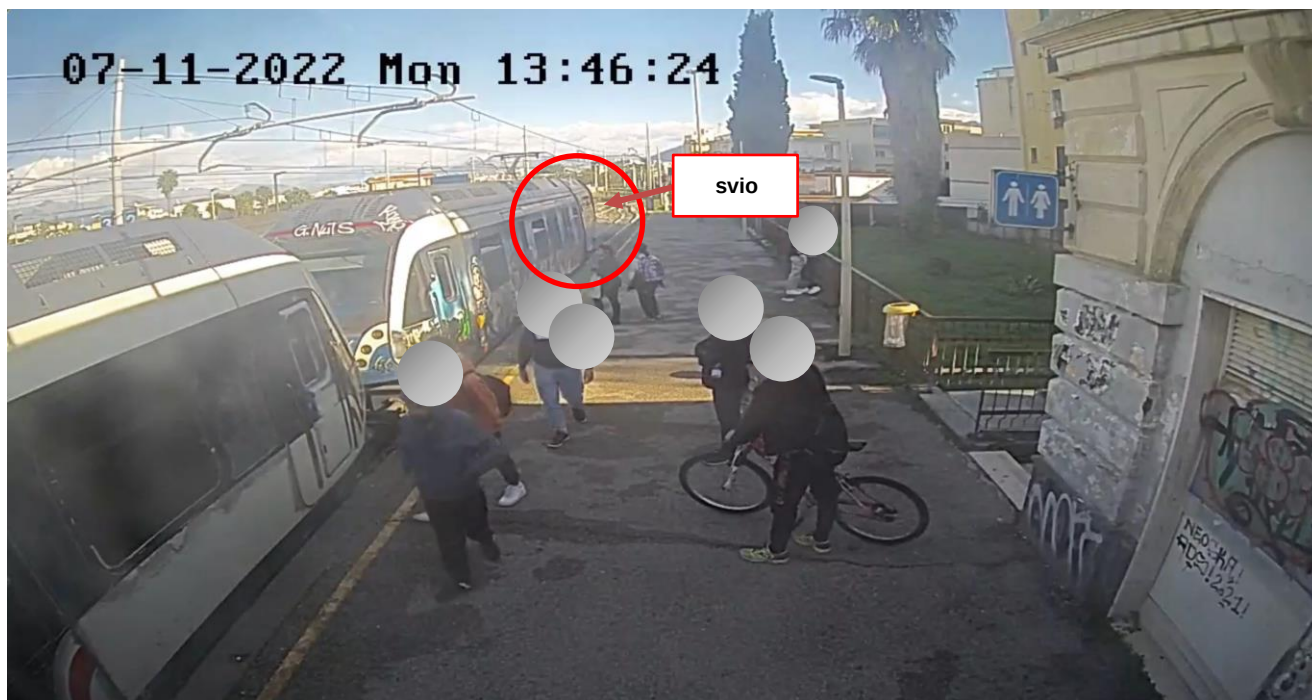
La Figura 16 mostra, invece, il fermo immagine relativo all'istante 13:46:24 in cui il treno 4132 ha completato la manovra di stazionamento presso la banchina del binario 1. Anche questo orario è coerente con quello ricavato dalle zone tachigrafiche a meno di una traslazione temporale di 16s.

Figura 16- Fermo immagine tratto dal filmato della telecamera del circuito di videosorveglianza della stazione di Pompei Santuario relativo all'istante in cui il treno 4132 ha completato la manovra di stazionamento presso la banchina del binario 1 (elaborazione: DiGIFeMa).

È così confermato che il treno 4132 è rimasto fermo per 20s con la parte anteriore all'altezza dell'estremità lato Poggiomarino della banchina passeggeri del binario 1. In quella posizione, il treno, la cui lunghezza complessiva è di circa 80m, non aveva ancora superato interamente il deviatore n.4 che era stato posizionato, mediante l'utilizzo dei tasti di soccorso, in configurazione deviata proprio per consentire l'arrivo al binario 1. Verosimilmente, la punta del deviatore 4 veniva a trovarsi fra i due carrelli della motrice M2 dell'ETR 208. Durante tale lasso di tempo il deviatore n.4 è stato riportato in configurazione normale, senza verificare il completo passaggio del treno sul deviatore, per cui alla ripartenza i carrelli CV6 e CV4 in coda all'ETR 208 hanno sviato, con il carrello CV6 che veniva instradato sul binario 2, mentre il carrello CV4 veniva a trovarsi fuori via fra i binari 1 e 2.

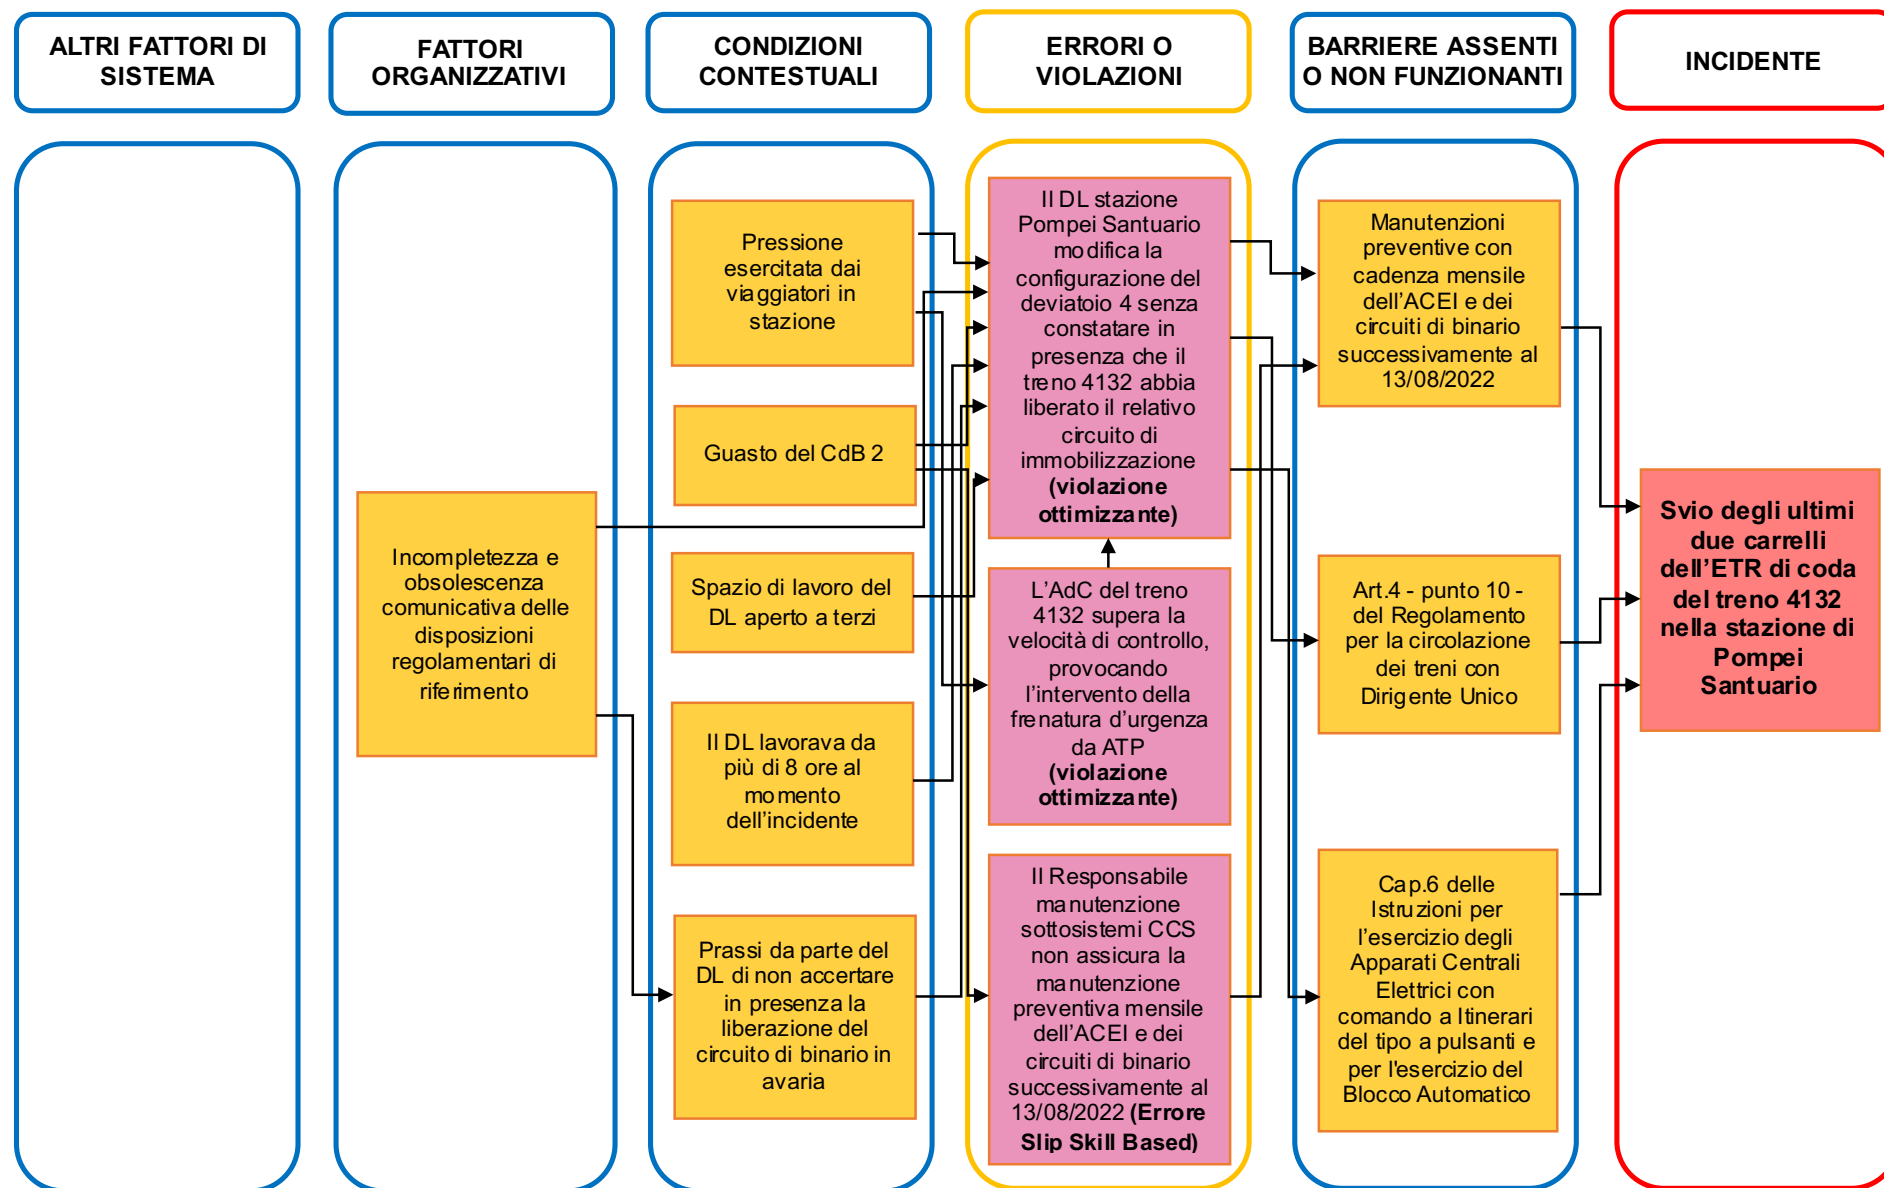
Osservando la parte centrale del diagramma SOAM appare significativo il ruolo svolto dalle condizioni contestuali individuate, con particolare riferimento, oltre che al guasto del CdB 2, anche alla prassi da parte del DL di non accertare in presenza la liberazione del CdB in avaria, favorita dalla pressione dei viaggiatori in attesa e da un orario di lavoro probabilmente eccessivo, reso ancor più gravoso dall'esercizio della circolazione in modalità degradata.

Infine, è da sottolineare anche il ruolo indiretto svolto dall'unico fattore organizzativo individuato rappresentato dalla incompletezza e obsolescenza comunicativa delle disposizioni regolamentari di riferimento, tutte risalenti a oltre un decennio che richiedono una profonda rivisitazione di linguaggio e contenuto.

Figura 22- Diagramma SOAM dell'incidente.
