## RAPORT DE INVESTIGARE

privind accidentul feroviar produs la data de 01.12.2022, ora 09:41, pe raza de activitate a Sucursalei Regionale de Căi Ferate Galați, între stația CFR Gugești și halta de mișcare Sihlea, prin coliziunea dintre trenurile de marfă nr.57402 și nr.66706

*Ediție Finală*  
28 noiembrie 2023

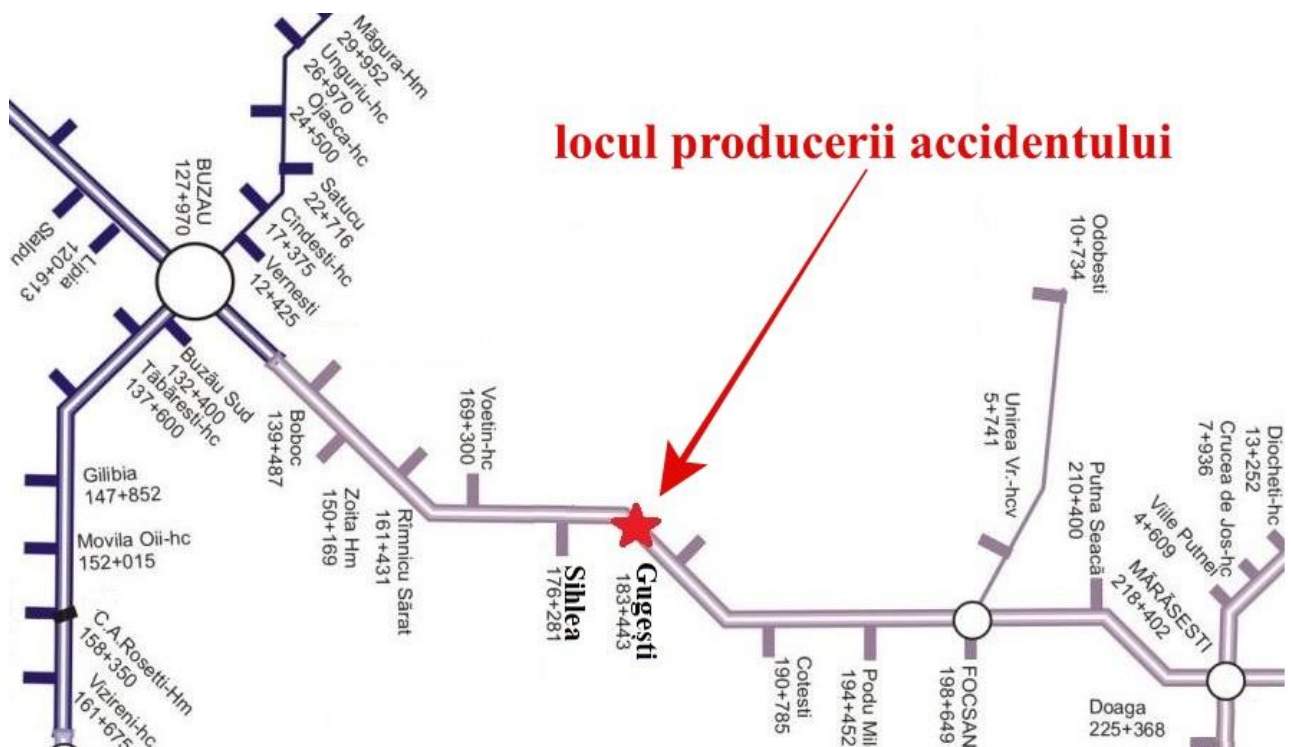
Figure no.1 – accident site

Following the accident there were no victims, being registered damages at the rolling stock of those two trains, at the railway infrastructure on both tracks, on about 50 m and damages at the wagons load.

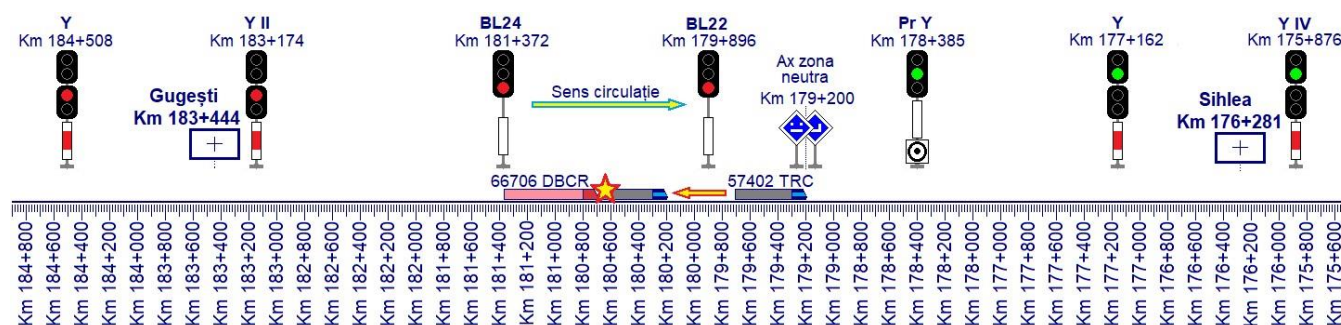
Figura nr.2 – schița cu locul producerii coliziunii celor două trenuri

În zona producerii coliziunii traseul căii în plan orizontal este în aliniament, iar profilul în lung al traseului căii are declivitatea de 10,8 ‰ (rampă în sensul de mers al trenului).

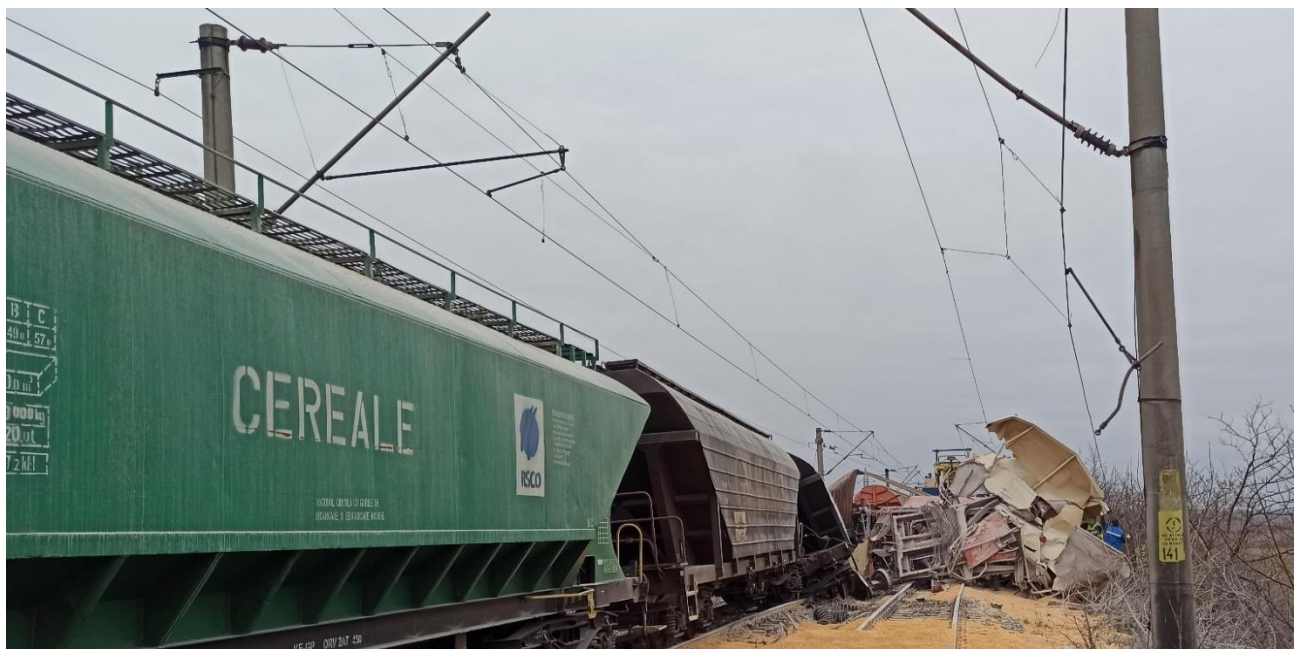
*Foto nr.1 – vagoane seria Uagps din compunerea trenului de marfă nr.57402*

- în stația CFR Muncel a fost întocmită și „Nota de repartizare a frânelor de mână” în care au fost menționate un număr de 20 de vagoane cu frână de mână activă;

- în urma efectuării constatărilor și verificărilor efectuate la vagoanele din compunerea trenului de marfă nr.57402 a rezultat că, instalația de frână automată a acestor vagoane asigura realizarea procentului minim necesar de frânat al trenului, frânele de mână active asigurau menținerea pe loc a trenului.

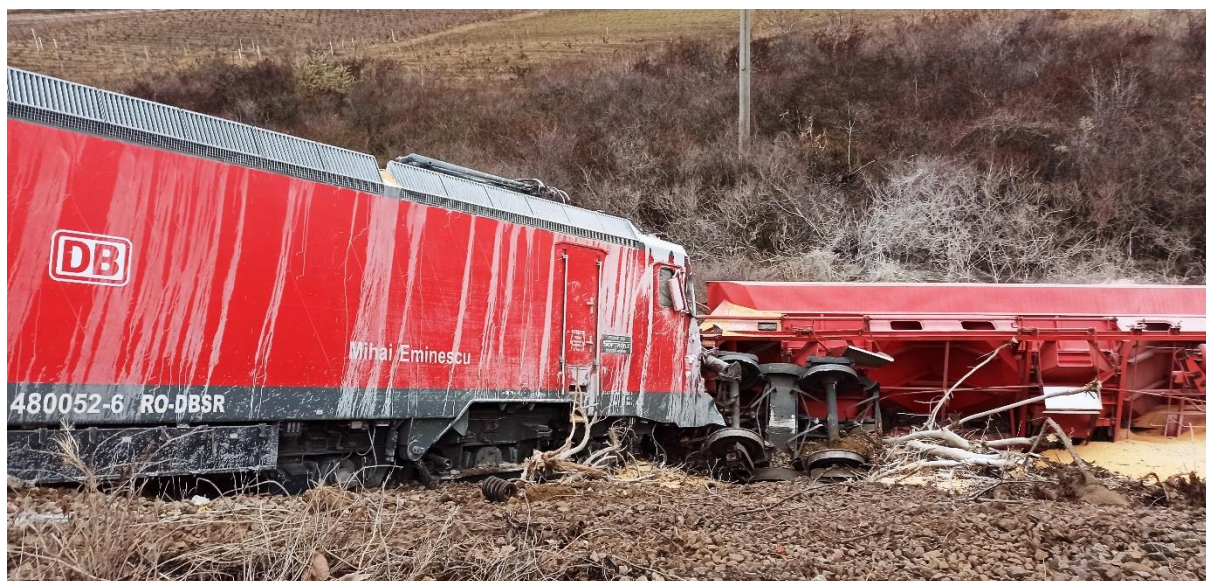
*Foto. nr.2 – locomotiva LEMA 052 și vagonul nr.33530843018-0 după producerea accidentului*

Locomotiva titulară a trenului nr.66706 era deraiată de toate osiile și căzută pe debleul firului II de circulație, aflat în partea dreaptă (în sensul de mers al trenului), la km 180+800. Postul nr.I era poziționat în față, în sensul de mers al trenului. Locomotiva era înclinată la circa 80° față de firul II de circulație și la circa 60° față de orizontală. În zona respectivă linia avea un debleu, pe partea dreaptă sens de mers, de circa 20-25 m.

- subansamblurile montate pe boghiuri erau deteriorate (cilindrii frână, regulator frână, bare legătură, cutii nisipare, amortizoare, inductori, instalație uns buza bandajului);
- cutia locomotivei era deformată;
- geamuri frontale sparte;
- aparatele de ciocnire, tracțiune și legare erau deformat;
- un pantograf era rupt;
- aparatul de aer condiționat avari;
- după descărcarea datelor înregistrate de instalațiile IVMS, CEL și ICOL, s-a constatat că ultimele informații memorate de instalația ICOL sunt din data 20.09.2022.

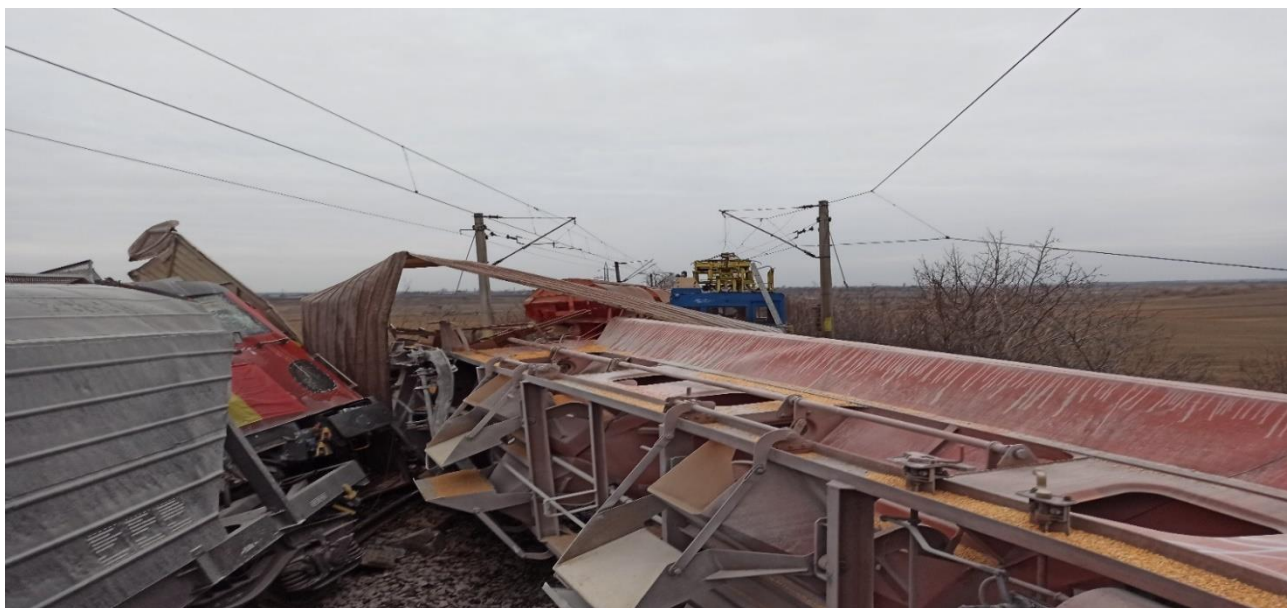
Foto nr.3 – vagonul nr.33530823086-1 seria Tadgs din compunerea trenul de marfă nr.66706

- vagonul nr.33530823029-1, al treilea din compunerea trenului de marfă nr.66706, nu era deraiat dar avea avariata cutia la partea din față precum și conducta generală de aer ruptă;

- toate vagoanele, începând cu al treilea, aveau schimbătoarele de regim în poziție corespunzătoare, respectiv „Încărcat” și „Marfă”;
- vagonul nr.33530823074-7, al 18-lea din compunere, avea eclisa din spate a aparatului de legare, ruptă (ruptură nouă 100%), cu partea ruptă și bulonul aferent căzute sub vagon. Semiacuplările flexibile de aer dintre acest vagon și vagonul nr.33530823109-1, erau desfăcute.

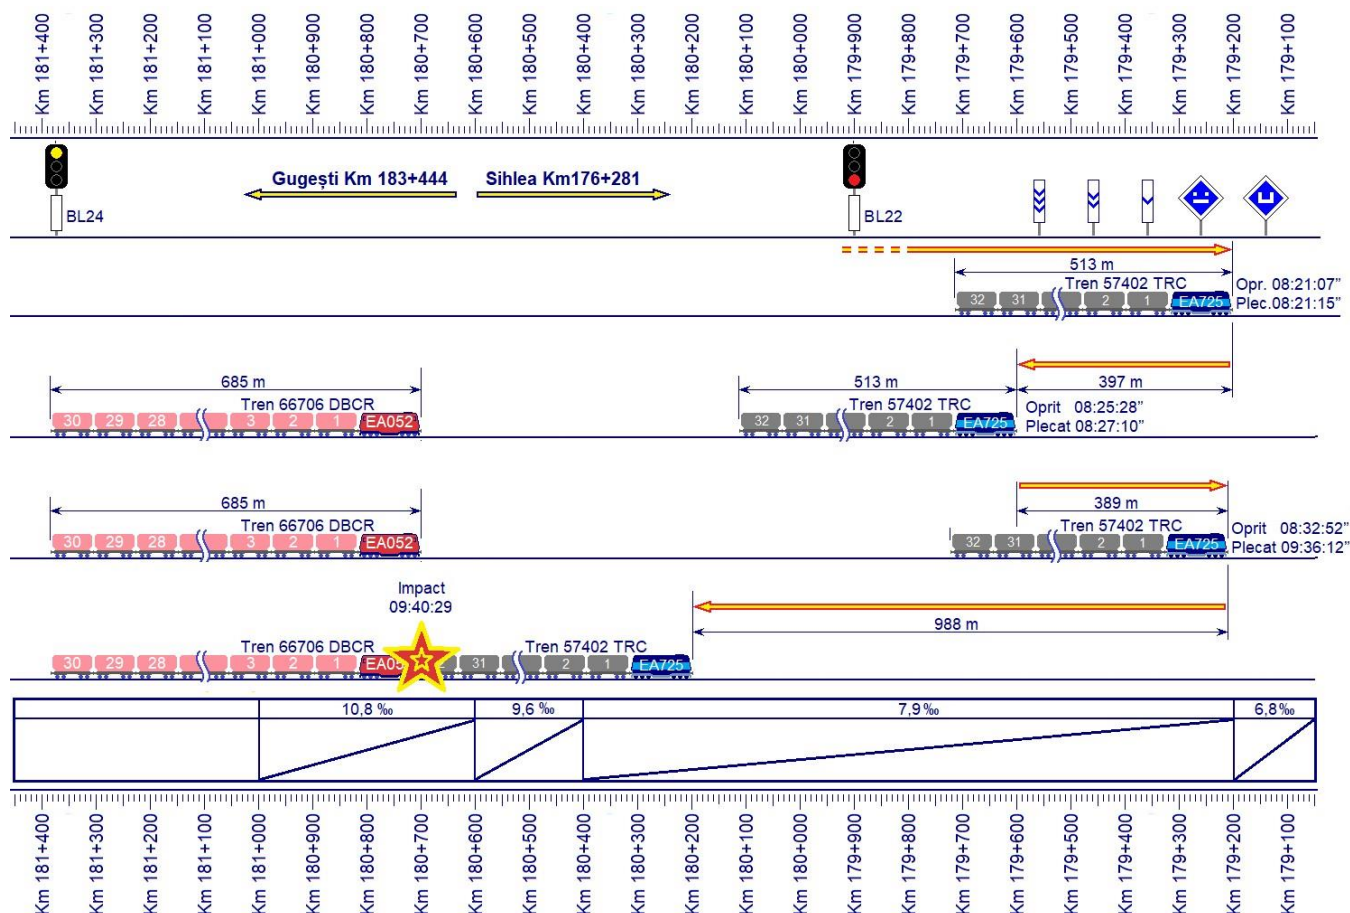
Figura nr.3 – pozițiile succesive ale trenurilor până la producerea accidentului

După o staționare de 102 secunde la ora 08:27:10 trenul a fost pus în mișcare în direcția Hm Sihlea și a circulat cu viteza de maxim 8 km/h pe un spațiu de 390 metri, acesta fiind oprit din nou în zona neutră la ora 08:32:52. După oprirea trenului, generată de lipsa de aderență și a lipsei tensiunii din zona neutră, mecanicul de locomotivă a asigurat locomotiva contra pornirii din loc cu frâna directă a locomotivei, fără a efectua și o frânare cu frâna automată a trenului iar ulterior a dispus șefului de tren asigurarea trenului cu frânele de mână ale vagoanelor.

Șeful de tren a strâns frânele de mână doar la trei vagoane din totalul de 20 vagoane menționate în formularul „Nota de repartizare a frânelor de mână”.

La momentul opririi trenului la ora 08:32:52, presiunea în conducta generală era de 5,1 bari aceasta rămânând constantă până la ora 08:41:43. De la 08:41:43 presiunea în conducta generală a început să scadă lent până la ora 09:01:09, când a înregistrat valoarea de 1,9 bari. Din înregistrarea instalației IVMS la ora 09:01:07 pe linia corespunzătoare presiunii în conducta generală, s-a înregistrat comutarea din „1” în „0” (lipsă presiune în conducta generală).

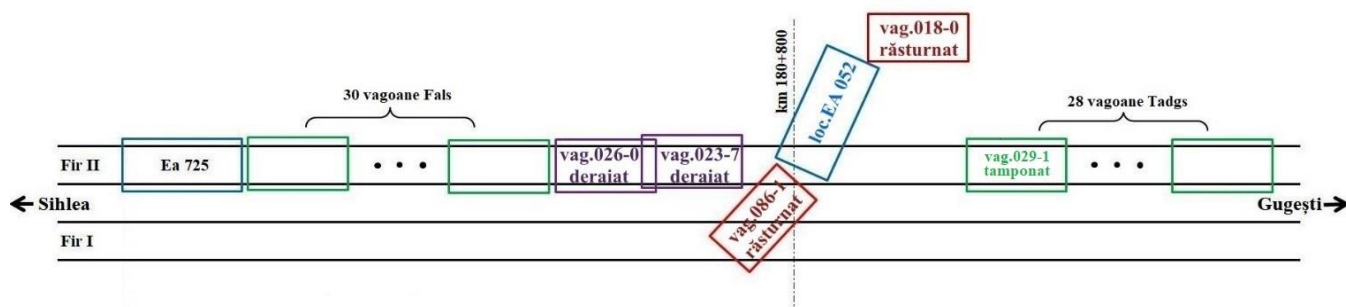
Figura nr.4 – poziția materialului rulant după producerea accidentului

Urmare a impactului, de la ora 09:40:29, la ora 09:40:53 viteza trenului de marfă nr.57402 a scăzut de la 29 km/h la 0 km/h, având ca urmare deraierea ultimelor două vagoane din compunerea trenului de marfă nr.57402, a locomotivei LEMA EA 052 și a primelor 2 vagoane din compunerea trenului de marfă nr.66706.
