Agencija za istraživanje nesreća u zračnom, pomorskom i željezničkom prometu  
Odjel za istrage nesreća u željezničkom prometu

## **KONAČNO IZVJEŠĆE**

### **Nesreća vlaka broj 4717 u kolodvoru Pula na pruzi oznake R101, dana 14.01.2023.**

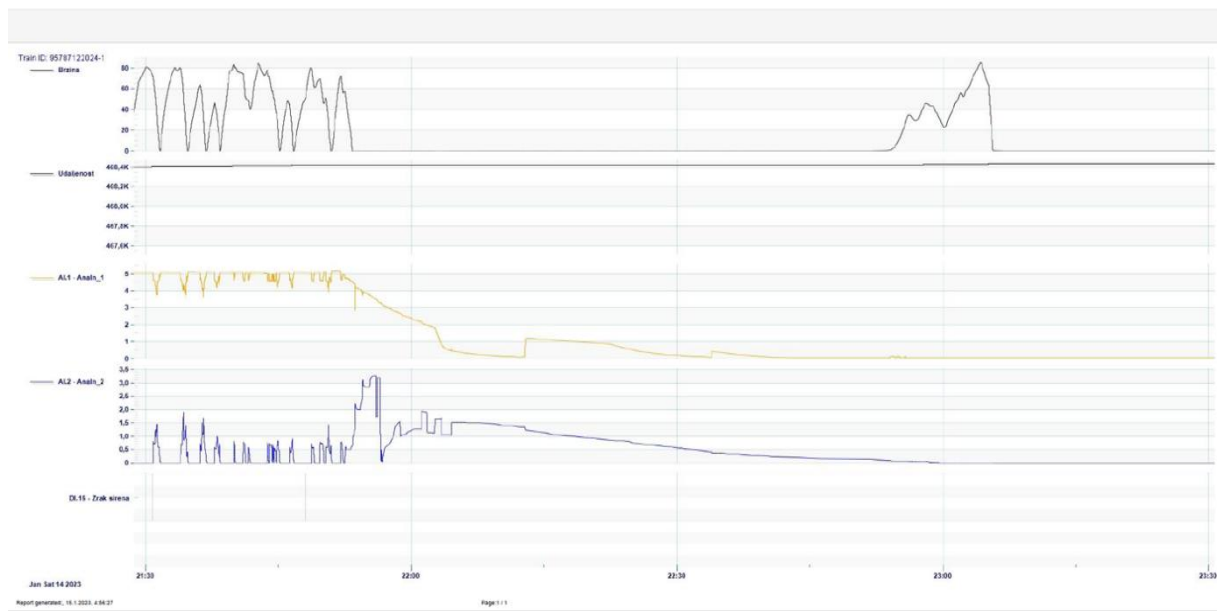
Analizom zapisa brzine i kretanja vlaka broj 4717 (Slika 4.) vidljivo je zaustavljanje vlaka u 21:51:55 sati u stajalištu Galižana, te polazak u 21:51:01 sati (pritisak u glavnom vodu je 5,1 bar, a pritisak u kočionim cilindrima 0,00 bara) U 21:52:03 sati vlak ubrzava do max brzine 72.12 km/h te od tog trenutka brzina pada. U 21:53:19 sati vlak se zaustavlja u km 114+600. U 22:53:41 dolazi do laganog pokretanja vlaka (tlak u glavnom vodu je 4,5 bara, a pritisak u kočionim cilindrima 0,6 bara). U 22:53:41 sati postiže brzinu do 45,48 km/h te u tom trenutku dolazi do pada brzine do 22,95 km/h u 23:00:03 sati. U 23:04:13 sati brzina vlaka je 85,07 km/h te od tog trenutka brzina pada do potpunog zaustavljanja vlaka na industrijskom kolosijeku „Uljanik“ km 000+186 u 23:07:02 sati.

Vlak je u trenutku nesreće bio neispravan, uslijed kvara na sustavu za dobavu stlačenog zraka za zračne kočnice. Navedeno je i razlog zaustavljanja vlaka na otvorenoj pruzi u km 114+600. Na glavi kompresora (motor „A“) za zrak došlo je do izbijanja crijeva koja povezuje kompresor i glavni spremnik zraka, a uslijed neispravnog nepovratnog ventila koji povezuje spremnike i kompresore na strani „A“ i „B“ dolazi do potpunog pražnjenja sustava zraka (slika 4.).

Slika 4. Zapis brzine kretanja vlaka broj 4717 (Izvor slike: HŽPP d.o.o.)

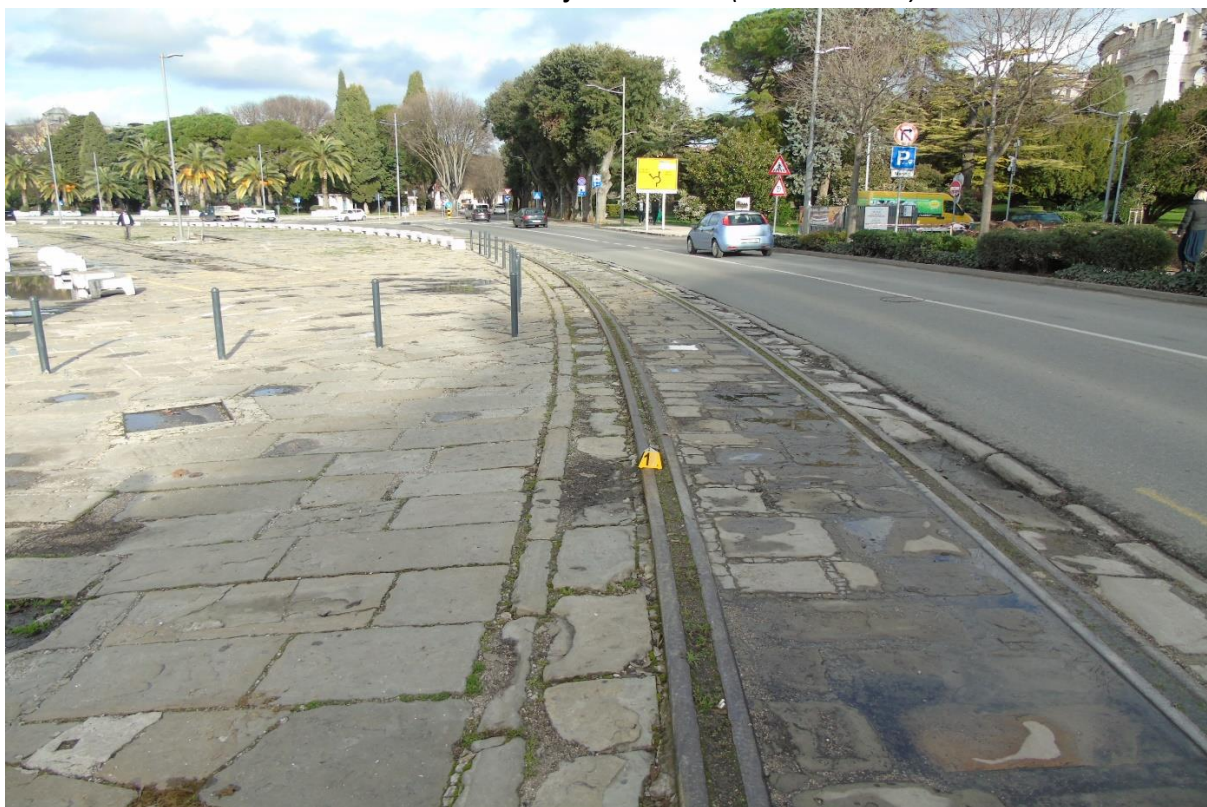
Slika 6. – Slika mjesta nesreće (Izvor slike: AIN)

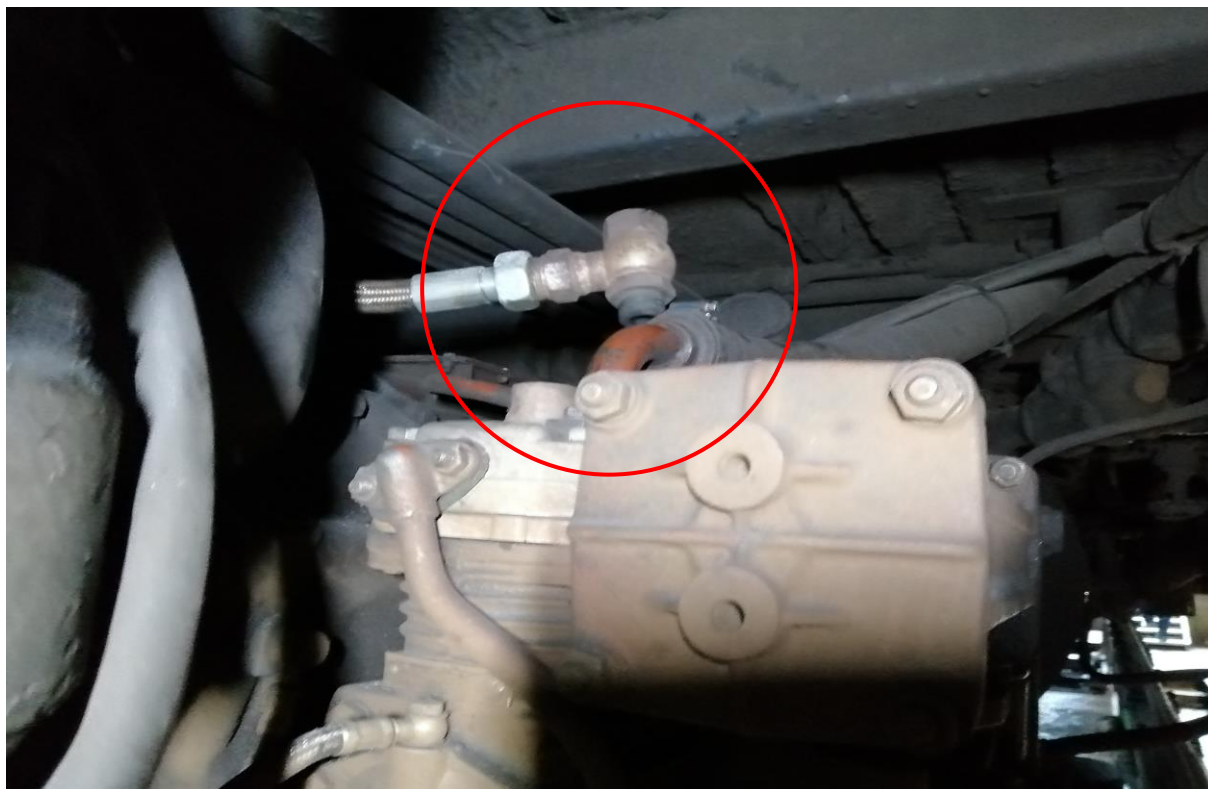
Slika 7. – Izbijeni priključak crijeva zraka na glavi kompresora (Izvor slike: AIN)

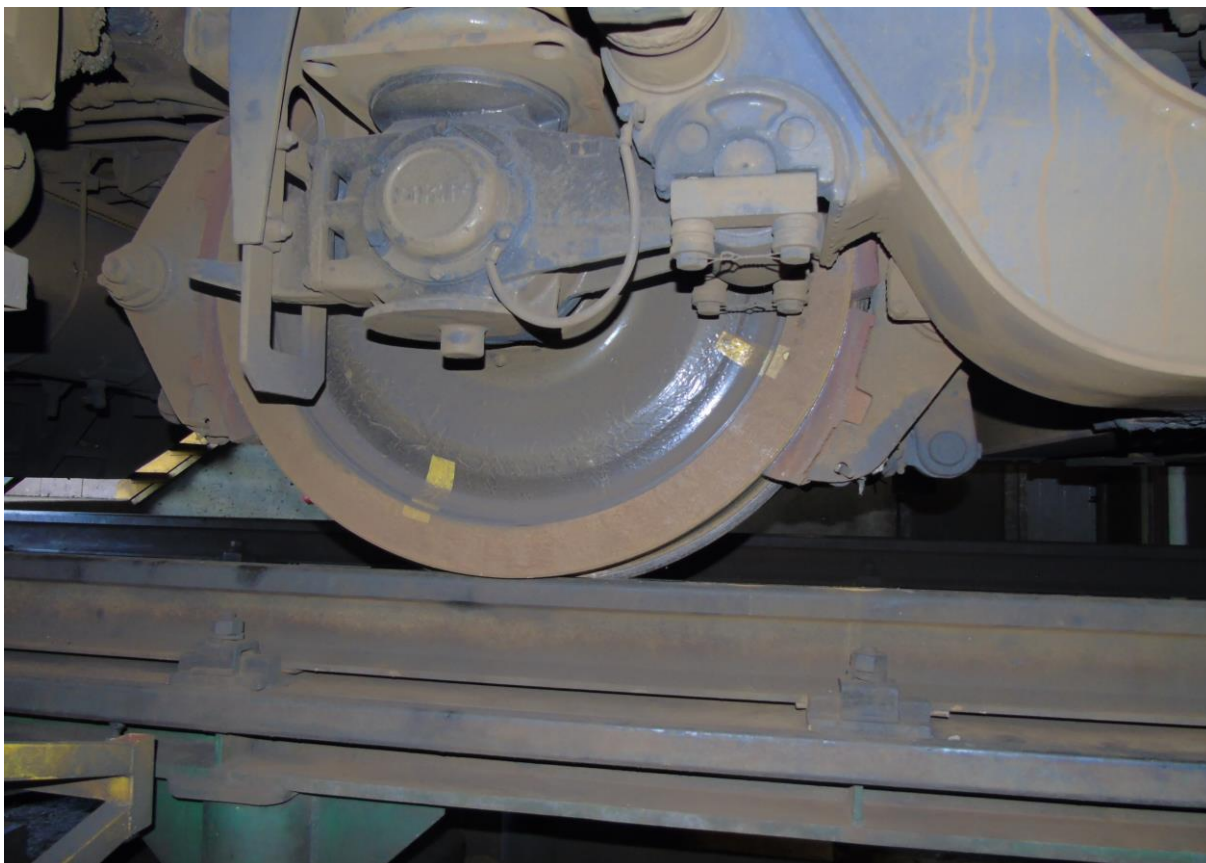
Slika 8. – Kočione papuče prve osovine na koje djeluje ručna kočnica lijeva strana (Izvor slike: AIN)

Considering that the diesel engine train 7122 series is equipped with a handbrake of such construction that the indication on the control panel signals that the handbrake is applied after 2 turns of the handle, and the brake is fully applied after approx. 8.5 turns of the handbrake handle, in safety recommendation, we ask that the engine crew be additionally taught how to operate the handbrake. The procedure for testing the accuracy of the handbrake is not elaborated in the Technical work instructions for the maintenance of the train 7122 series FIAT KALMAR, and in the safety recommendation we request that the procedure for testing the handbrake be elaborated.

**AIN/06-SR-14/2023:** Uključeni željeznički prijevoznik u suradnji s ovlaštenim održavateljem vozila trebao bi razraditi postupke ispitivanja ispravnosti ručne kočnice na dizel motornom vlaku serije 7122.

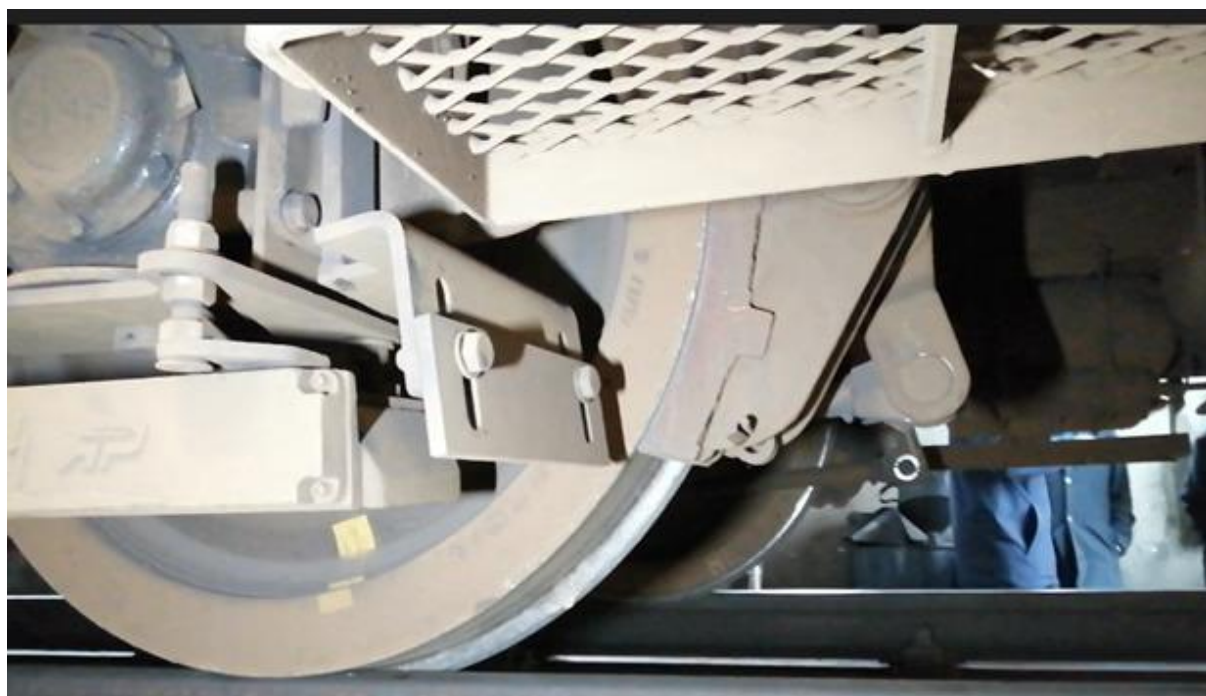
Slika 9. – Kočione papuče prve osovine na koje djeluje ručna kočnica desna strana (Izvor slike: AIN)
