# RAPPORT BANE 2024/01

## *Avsporing ved Heskestad på Sørlandsbanen 4. november 2022*

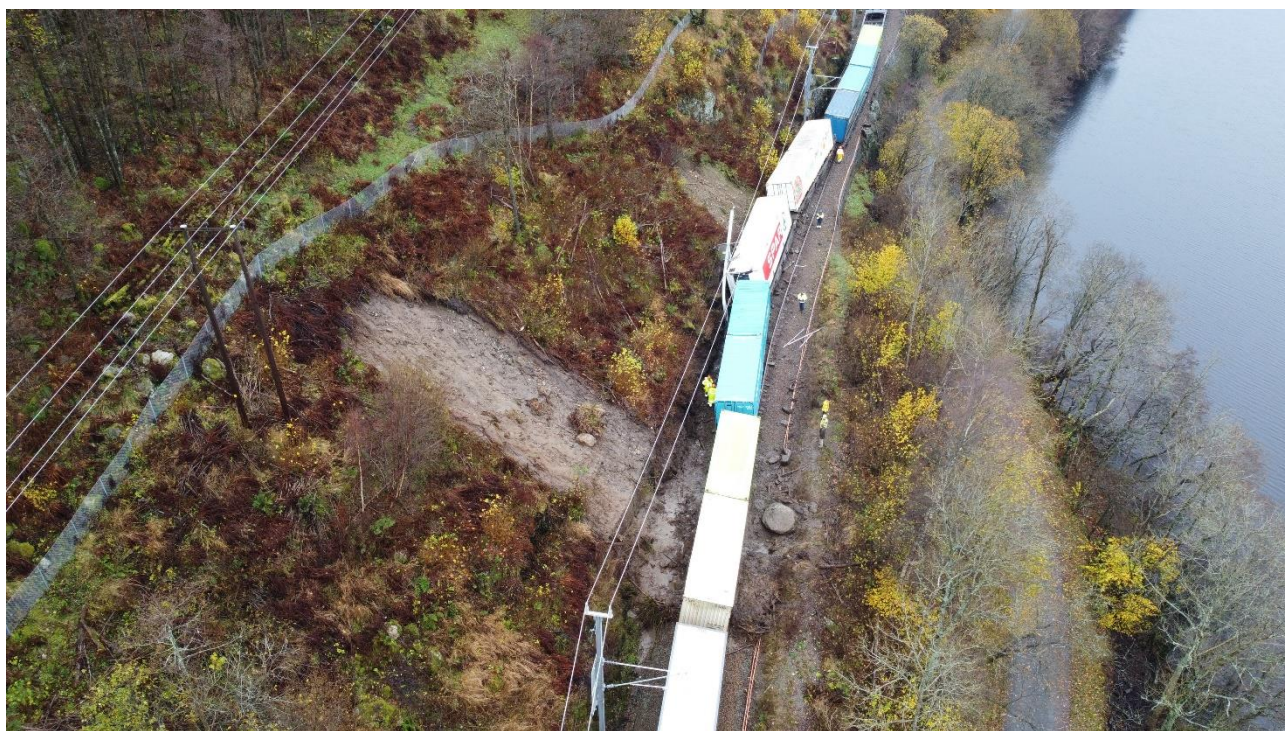
Figur 2: Dronebilde som viser terrenget hvor skredet løsnet. Foto: Multiconsult Norge AS

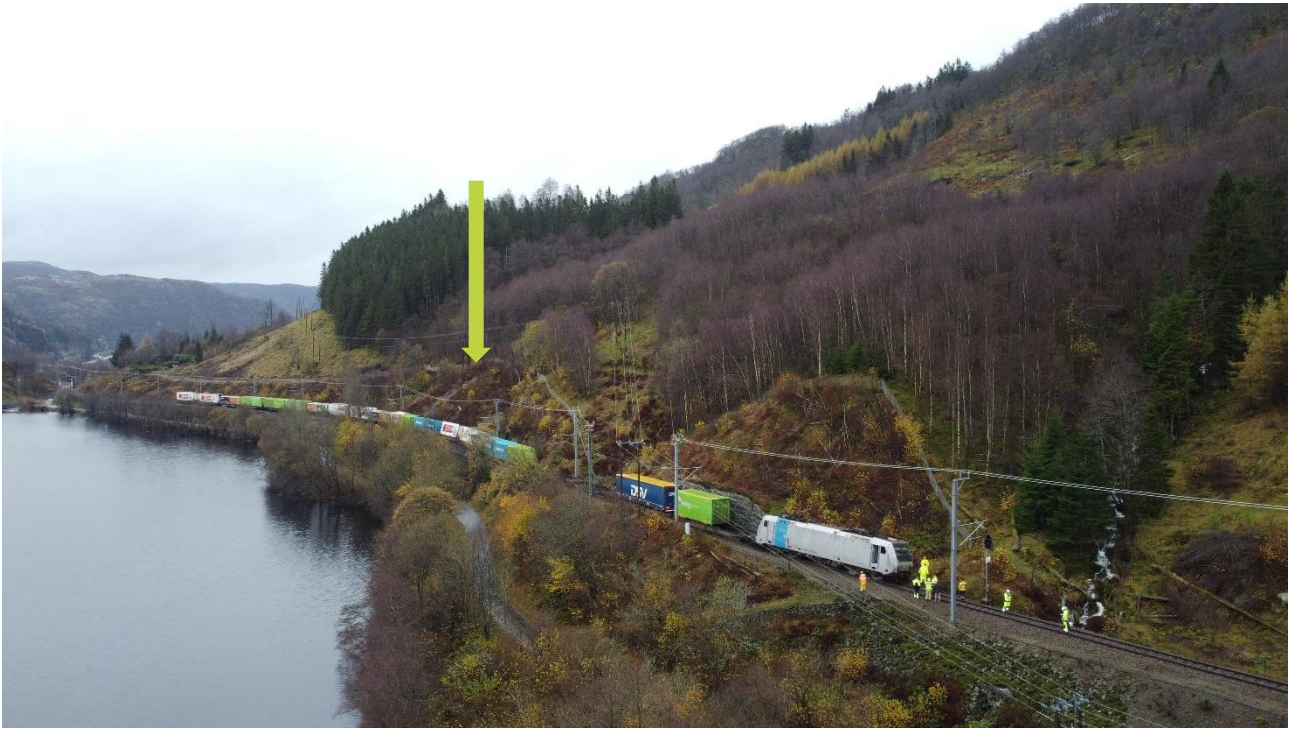
Figur 3: Dronebilde, grønn pil viser skredområdet. Foto: Multiconsult AS

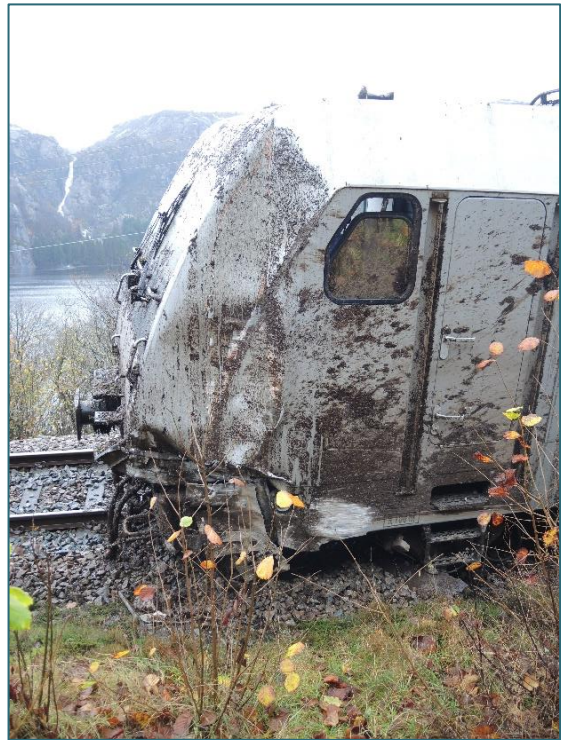
Figur 5: Skader i front av lokomotivet etter  
avsporingen. Foto: SHK

Ulykken forårsaket skader på lokomotiv og seks godsvogner. Den totale reparasjonskostnaden er foreløpig ukjent, men CargoNet AS sin del av totalkostnaden beløper seg til omtrent 10 millioner kroner.

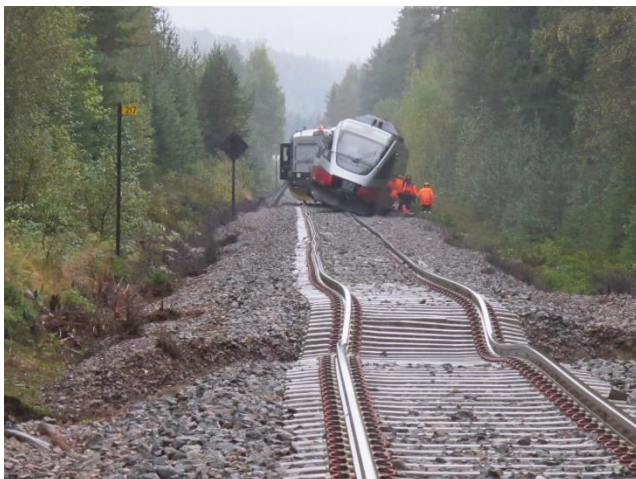
Figur 21: Persontoget der det stanset etter å ha kjørt over spor med utvasket underbygning ved Opphus i 2011. Foto: SHK

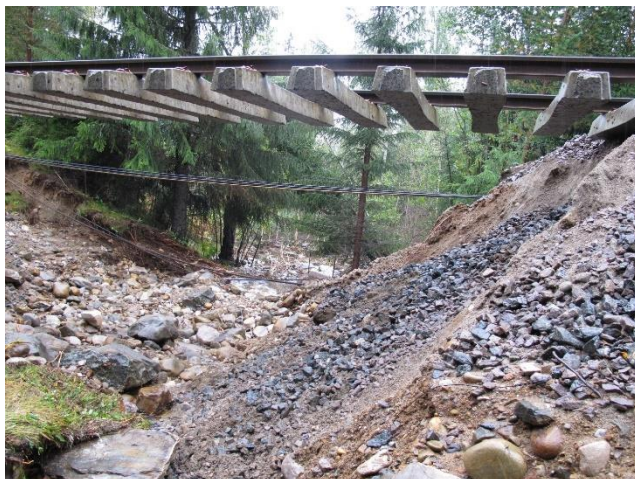
Figur 22: Sporet hvor underbygningen hadde blitt vasket ut før ulykken ved Opphus i 2011. Foto: SHK

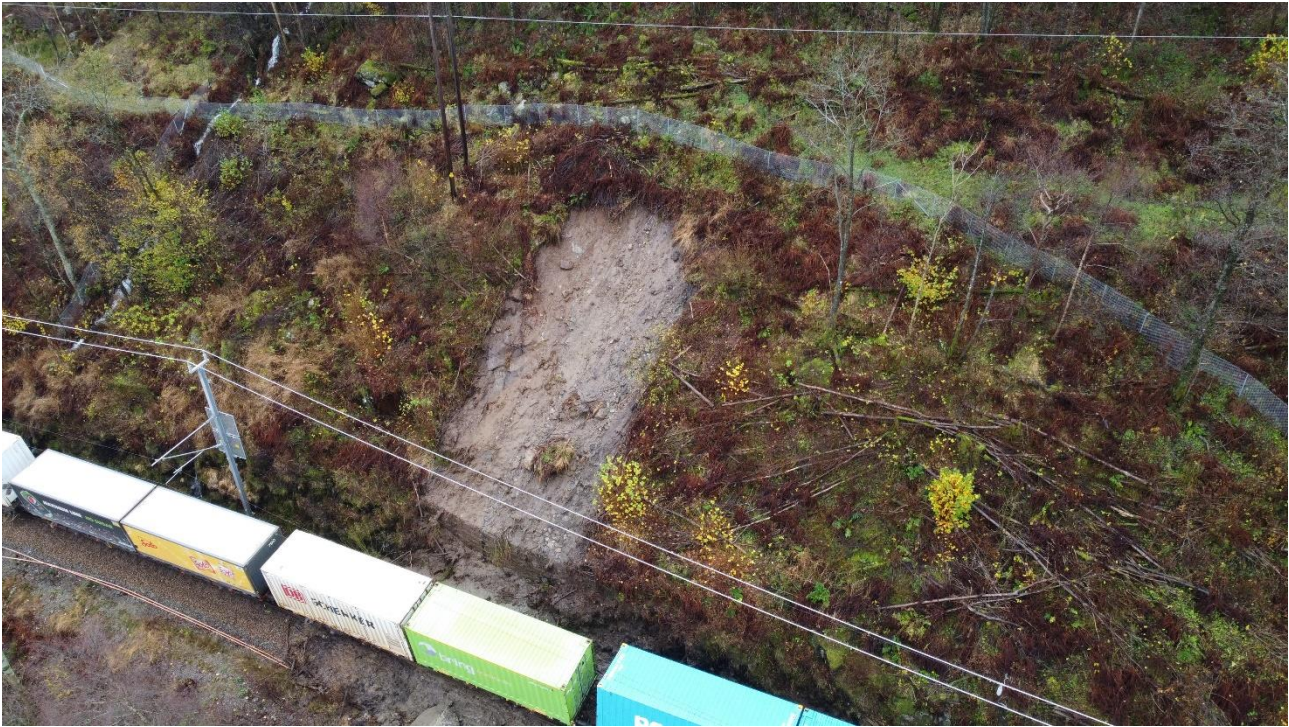
Skråninger med høyt og varierende innhold av finstoff vil bli ustabile ved lavere skråningsvinkler og mindre vannmetning, enn skråninger med grovere friksjonsmasser. Den destabiliserende effekten kan forsterkes av endringer i grunnvannsstrømmen eller overflateavrenningen, for eksempel på grunn av vegetasjonsendringer, hogst eller mindre terrengarbeider. Endringene kan medføre en lokal konsentrasjon av grunn- eller overflatevann som i noen tilfeller kan være tilstrekkelig til å utløse en utglidning, enten på grunn av direkte erosjon i overflaten eller økt poretrykk i massene under.

Figur 23: Bilde av skredområdet. Foto: Bane NOR SF v/Multiconsult AS

NVE har ikke identifisert én enkelt utløsende årsak til skredet ved Heskestadvatnet, i tillegg til de store nedbørmengdene. I hovedtrekk er det tre faktorer som bidrar til denne typen skred:

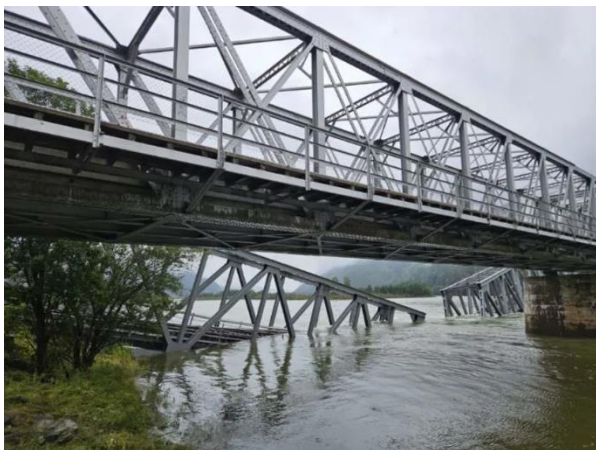
Figur 24: Flommen etter «Hans» ødela fundamentet til Randklev bru, Dovrebanen. Foto: Bane NOR SF

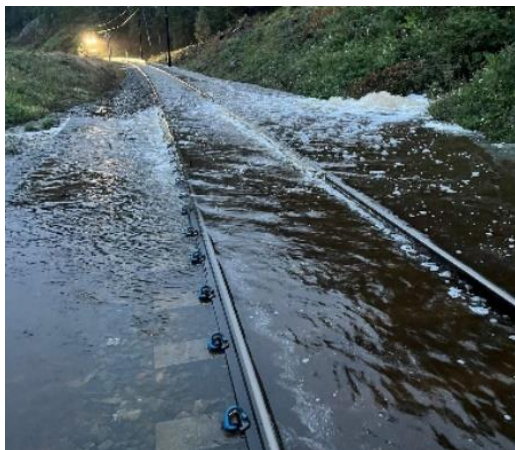
Figur 25: Konsekvenser av ekstremværet «Hans». Foto: Bane NOR SF
