**PAŃSTWOWA KOMISJA BADANIA WYPADKÓW KOLEJOWYCH**  
**Ministerstwo Spraw Wewnętrznych i Administracji**

**RAPORT Nr PKBWK 04/2023**

**z postępowania w sprawie wypadku kolejowego  
zaistniałego 12 grudnia 2022 r. o godz. 02:35 na szlaku Koziegłowy – Poznań Piątkowo,  
w torze nr 2, km 11,788 linii kolejowej nr 395 Zieliniec – Kiekrz,  
przejazd kolejowo-drogowy kategorii C  
obszar zarządcy infrastruktury PKP PLK S.A. Zakład Linii Kolejowych w Poznaniu**

**WARSZAWA, dnia 11 grudnia 2023 r.**

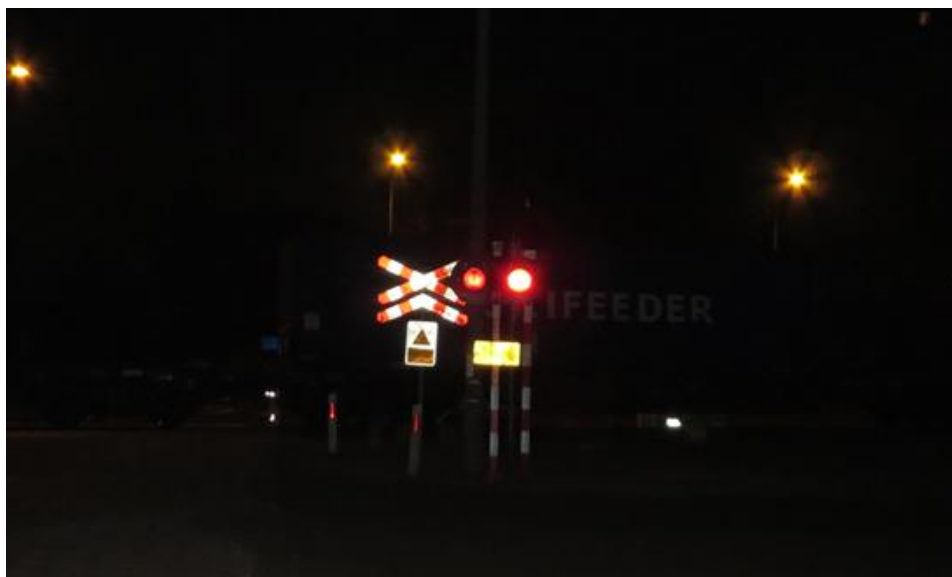
W związku z uszkodzeniem SSP na sygnalizatorach zostały zawieszone tabliczki „Sygnalizacja uszkodzona”. Obowiązkiem zarządcy infrastruktury, w przypadku niedziałania urządzeń SSP, jest oznakowanie przejazdu znakiem B-20 „STOP”. W chwili wypadku nie było tego znaku (zdjęcie nr 3).

Zdjęcie 3 – Oznakowanie przejazdu kolejowego bezpośrednio po wypadku ( materiał od komisji kolejowej)

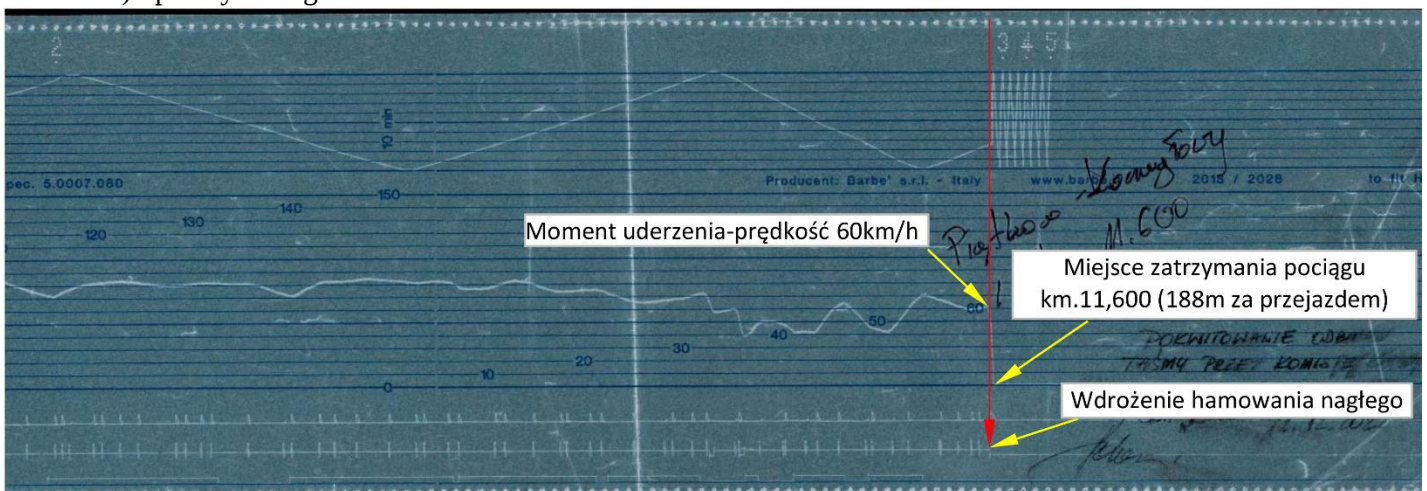
Zdjęcie 5 – Skan taśmy prędkościomierza z zarejestrowaną charakterystyką jazdy pociągu nr 872000

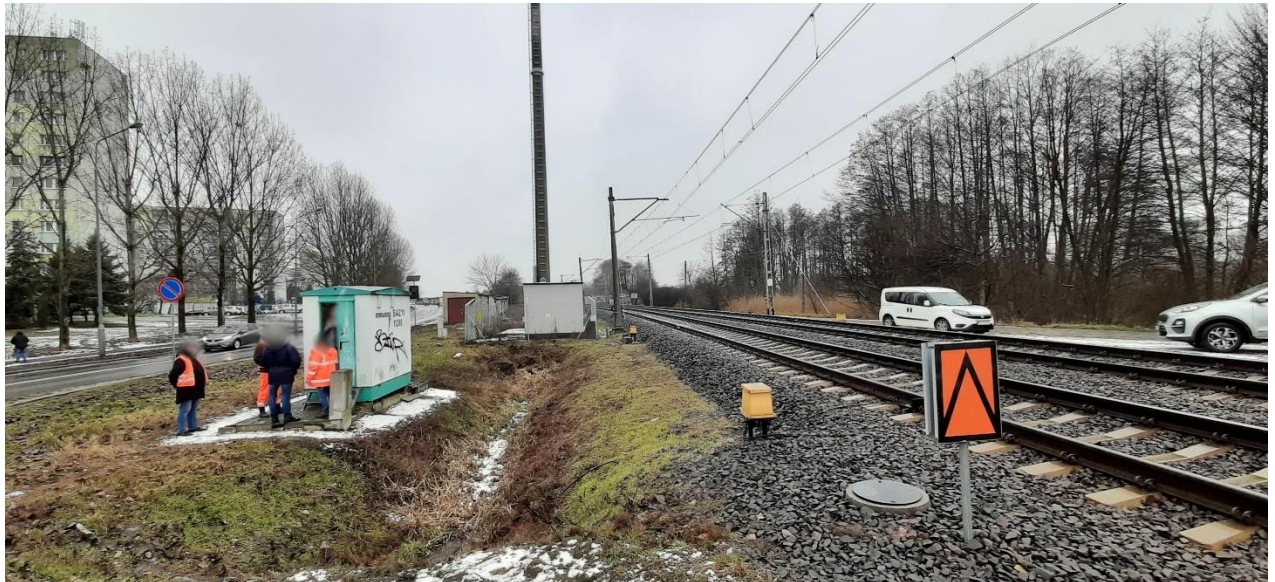
Zdjęcie 6 – Widok na tor nr 2 z drogi z odległości 5 metrów od skrajnej szyny

Poprzez zabudowę kontenera i masztu GSM-R w trójkącie widoczności z 5 metrów, znacząco pogorszone widoczność dla użytkowników drogi, co utrudnia dostrzeżenie zbliżającego się pociągu po torze nr 2 jak również maszyniście pozostawia niewiele czasu na reakcję w przypadku dostrzeżenia nieprawidłowości w zachowaniu kierujących pojazdami drogowymi. Pojazd drogowy stojący przed przejazdem jest praktycznie niewidoczny dla maszynisty z odległości ok. 80 metrów przed przejazdem. Zgodnie z postanowieniami rozporządzenia Ministra Infrastruktury i Rozwoju z dnia 20 października 2015 roku w sprawie warunków technicznych, jakim powinny odpowiadać skrzyżowania linii kolejowych oraz bocznic kolejowych z drogami i ich usytuowanie (Dz.U. 2015 poz.1744 z późn. zm.) załącznik nr 3 część B ust. 15 „W obrębie trójkątów widoczności nie stosuje się obiektów ograniczających widoczność, w szczególności obiektów budowlanych, drzew, krzewów i innych upraw wysokopiennych, reklam, elementów ochrony akustycznej”. Zabudowę obiektu budowlanego w trójkącie widoczności z 5 metrów rozpoczęto w 2019 roku. Inwestorem obiektu jest PKP PLK S.A. Na zdjęciu nr 8 przedstawiono tablice umieszczone na obiekcie.

- 7) Autoryzowani zarządcy infrastruktury, ujmą w rejestrze zagrożeń zagrożenia związane z dokonaniem zabudowy obiektów w obrębie trójkątów widoczności. Na etapie projektowania zabudowy w pobliżu przejazdów kolejowo-drogowych każdorazowo będą przeprowadzać analizę ryzyka z uwzględnieniem warunków miejscowych dla danego przejazdu kolejowo-drogowego.

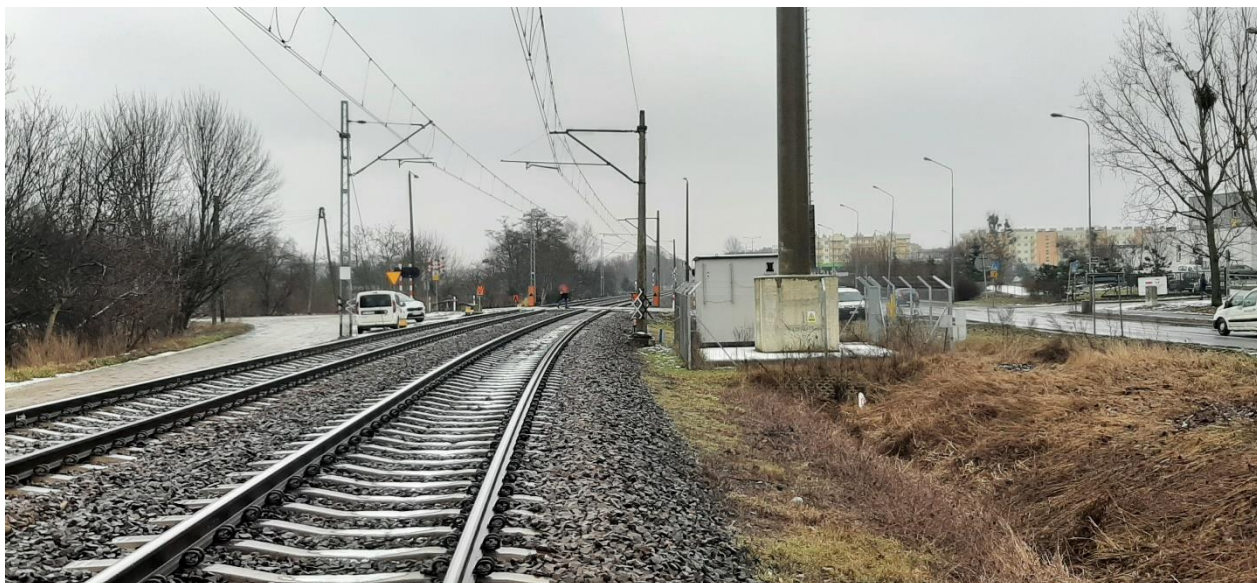
Przejazd kolejowy na ulicy Nad Różanym Potokiem jest na wzniesieniu względem ulicy Stróżyńskiego. Dojazd do przejazdu od ulicy Stróżyńskiego jest pochylony o 4,195‰ na długości 17,5 metra. W punkcie pomiaru trójkąta widoczności z 5 metrów, patrząc w lewą stronę (z kierunku jadącego samochodu), znajduje się kontener z masztami urządzeń GSM-R. Budowla ta ogranicza kierującym pojazdami drogowymi widoczność nadjeżdżających pociągów z lewej strony. Budowla ta również ogranicza widoczność maszynistom prowadzącym pociągi podczas obserwacji drogi dojazdowej do przejazdu kolejowo-drogowego. Na zdjęciach nr 6 i 7 przedstawiono widoczność z drogi na tor nr 2 z 5 metrów oraz z toru nr 2 na drogę dojazdową i przejazd w km 11,788 z odległości ok. 80 metrów przed przejazdem.

Zdjęcie 7 – Widok z toru nr 2 na drogę dojazdową i przejazd w km.11,788 z odległości ok. 80 metrów

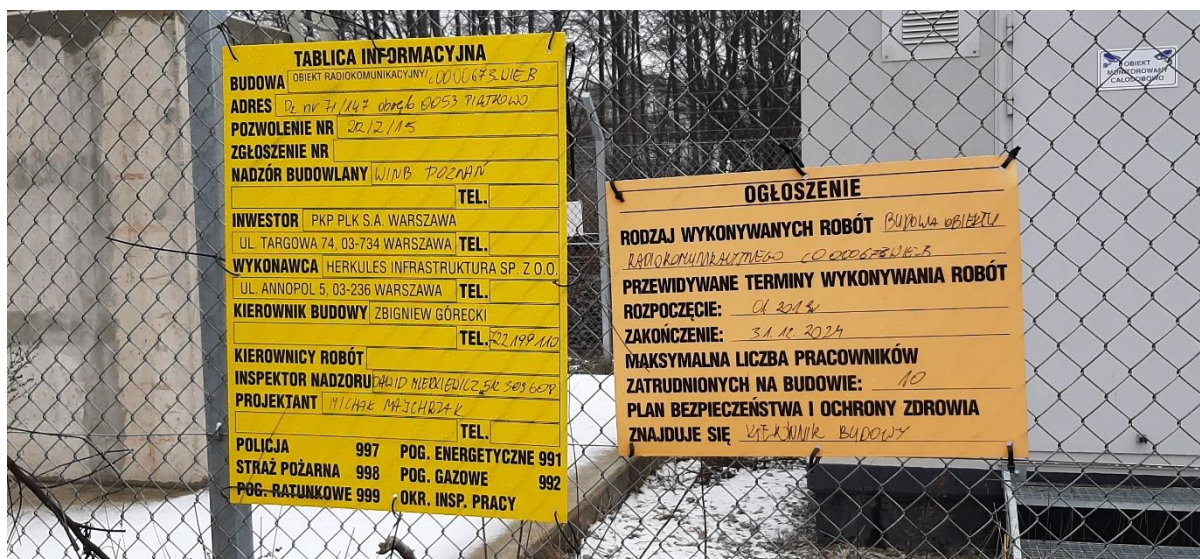
Zdjęcie 8 – Tablice umieszczone na ogrodzeniu obiektu budowlanego
