## AVIZ

## **RAPORT DE INVESTIGARE**

al accidentului feroviar produs la data de 29.12.2022, pe raza de activitate a Sucursalei Regionale CF Timișoara, în stația CFR Timișoara Est, în circulația trenului de marfă nr.66644 028 (aparținând operatorului de transport feroviar SC Grup Feroviar Român SA), pe zona schimbătorului de cale nr.45, prin deraierea de primele 3 osii a celui de-al 13-lea vagon din compunerea trenului

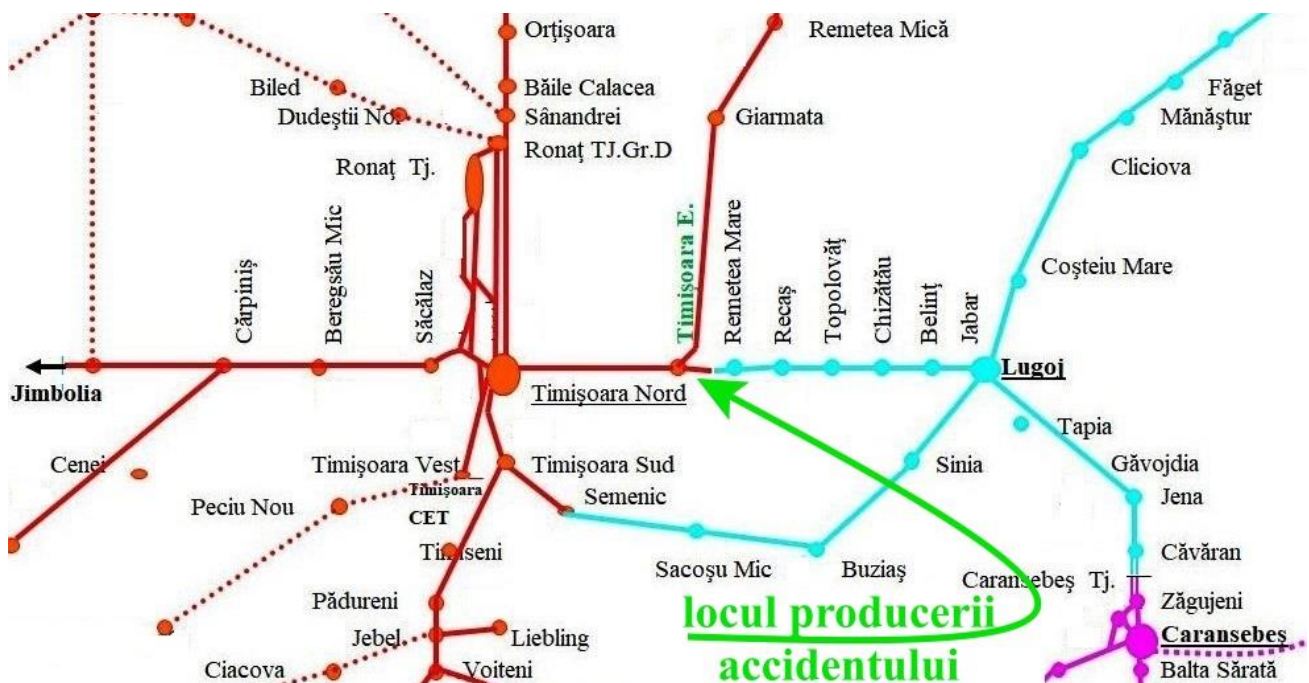
Figure no.1. Accident site

At about 17:25 o'clock, on 29<sup>th</sup> December 2022, in the railway station Timisoara Est, when the freight train no.66644 028 entered the station, end X of it, on the connection rails of turnout no.45, the first three axles of the wagon no.83536654463-2, the 13<sup>th</sup> one in the train composition, derailed. The derailment consisted in the wheel no. 2 climbed the curved point from the turnout no.45, simultaneously with the fall between the right point and the curved stock-rail from the wheel no.1, then the left wheel from the first axle left the running surface of the connection rail from the turnout no.45 and fell outside the track, in the running direction, in the same time with the fall of the corresponding wheel from the same axle inside the track.

- the locomotive hauling the train, EA 043, the first 12 wagons and the first bogie of the wagon no.83536654463-2 (with the axles derailed) were on the line 3, following the route switched for the freight train no.66644 028;
- the second bogie of the wagon no.83536654463-2 (with the first axle derailed) and the train wagons situated after it (from the 14<sup>th</sup> one to the 25<sup>th</sup> one) were on the line 2;
- the train ran with a wagon derailed about 75 m, then it stopped following the cut of the continuity of the general air pipe and the automatic braking.

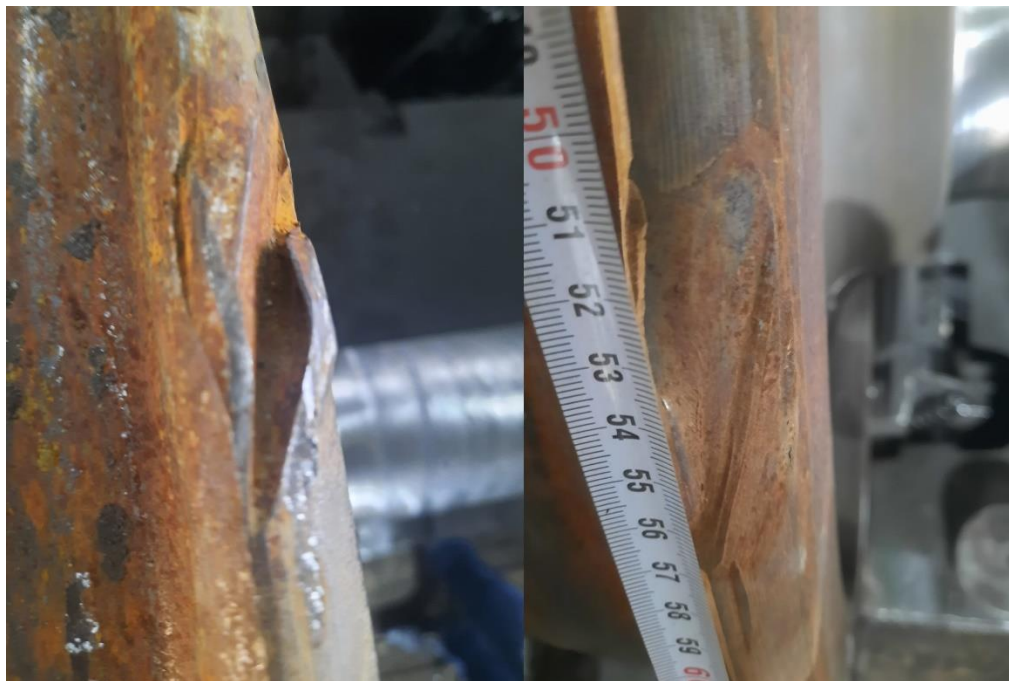
*Foto nr. 1*

La roata nr.6, a osiei nr.3, au fost constatate lovituri pe suprafața profilului de rulare care au condus la înlocuirea acestora înainte de ieșirea vagonului din unitatea reparatoare deoarece prin operația de strunjire a roții nu s-a putut asigura diametrul minim cerut în exploatare (850 mm), precum și semnul de marcaj să rămână vizibil, (foto nr.1)

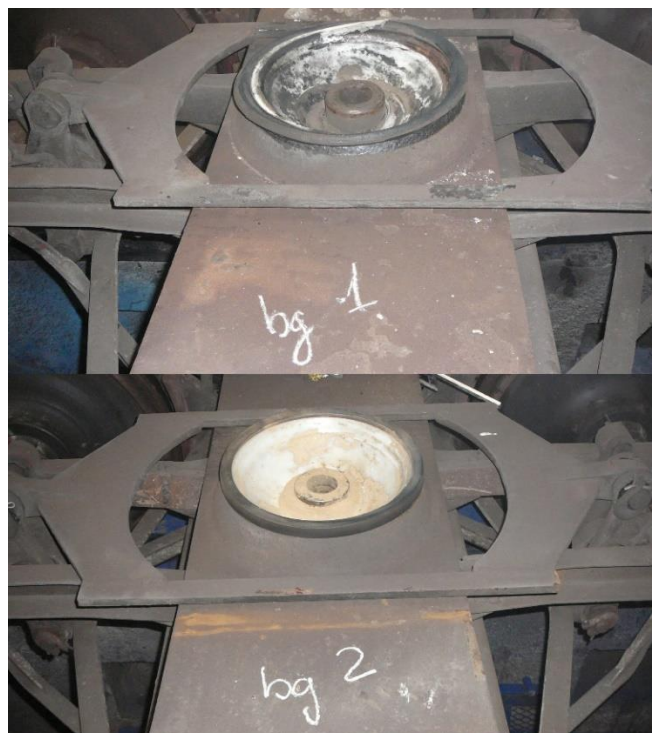
Au fost verificate crapodinele de la fiecare boghiu, starea acestora fiind constatată corespunzătoare, fără urme de blocare. La boghiul nr.2 s-au găsit două plăci de uzură suprapuse, o placă de uzură de poliamidă și o placă de uzură tip RAILKO.

*Fig. Nr.2, stare crapodina inferioară la boghiurile nr.1 și nr.2*

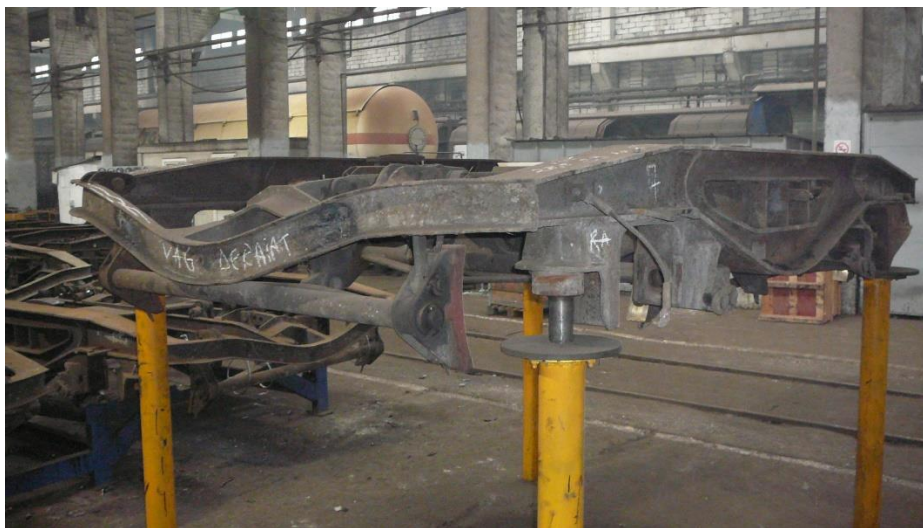
În data de 25.01.2023 au fost verificate, utilizând standuri omologate, cadrele de boghiu precum și șasiul vagonului nr.83536654463-2. Valorile obținute au arătat că acestea se află în domeniul instrucțional, reprezentând torsionări ale cadrelor de boghiuri și ale șasiului vagonului nr.83536654463-2.

*Foto nr. 3 măsurare cadru boghiu*

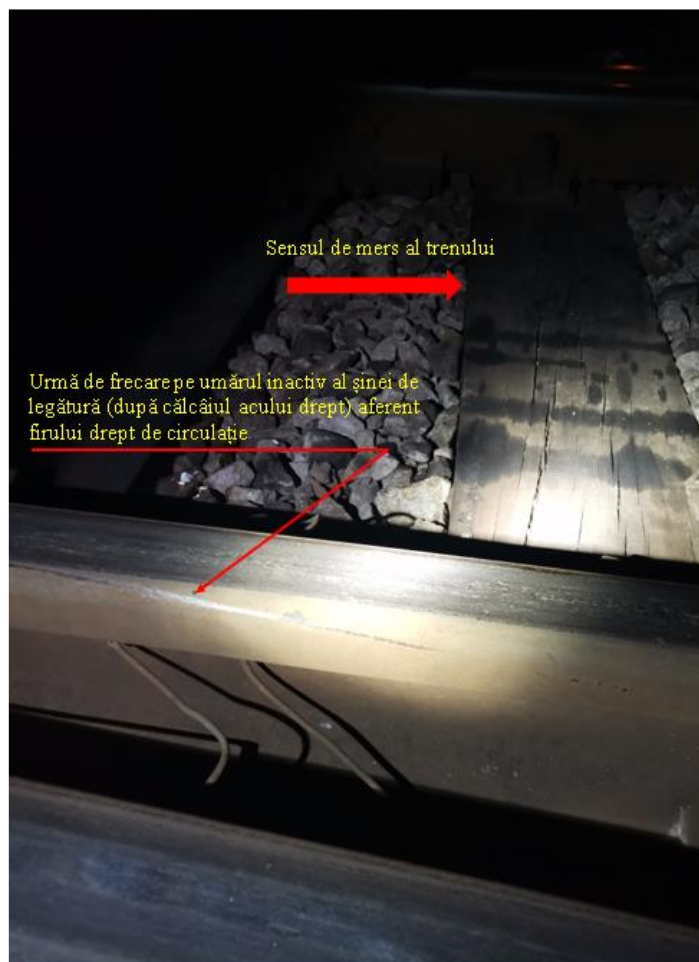
Pe schimbătorul de cale nr.45 s-a constatat și marcat pe teren punctul de reper „0” situat pe șina de legătură curbă dintre acul curb și inima de încrucișare a schimbătorului de cale nr. 45, pe firul stâng de circulație în senul de mers al trenului, la o distanță de 1,45 m de joanta călcâiului acului curb și reprezintă prima urmă de cădere de pe flancul inactiv al ciupercii șinei de legătură în exteriorul căii a roții din partea stângă a osiei nr.1 aferente primului boghiu al vagonului nr.83536654463-2, aflat al 13-lea în compunerea trenului. În aceeași secțiune transversală cu punctul de reper „0”, pe șina de legătură din partea dreaptă, în sensul de mers al

trenului, s-a constatat o urmă de cădere a roții corespundente din partea dreaptă a osiei nr. 1 aferente primului boghiu (foto nr. 4).

*Foto nr. 4 Urme de frecare (cădere) pe umărul inactiv al șinei de legătură, fir drept de circulație*

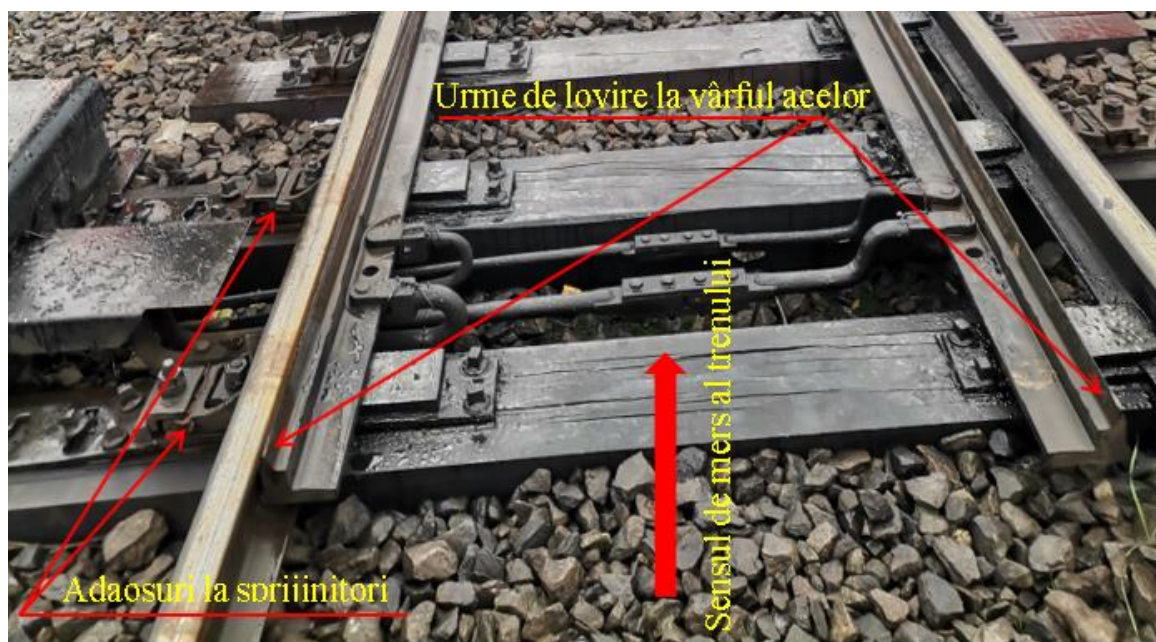
Cu ocazia verificării stării tehnice a schimbătorului de cale nr.45 după producerea accidentului feroviar, s-au constatat urme de lovire la vârful acelor de pe ambele fire (foto nr.5). La traversele speciale de la vârful acelor, unde este fixat electromecanismul de macaz, s-a constatat introducerea neconformă a unor adaosuri între cleștii până și sprijinitori.

*Foto nr. 5 Urme de lovire la vârful acelor macazului nr.45*

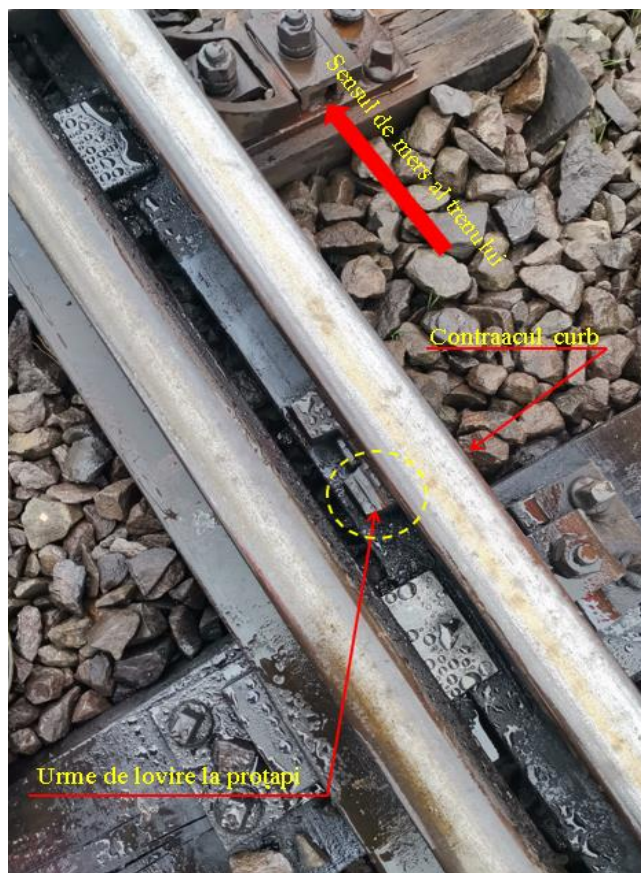
Pe zona macazului schimbătorului de cale nr.45, s-au constatat, ca urmare a deraierii primului boghiu al vagonului nr.83536654463-2, urme de lovire a proțapilor de pe firul drept de circulație (foto nr.6), în sensul de mers al trenului și urme de frecare pe umărul inactiv al acului drept, la o distanță de 1,80 m de călcâiul acului drept (foto nr.7).

*Foto nr. 6 Urme de lovire la proțapi*

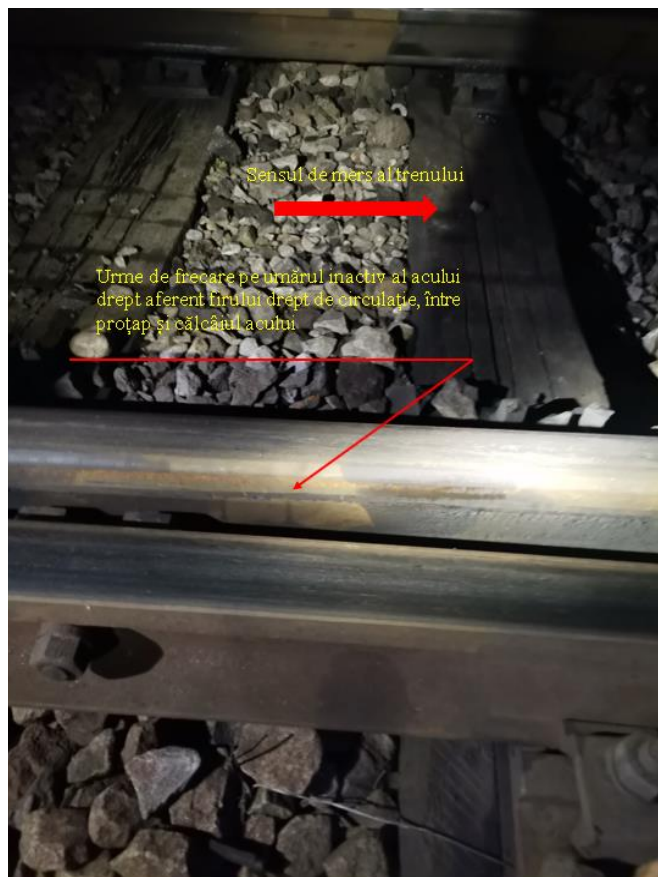
*Foto nr. 7 Urme de frecare pe umărul inactiv al acului drept între proțapi și călcâiul acului*

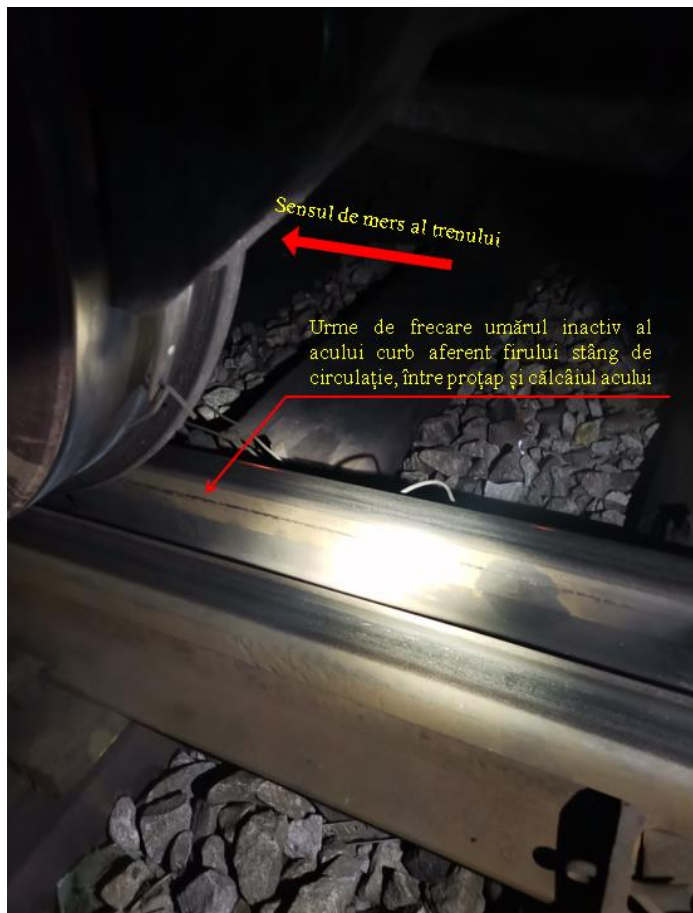
Pe firul stâng de circulație, în aceeași secțiune transversală, s-au constatat urme de frecare pe umărul inactiv al acului curb (foto nr. 8).

*Foto nr. 8 Urme de frecare pe umărul inactiv al acului curb*

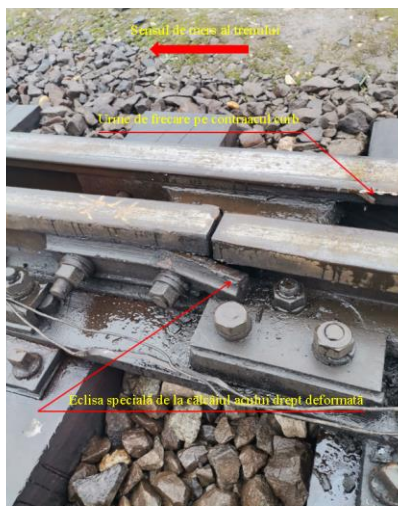
La călcâiul acului drept aferent schimbătorului de cale nr.45 au fost constatate urme de frecare a contraacului curb în apropierea penei metalice de la călcâiul acului, urme de lovire la partea superioară a penei metalice și deformarea eclisei speciale de la călcâiul acului (foto nr.9). Ulterior producerii accidentului feroviar, la verificarea părților ascunse ale elementelor componente de la călcâiul acelor articulate ale schimbătorului de cale nr.45, după demontarea pivotului de la călcâiul acului, s-a constatat că locașul special inelar din placa metalică suport este rupt (foto nr.10), ca urmare a loviturii de la călcâiul acului drept.

*Foto nr. 9 Eclisa specială de la călcâiul acului drept deformată*

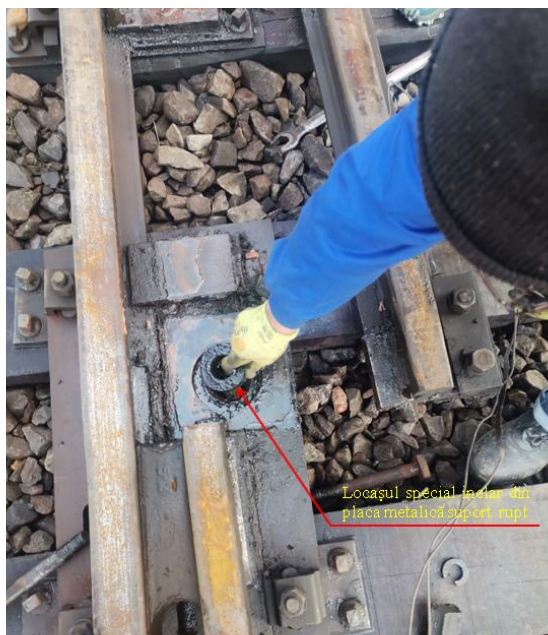
*Foto nr. 10 Locașul special inelar din placa metalică suport rupt*

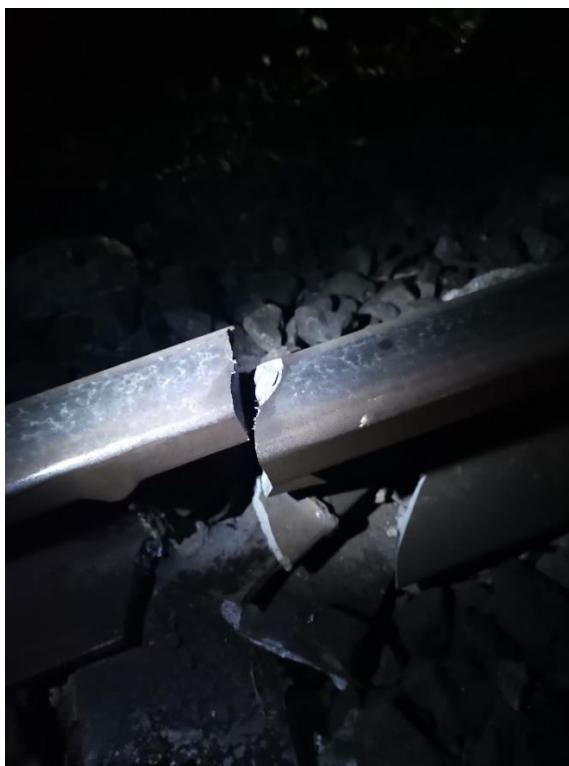
În urma deraierii s-a constatat o șină ruptă la linia 3 abătută pe firul stâng în sensul de mers al trenului, la o distanță de aproximativ 60 m de la punctul de reper „0” (foto nr.11).

*Foto nr. 11 Șina ruptă la linia 3 abătută pe firul stâng*

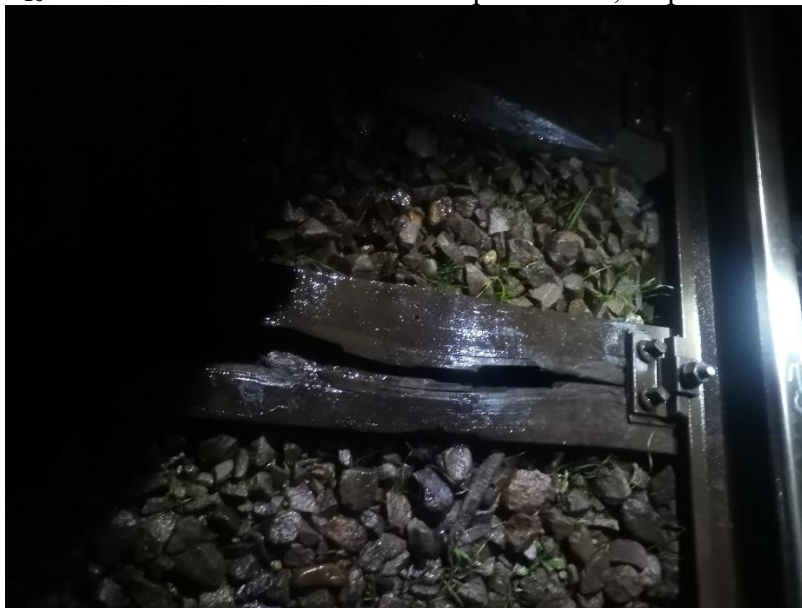
- Traversele  $T_{43} \div T_{30}$  - traverse din lemn în stare corespunzătoare, cu prinderea completă și activă;
- Traversa  $T_{29}$  – traversă din lemn, prezintă crăpături longitudinale, cu prinderea completă și activă (foto nr. 12);
- Traversele  $T_{28} \div T_{10}$  - traverse din lemn în stare corespunzătoare, cu prinderea completă și activă;

*Foto nr. 12- Starea tehnică a traversei T-29*

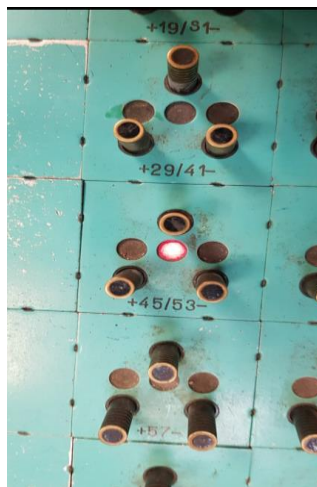
- Ușa și grilajul sălii de relee sigilate cu plumbi cu inițiale CT;
- Cheia de la ușa de acces la sala de relee sigilată pe pupitrul de despiyecări (DA);
- Pe pupitrul DA macazul nr.45/53 fără control; (foto nr.13)

*Foto nr.13 Macazul nr.45/53 fără control pe luminoschemă*

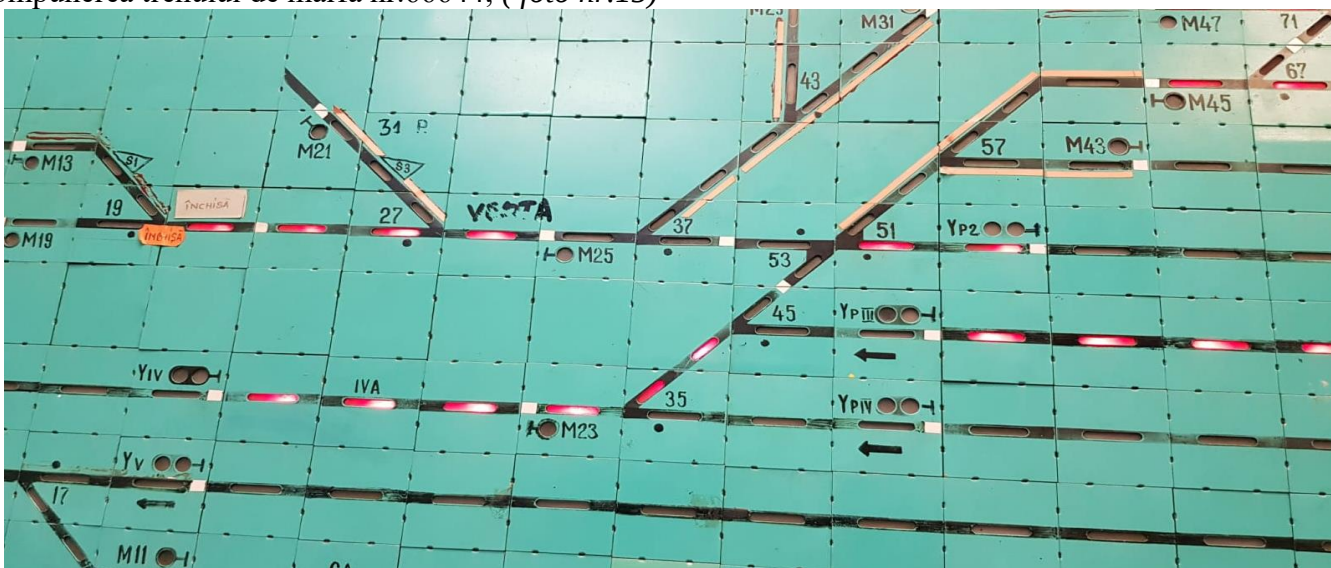
- Pe lumnoschemă era executat parcurs de intrare înzăvorât, de la semnalul de intrare XR la linia 3 abătută, secțiunile izolate IVA, 35-45SI, 51-57SI și 3C erau ocupate pe lumnoschemă de către materialul rulant din compunerea trenului de marfă nr.66644; ( foto nr.15)

Foto nr.15 Starea secțiunilor izolate pe lumnoschemă

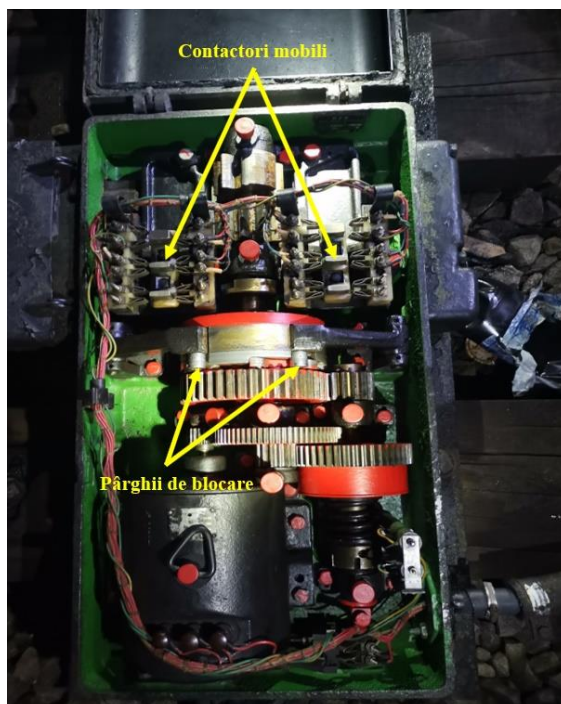
Foto nr.16 Electromecanismul de macaz nr.45

- Macazul nr.45 cu acces stânga peste macazul nr.51, iar la desigilarea și deschiderea capacului electromecanismului de macaz tip EM2 (cu înzăvorâre interioară), s-a constatat că este talonat, contactorii mobili în poziție de mijloc și pârghia de blocare căzută în locașul de blocare (Figura nr.16)

One replaced the switch with joint points, afferent to the turnout no. 45, provided with point machine type EM-2, with a switch with flexible points provided with point machine type EM-5–2010 R.
