## RAPORT DE INVESTIGARE

privind accidentul feroviar produs la data de 07.01.2023, ora 02:24, pe raza de activitate a Sucursalei Regionale CF Cluj, secția de circulație Războieni – Cluj Napoca (linie dublă, electrificată), în stația CFR Câmpia Turzii, în circulația trenului de marfă nr.56004, prin deraierea vagonului nr.31537982021-2, de ambele osii ale celui de-al doilea boghiu, în sensul de mers.

*Raport de investigare final  
04 ianuarie 2024*

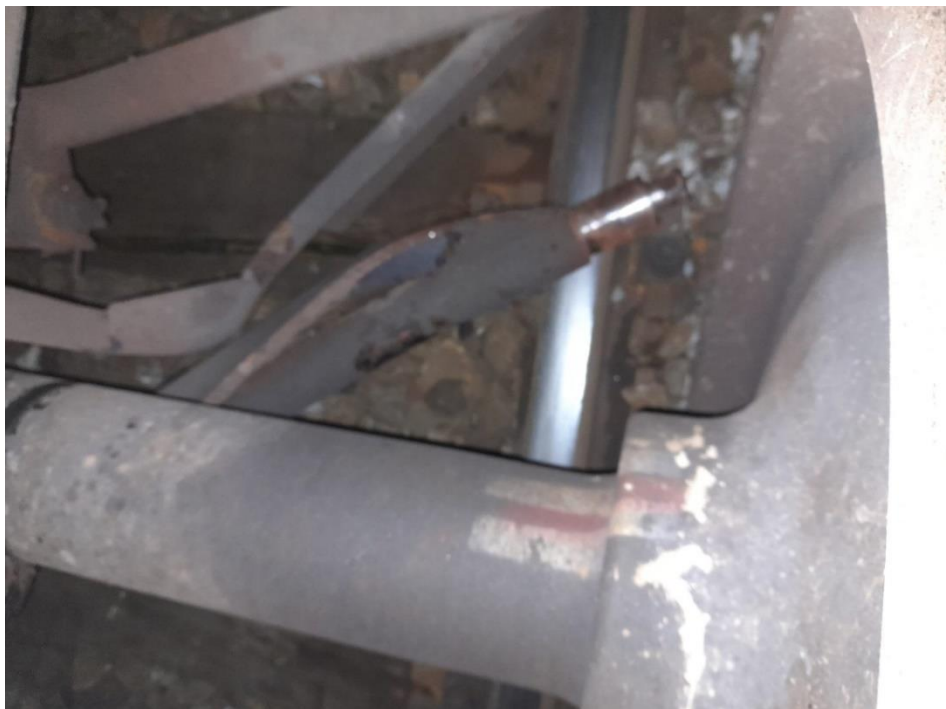
În urma verificărilor efectuate s-a constatat că instalația de frână automată a vagonului a fost izolată. În jurul primei urme de deraiere au fost găsite elementele de asamblare ale portsabotului din dreptul roții nr.6 dinspre interiorul vagonului cu axa triunghiulară căzută (bulon și șplintul îndoit, agrafă ruptă (imaginea nr.5) și sabotul de frână cu urechea de fixare ruptă, de la roata nr.5 dinspre interiorul vagonului.

*Imaginea nr.3: axa triunghiulară căzută*

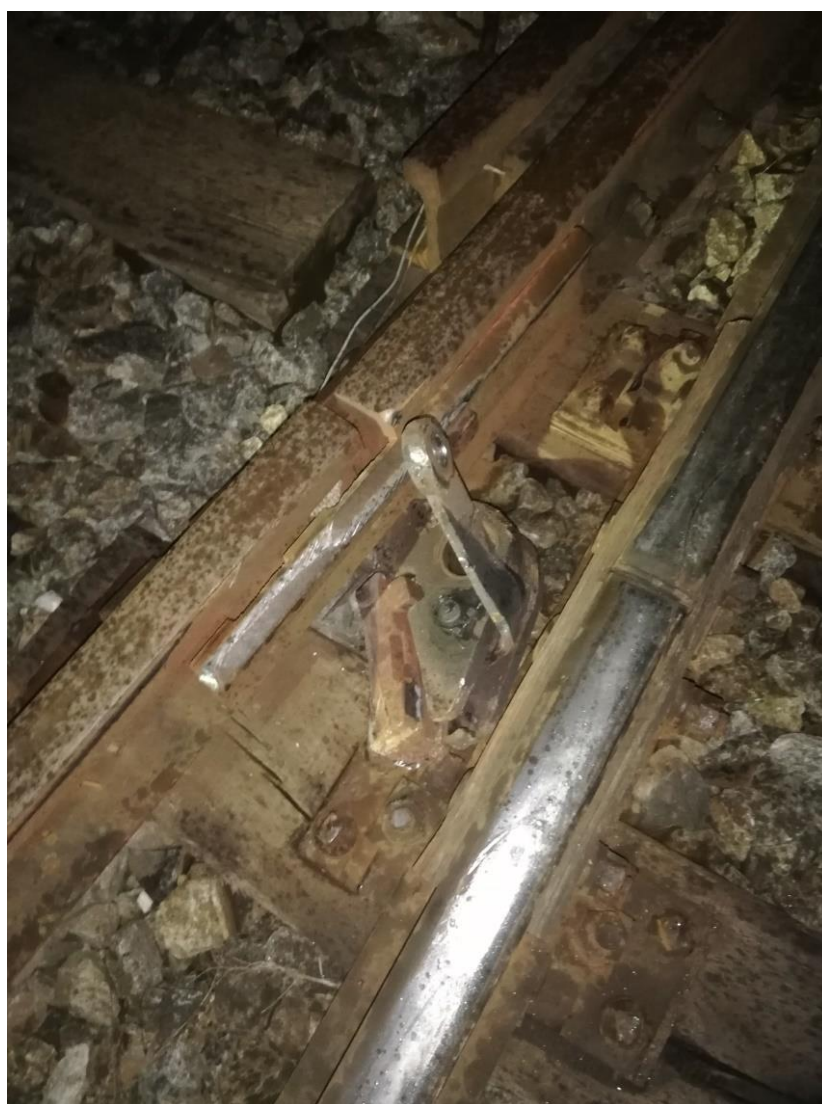
*Imaginea nr.4: ansamblul atârănător portsabot-portsabot-sabot*

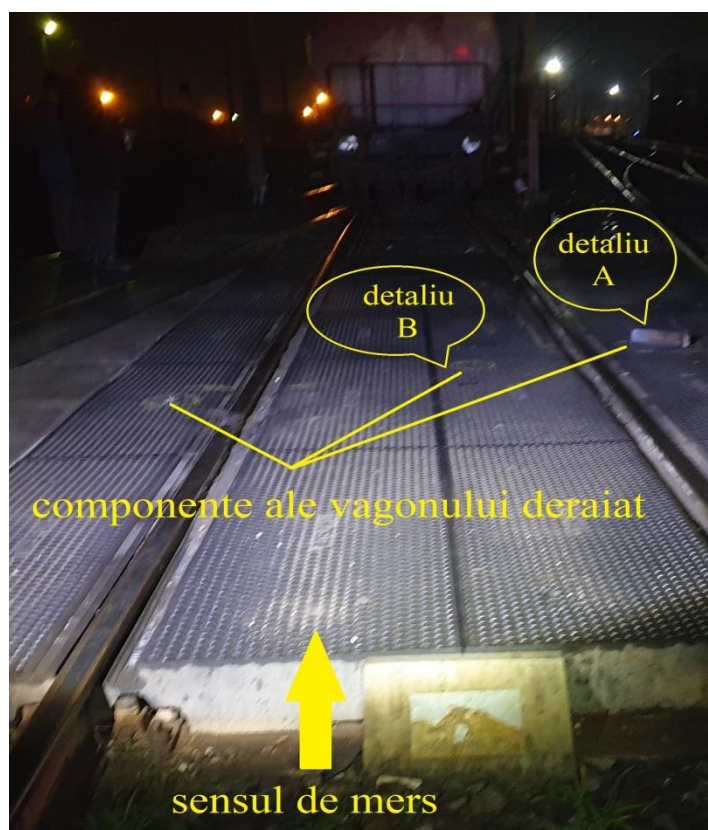
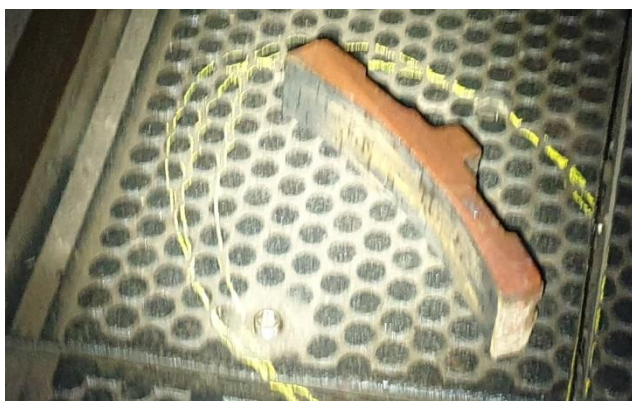
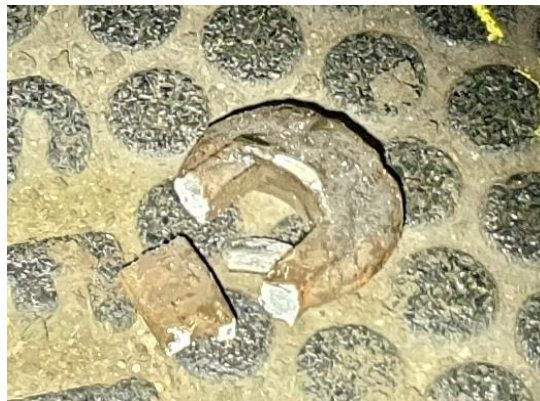
**Imaginea nr.5 : componente ale vagonului deraiat**

În zona punctelor „01” și „0”, au fost identificate pe teren componente avariate ale timoneriei de frână ale vagonului nr. 31537982021-2 (Imaginea nr.5).

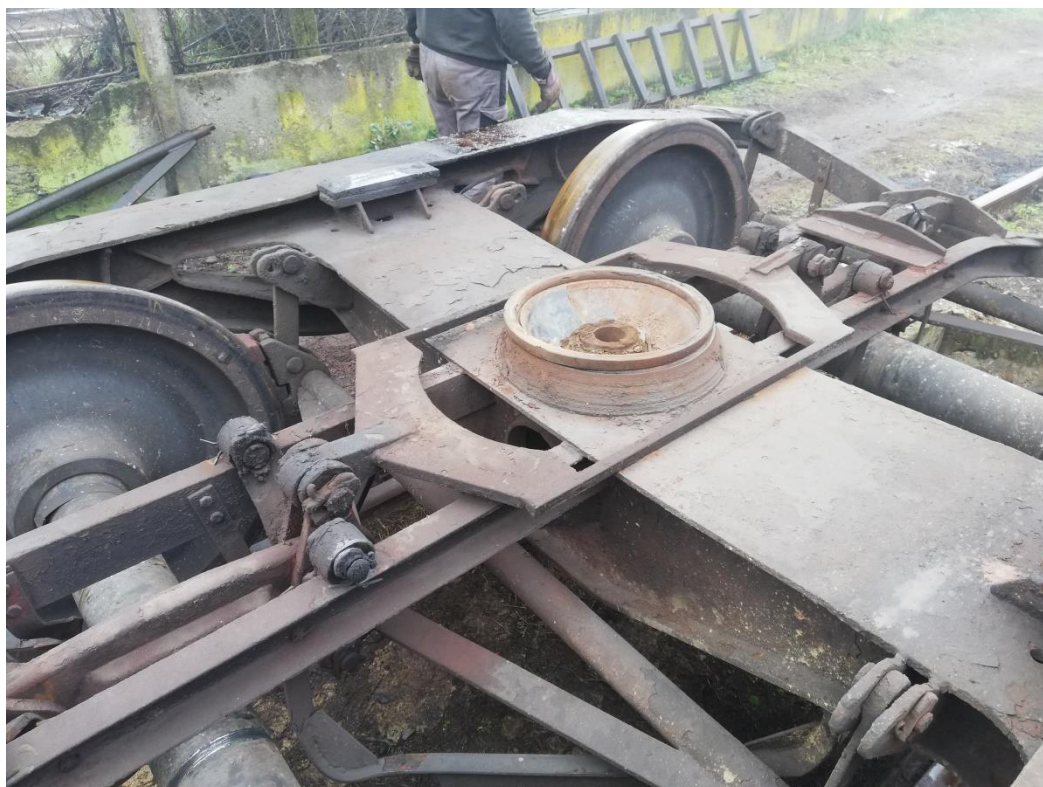
S-a verificat crapodina boghiului deraiat, constatându-se că garnitura acestuia era întreagă, iar suprafața crapodinei nu prezenta urme de blocare, nu s-a constatat existența urmelor provocate de frecare metal pe metal între crapodina superioară și cea inferioară (imaginea nr.6).

***Imaginea nr.6 - Crapodina inferioară a boghiului deraiat***

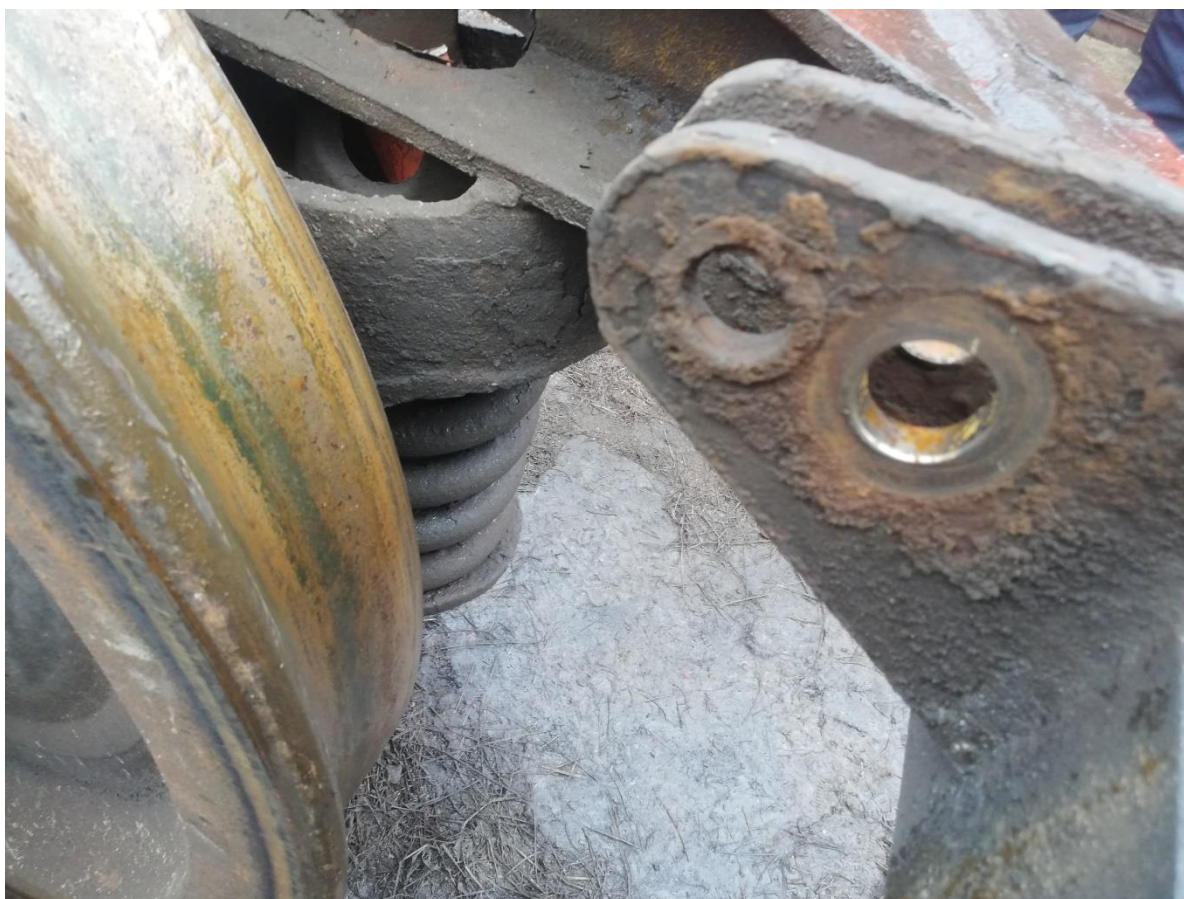
La verificarea zonei de fixare de cadrul boghiului din care a căzut atârănătorul portsabot al axei triunghiulare, s-a constatat că locașurile de fixare (găuri), erau deformate (ovalizate – imaginea nr.7), iar în urma măsurării acestora au rezultat valorile prezentate în imaginea nr.8.

***Imaginea nr.7 – Locul de unde a căzut atârănătorul portsabot***

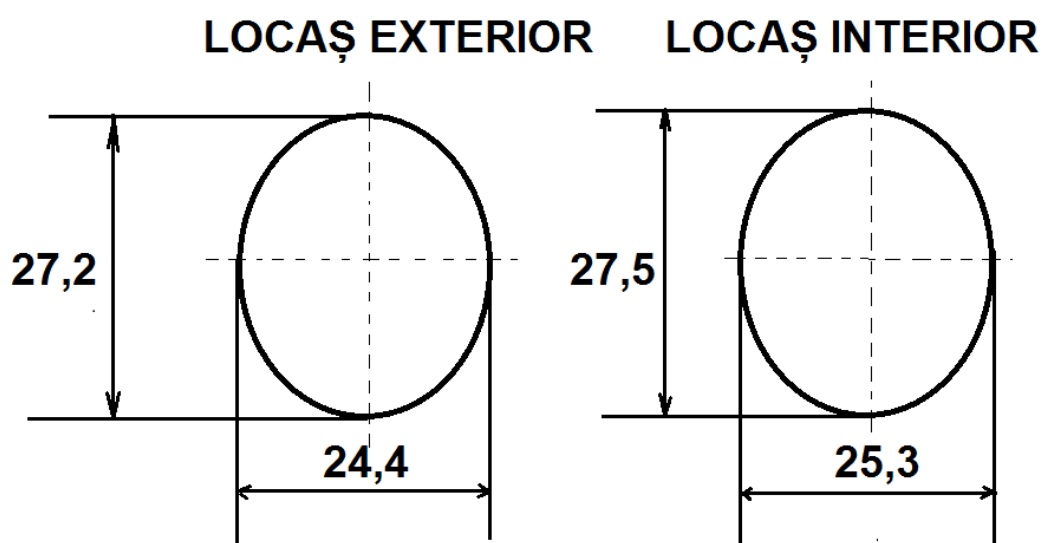
Valorile uzurii locașului aflat în cadrul boghiului deraiat din care a căzut bulonul atârănătorului portsabot, în urma căruia axa triunghiulară a căzut pe etrierul de siguranță este prezentată în imaginea nr.8.

***Imaginea nr.8 – Schița uzurii locașului bulonului portsabot***

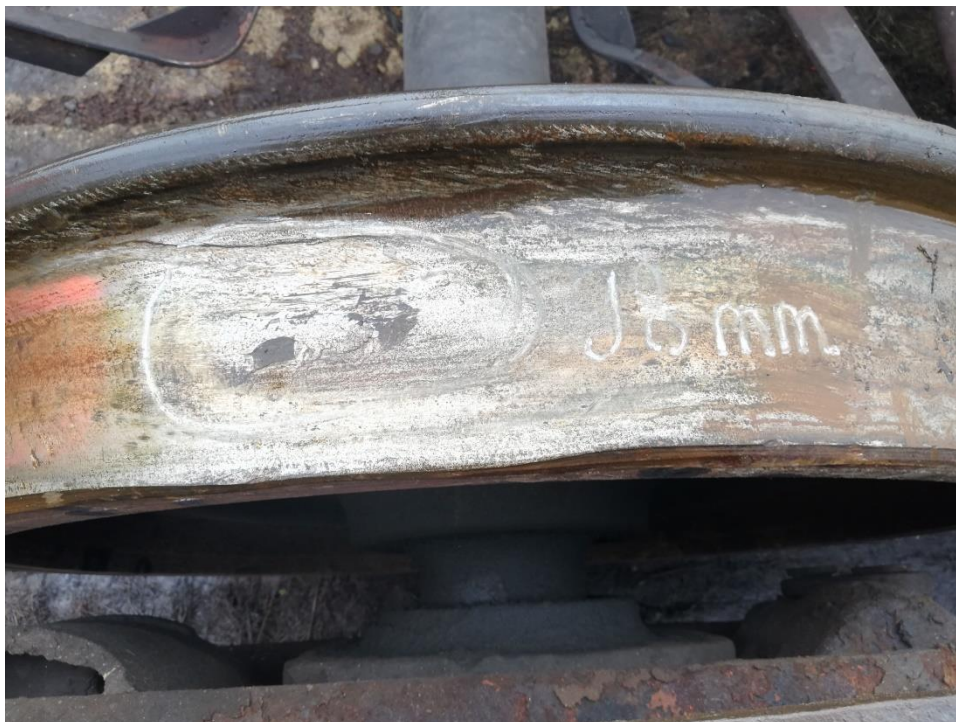
Pe roțile nr.5 și nr.6 ale osiei nr.3 au fost constatate câte 3 locuri plane având următoarele lungimi:

- roata nr.5 : 97 mm, 33 mm și 20 mm;
- roata nr.6 : 98 mm, 34 mm și 21 mm;

*Imaginea nr.9 – Locul plan de 98 mm pe roata nr.6*

Întrucât unul din locurile plane de pe suprafața de rulare a roții nr.6 avea lungimea de 98 mm și adâncimea de 2,75 mm, în urma reparației provizorie, comisia de investigare a considerat că **efectuarea defectuoasă, în stația CFR Dumbrăveni, a lucrărilor de reparație provizorie a locurilor plane existente pe suprafața de rulare a roților celui de-al doilea boghiu în sensul de mers de la vagonul nr.31537982021-2** a reprezentat un **factor critic** al producerii acestui accident. Întrucât acest factor critic a determinat creșterea probabilității de producere a accidentului, însă eliminarea lui nu ar fi împiedicat producerea accidentului, comisia de investigare a apreciat că acesta este un **factor contributiv al accidentului feroviar**.

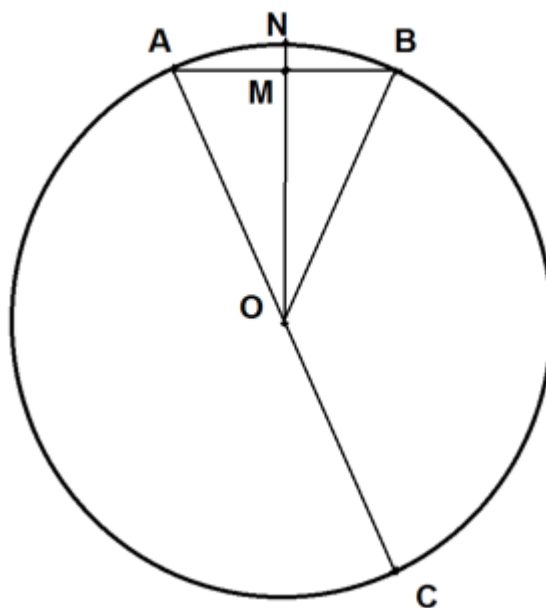
Măsurând lungimea locului plan cu lungimea cea mai mare de pe roata nr.6 și a diametrului cercului de rulare a roții nr.6 s-a calculat adâncimea locului plan, cu ajutorul schiței de mai jos:

AB – lungimea locului plan = 98 mm;

AC – diametrul cercului de rulare = 877 mm;

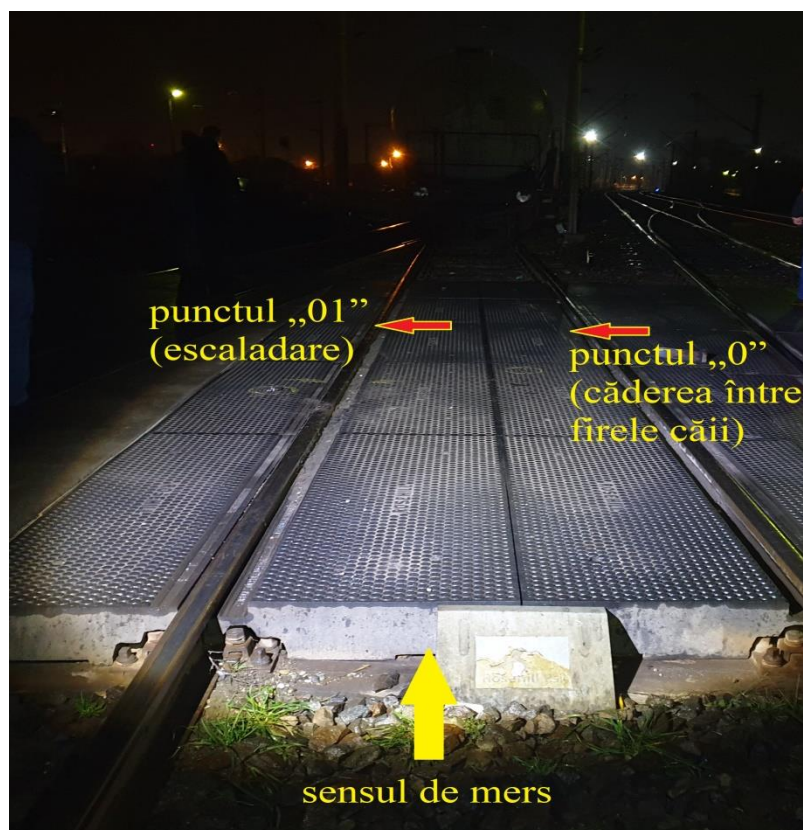
- punctul „0<sub>1</sub>” (km 449+678) marchează urma de escaladare a ciupercii șinei, de către roata din partea stângă a primei osii a celui de al doilea boghiu și este situat la o distanță de 3,80 m de capătul dalelor din componența trecerii la nivel (dinspre stația Călărași Turda);
- punctul „0” (km 449+678) marchează urma de cădere între firele căii, a roții din partea dreaptă a primei osii, a celui de al doilea boghiu, acesta fiind în aceeași secțiune transversală cu punctul „0<sub>1</sub>”.

***Imaginea nr.12 : repere în legătură cu producerea accidentului***

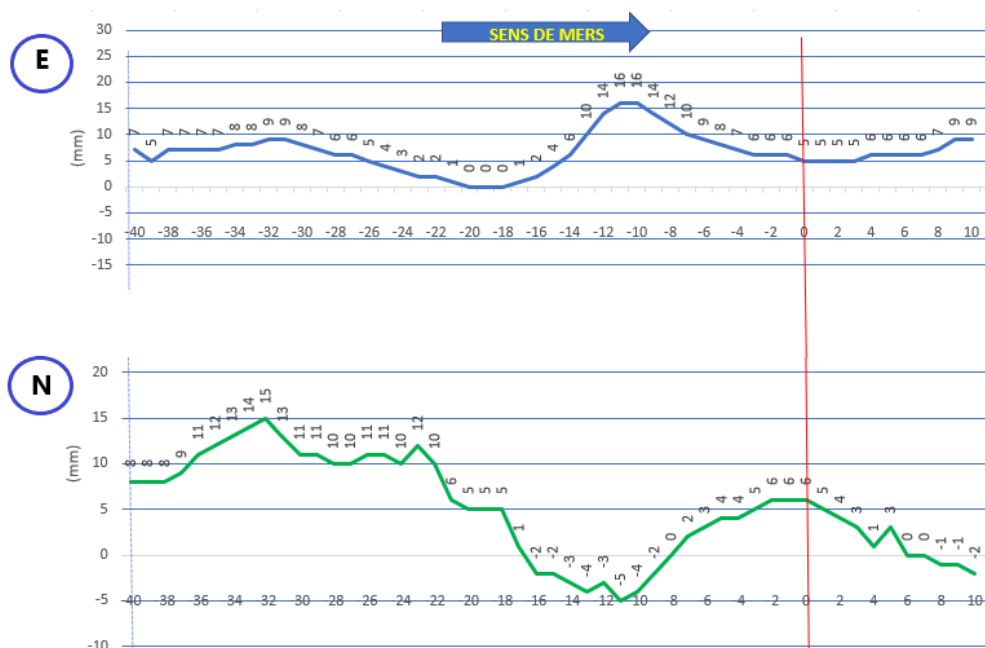
**Imaginea nr.13 - diagramele valorilor măsurate ale ecartamentului și nivelului transversal al căii**

În cazul investigat, defectele la nivel transversal ale căror valori depășeau toleranțele admise a nivelului transversal prescris al unui fir față de celălalt, depășirea valorii admise a denivelării încrucișate în zona punctului de deraiere, variația ecartamentului cu mai mult de 2 mm/m, reprezintă factori critici ai geometriei căii dar care, având în vedere modul de producere al accidentului și deficiențele identificate la vagonul deraiat nu au influențat producerea accidentului.
