Untersuchungsbericht

Aktenzeichen: BEU-uu2020-09/004-3323

Gefährliches Ereignis im Eisenbahnbetrieb

Zugentgleisung, 05.09.2020, Bf Köln Eifeltor

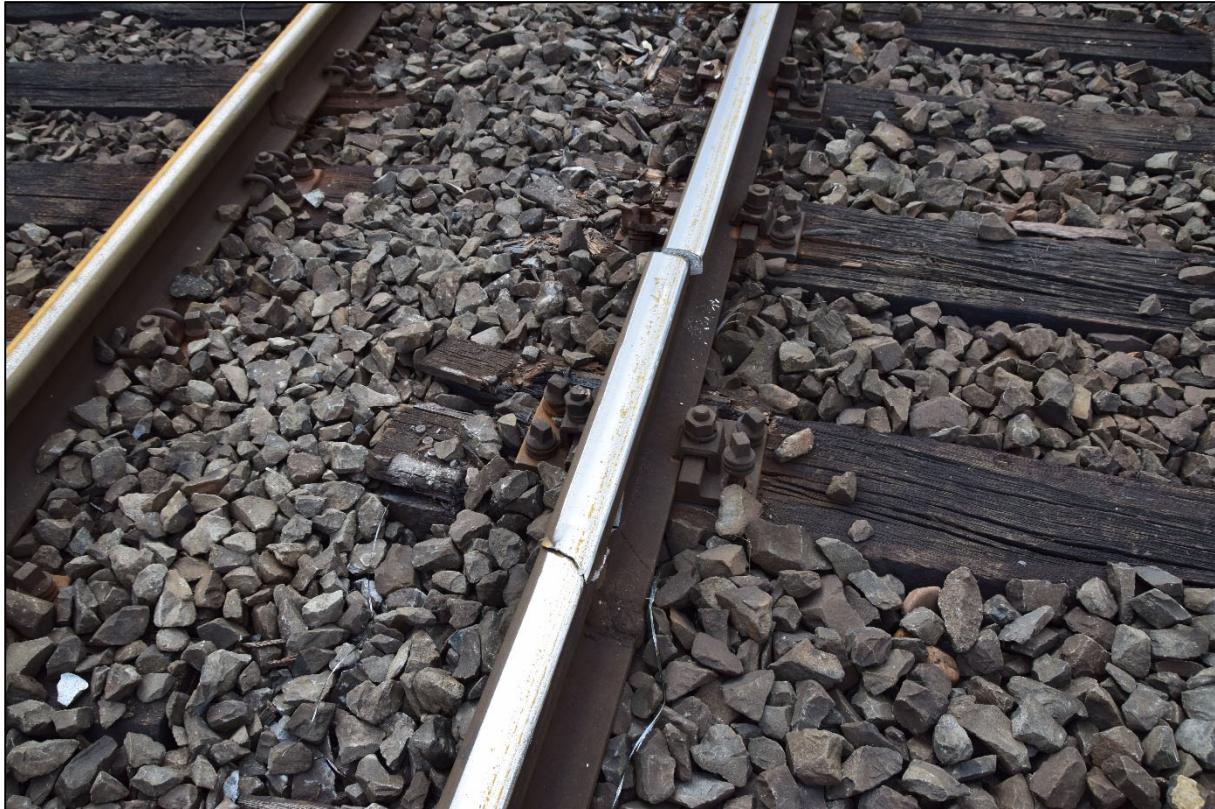
Abbildung 3: Schienenbruch hinter der Weiche 12³

Die beiden nachfolgenden Abbildungen geben einen Einblick in die durch das Ereignis hervorgerufenen Beschädigungen des Oberbaus über eine Länge von ca. 500 m. Außerdem führte die Entgleisung zu Störungen an den Weichen 13 und 14.

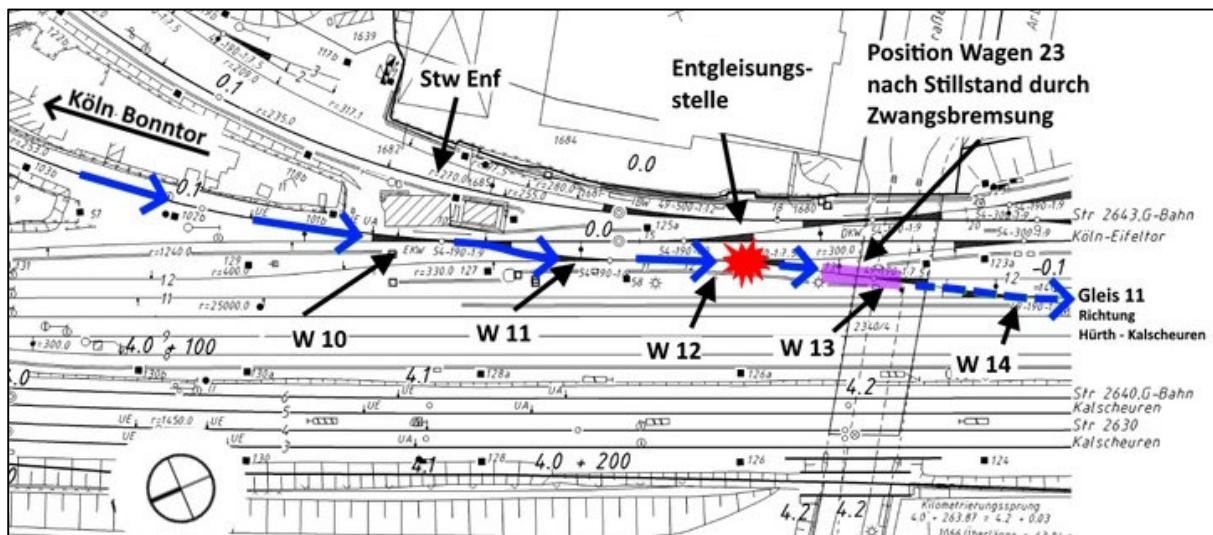
Abbildung 8: Rekonstruierte Position des 23. Wagens nach der Zwangsbremseung⁵

Demnach befand sich der entgleiste 23. Wagen hinter der Weiche 12, als der Zug, bedingt durch die Zwangsbremsung, zum Halten kam.

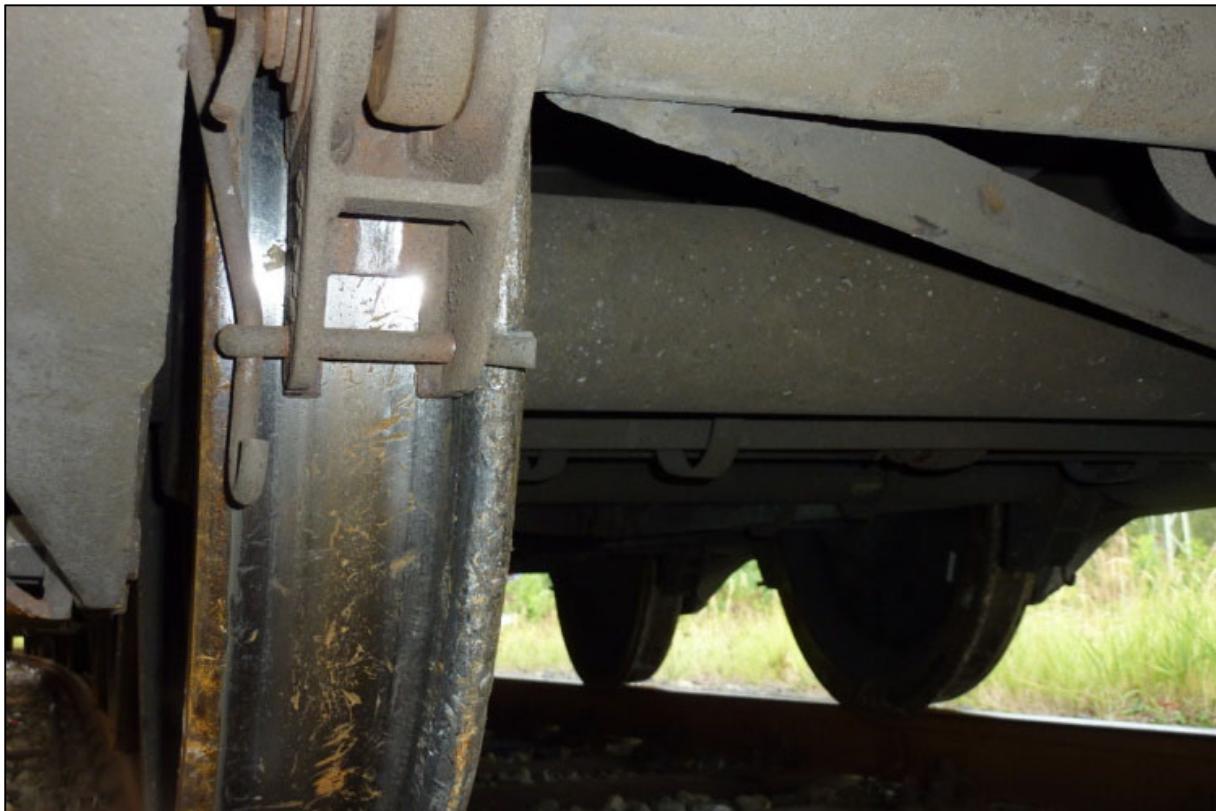
Abbildung 10: Lauffläche und Spurkranz mit Entgleisungsspuren Wagen 31 80 4871 375-0

Der Schwerpunkt der Untersuchung im Instandhaltungswerk lag auf der Sichtprüfung der äußeren Bauteile. Während das in Fahrtrichtung führende Drehgestell (DG) 2 keine sichtbaren Beschädigungen aufwies, die Bremseinrichtungen einschließlich der bodenbedienbaren Feststellbremse intakt waren, fanden sich eindeutige Entgleisungsspuren am DG 1. Das dreiachsiges DG der Bauart DB 710.1 (Lenkachs drehgestell) zeigte deutliche Entgleisungsspuren an allen Radsätzen sowie zerbrochene bzw. fehlende Bremssohlen, siehe folgende Abbildung.

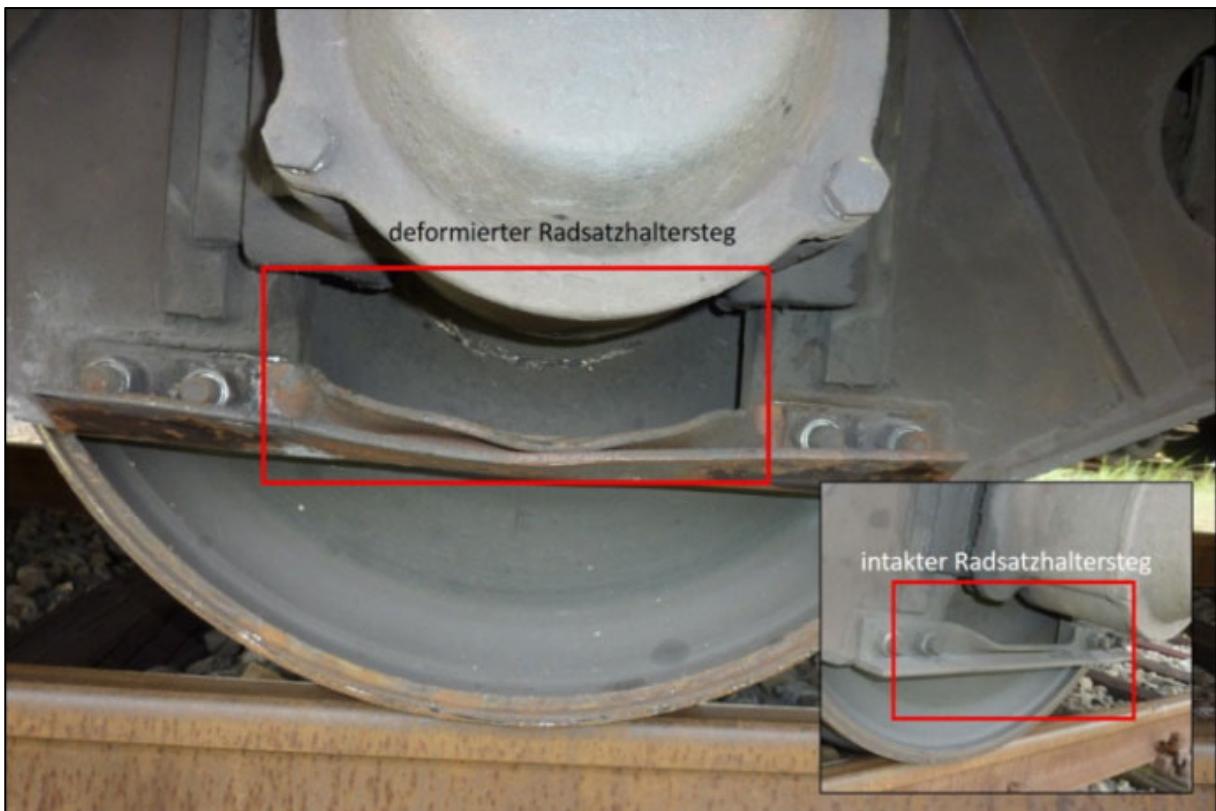
Abbildung 11: Radsatzhaltersteg Wagen 31 80 4871 375-0

Auffällig waren die Beschädigungen an einem Radsatzhaltersteg und den Puffern auf der Seite des betroffenen DG siehe folgende und nachfolgende Abbildung.

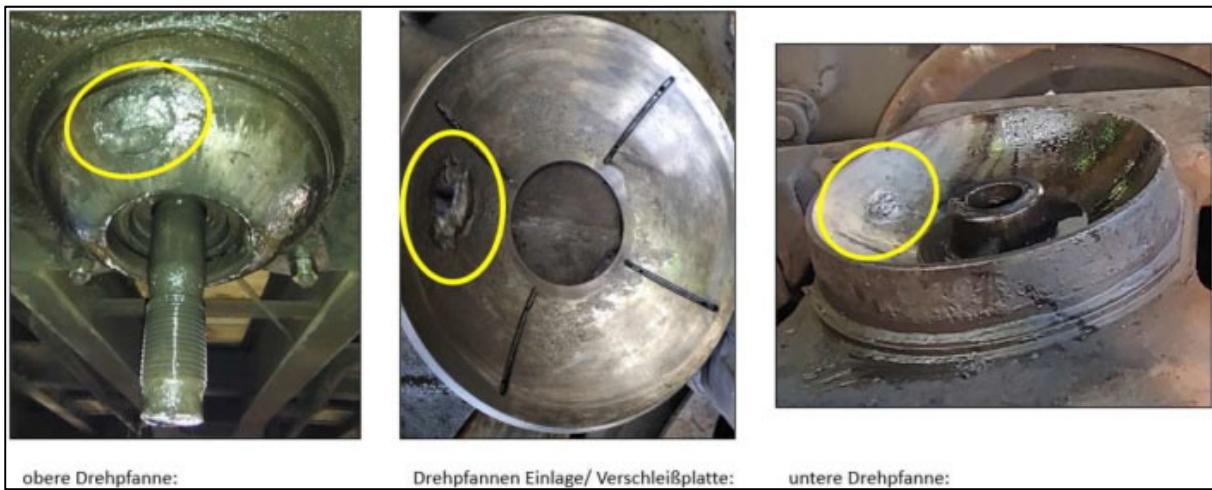
Abbildung 13: Verschweißstellen in den Drehpfannenkomponenten⁷

„Im Bereich der Drehpfanne ist eine Art Verschweißung der drei Einzelkomponenten auffällig. Es ist hier zu einer Materialanhäufung gekommen, die alle drei Schichten der Drehpfanne (obere Drehpfanne, Verschleißplatte und untere Drehpfanne) verbindet. Beim Trennen der Drehpfannenbauteile ist zu beobachten, dass im Bereich der unteren Drehpfanne eine hühnereigroße Materialansammlung, in der Verschleißplatte an gleicher

Position ein Loch in gleicher Größe mit ausgefranstem Rand und an der oberen Drehpfanne eine Abzehrung an ebenfalls gleicher Position vorhanden ist.⁶

Die genaue Ursache dieses massiven, lokalen Wärmeeintrags steht nicht fest. Eine Möglichkeit ist ein Stromdurchgang z. B. ein Blitzschlag bei Gewitter. Wann es zu dieser Beschädigung des Fahrzeugs gekommen ist, konnte nicht geklärt werden. Die Beschädigung war nicht zu erkennen, solange Wagenkasten und Drehgestelle verbunden waren.

Das Fahrzeug konnte trotz Beschädigung (Blockade der Ausdrehbewegung des Drehgestells) auf gerader Strecke anfahren und gewisse Bogengrößen in Bewegung durch vorhandenes Spiel im Fahrwerk ausgleichen. Diese Annahme wird durch den erhöhten Verschleiß an den Gleitböcken untermauert. Durch die Anfahrt im engen Bogen der Weiche 12 war das im Fahrwerk vorhandene Spiel der Radsätze nicht ausreichend groß, so dass die Radsätze sich nicht mehr radial einstellen konnten und der große Anlaufwinkel durch die Zwangsführung des nicht ausdrehenden Drehgestells zum Aufklettern der Radsätze und somit zur Entgleisung führte.

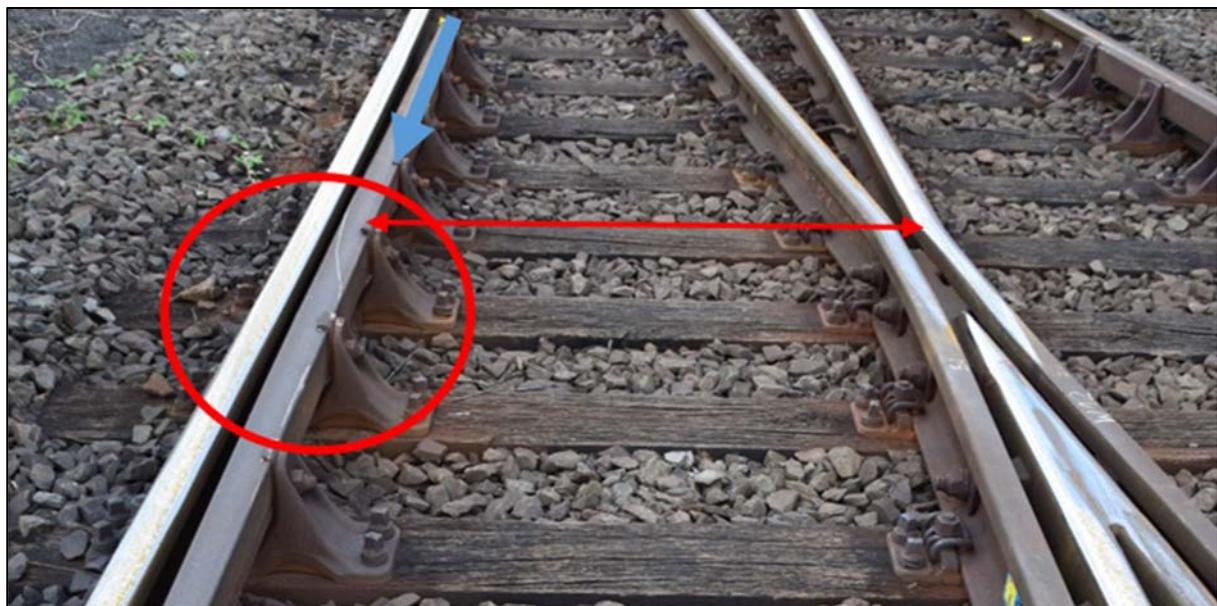
Abbildung 15: Entgleisungsstelle in Weiche 12

Bei der weiteren Detailbetrachtung wurden am rechten Radlenker erste und im nachfolgenden Fahrweg weitere Entgleisungsspuren erkennbar, siehe die beiden nachfolgenden Abbildungen 14 und 15. Der Radlenker wies eine Gratbildung auf.

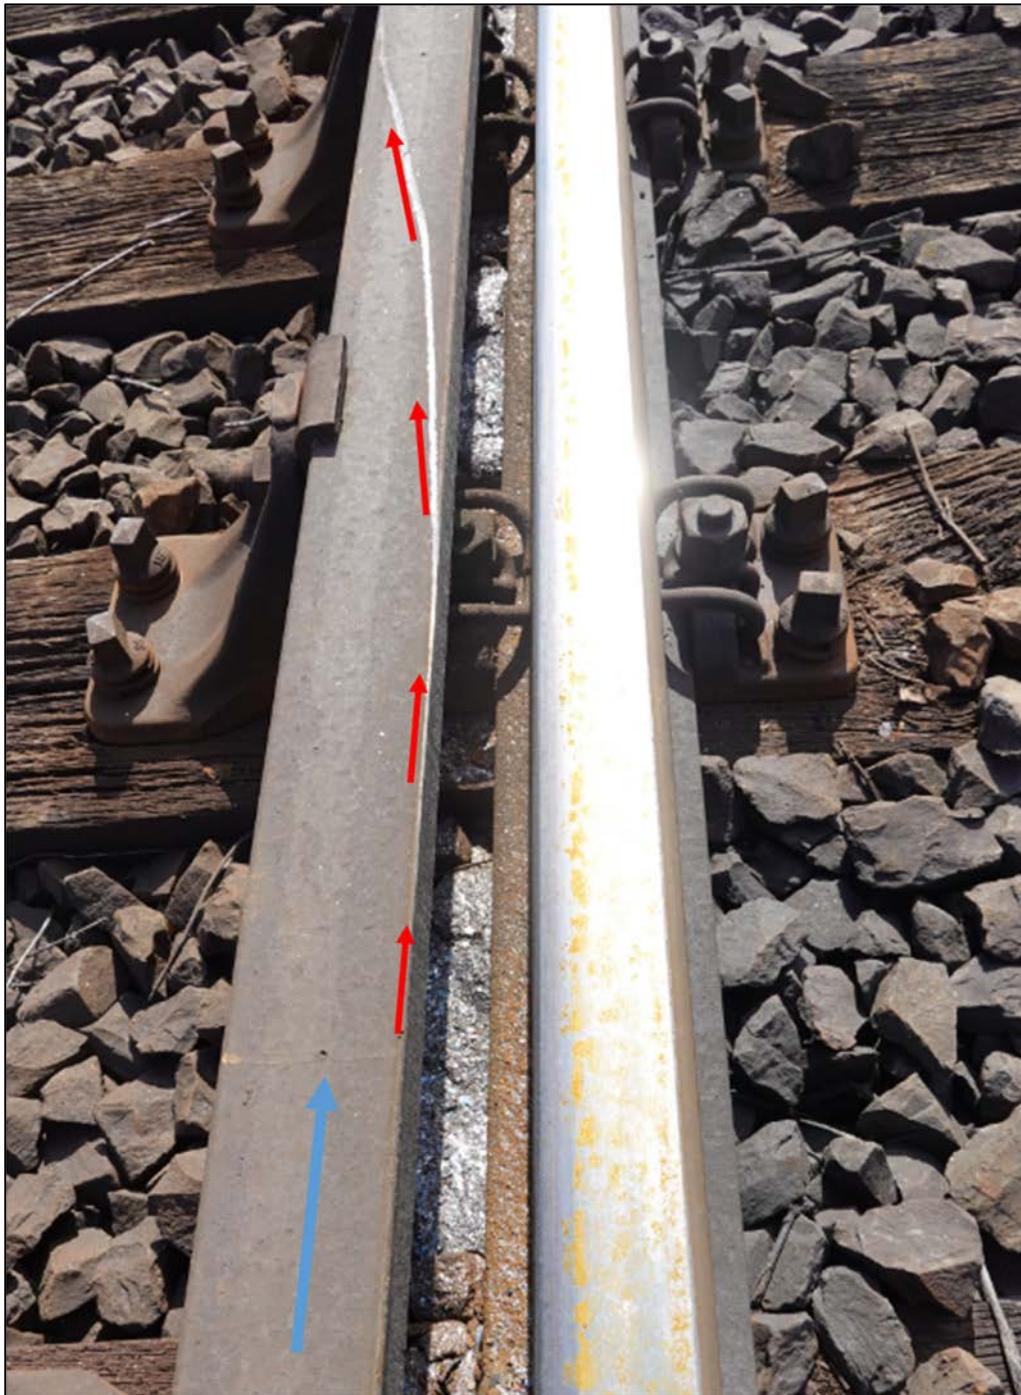
Abbildung 16: Detail der Entgleisungsspur am Radlenker im Abzweig der Weiche 12

Weiterhin waren auf den Schwellen und im Schotter abgefräste Metallspäne erkennbar, die vermutlich von Radscheiben stammten. Die Flügelschiene und das Herzstück wiesen ebenfalls Entgleisungsspuren sowie unterschiedliche Profilabnutzungen auf. Einzelne Holzschwellen in der Weiche 12 ließen einen unterschiedlich ausgeprägten biologischen Verfall erkennen, wobei die Verspannung der Schiene intakt war.

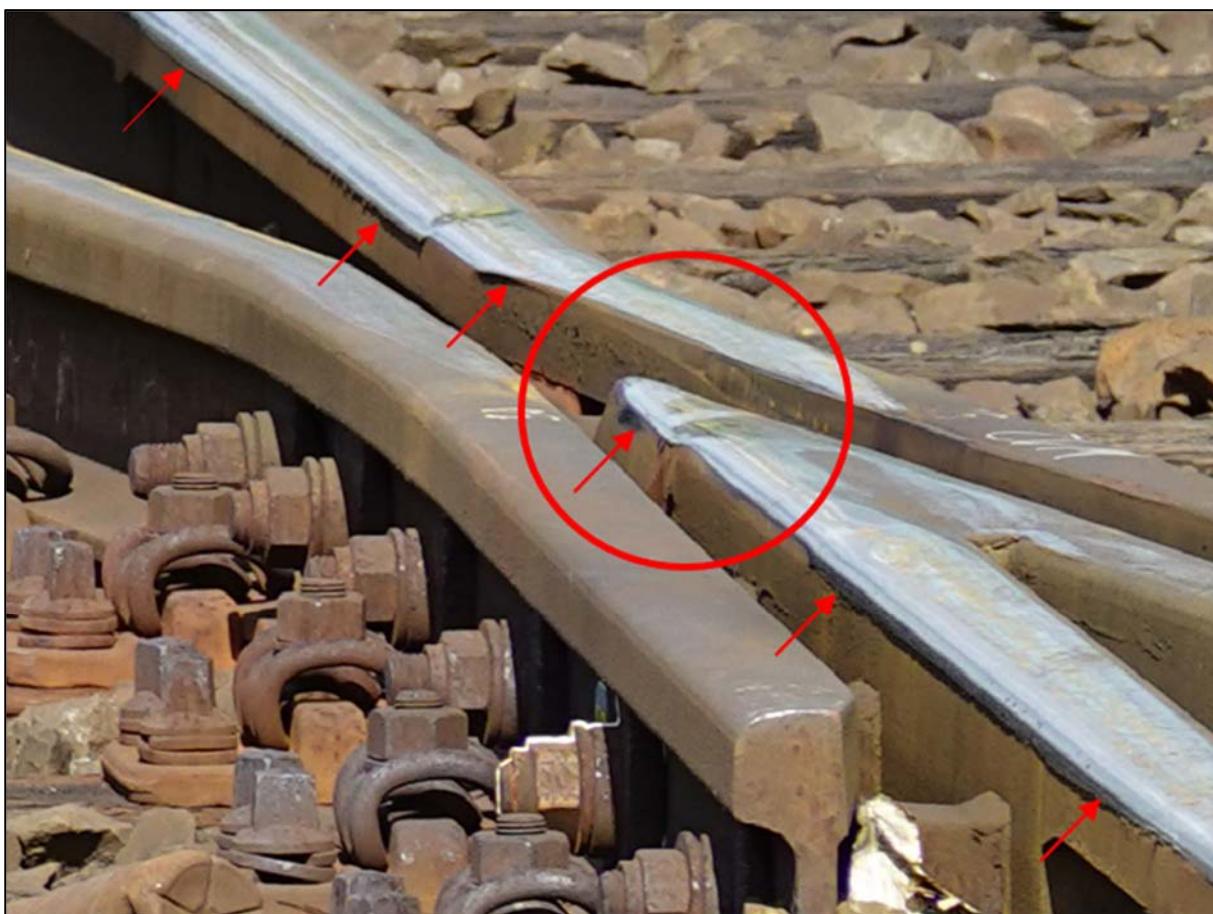
Abbildung 18: Abgenutzte Flügelschiene und Herzstückspitze

Erklärbar war die Differenz von Soll zu Ist beim Messwert „ \ddot{u} “ an der fortgeschrittenen Abnutzung der Flügelschiene und der Herzstückspitze, siehe nachfolgende Abbildung. Es war weiterhin möglich, dass hierdurch die Messung im Punkt MP150 verfälscht wurden.

Bei dem einfachen starren Herzstück (Thyssen 93 S54 R260) konnte an der Herzstückspitze im Stammgleis eine Materialabnutzung mit einem Querriss festgestellt werden. Beide Flügelschienen waren eingefahren, jedoch im Toleranzbereich.

Nach der Begutachtung vor Ort und der erfolgten Schadens-/Ursachenforschung konnten am Oberbau keine Mängel festgestellt werden, die als ursächlich für die Entgleisung einzustufen wären. Die bei der Weichenmessung insbesondere im Abzweig festgestellten Abweichungen vom Sollwert im Herzstück- und Radlenkerbereich könnten als begünstigend eingestuft werden. Die Spurweite „shz“ am Herzstück der Weiche 12 lag mit 1.433 mm unterhalb des Sollwerts. Die sich daraus ergebende Leitweite „lz“ lag bei 1.390,1 mm und die Rillenbreite „hz“ bei 42,7 mm. Die Intention dieser Einstellung war es, die bereits geschädigte Herzstückspitze zu entlasten. Durch diese zulässige Einstellung verringerte sich das Spiel des Rades am Radlenker, was an dieser Stelle im Zusammenwirken mit der Sollabweichung in der gegenseitigen Höhenlage von -11 mm bei „üshz“ zu höherem Verschleiß führte und durch die vor Ort vorgefundene Metallspäne untermauert wurde.
