# Untersuchungsbericht

Aktenzeichen: BEU-uu2020-01/018-3323

## Gefährliches Ereignis im Eisenbahnbetrieb

| Betriebsstelle: | Bf Griesen (Oberbay) |

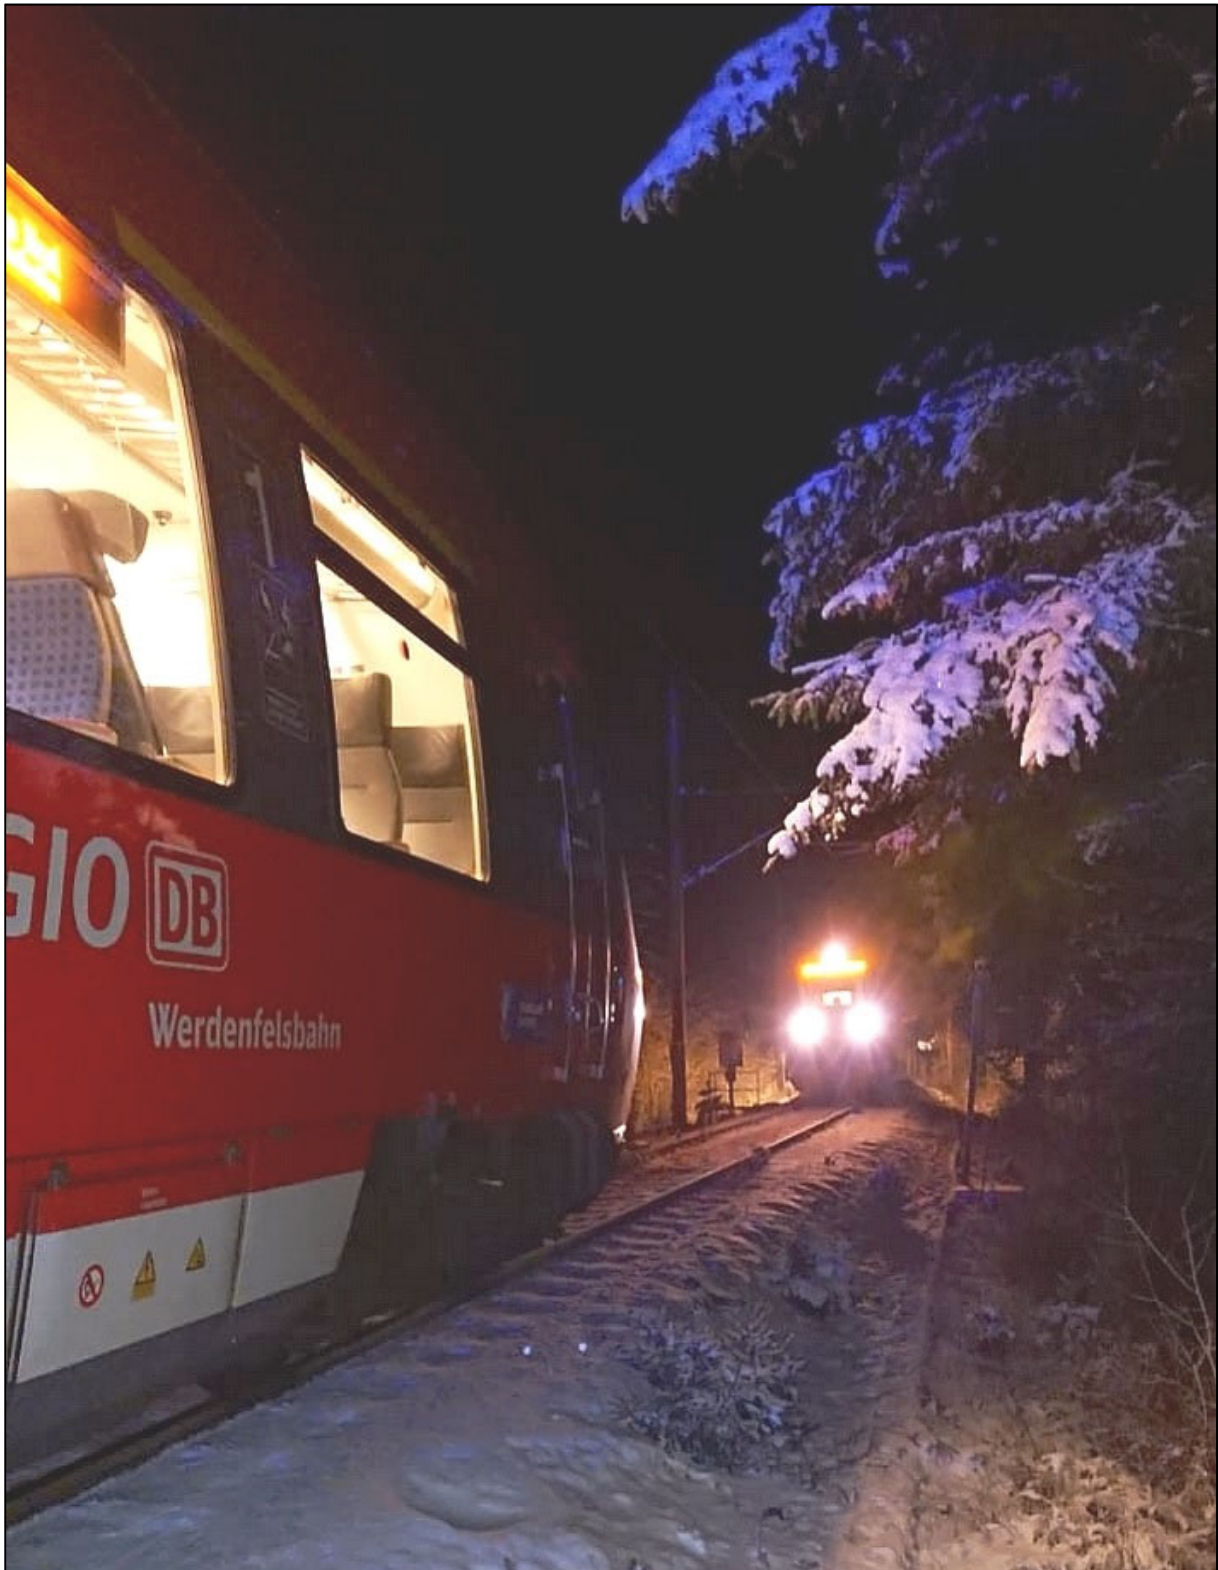
Abbildung 3: Situation nach Stillstand beider Züge<sup>3</sup>

Die nachfolgende Abbildung zeigt die beiden Züge, nachdem sie im Abstand von ca. 20 m zum Stillstand gekommen waren.
