**PAŃSTWOWA KOMISJA BADANIA WYPADKÓW KOLEJOWYCH**  
**Ministerstwo Spraw Wewnętrznych i Administracji**

**RAPORT Nr PKBWK 01/2024**

**z postępowania w sprawie wypadku kolejowego  
zaistniałego 19 stycznia 2023 r. o godz. 18:37  
na szlaku Szczecin Podjuchy – Szczecin Port Centralny SPA,  
w km 349,520 toru nr 1 linii kolejowej nr 273 Wrocław Główny – Szczecin Główny  
obszar zarządcy infrastruktury PKP PLK S.A. Zakład Linii Kolejowych w Szczecinie**

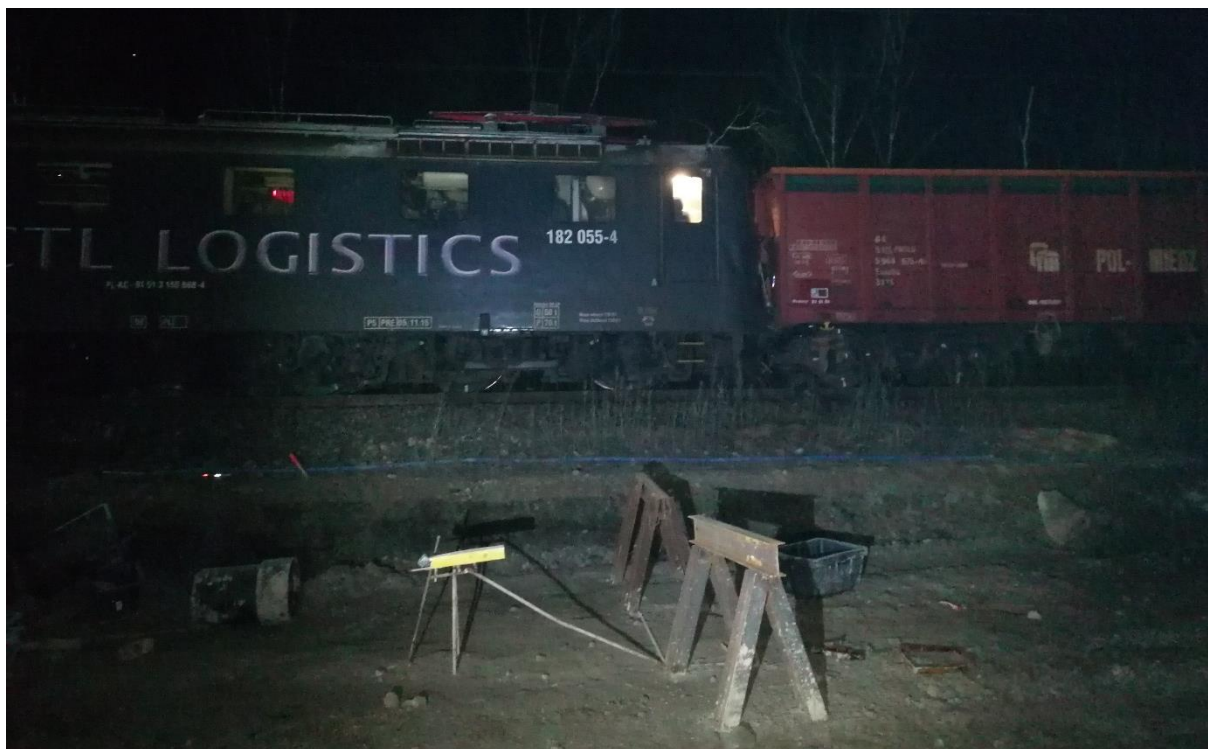
Zdjęcie 1. Widok miejsca zdarzenia (źródło: komisja kolejowa)

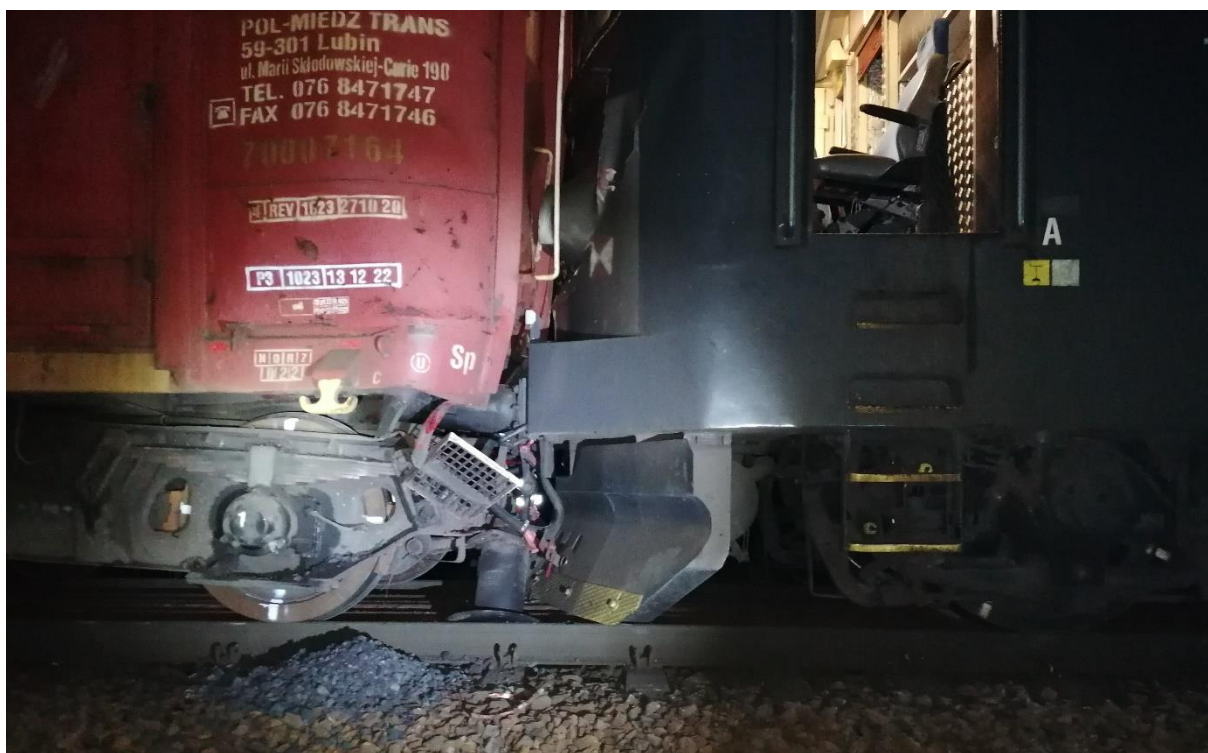
Zdjęcie 2. Obraz skutków zdarzenia (źródło: komisja kolejowa)

W wyniku najechania pociągu LTE 785009 na ostatni wagon pociągu TME 684013 uszkodzeniu uległa lokomotywa serii E182 055-4. Uszkodzone zostały m. in.: ściana czołowa kabiny A (część środkowa na wysokości reflektorów wgnieciona do wewnątrz pojazdu), obydwa urządzenia zderzne, urządzenie ciągłowe, poszycie belki czołowej, czopy skrótu oraz stopnie na czole kabiny wraz z mocowaniem.

W wagonie serii Eamos 84 51 5944 675 4 pociągu TME 684013 uszkodzone zostały obydwa urządzenia zderzne (lewy zderzak wbity do wewnątrz wagonu), ostojnica, czołownica, urządzenie ciągłowe. Ponadto uszkodzona została dolna część ściany czołowej oraz część lewej ściany bocznej połączonej bezpośrednio ze ścianą czołową. Dodatkowo uszkodzeniu uległ stopień manewrowy i jego mocowanie.

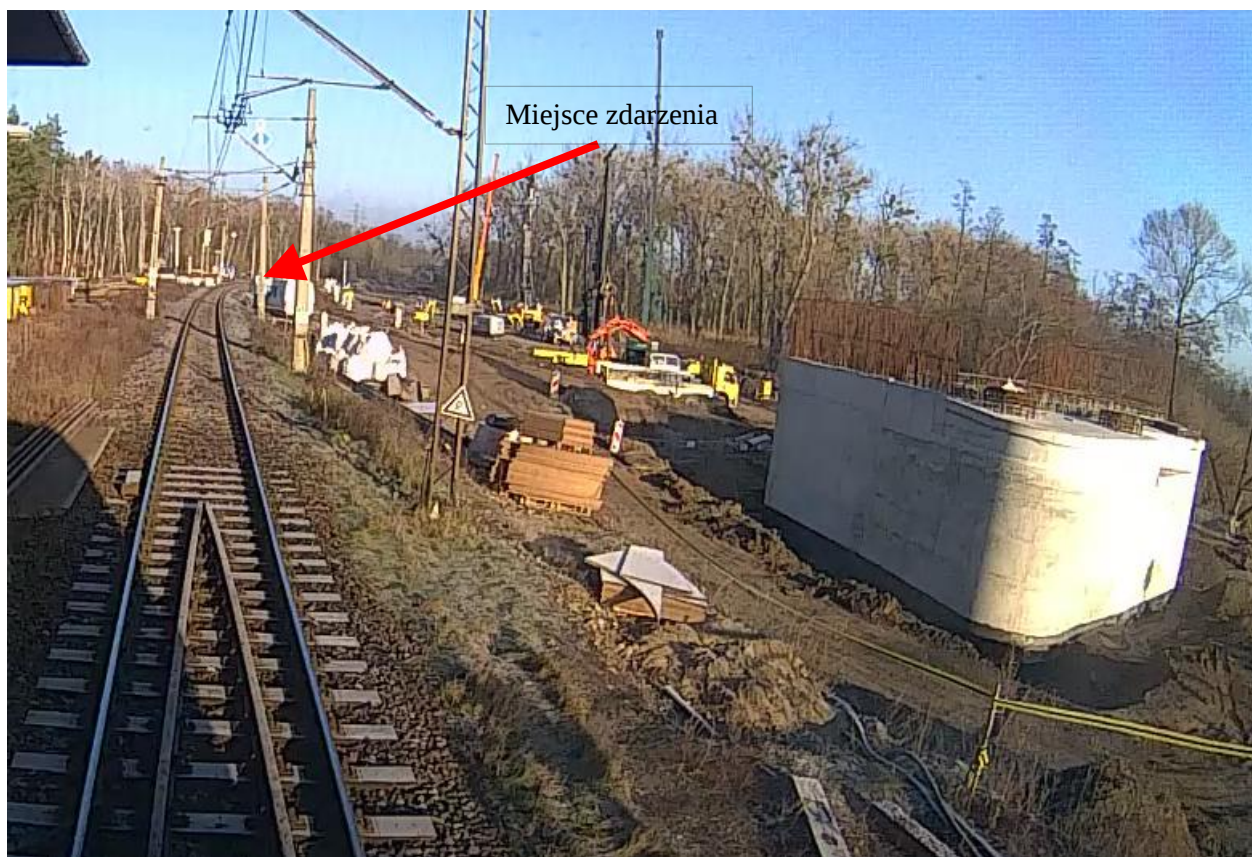
- 6) Ograniczona możliwość dostrzeżenia przez maszynistę pociągu LTE 785009 sygnału Pc 5 końca pociągu (dziennego), stojącego pociągu TME 684013 ze względu na porę ciemną, usytuowanie toru w łuku oraz oświetlenie terenu budowy i światła pojazdów pracujących na budowie przyległej do toru szlakowego.

Obok toru szlakowego po jego lewej stronie znajduje się teren zalesiony, natomiast po prawej stronie toru trwały prace związane z prowadzeniem robót dla realizacji projektu „Przebudowa mostów w celu zapewnienia minimalnego prześwitu” - most kolejowy w km 349,140 linii kolejowej nr 273 (Szczecin Podjuchy). Zakres prac obejmował m. in. budowę nowego mostu kolejowego nad rzeką Regalica oraz przebudowę infrastruktury na stacji Szczecin Podjuchy i na szlaku Szczecin Podjuchy – Szczecin Port Centralny SPA.

Zdjęcie 3. Widok ogólny na szlak i miejsc najechania, widziany z kabiny maszynisty w porze dziennej 19.01.2023 r. Widoczny plac budowy, którego oświetlenie w porze nocnej utrudniało obserwację szlaku przez kierującego pojazdem kolejowym (materiały komisji kolejowej)

- 8) Zarządcy infrastruktury wyegzekwują od wykonawców robót, wyeliminowanie widoczności źródeł światła oświetlających teren budowy w rejonie czynnych torów kolejowych, powodujących oślepienie kierujących pojazdami kolejowymi.

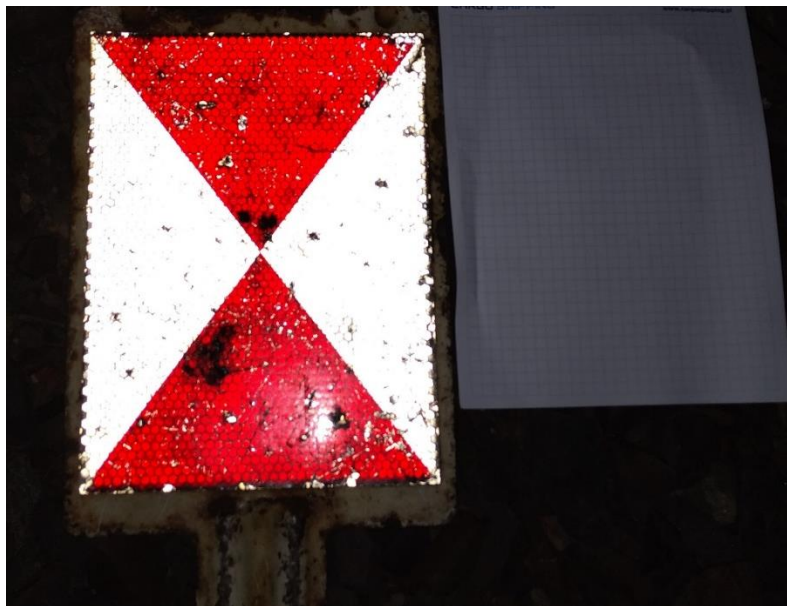
Na ostatnim wagonie pociągu TME 674013 zastosowano sygnały końca pociągu stosowane na kolejach niemieckich przedstawione na zdjęciu 4.

Zdjęcie 4. Tarcza sygnału końca pociągu zastosowana na pociągu TME 684013 (obok dla porównania biała kartka nie odbłaskowa)

Zespół badawczy uznał, że czynnikiem przyczyniającym się do zaistnienia wypadku była ograniczona możliwość obserwacji szlaku przez maszynistę lokomotywy E182-055 CTL Logistics ze względu na łuk toru i oświetlenie terenu budowy przyległego do toru szlakowego powodujące oślepienie po zjechaniu z mostu i utrudnienie zauważenia odblaskowych sygnałów końca pociągu stojącego na torze. Zastosowane sygnały końca pociągu przedstawia zdjęcie 4.

Tarcze sygnałów końca pociągu Pc-5 zawieszone na ostatnim wagonie pociągu TME 674013 były niezgodne z wymogami określonymi w „Wymaganiach technicznych dla wskaźników i tablic sygnałowych Ie-102”.

- 6) Dla zapewnienia dobrej widoczności zwrotnego refleksu z tarcz sygnałów Pc 5 (dzienny) na łukach, przewoźnicy kolejowi wdrożą obowiązek stosowania tarcz sygnałów Pc 5 „Oznaczenia końca pociągu lub innego pojazdu kolejowego”, zgodnych z wymaganiami technicznymi ujętymi w części II Instrukcji Ie-102 „Wymagania techniczne dla wskaźników i tablic sygnałowych” na pociągach towarowych kursujących na liniach kolejowych zarządzanych przez PKP Polskie Linie Kolejowe S.A.

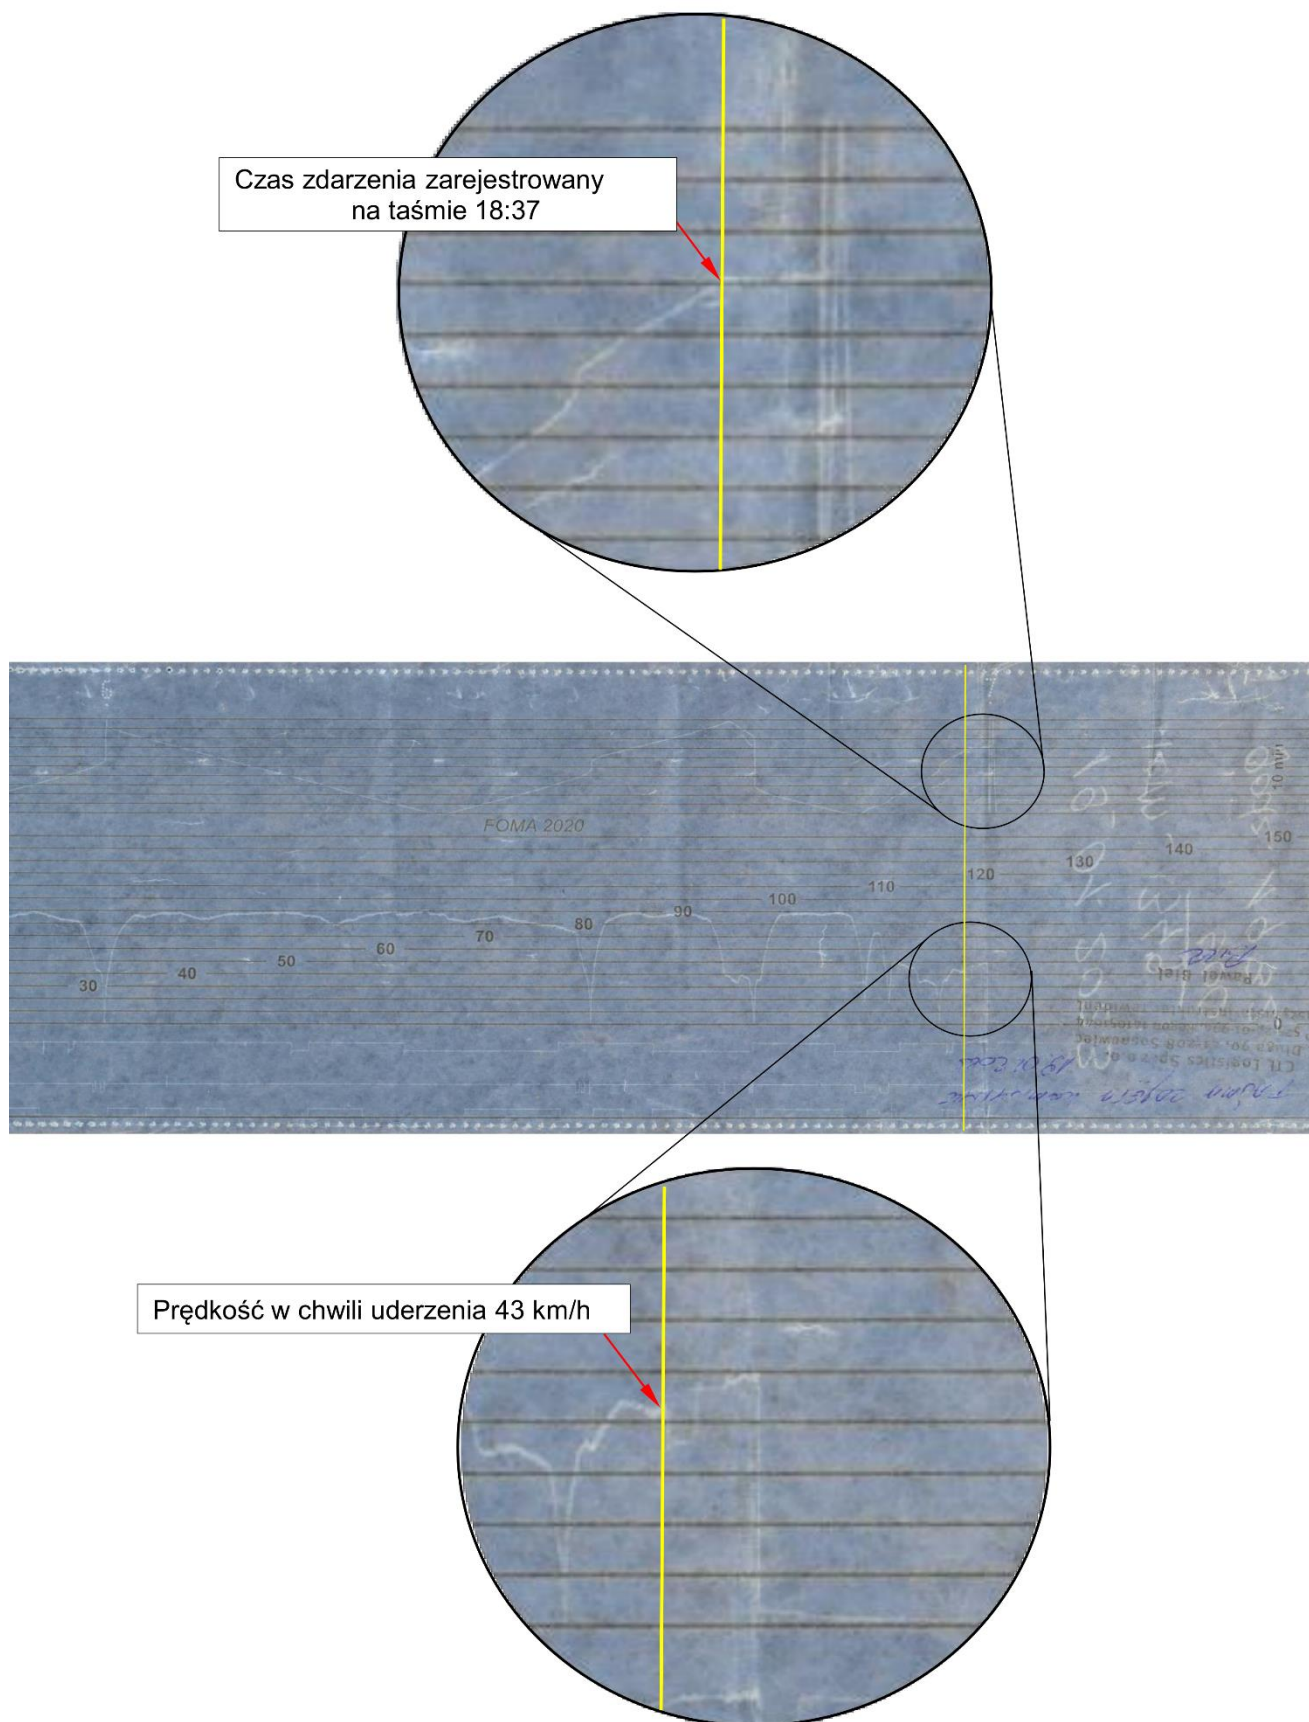
Na taśmie zarejestrowany czas jest niezgodny z czasem faktycznym – przesunięcie o 12 godzin.

Zdjęcie 5. Skan taśmy prędkościomierza lok E182 - 055 (opr. PKBWK)

O godz. 18:35 po krótkim postoju na stacji Szczecin Podjuchy następuje rozruch pociągu do prędkości ok. 36 km/h i następnie do prędkości ok 42-43 km/h. Po krótkotrwałym zmniejszeniu prędkości do 38 km/h następuje wzrost prędkości do 43 km/h i o godzinie 18:37 następuje gwałtowny spadek prędkości do 0 km/h.

- 7) Przewoźnik kolejowy CTL Logistics Sp. z o.o. zapewni nadzór nad prawidłowością ustawienia rzeczywistych czasów w rejestratorach pojazdów trakcyjnych.

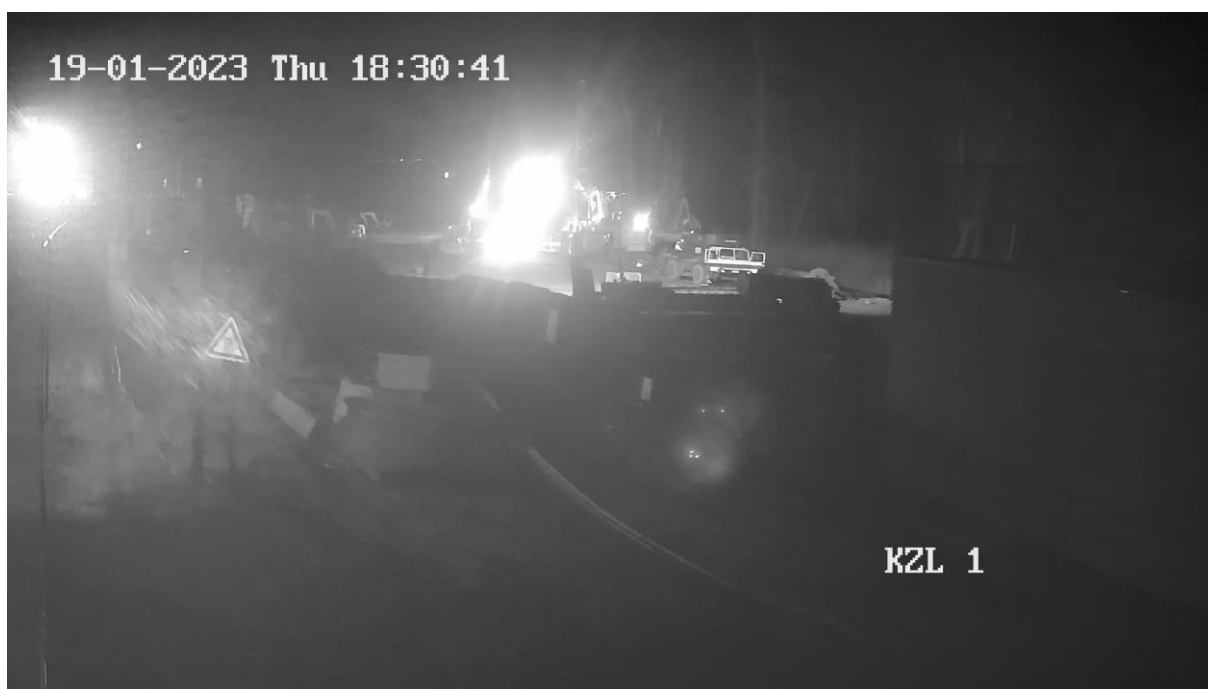
Zdjęcie 6. Widok ogólny na szlak bezpośrednio po zjeździe z mostu nad Regalicą (kadr z nagrania z tylnej prawej kamery lusterkowej lokomotywy pociągu TME 684013)

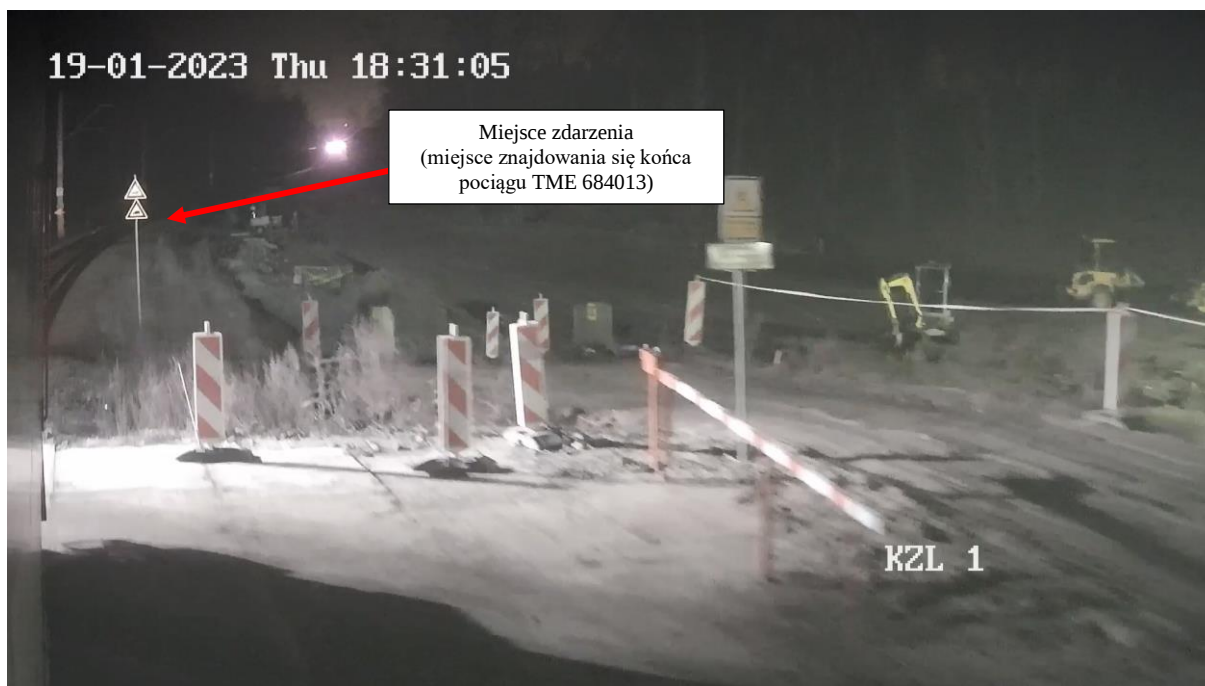
Zdjęcie 7. Widok z odległości ok. 100 m przed miejscem zdarzenia (kadr z nagrania z tylnej lewej kamery lusterkowej lokomotywy pociągu TME 684013)
