# REFER

## RELATÓRIO FACTUAL DE ACIDENTE ACCIDENT FACTUAL REPORT

| <b>ASSUNTO:</b><br>Descarrilamento do comboio n.º 51330 na estação da Oliveira do Bairro (Linha do Norte), em 13 de novembro de 2006 | <b>SUBJECT:</b><br>Derailment of freight train 51330 at Oliveira do Bairro station (Norte Line), on 13 November 2006 |

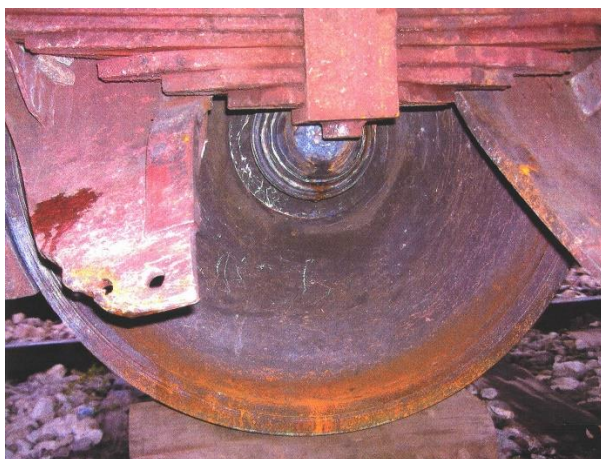
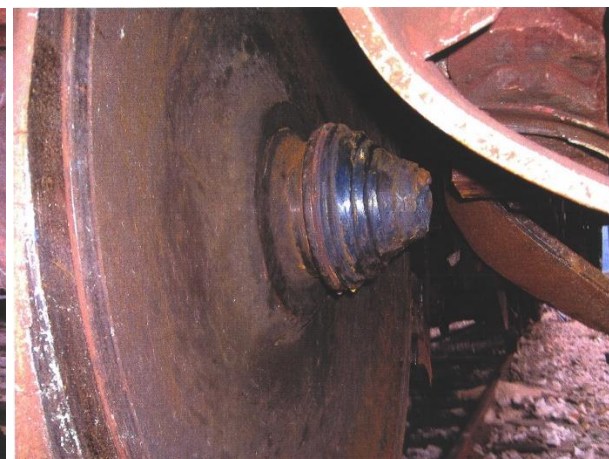
**Figura 2**

Foi constatada a rotura do moente do eixo e da caixa de rolamentos n.º 1 do vagão, cuja maior parte em falta foi encontrada no talude da via, do lado descendente, cerca de 8 km antes do local do descarrilamento.

There was a rupture of bearing box 1 of the wagon, most of which was found missing on the track cess, about 8 km before the derailment site.

Roda n.º 1 sem caixa de rolamentos e moente destruído

No 1 wheel without axlebox and ruptured axle shoulder

A superfície de rotura da caixa de rolamentos apresentava uma coloração anormal e homogénea, sugerindo que a fratura teve origem num acentuado aquecimento motivado pelo gripar do rolamento interno.

The breaking surface of the bearing box presented an abnormal and homogeneous coloration, suggesting that the fracture was caused by a strong overheating caused by the seizing of the internal bearing.
