## RELATÓRIO FACTUAL DE ACIDENTE ACCIDENT FACTUAL REPORT

| <b>ASSUNTO:</b><br>Descarrilamento do comboio n.º 50331 na estação da Pampilhosa (Linha do Norte), em 04 de julho de 2006 | <b>SUBJECT:</b><br>Derailment of freight train 50331 at Pampilhosa station (Linha do Norte), on 04 July 2006 |

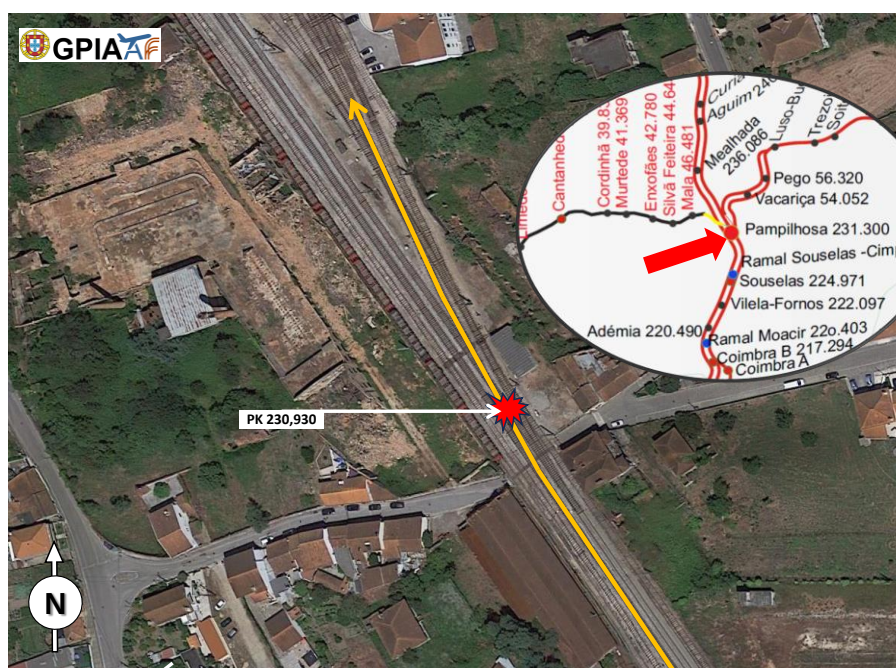
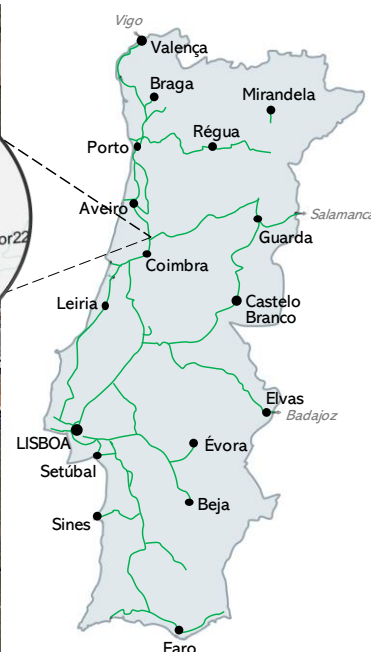
**Figura 1**  
Localização do acidente

Quando o comboio de mercadorias n.º 50331 fazia a sua entrada na linha IV-Beira da estação da Pampilhosa, a partir da linha I-Norte, descarrilaram os seus seis primeiros vagões após a passagem pelo aparelho de mudança de via (AMV) 5-I.

O descarrilamento aconteceu ao PK 230,930, ao fazer o atravessamento da linha I-Norte para a linha IV-Beira, com o comboio circulando à deriva em redução de velocidade de 33 km/h para 26 km/h devido à resistência ao rolamento, sem nunca ter sido acionada a frenagem pneumática ou dinâmica.

When freight train No 50331 was entering track IV-Beira at Pampilhosa station, from track I-Norte, its first six wagons derailed following its negotiation of switch 5-I.

The derailment took place at KM 230,930, while crossing from track I-North to track IV-Beira, with the train coasting and reducing its speed from 33 km/h to 26 km/h due to the rolling resistance, without air or dynamic brakes being used.
