Descarrilamento do comboio n.º 51335 entre as estações de Válega e Ovar (Linha do Norte), em 16 de julho de 2010

Derailment of freight train 51335 between Válega and Ovar stations (Norte Line), on 16 July 2010

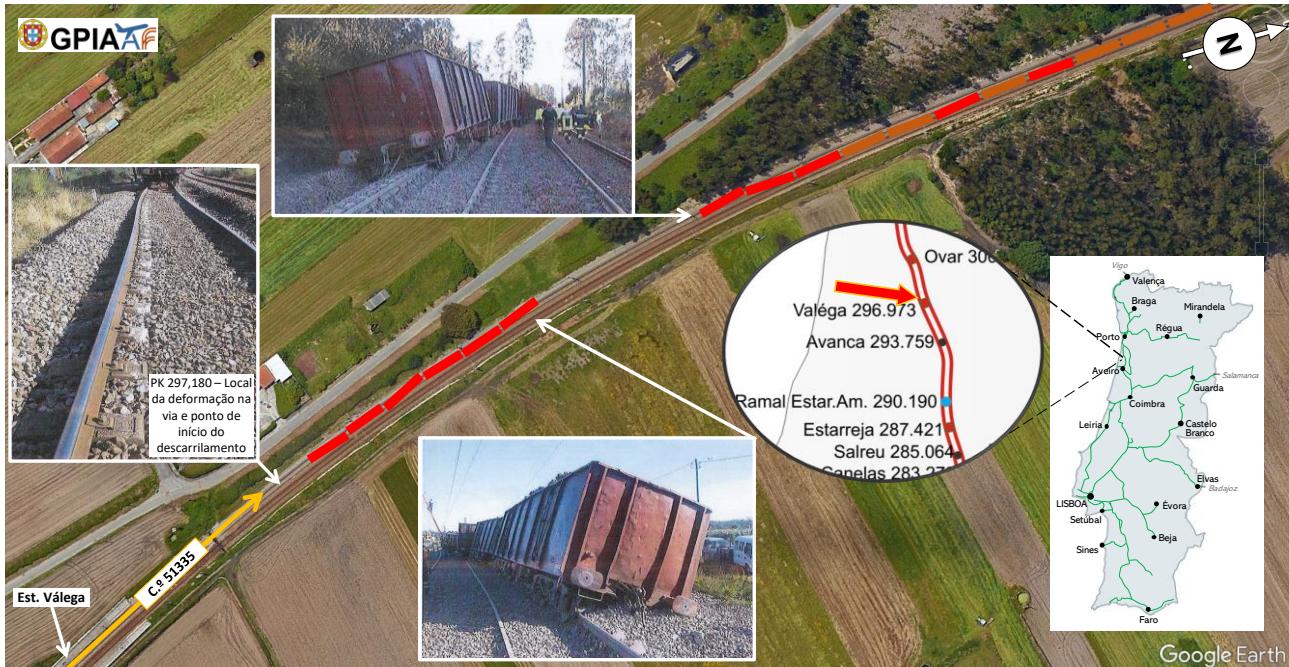
Shortly after entering the turn following Válega station at 99 km/h, the train crew visualised at short distance a significant lateral deformation of the track ("buckle"), and the driver applied the brakes, but which of course had no effect on reducing the train's speed until it reached this defect.

The crew felt strong side bumps in the locomotive, which went through the track buckle without derailing as well as the next five wagons. However, due to the lateral and longitudinal forces imposed on the wheels by the track geometry and train dynamics, the front bogie of the wagons in 6th and 8th positions derailed and all wagons from 10th completely derailed, after which the group of the last six of these separated from the train and stopped. The main part of the train stopped with the head of the locomotive at km 297,596, approximately 416 meters after the initial point of derailment. Between this part of the train and the group of wagons that separated there were about 70 meters.

Figura 1
Localização do acidente e aspectos pós-evento

Figure 1
Accident location and post-event scenery

There was no personal injury or damage to the dangerous cargo carried. There was a marginal loss of wood chip from some wagons that leaned. About 250 meters of the up track, signalling equipment and catenary installations were damaged in the infrastructure. The down track was also marginally affected.
