MINISTERUL TRANSPORTURILOR ȘI INFRASTRUCTURII

AGENȚIA DE INVESTIGARE FERROVIARĂ ROMÂNĂ - AGIFER

## **RAPORT DE INVESTIGARE**

al accidentului feroviar produs la data de 26.01.2023,  
pe raza de activitate a Sucursalei Regionale de Căi Ferate București, în stația CFR Bucureștii Noi, linia  
1C, prin deraierea locomotivei EA 038 de prima osie, în sensul de mers

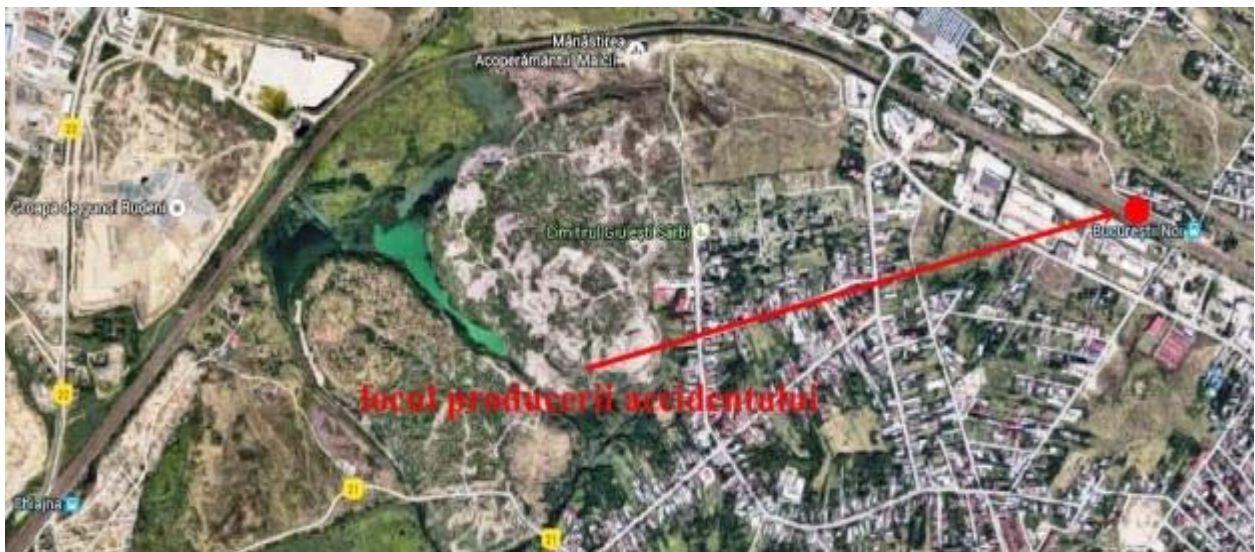
The derailment consisted in climbing of the exterior rail, on the right side, in the running direction, by the guiding wheel of the first axle from the locomotive EA 038. Then, the climbing wheel ran with the flange about 600 mm on the rail head, then fell outside the track. The locomotive EA 038 ran in derailed condition about 9,1 m.

Figure no.1.Accident site

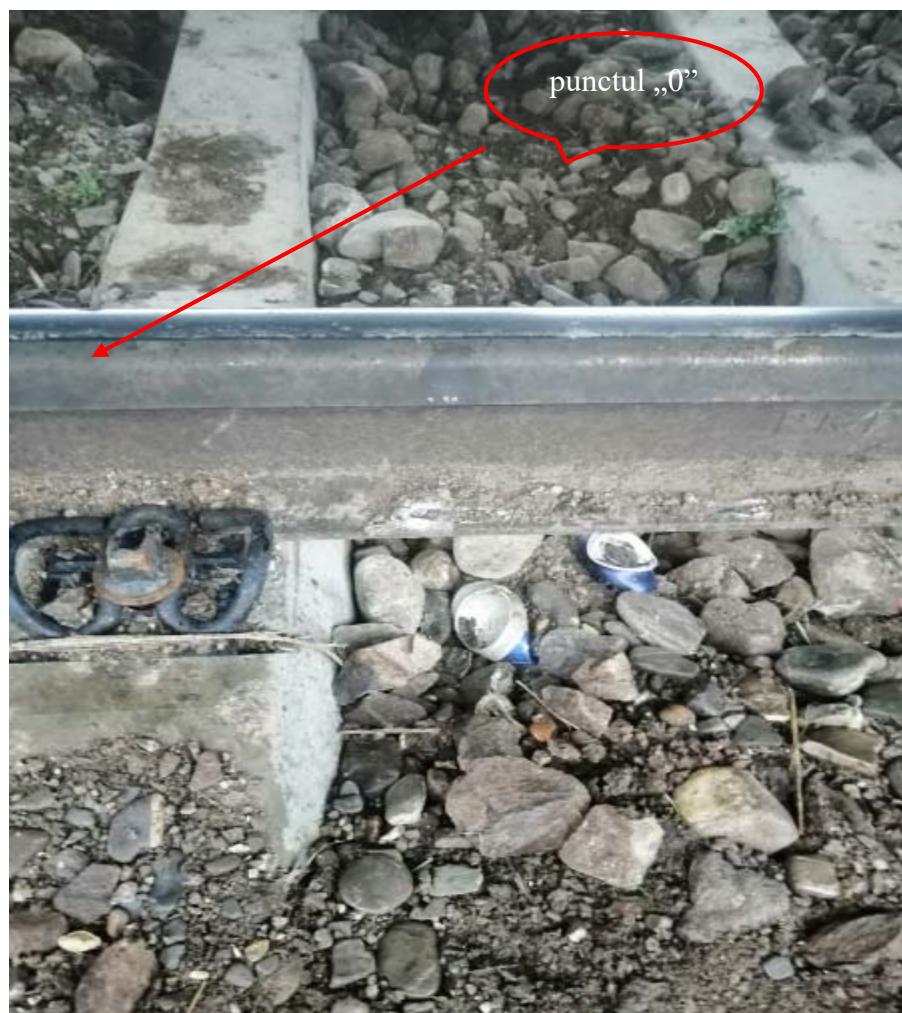
Prima urmă de escaladare a roții atacante a primei osii a locomotivei EA 038 a fost identificată pe șina din dreapta, sens de mers, la km. 0+843, denumit punctul „0”. Punctul în care s-a produs deraierea se află pe o porțiune de linie, în aliniament.

*Foto nr. 1 - Prima urmă de escaladare a roții atacante a primei osii a locomotivei EA 038 a fost identificată pe șina din dreapta, sens de mers, la km. 0+843, denumit punctul „0”.*

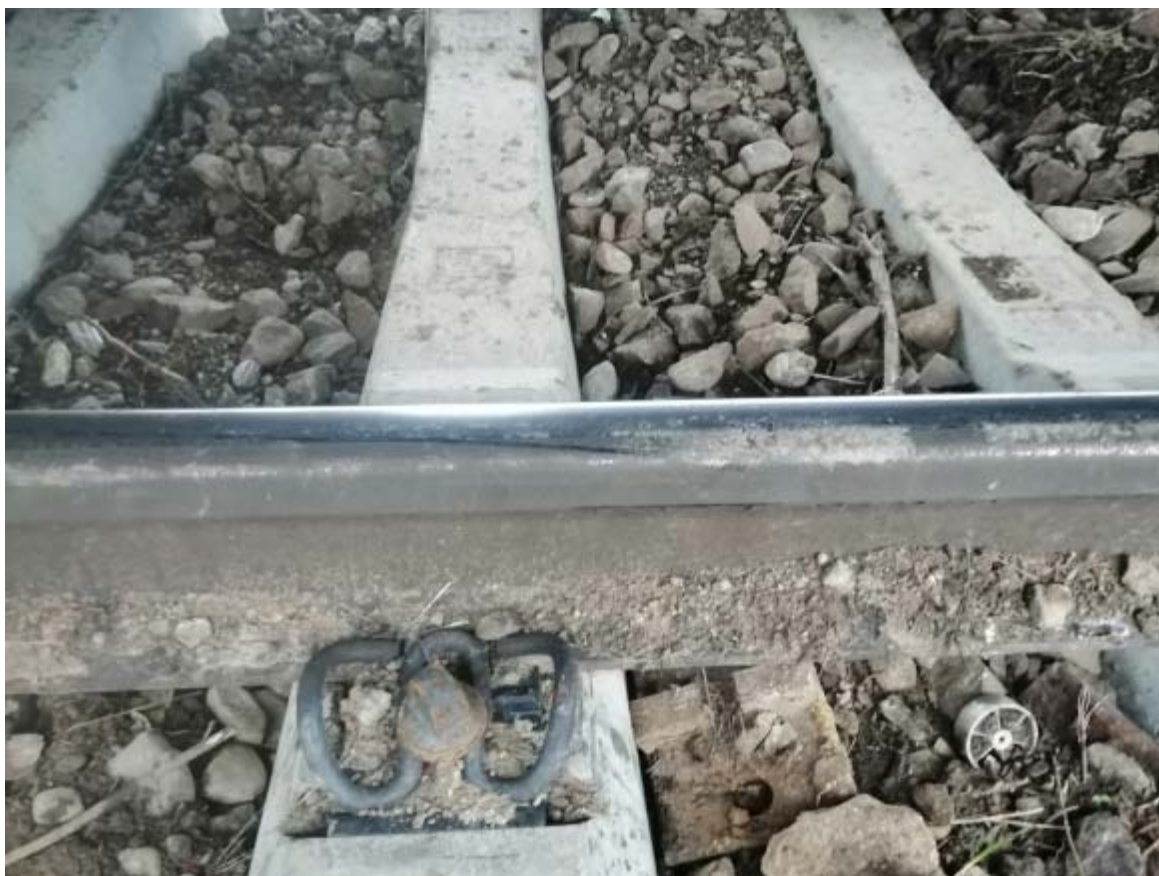
Din punctul „0” roata din dreapta a circulat cu buza bandajului pe suprafața de rulare a șinei din partea stângă, pe o distanță de 6 m, după care a părăsit flancul inactiv al șinei și a căzut în exteriorul căii.

*Foto nr. 2 - Urmă de rulare a roții din dreapta care a circulat cu buza bandajului pe suprafața de rulare a șinei.*

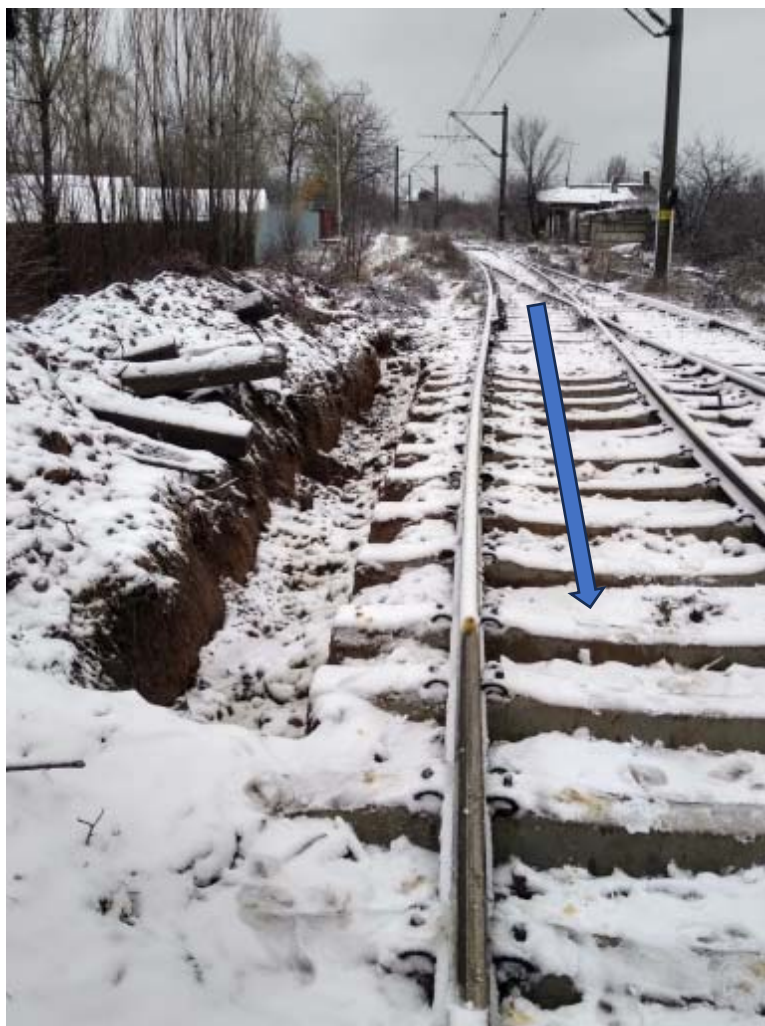
Prisma de piatră spartă era colmatată. Înainte de punctul „0” pe partea dreaptă în sensul de mers, în exteriorul liniei, era un șanț cu lungime de 10 m (între picheții „-20” și „0”), lățime de 0.4 m și 0.5m adâncime.

*Foto nr.3 –șanțul aflat înainte de punctul 0.*

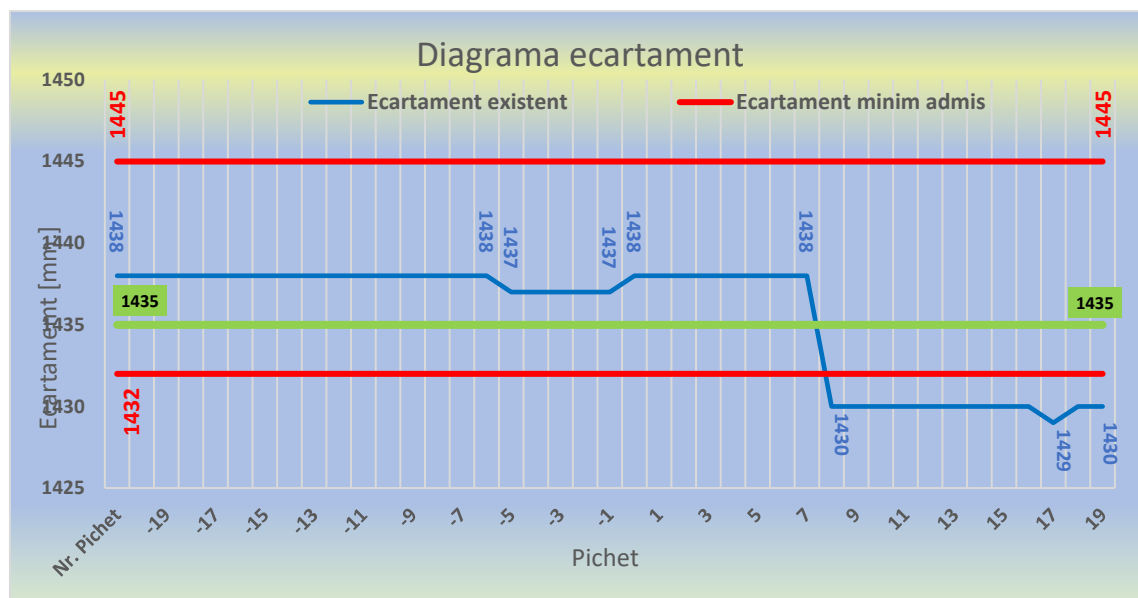
Diagrama nr. 1 - Diagrama ecartamentului

În diagrama nr.1 s-au reprezentat pe abscisă picheții marcați pe teren la echidistanța de 0,5 m, iar pe ordonată s-au reprezentat valorile ecartamentului măsurate cu tiparul de măsurat calea (exemplu: valoarea de 0 mm corespunde ecartamentului de 1435 mm).

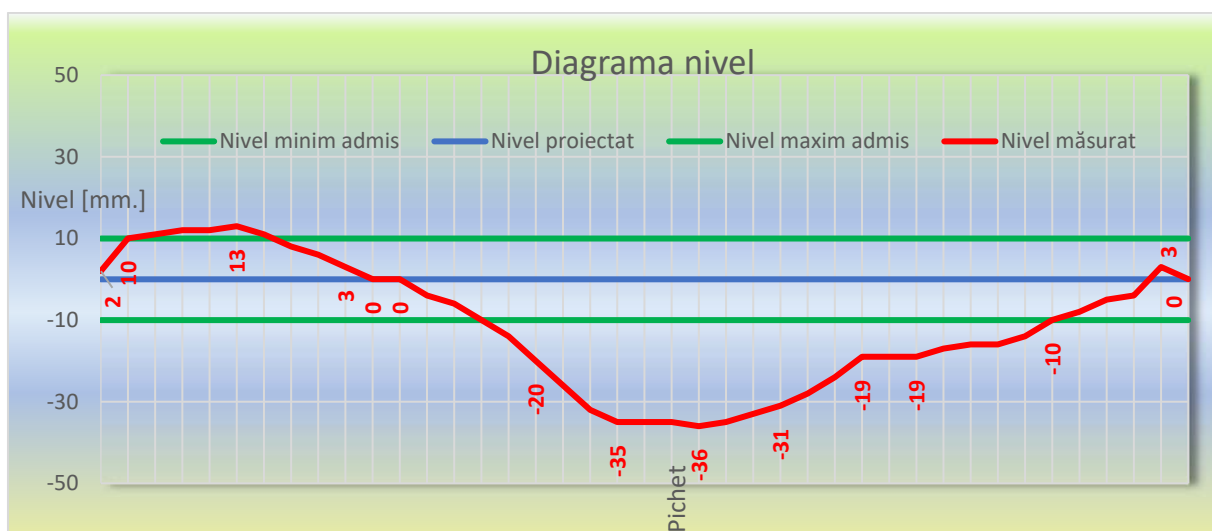
Diagrama nr. 2 - Diagrama nivelului transversal

Torsionarea căii este un defect local și reprezintă diferența de nivel transversal între cele două fire ale căii măsurate în două puncte consecutive aflate la baza longitudinală de măsurare a torsionării căii. Pentru viteze de circulație mai mici de 30 km/h valoarea maximă a torsionării căii este de 12,5 mm, cu înclinarea rampei defectului de 1:200, prevăzută la art.7.A., pct.4 din *Instrucția de norme și toleranțe pentru construcția și întreținerea căii-linii cu ecartament normal, nr.314/1989*. Nu s-au înregistrat torsionări sau denivelări încrucișate ale căii și nici depășiri ale valorilor maxim admise ale rampei defectelor.

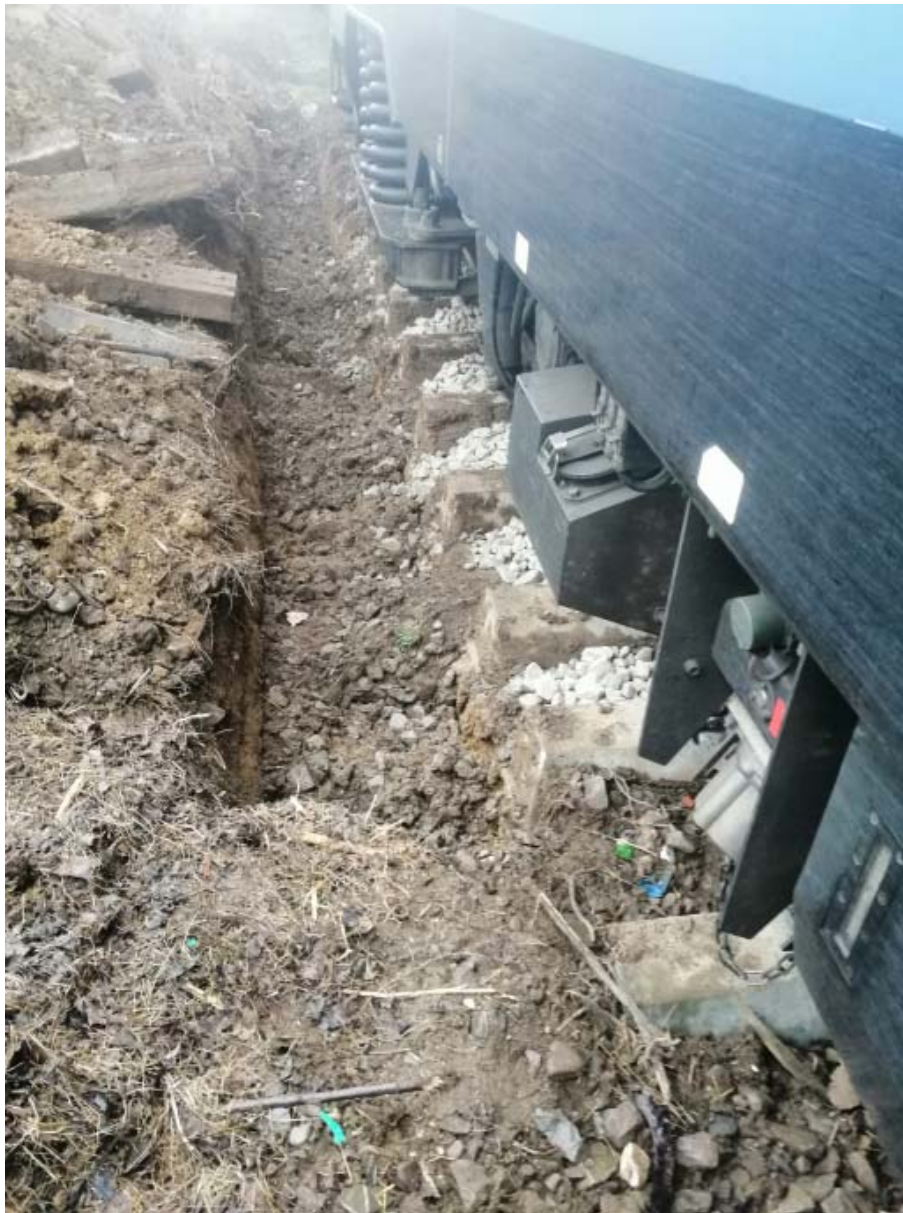
Prisma de piatră spartă pe zona unde a avut loc deraierea era incompletă și prezenta un grad avansat de colmatare. Înainte de punctul „0” pe partea dreaptă în sensul de mers, în exteriorul liniei la capătul traverselor se afla un șanț cu lungime de 10 m (între picheții „-20” și „0”) lat de 0.4 m și 0.5m adâncime.

*Foto nr. 4: Starea traverselor și a prisme de piatră spartă din vecinătatea punctului „0”*

After the accident, on line 1C, afterwards all the improper sleepers were replaced, the track bed was supplemented at km 0+843 and the level was rectified by hand sleeper packing.

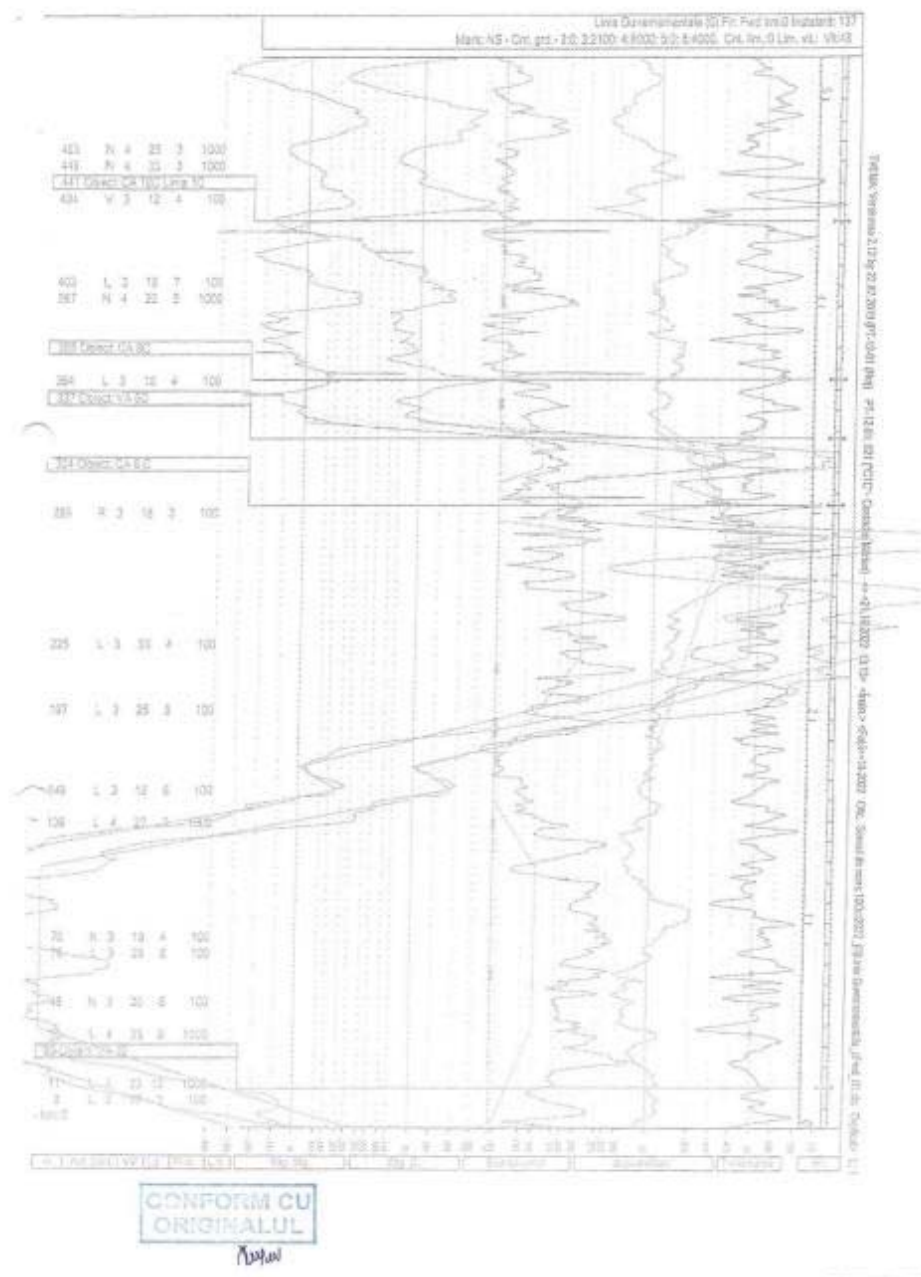
- ultima verificare cu căruciorul de măsurat calea a fost efectuată la data de 24.10.2022 (pv nr. 3531/24.10.2022) înregistrându-se un punctaj de 5100 puncte cu defecte la ecartamentul și nivelul căii.

*Foto. nr. 2 - Diagrama înregistrată pe banda CMC la verificarea liniei Guvernamentale, efectuată la data de 24.10.2022*

Din analiza benzii înregistrată cu ocazia verificării liniei IC Bucureștii Noi – București Triaj (linia Guvernamentală), cu căruciorul de măsurat calea electronic, la data de 24.10.2022, efectuată de comisia de specialitate, au fost depistate 6 defecte la nivelul transversal: 5 defecte „N4”, 4 defecte „V3”, și 7 defecte la ecartament „L3”.

Defectele înregistrate la ultima măsurătoare cu CMC din data de 24.10.2022 au fost prelucrate și înaintate la Districtul 1 Bucureștii Noi în vederea întocmirii programului de remediere în aceeași zi.
