***Prezentul Aviz face parte integrantă din Raportul de investigare al accidentului feroviar produs în data de 28.02.2023, în circulația trenului de marfă nr.67815 aparținând operatorului de transport feroviar de marfă SC CER FERSPED SA, pe raza de activitate a Sucursalei Regionale de Căi Ferate Brașov, secția de circulație Brașov – Sighișoara (linie dublă electrificată), între stația CFR Apața și halta de mișcare Augustin, prin deraierea celei de a treia osii în sensul de mers, a vagonului nr.33535320819-2 aflat al 8-lea în compunerea trenului.***

## RAPORT DE INVESTIGARE

privind accidentul feroviar produs în data de **28.02.2023**, pe raza de activitate a Sucursalei Regionale de Căi Ferate Brașov, între stația CFR Apața și halta de mișcare Augustin, prin deraierea celei de a treia osii în sensul de mers a vagonului nr.33535320819-2, poziționat al 8-lea în compunerea trenului de marfă nr.67815

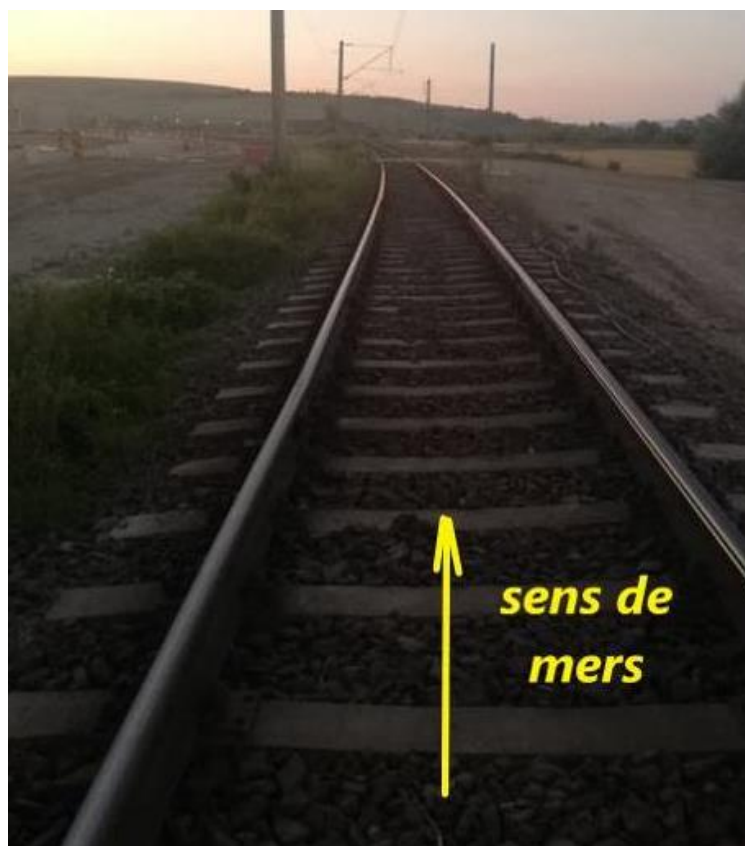
După oprirea imediată a trenului, ca urmare a verificărilor efectuate, s-a constatat că al 8-lea vagon din compunere cu nr.33535320819-2 era deraiat de a treia osie în sensul de mers, roțile aflându-se la o distanță de circa 40 cm de șine.

*Foto nr.1 – zona producerii accidentului*

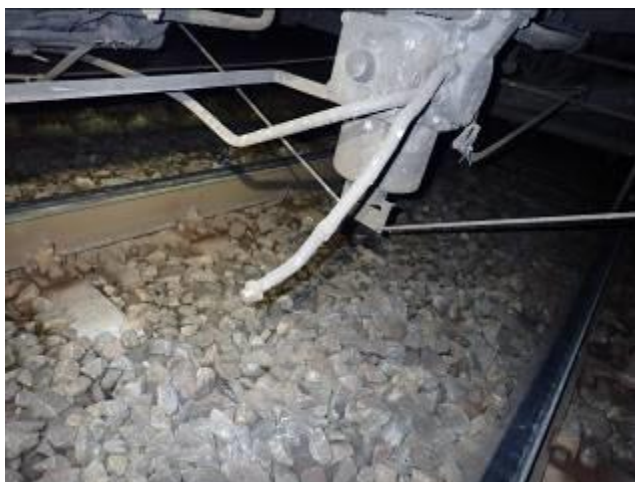
*Foto nr.2*

- rezervorul de aer era căzut între firele căii;
- bridele (2 buc.) de fixare erau rupte și căzute între firele căii;
- conducta secundară de la rezervor la distribuitorul de aer era smulsă – *foto nr.2*;
- pe șasiu exista doar un suport de prindere al bridelor de fixare a rezervorului de aer (primul în sensul de mers). Pe acesta exista un cordon de sudură cu ruptură nouă, de lățime 0,5 cm și o lungime de 10 cm – *foto nr.3*;
- al 2-lea suport de prindere al rezervorului de aer era lipsă iar în zona de prindere pe șasiu sudura prezenta ruptură veche – *foto nr.4*;
- axa triunghiulară corespunzătoare celui de al doilea boghiu în sensul de mers, era deformată ca urmare a lovirii de către rezervor – *foto nr.5*.

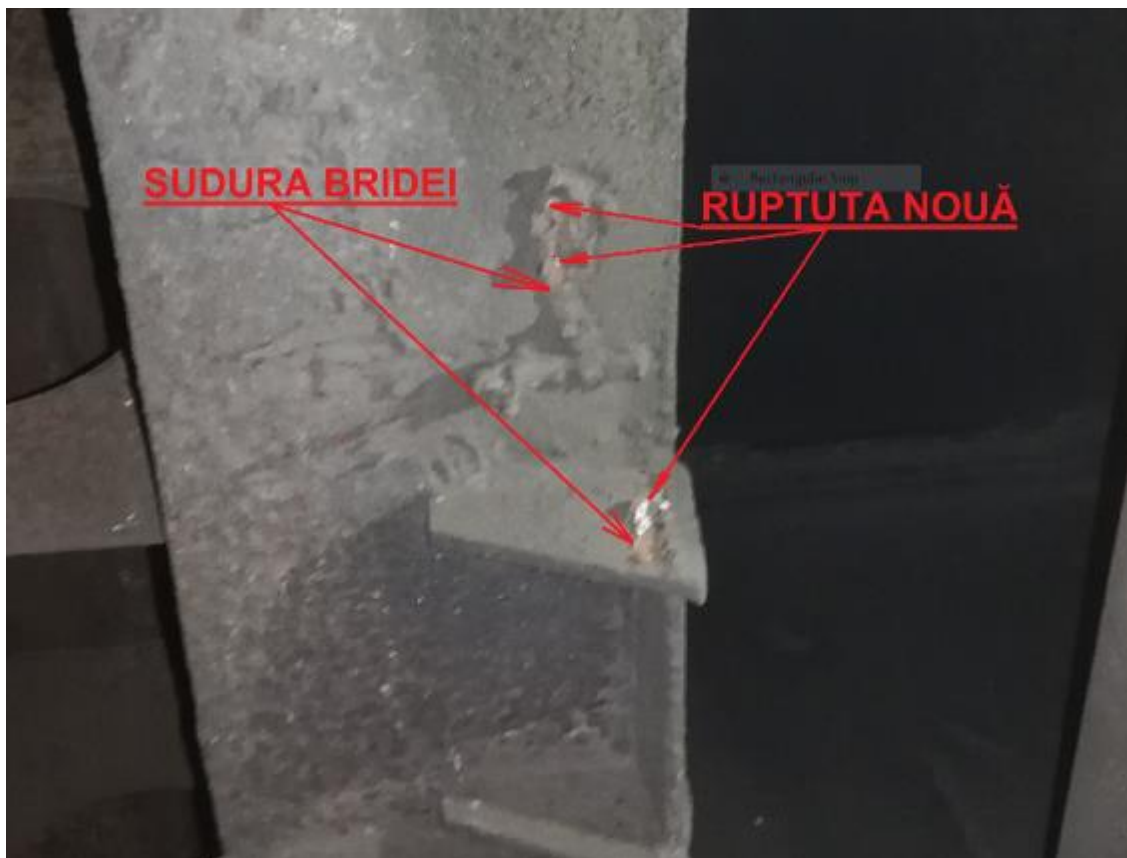
- suportul rezervorului de aer rupt din sudură
  - ✓ suportul bridei din față, în sensul de mers a vagonului, prezenta ruptură nouă aproximativ 20% - *foto nr.6*;
  - ✓ suportul bridei din spate (față în sensul de mers a vagonului în momentul deraierii acestuia) prezenta ruptură nouă aproximativ 5% - *foto nr.7*, în rest ruptură veche;

*Foto nr.6 - Locul suportului bridei din față*

Având în vedere constatările prezentate anterior, comisia de investigare a concluzionat că, suportii de susținere ai rezervorului de aer au fost sudați necorespunzător cu ocazia montării acestuia pe vagon, fapt ce a permis desfacerea asamblării sudate în timp, având ca rezultat căderea rezervorului de aer.

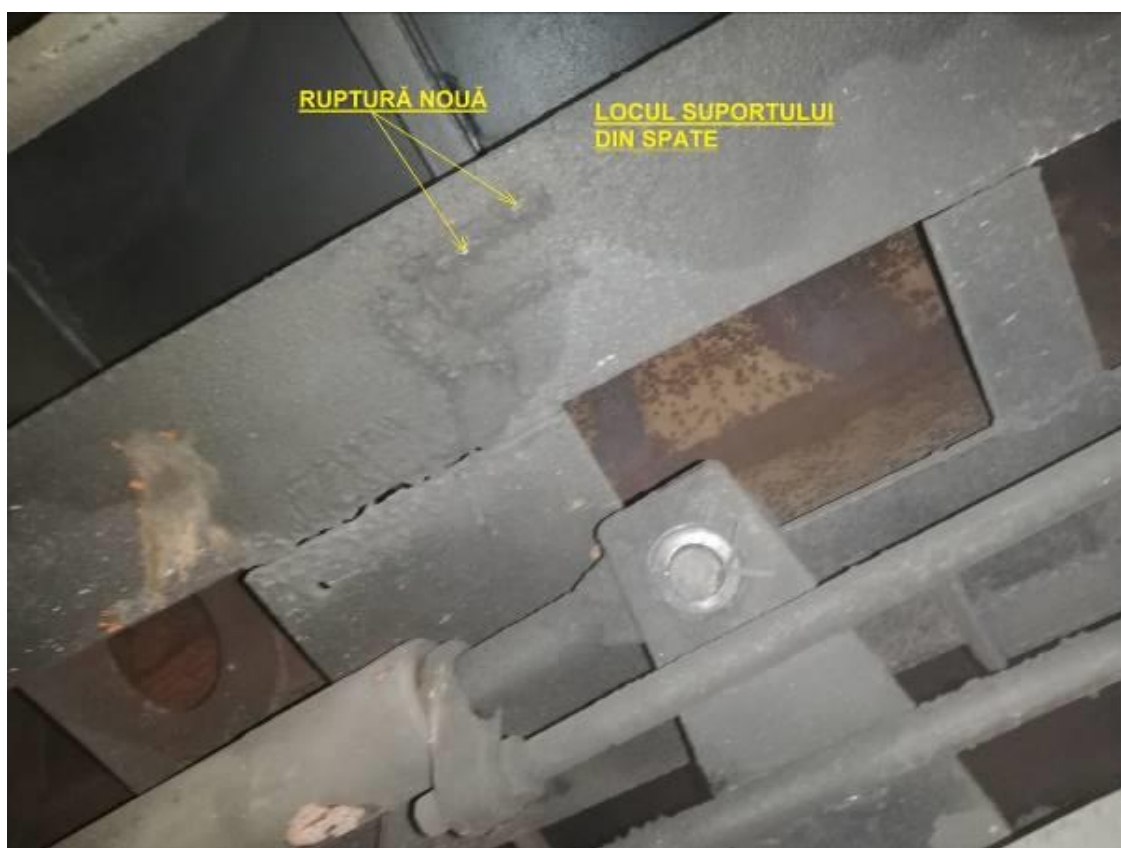
*Foto nr.7 - Zona suportului bridei din spate*

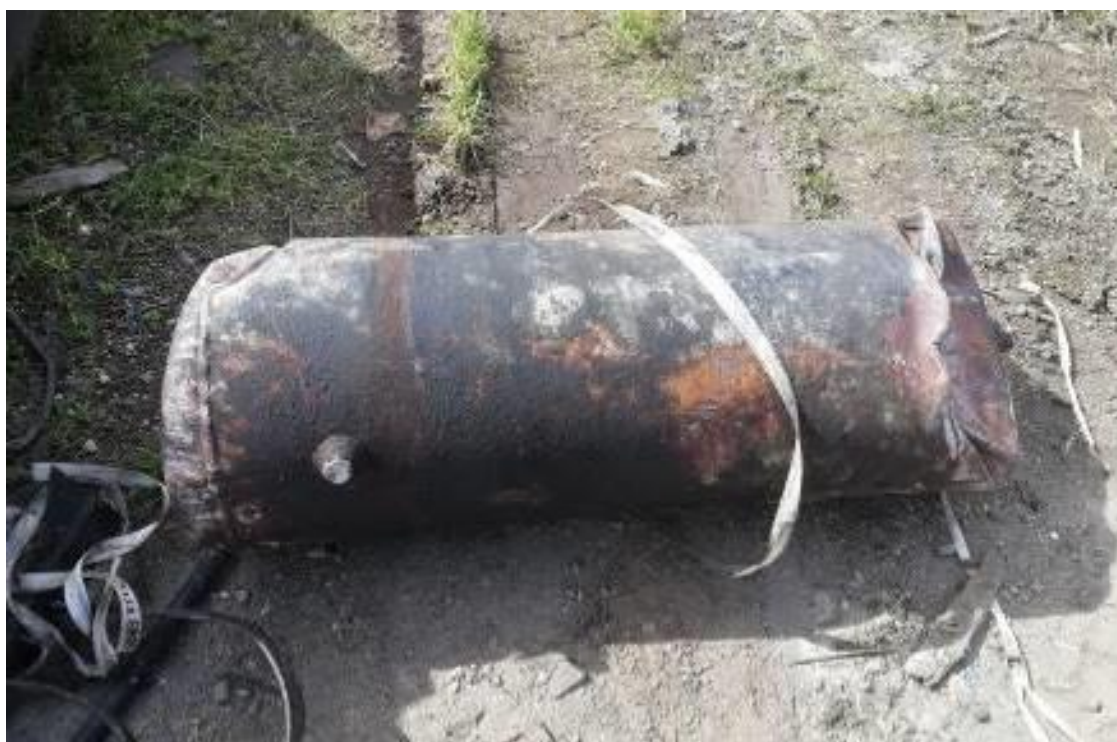
*Foto nr.8 – Rezervorul de aer*

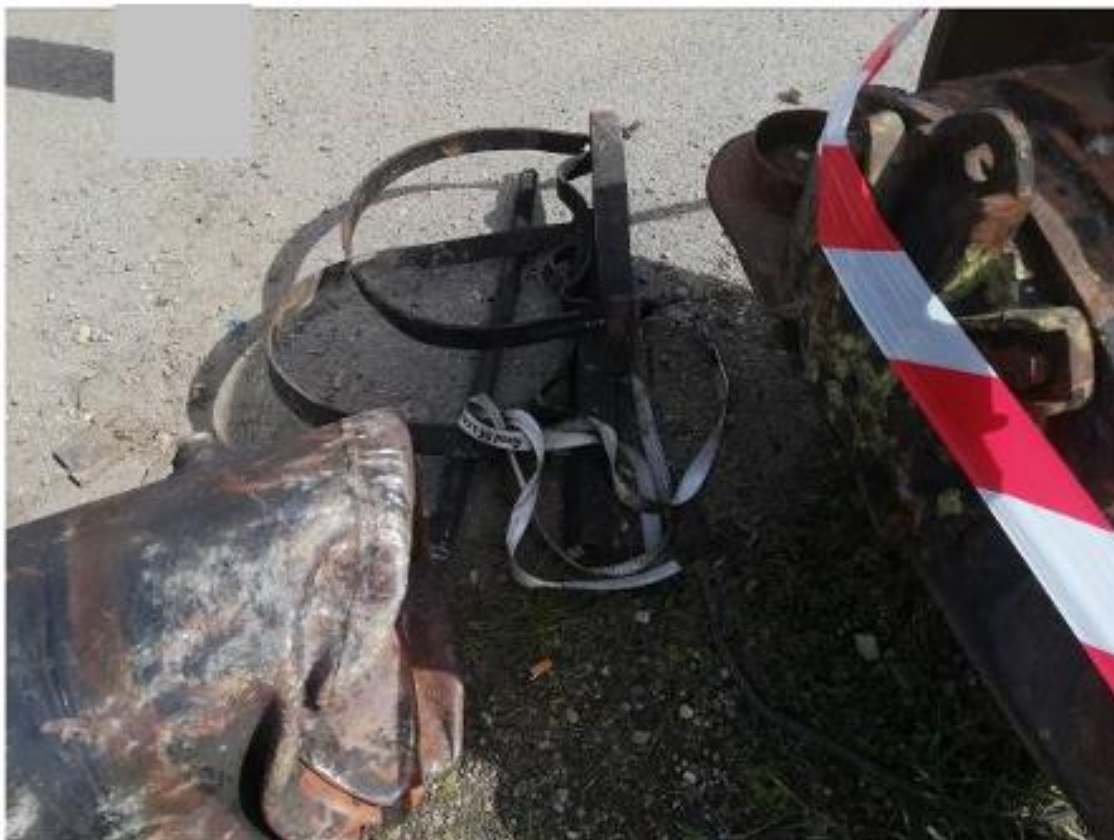
Bara de comutare G-Î ruptă și suportii de susținere a rezervorului de aer - *foto nr.9*, respectiv bridele de fixare a rezervorului de suporti - *foto nr.10* au fost colectate la locul producerii accidentului feroviar și prezentate în fața comisiei de către reprezentantul OTF.

*Foto nr.9 - Bara de comutare G-Î ruptă și suporții de susținere a rezervorului de aer*

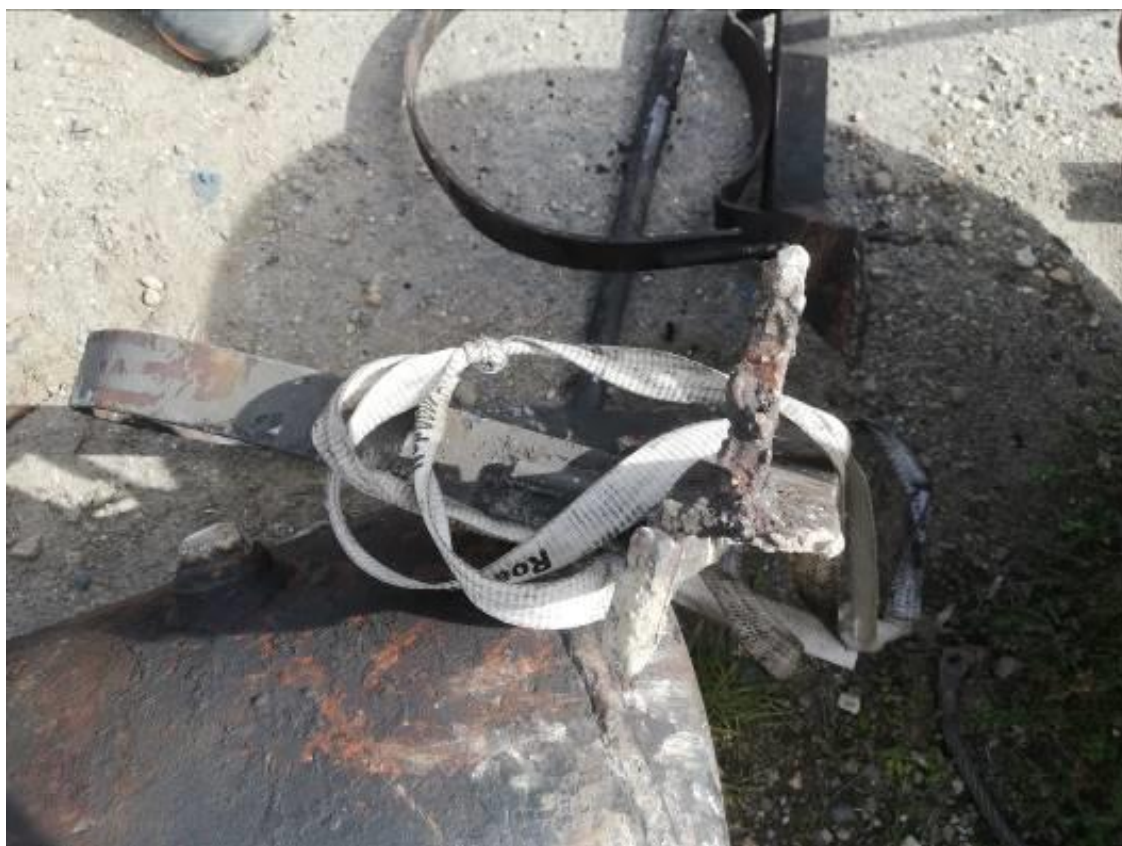
*Foto nr.10- Brida de fixare a rezervorului de suporți*

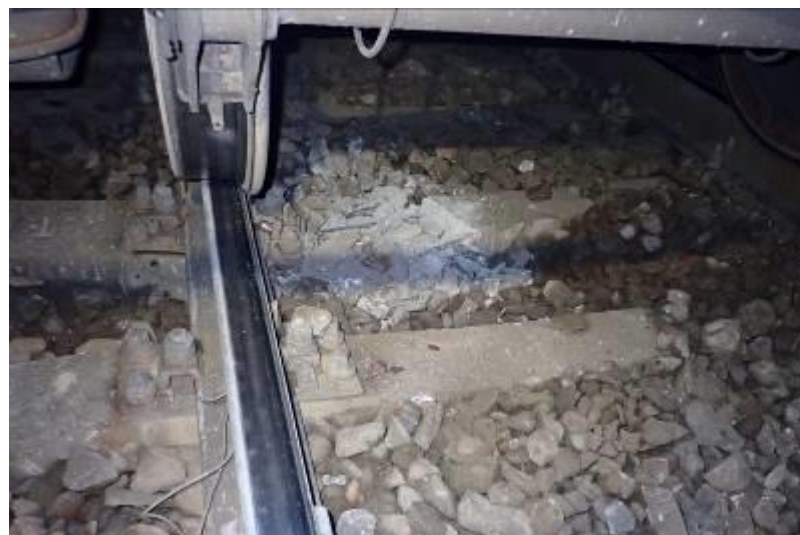
Deraierea s-a produs în zona km.211+400, în acel loc fiind constatată o traversă de beton spartă între firele căii, în partea dreaptă a sensului de mers al trenului (Apața-Augustin) – foto nr.11.

După această traversă, la o distanță de circa 2,30 m s-a observat prima urmă de cădere între firele căii a roții din dreapta sens de mers și în interiorul curbei a roții din partea stângă. Pe ciuperca șinei nu s-au constatat urme de escaladare a roții din partea stângă.
