## **Závěrečná zpráva o výsledcích šetření mimořádné události**

Srážka sunutého posunového dílu s překážkou (europalety s dlažbou)  
na dráze-vlečce LASSELSBERGER Chlumčany u Dobřan

## **Accident and incident investigation report**

č. j.: 6-538/2023/DI

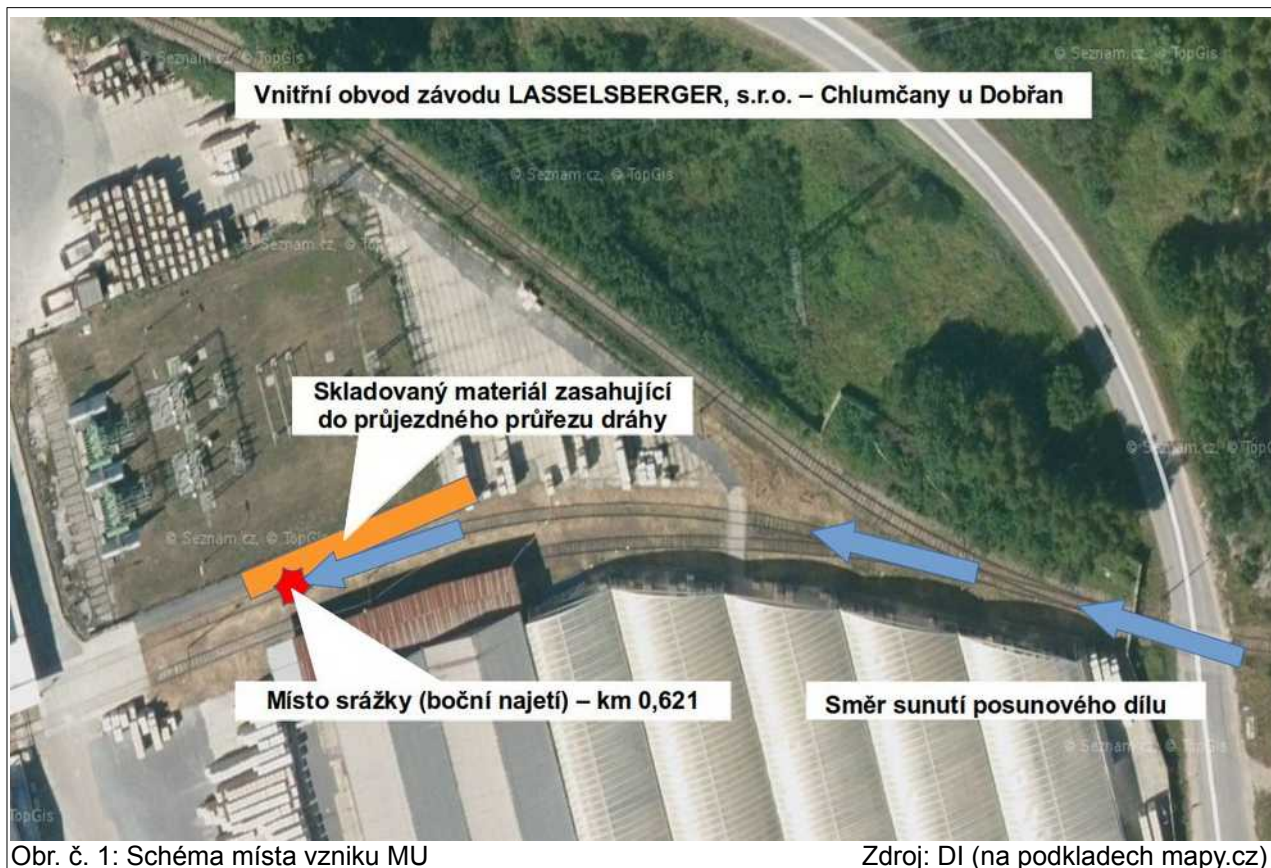
Obr. č. 1: Schéma místa vzniku MU

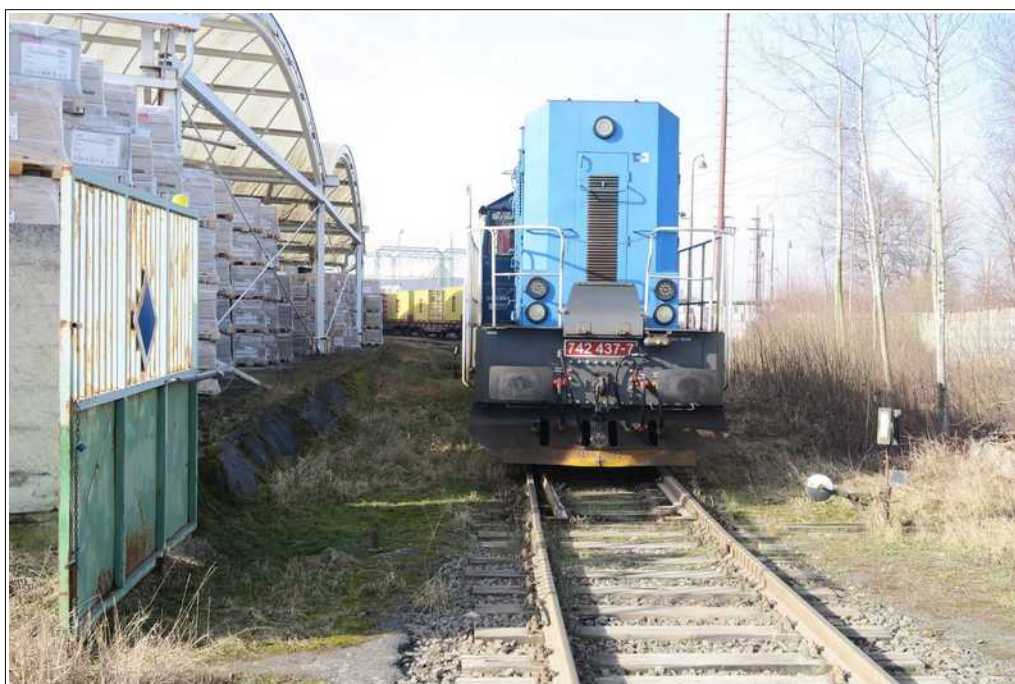
Obr. č. 2: Pohled na zadní čelo sunututého posunového dílu
