## **Závěrečná zpráva o výsledcích šetření mimořádné události**

Nedovolená jízda vlaku Sp 2070 za návěstidlo L1 s návěstí zakazující jízdu a vjetí do postavené vlakové cesty pro vlak Sp 2071 v železniční stanici Vlastec

## **Accident and incident investigation report**

Unauthorized movement (SPAD) of the regional passenger train No. 2070 behind the main signal device L1 and entry to the train route for the regional passenger train No. 2071 at Vlastec station

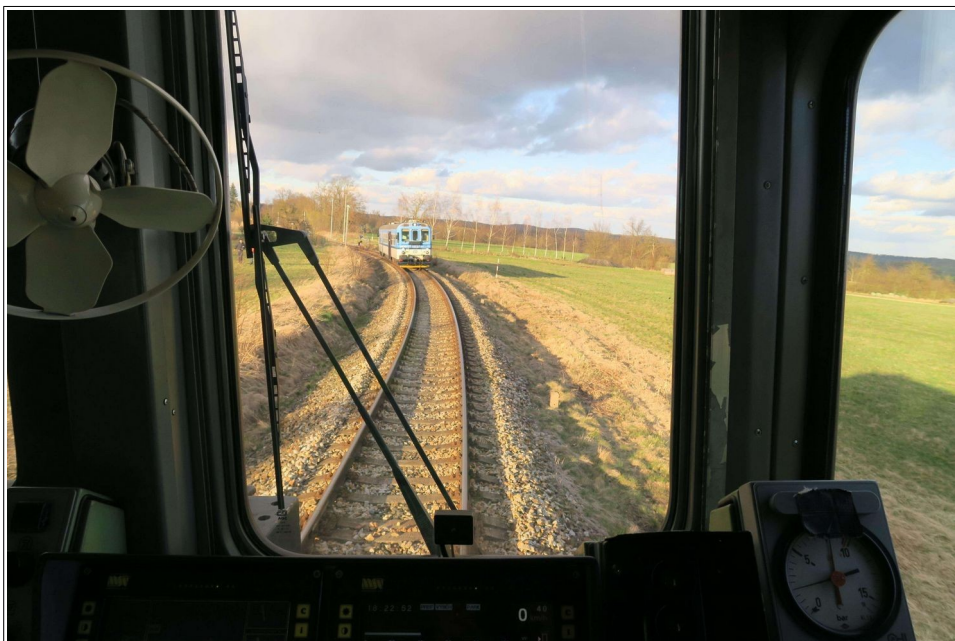
- vlak Sp 2070 byl sestaven ze samostatného motorového vozu CZ-ČD 95 54 5 842 007-7 (dále také HDV 842.007-7);
- čelo vlaku bylo označeno návěstí „Začátek vlaku“ a v místě konečného postavení po MU stálo v km 45,407, tj. ve vzdálenosti 52 m od čela vlaku Sp 2071 a 187 m za hlavním odjezdovým návěstidlem (dále jen odjezdové návěstidlo) L1 žst. Vlastec;
- HDV nebylo vykolejeno ani poškozeno;
- HDV 842.007-7 bylo řízeno ze stanoviště strojvedoucího B;

Obr. č. 2: Pohled ze stanoviště strojvedoucího vlaku Sp 2071 na čelo vlaku Sp 2070  
Zdroj: DI

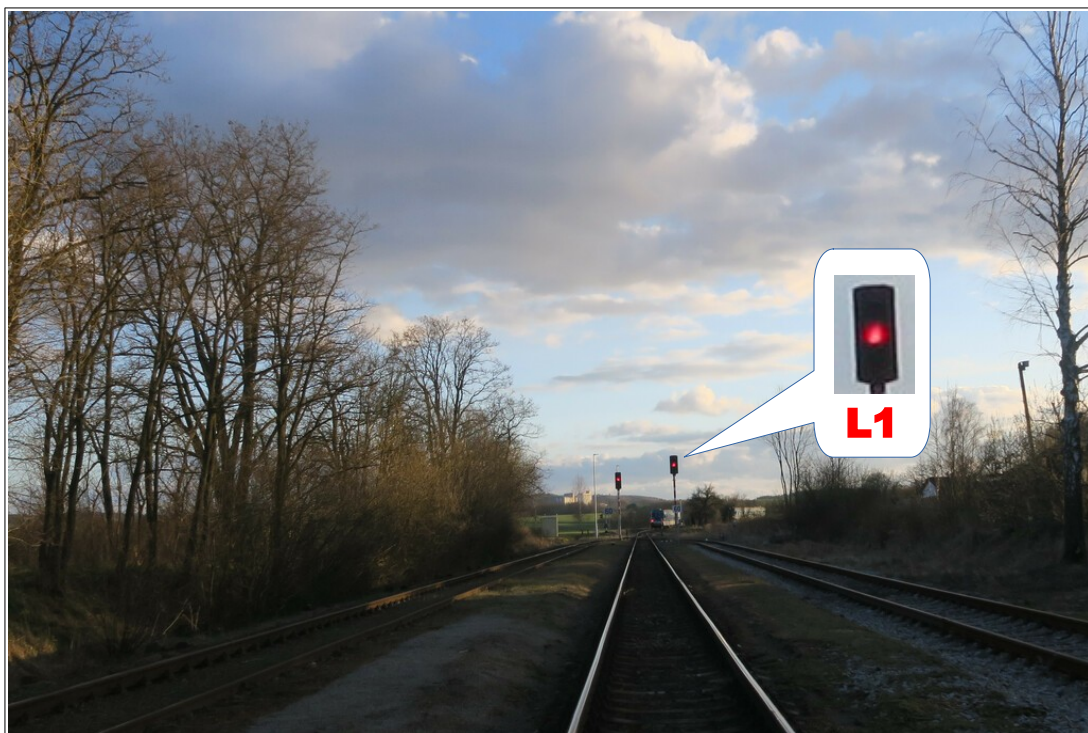
- nerespektování návěstí „Stůj“ hlavního (odjezdového) návěstidla L1 železniční stanice Vlastec strojvedoucím vlaku Sp 2070.

- v km 45,220 bylo umístěno vpravo přímo vedle SK č. 1 odjezdové návěstidlo L1 žst. Vlastec:
  - jednalo se o stožárové návěstidlo typu AŽD 70 s pěti návěstními svítilnami, označené červeným označovacím štítkem, obsahující bílý nápis „L1“ a označovacím pásem s červenými a bílými pruhy, kdy bílé pruhy jsou poloviční délky než červené, tj. návěstidlo platné pro jízdu vlaku i posun;

- na odjezdovém návěstidle L1, platném pouze pro tuto SK, svítila návěst „Stůj“ (červené světlo) viditelná ve směru jízdy vlaku Sp 2070 na vzdálenost větší než 400 m (viz obr. č. 3);

Obr. č. 3: Odjezdové návěstidlo L1 žst. Vlastec

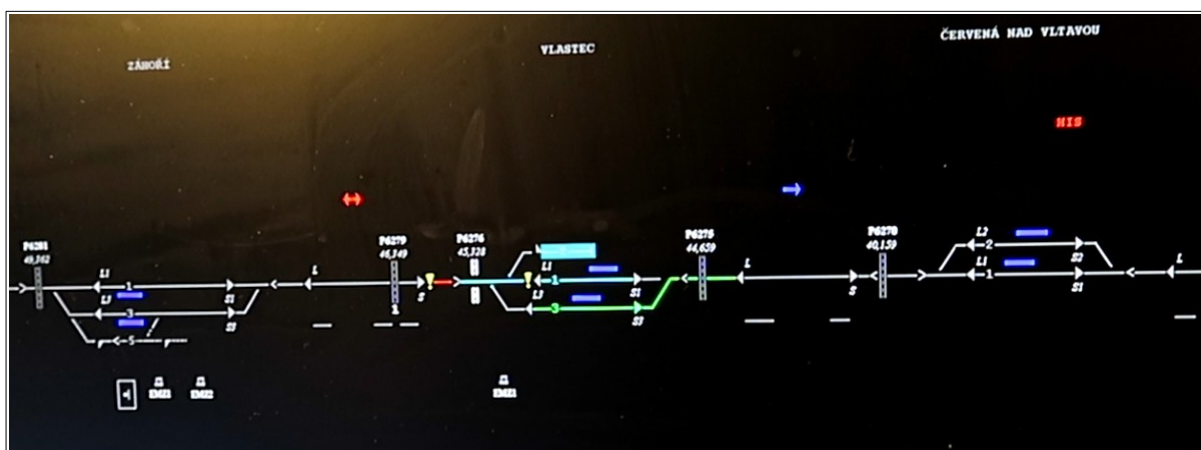
- na monitoru JOP SZZ bylo indikováno (viz obr. č. 4):
  - obsazení kolejového úseku SK mezi vjezdovým návěstidlem S žst. Vlastec a seřadovacím návěstidlem Se2;
  - u odjezdového návěstidla L1 a vjezdového návěstidla S žst. Vlastec indikace funkcionality VNPN, tj. svítící žlutý vykřičník;
  - postavená vlaková cesta ze SK č. 3 žst. Vlastec ve směru do žst. Červená nad Vltavou pro vlak Sp 2071;
  - ŽP P6276 v km 45,328 v pohotovostním (bezporuchovém) stavu a uzavřen;
  - ŽP P6279 v km 46,349 v poruchovém stavu a otevřen;
- v Záznamníku poruch na sdělovacím a zabezpečovacím zařízení žst. Záhoří nebyla dne 28. 3. 2023 evidovaná žádná neodstraněná závada či porucha.

Obr. č. 4: Dopravní situace v době vzniku MU na monitoru JOP v žst. Záhoří
