## Redegørelse 2023-163

**Sporet imellem Roskilde og Viby Sjælland hævede sig over de tilladte grænseværdier i forbindelse med en styret underboring d. 28-02-2023**

**OFFENTLIGGJORT FEBRUAR 2024**

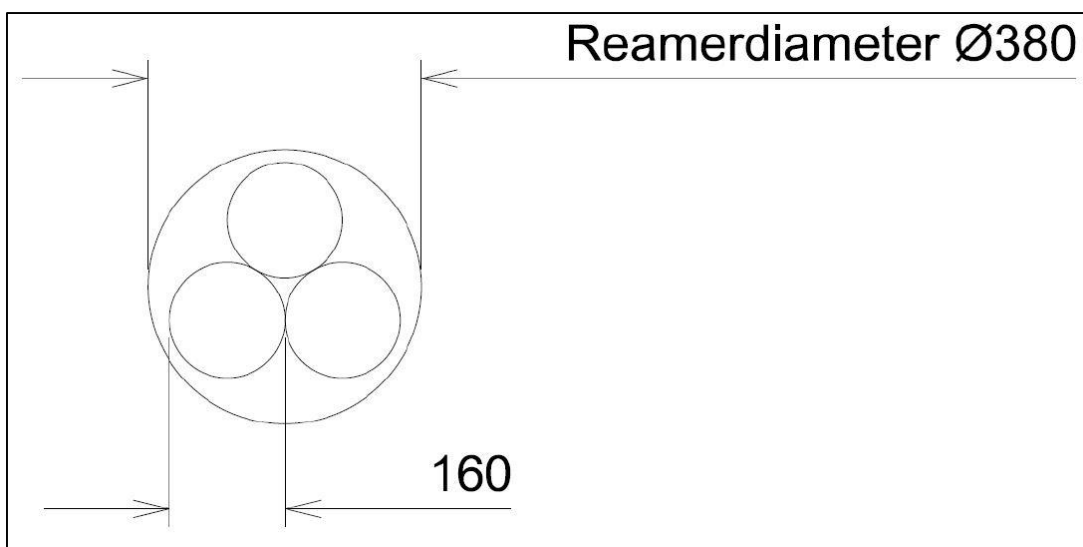
Figur 1. Reamerdiameter og placering af rør. Kilde: Banedanmark, Sikkerhedspakke LED version 3.0.

Beregningerne viste; at de 3x160 mm rør svarede til et samlet rør på 277 mm (ækvivalent rør) og; at der var risiko for en sætning i sporet på op til 0,26 mm.

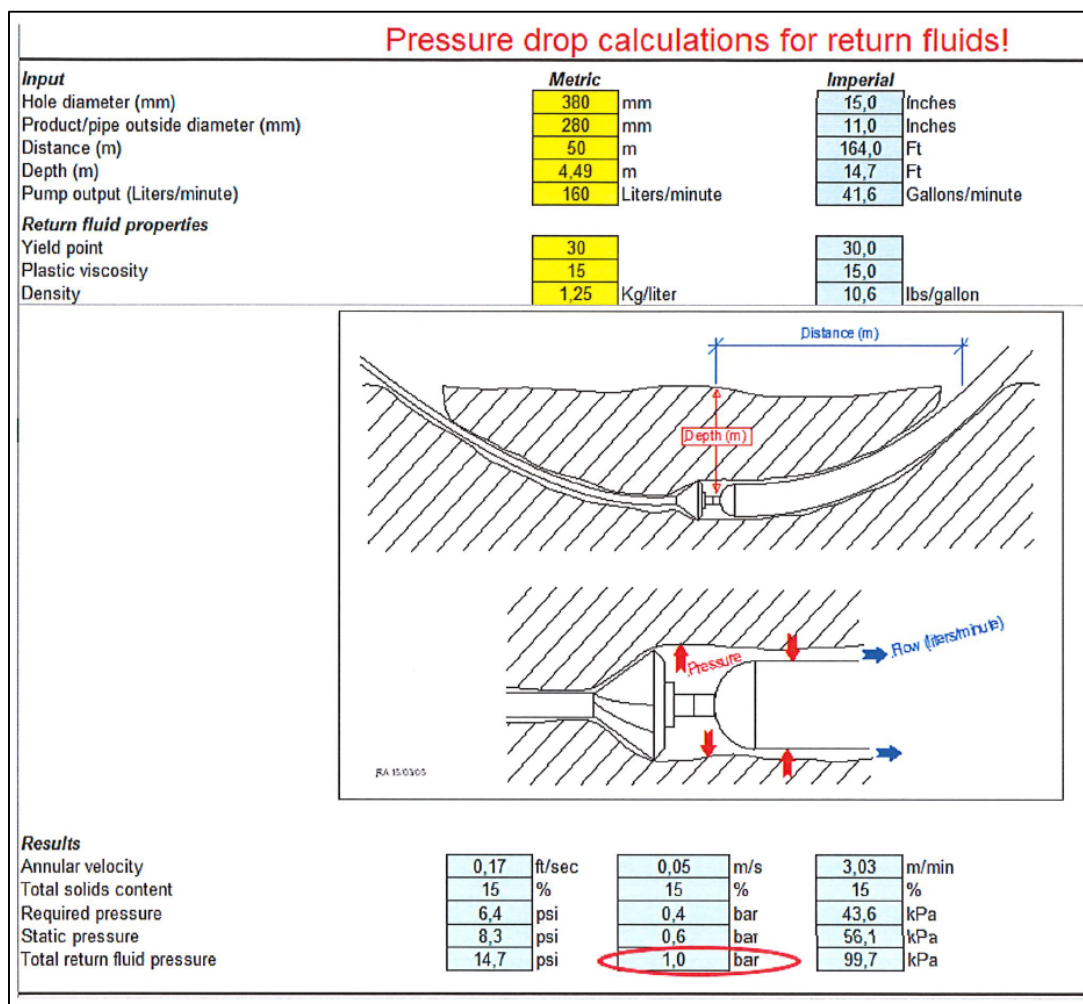
Beregningen viser, at trykket i boringens/borehullets overcut, ikke burde være højere end 1,0 bar, når reamer og rør lå i 4,5 m dybde midt imellem de to jernbanespor.

Figur 3. Beregning af boremuddetryk i borehullet. Kilde: Østergård A/S.

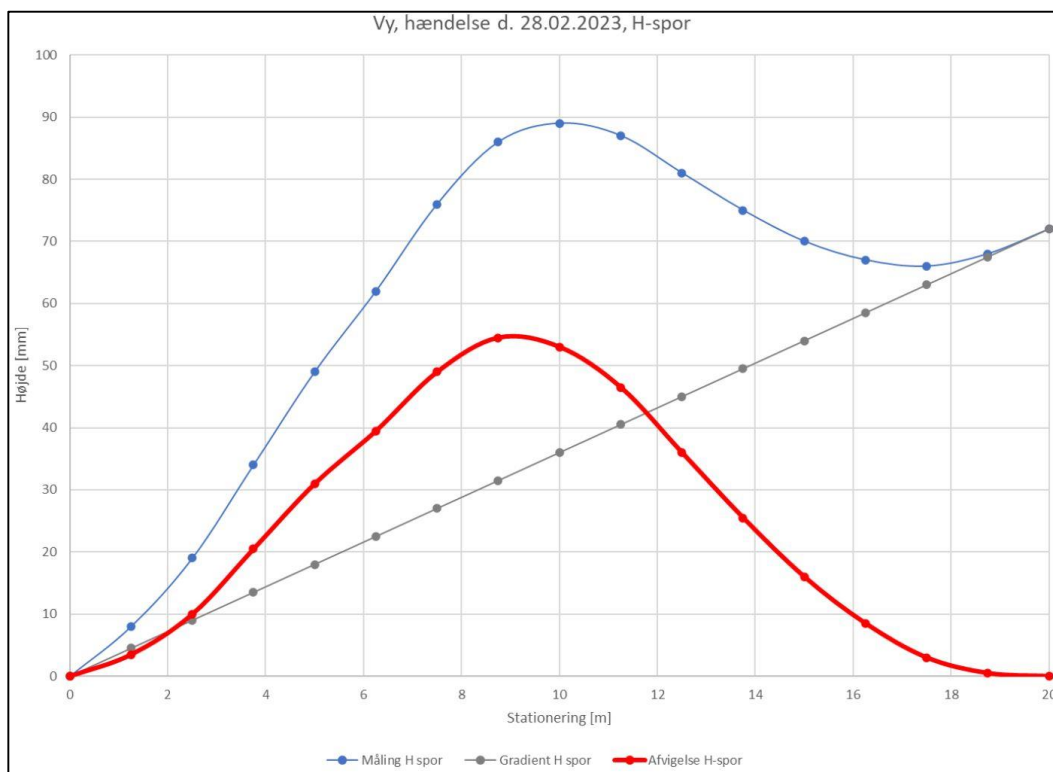
Ud fra målingen af sporets absolutte beliggenhed (figur 4) kan det dog ses, at afvigelsen havde en udstrækning på ca. 18-20 m, svarende til en bølgelængde på ca.  $\lambda=36-40$  m. På den baggrund ville en målevogn have registreret en afvigelse i højderetningen på ca. 55 mm for bølgelængder  $\lambda=25-70$  m.

En afvigelse på 55 mm i højderetningen for bølgelængder  $\lambda=25-70$  m ved en tilladelig hastighed på 180 km/h er en ekstrem afvigelse fra sikkerhedsgrænsen på 24 mm jf. BN1-38-6/EN13848-5, hvorfor afvigelsen har været yderst kritisk sikkerhedsmæssigt for den tilladelige hastighed på 180 km/t.

Figur 4. Højre spor, km 39,8, data vedr. sporets absolute beliggenhed i højderetningen. Afvigelsen i sporets højderetning er ca. 55 mm. Kilde Banedanmark.

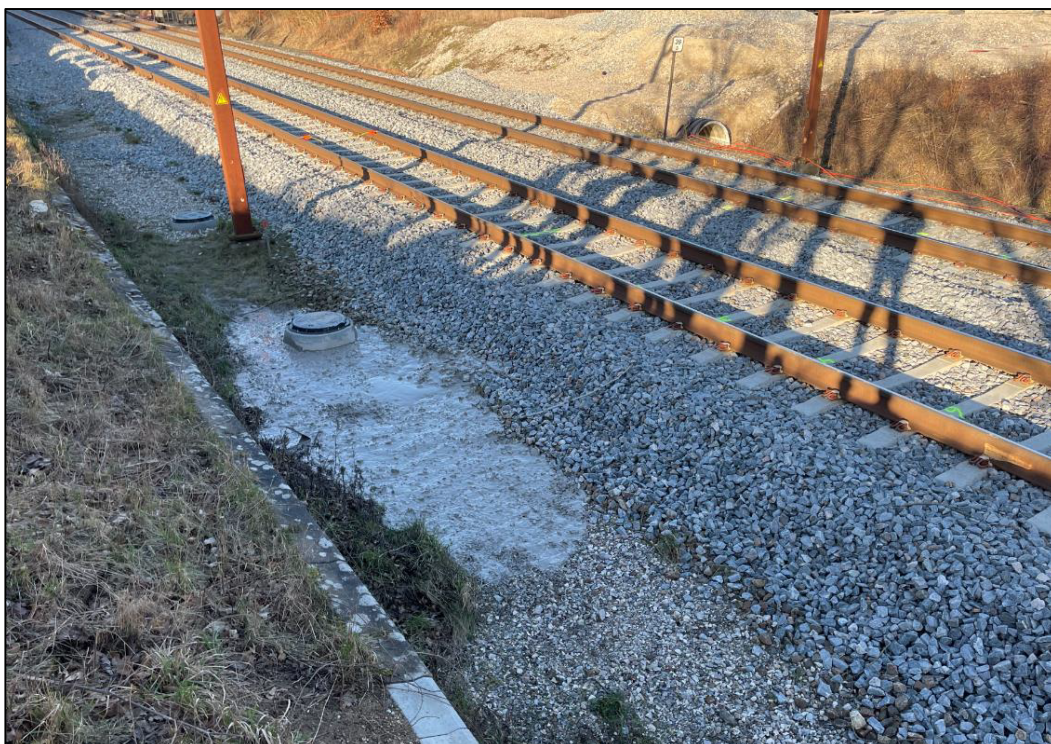
Ved besigtigelse af området efter hændelsen konstaterede Banedanmark, at der var etableret dræn med tilhørende sandfangsbrønde langs banens vestlige side. Boremudder havde fundet vej til overfladen i området over drænledningen, tæt på en sandfangsbrønd. Se foto 2.

Foto 2. Boremudder ses oven over drænledning omkring sandfangsbrønd på banens vestlige side. Kilde: Banedanmark.

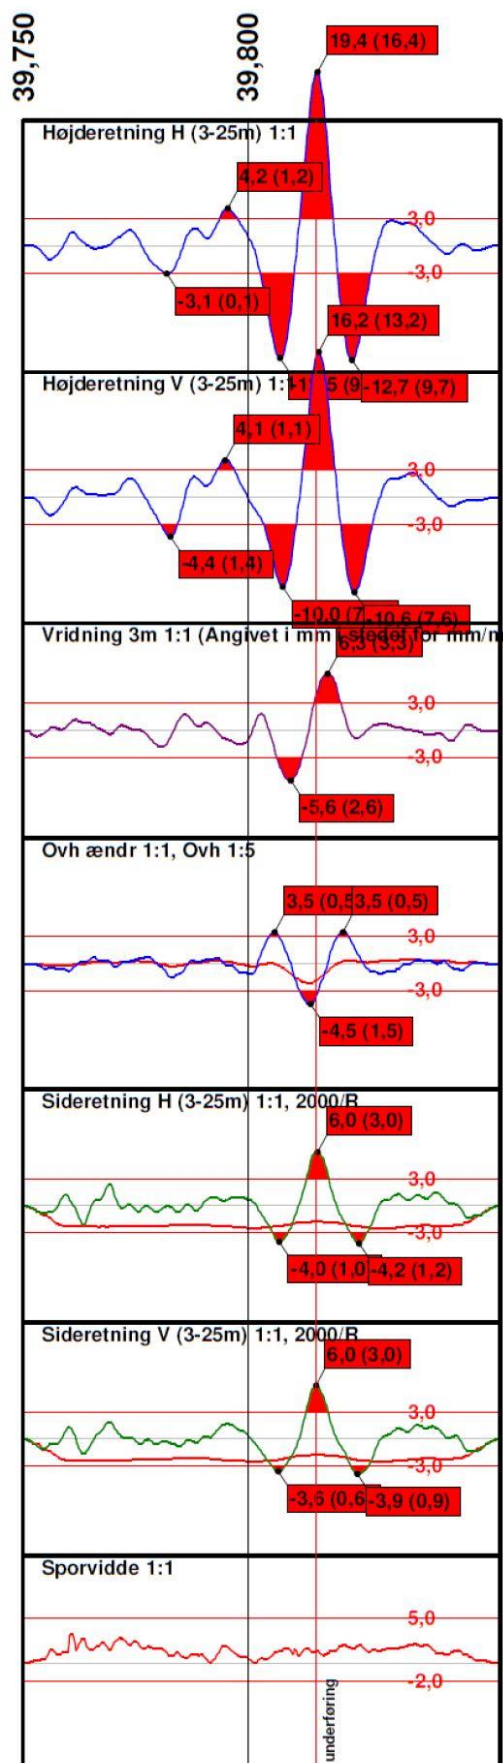
## 8.2 Sporets relative beliggenhed

Højre spor, km 39,8, data vedr. sporets relative beliggenhed målt med måletrolje Krab efter hændelsen.
