## RAPORT DE INVESTIGARE

**privind accidentul feroviar produs la data de 13.03.2023, ora 03:54, pe raza de activitate a Sucursalei Regionala CF Craiova, în stația CFR Roșiori Nord, prin ajungerea din urmă și tamponarea trenului de marfă nr.50514 de către trenul de călători nr.1822**

*Raport de investigare  
Ediție finală  
11 martie 2024*

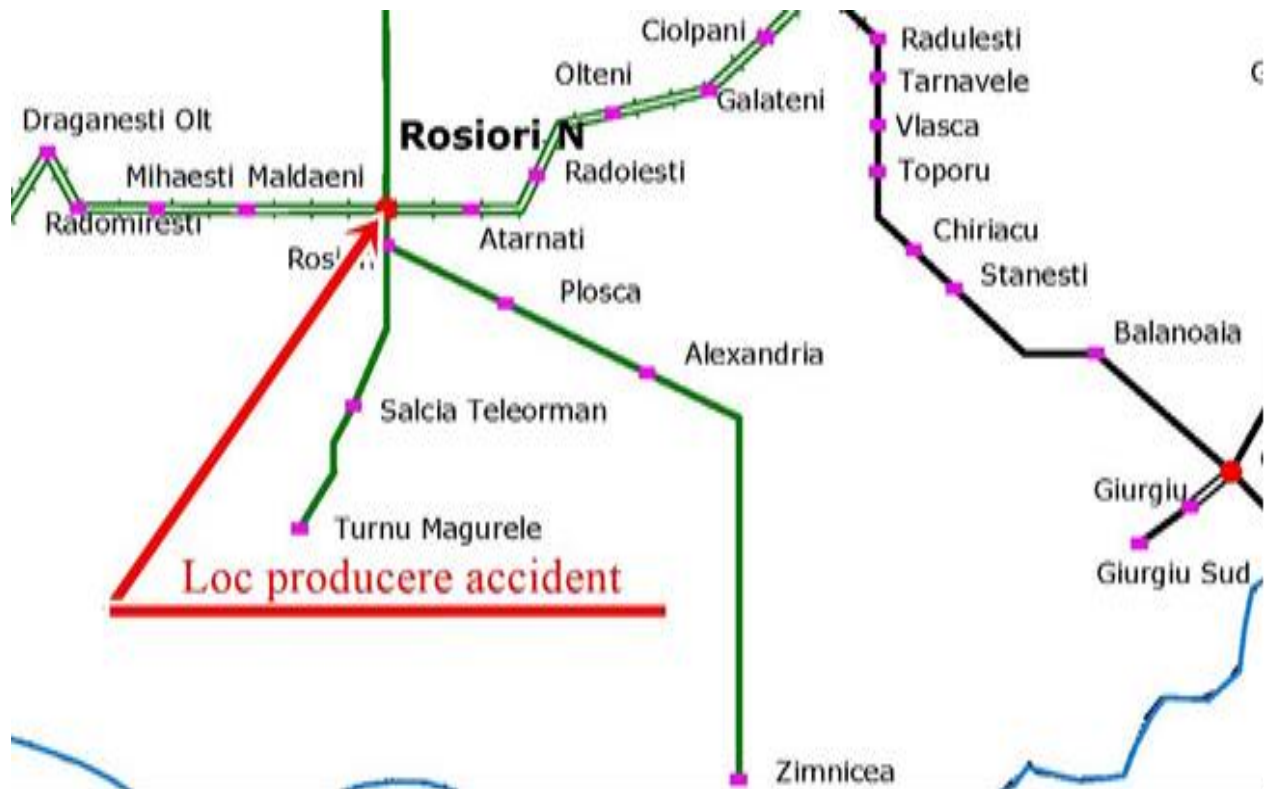
Figure no.1 – accident site

On 13<sup>th</sup> March 2023, at 03:54 o'clock, in the railway county Craiova, when the passenger train no.1822 (got by the railway undertaking SNTFC „CFR Călători” SA), hauled with the locomotive EA no.637, running on track II, between the railway stations Măldăeni and Roșiori Nord, entered the railway station Roșiori Nord, passed the entry light signal YM, in the railway station Roșiori Nord, on stop position, it being on „STOP without pass the signal in stop position!” – a light red unit to the train, it entered the insulated track section 034, that was part of the reception route for the freight train no.50514 (got by the railway undertaking SC Deutsche Bahn Cargo Romania SRL), that was overtaken, colliding its last wagon.

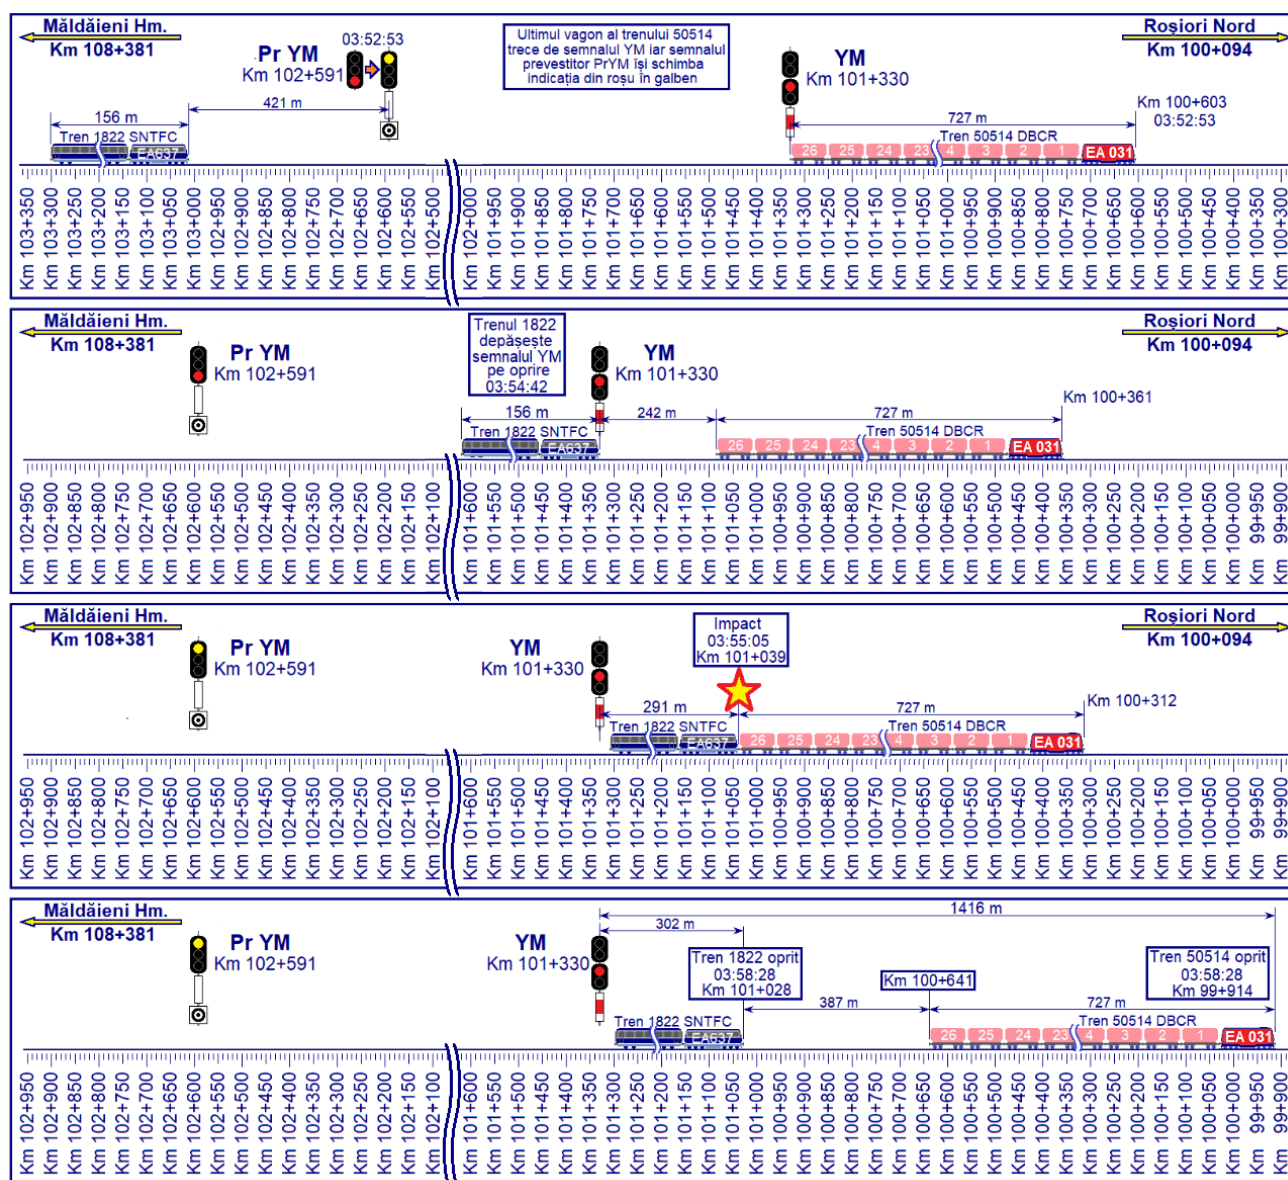
Urmare coliziunii dintre cele două trenuri, s-a produs încălecare a aparatelor de ciocnire (tampoane) dintre vagonul nr.25804367440-1 (ultimul din compunerea trenului) și vagonul nr.25804367532-5 (penultimul din compunerea trenului). Aceasta a avut ca efect deraierea penultimului vagon, în zona km 100+983, urmată ulterior de deraierea și răsturnarea ultimului vagon din tren.

În condițiile în care mecanicul trenului de călători nr.1822, nu a avizat producerea coliziunii, trenul de marfă nr.50514, și-a continuat deplasarea cu viteză redusă (7-8 km/h conform datelor descărcate din instalația IVMS) pe o distanță de aproximativ 398 m, după care s-a oprit, ca urmare a întreruperii continuității conductei generale de aer și a măsurilor de frânare luate de mecanicul trenului.

Figura nr.2 – Poziția cronologică a celor două trenuri înainte și după producerea coliziunii

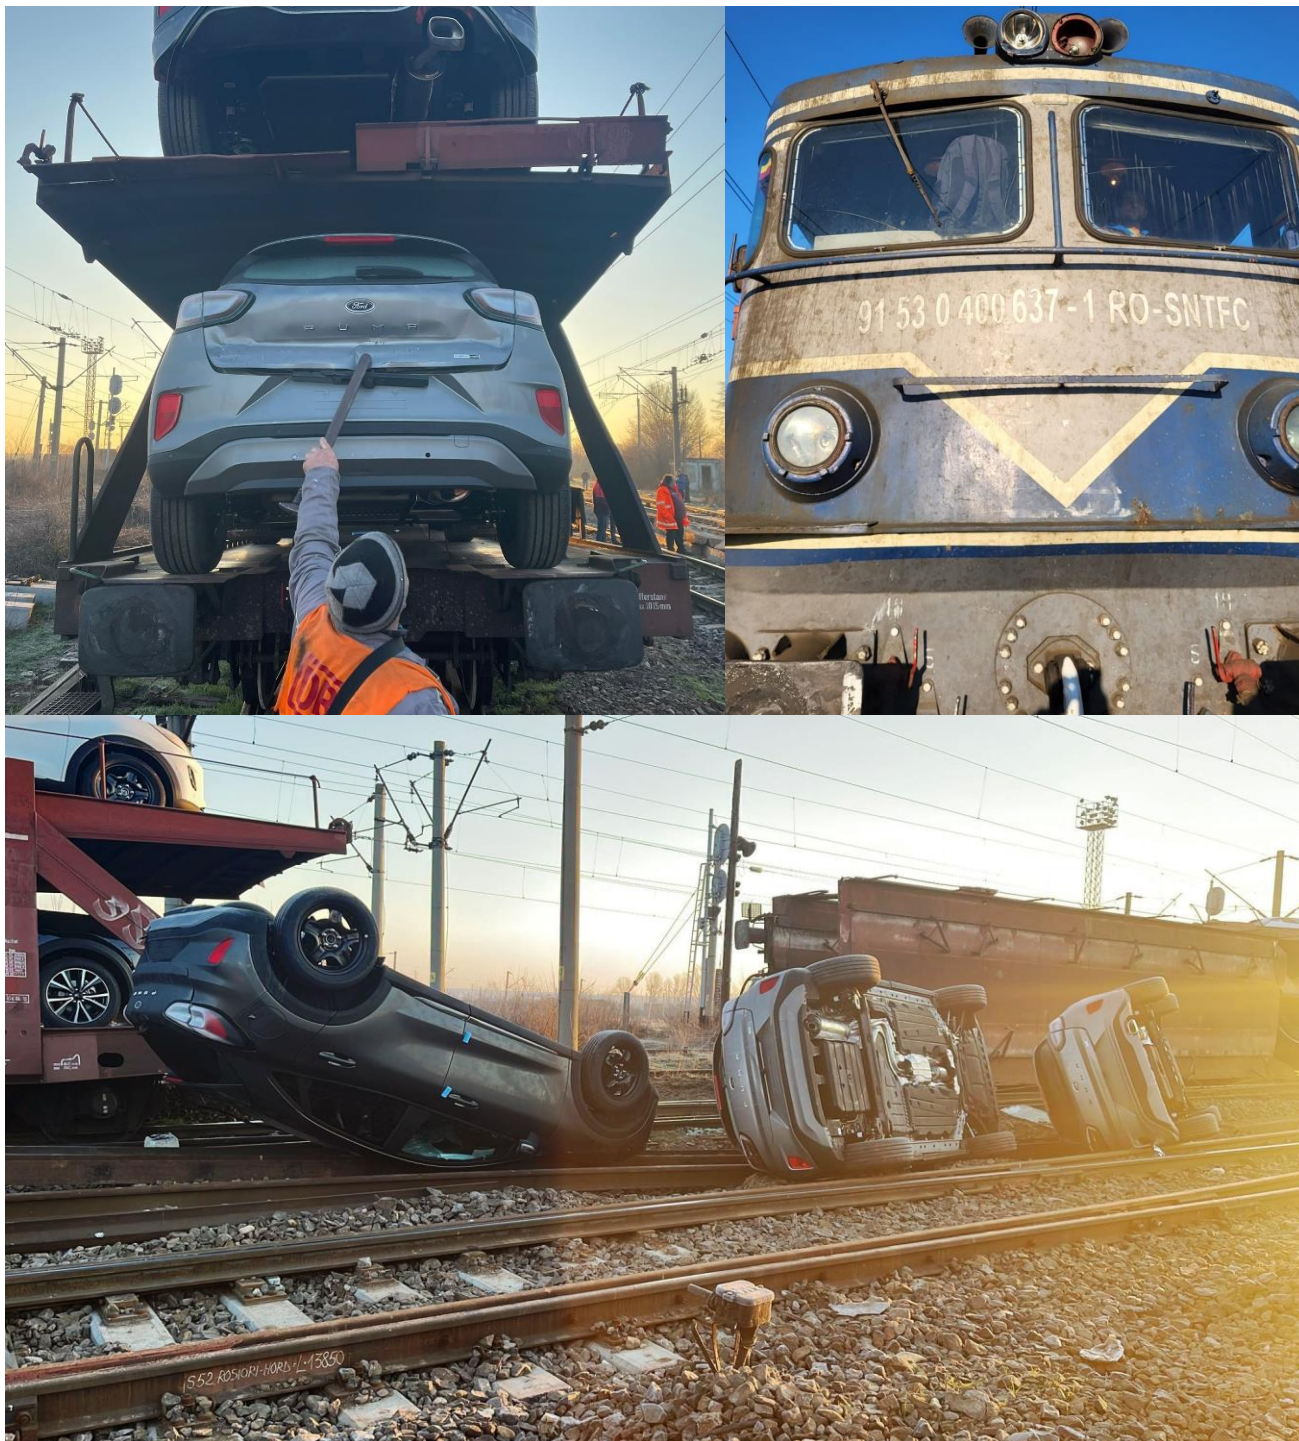
În urma producerii acestui accident feroviar au fost înregistrate 660 minute întârziere în circulația a 21 trenuri de călători.

**Foto nr.2 – Urmările accidentului**

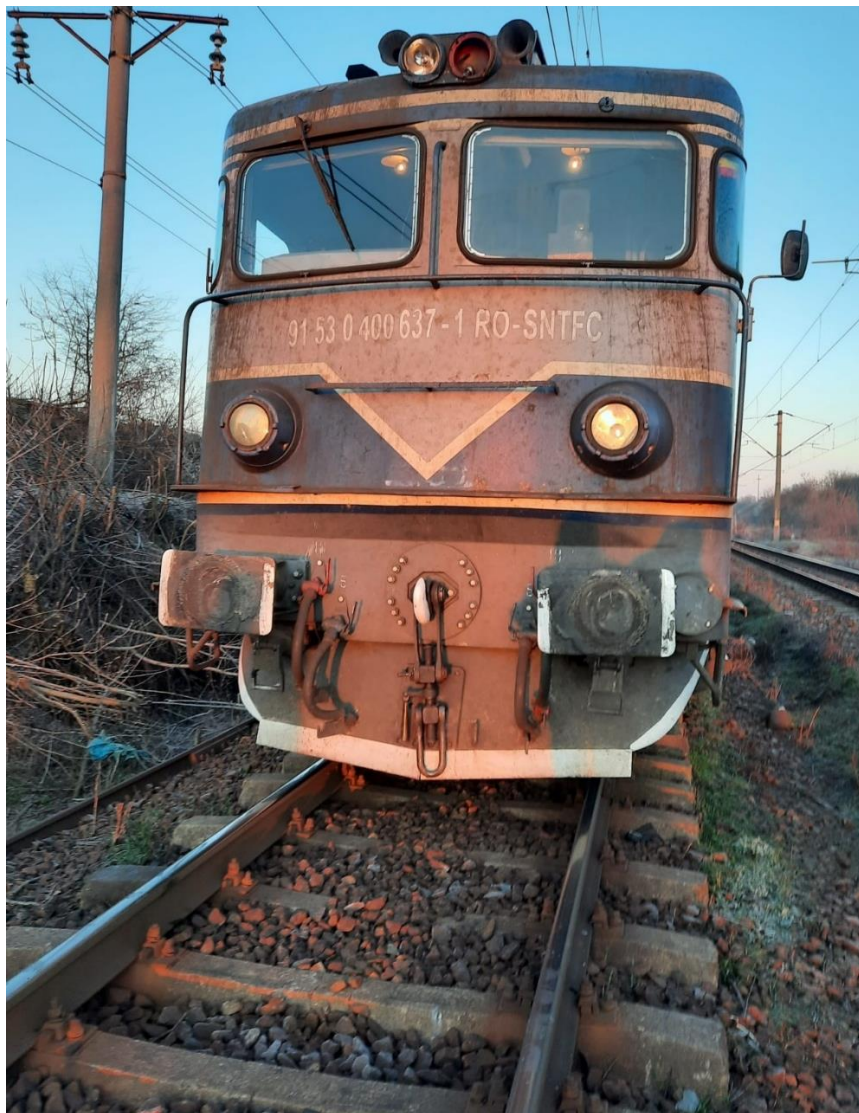
**Foto nr.3 - locomotiva EA 637 care a remorcat trenul de călători IR 1822 (imediat după accident)**

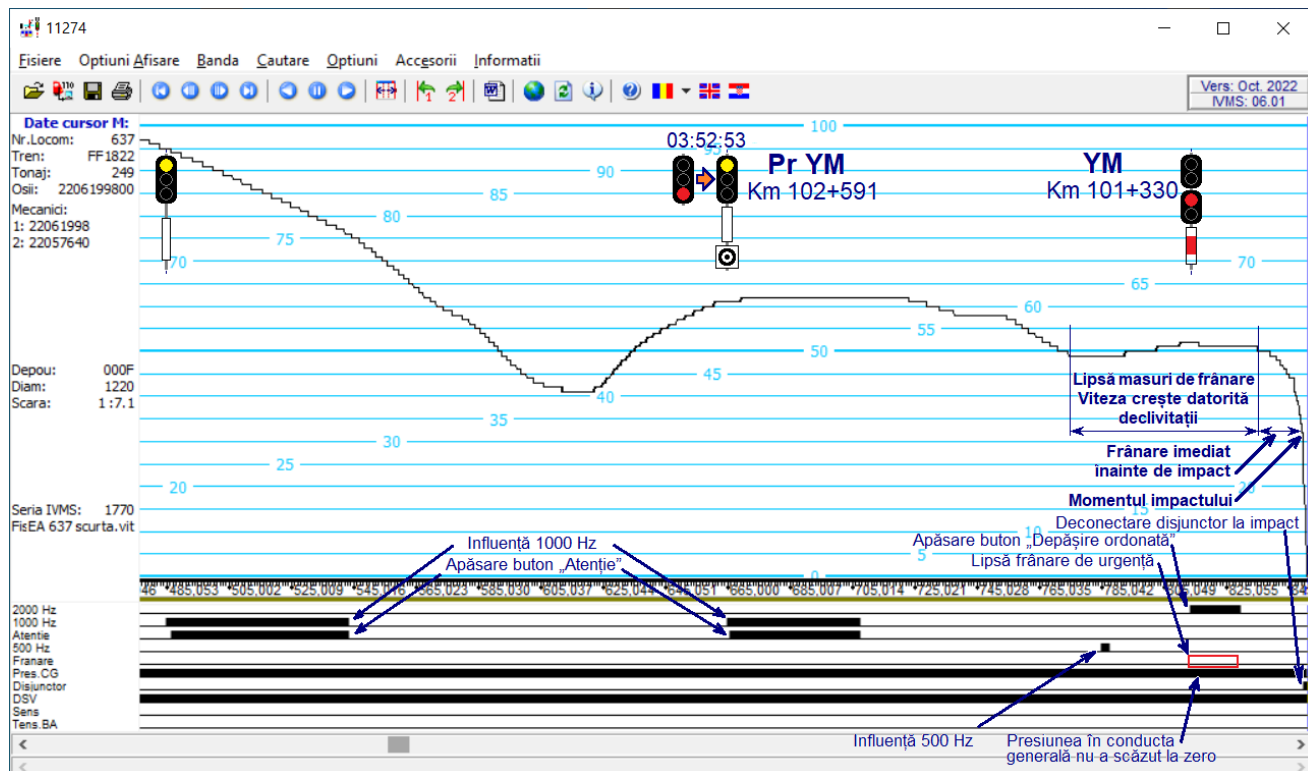
- de la viteza de 37 km/h viteza trenului a scăzut la 34 km/h, pe un spațiu de 02,87 m, după care trenul a circulat cu viteza de 34 km/h, pe un spațiu de 02,40 m;

- de la viteza de 34 km/h viteza trenului a scăzut la 32 km/h, pe un spațiu de 01,44 m, după care trenul a circulat cu viteza de 32 km/h, pe un spațiu de 01,44 m;
- de la viteza de 32 km/h viteza trenului a scăzut la 18 km/h, pe un spațiu de 04,79 m, după care trenul a circulat cu viteza de 18 km/h, pe un spațiu de 01,44 m;
- de la viteza de 18 km/h viteza trenului a scăzut la 11 km/h, pe un spațiu de 01,44 m, după care trenul a circulat cu viteza de 11 km/h, pe un spațiu de 01,44 m;
- de la viteza de 11 km/h viteza trenului a scăzut la zero, pe un spațiu de 02,63 m, la ora 03:55:10".

**Figura nr.5 – Diagrama înregistrărilor IVMS la locomotiva EA637 înainte de coliziune**

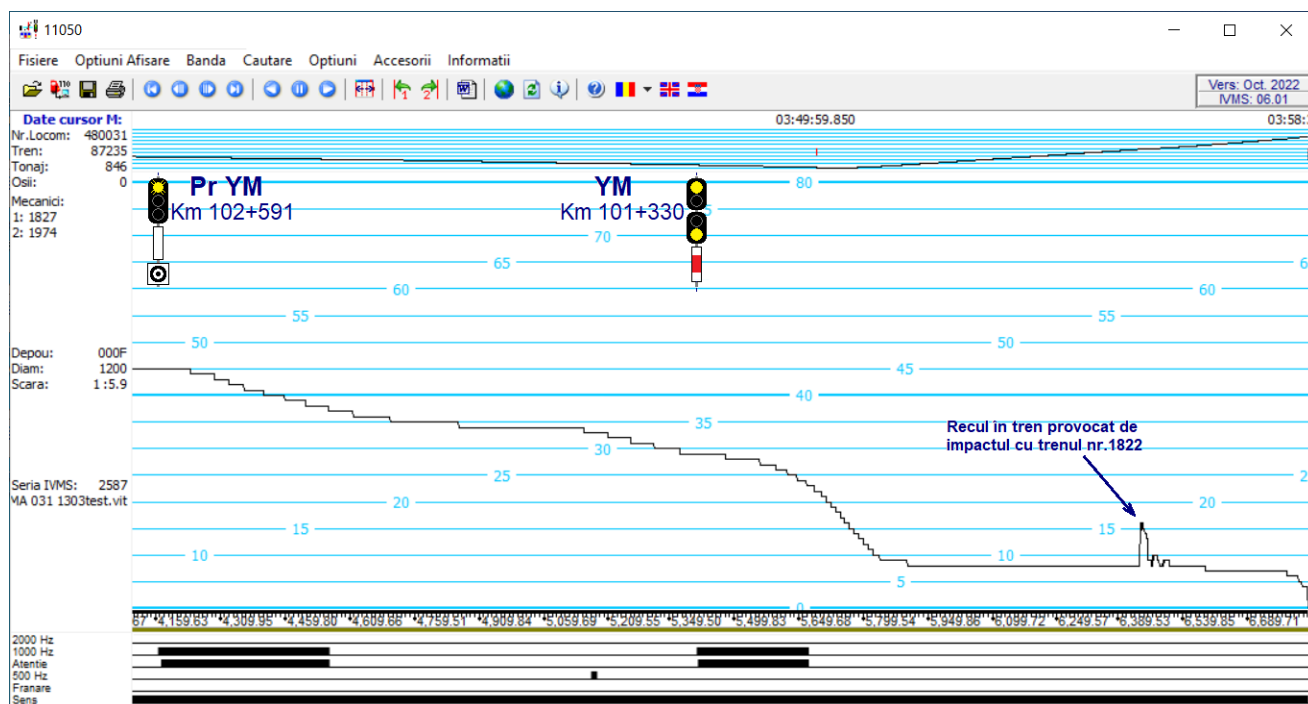
**Figura nr.6 – Diagrama înregistrărilor IVMS la locomotiva LEMA 031**

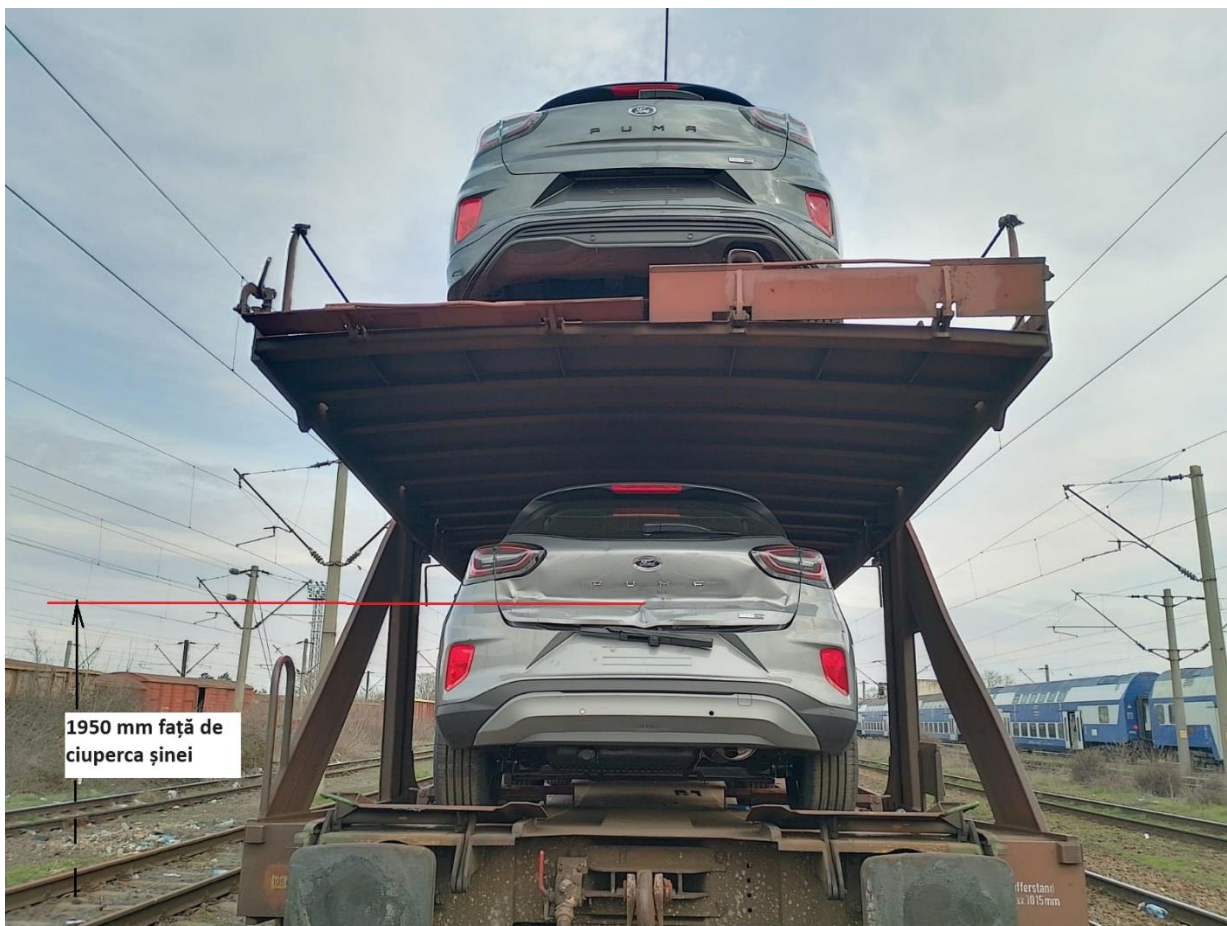
- Lovituri în zona haionului autoturismului aflat pe platforma inferioară a ultimului vagon, spre Hm Măldăeni, la o înălțime de 1950 mm față de ciuperca șinei;

***Foto nr.4 urmele de lovituri ca urmare a coliziunii la ultimul vagon din trenul de marfă***

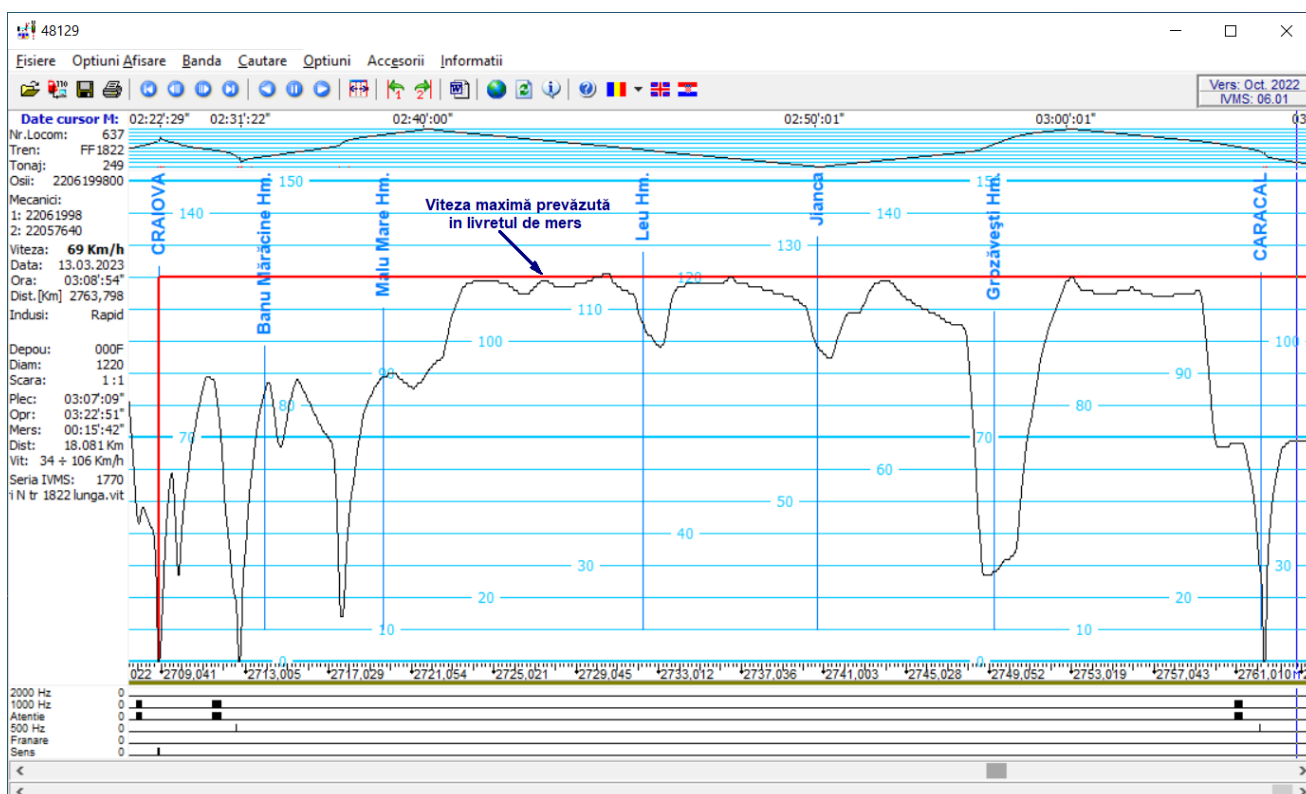
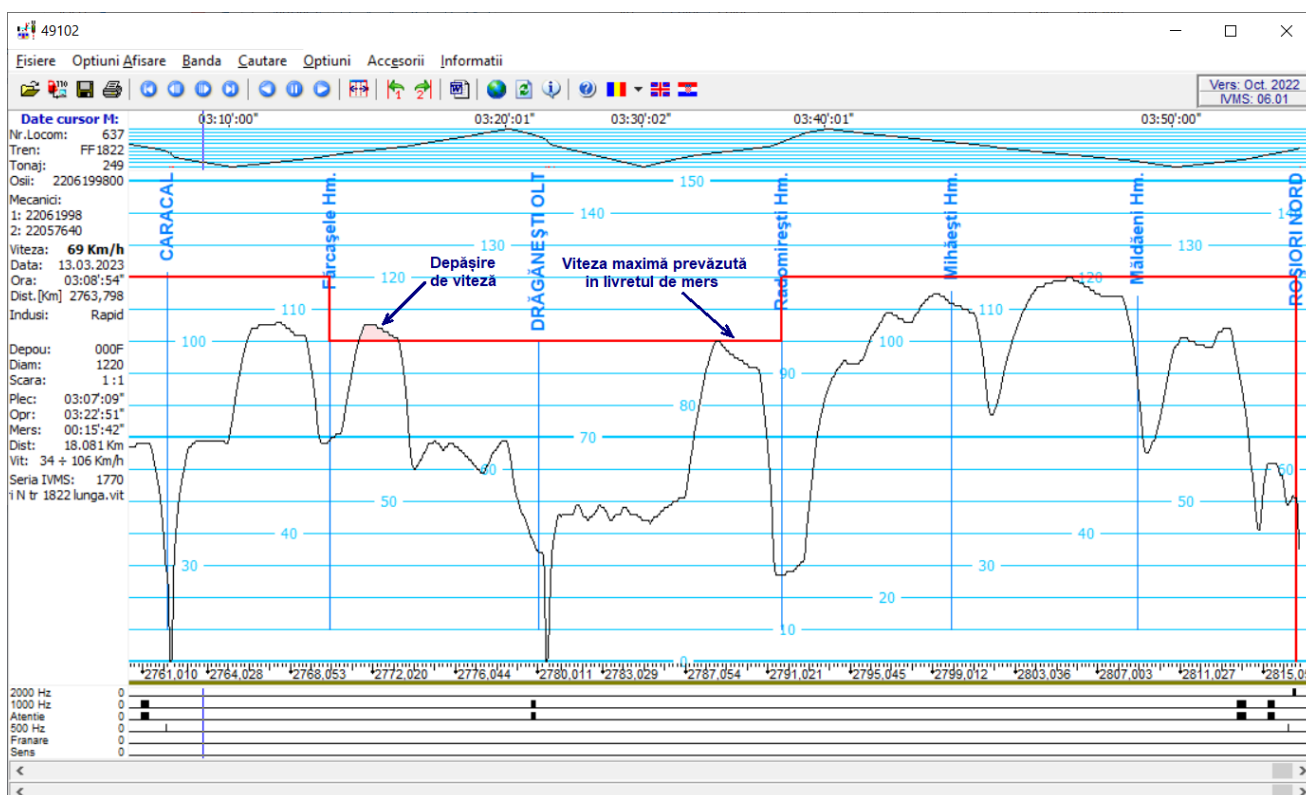
În continuare locomotiva EA 637, a redus viteza până la valoarea de 49 km/h pe care a înregistrat-o la trecerea peste inductorul de 500 Hz activ (montat înaintea semnalului luminos de intrare YM al stației CFR Roșiori Nord). La ora 03:54<sup>41</sup> mecanicul locomotivei EA 637, a manipulat butonul „Depășire ordonată” la trecerea pe lângă semnalul luminos de intrare YM al stației CFR Roșiori Nord, care avea indicația „*OPREȘTE fără a depăși semnalul!*” – ziua și noaptea - o unitate luminoasă de culoare roșie, spre tren, viteza trenului fiind în acel moment de aproximativ 52 km/h. Urmare a acționării butonului „Depășire ordonată” locomotiva a depășit acest semnal, fără să comande descărcarea de aer a conductei generale a trenului și să producă frânarea de urgență, a intrat pe secțiunea izolată 034 ocupată de trenul de marfă nr.50514 (care avea parcurs efectuat pentru garare la linia nr.5).

După depășirea semnalului luminos de intrare YM viteza a rămas constantă aproximativ 157 de metri după care a scăzut, ca urmare a unei frânări de serviciu, până la o viteză de aproximativ 37 km/h, moment în care locomotiva EA 637 a intrat în coliziune cu ultimul vagon al trenului de marfă nr.50514, care se afla în mișcare, cu o viteză de aproximativ 8 km/h. După producerea coliziunii până la oprire trenul de marfă nr.50514, aparținând OTF DBCR, a mai parcurs o distanță de aproximativ 398 m față de momentul impactului.
