***Prezentul Aviz face parte integrantă din Raportul de investigare al accidentului feroviar produs în data de 17.03.2023, în circulația trenului de marfă nr.66358 aparținând operatorului de transport feroviar de marfă SNTFM „CFR Marfă” SA, pe raza de activitate a Sucursalei Regionale de Căi Ferate Brașov, secția de circulație Brașov – Sighișoara (linie dublă electrificată), între halta de mișcare Beia și halta de mișcare Cața, prin deraierea de ambele boghiuri a vagonului nr.31533960791-5, aflat penultimul în compunerea trenului.***

## RAPORT DE INVESTIGARE

privind accidentul feroviar produs în data de 17.03.2023, pe raza de activitate a Sucursalei Regionale de Căi Ferate Brașov, între halta de mișcare Beia și halta de mișcare Cața, prin deraierea de ambele boghiuri a vagonului nr.31533960791-5 aflat penultimul în compunerea trenului de marfă nr.66358

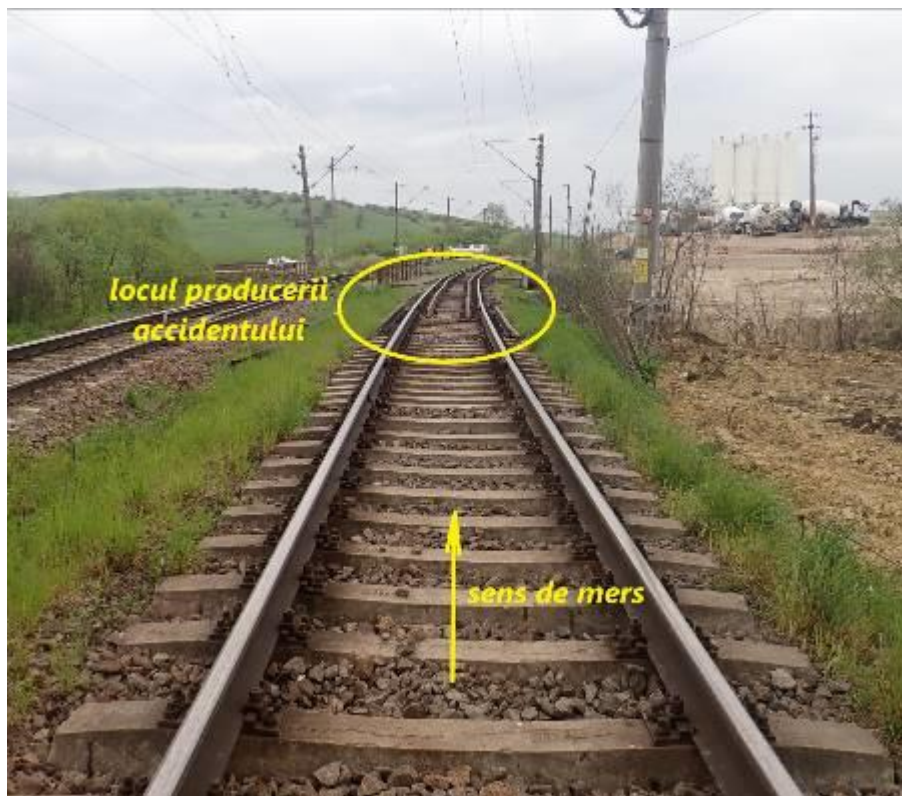
Foto nr.1 – zona producerii accidentului

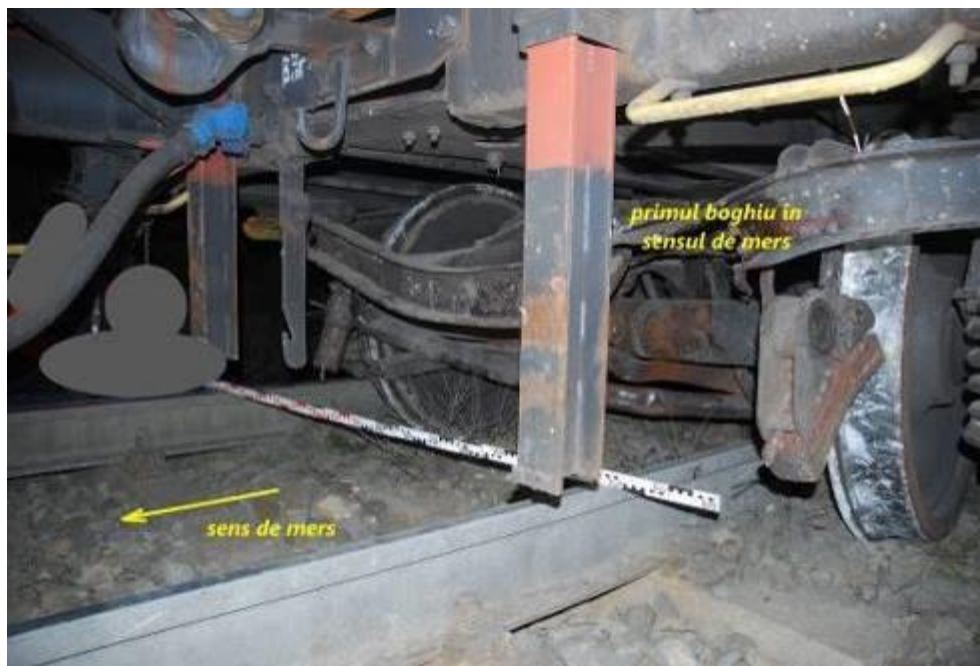
- primul boghiu în sensul de mers era deraiat în exteriorul curbei (partea stângă sens de mers), iar al doilea boghiu era deraiat în interiorul curbei (partea dreaptă sens de mers) – *foto nr.2*;
- roțile primului boghiu se aflau la o distanță de circa 40 cm de ciuperca șinei, iar ale celui de al doilea la o distanță de circa 20 cm de ciuperca șinei;
- semiacuplările de aer dintre vagonul deraiat și vagonul următor cu nr.31533917660-4, erau decuplate, semiacuplarea de aer de la ultimul vagon fiind smulsă de pe vagon împreună cu robinetul frontal de aer montat pe conducta generală de aer a vagonului și căzută pe terasament – *foto nr.3 și nr.4*;
- o parte din podeaua de lemn din față a vagonului era lipsă, fiind ruptă ca urmare a producerii accidentului – *foto nr.5*.

*Foto nr.2 – primul boghiu deraiat*

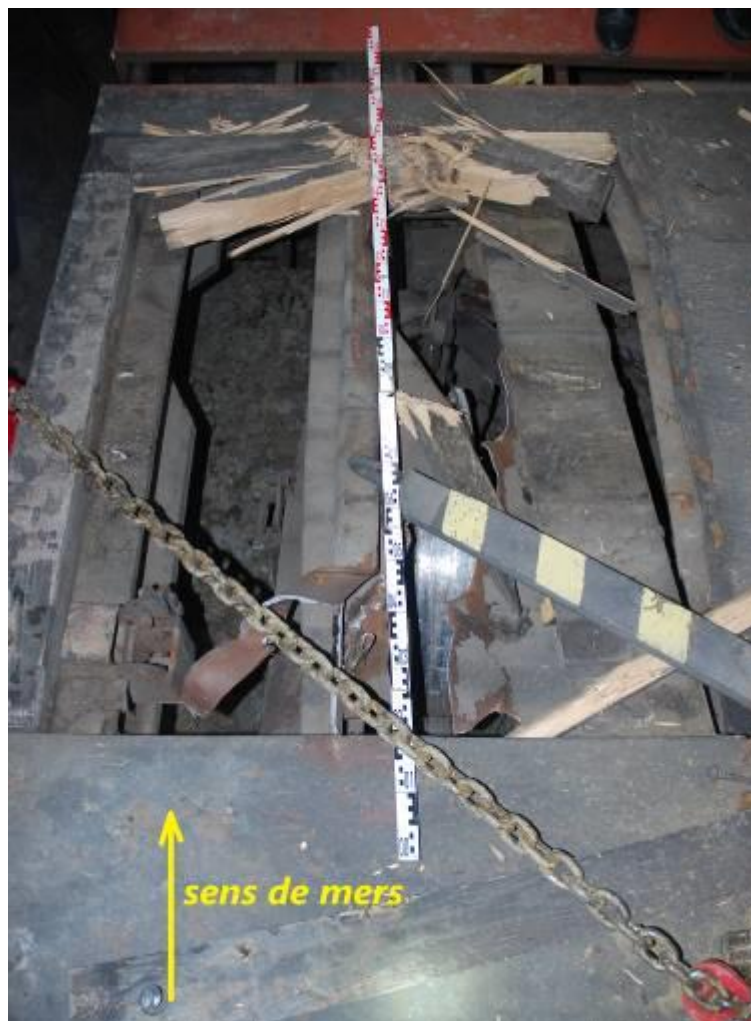
*Foto nr.5 – porțiunea din podeaua de lemn lipsă*

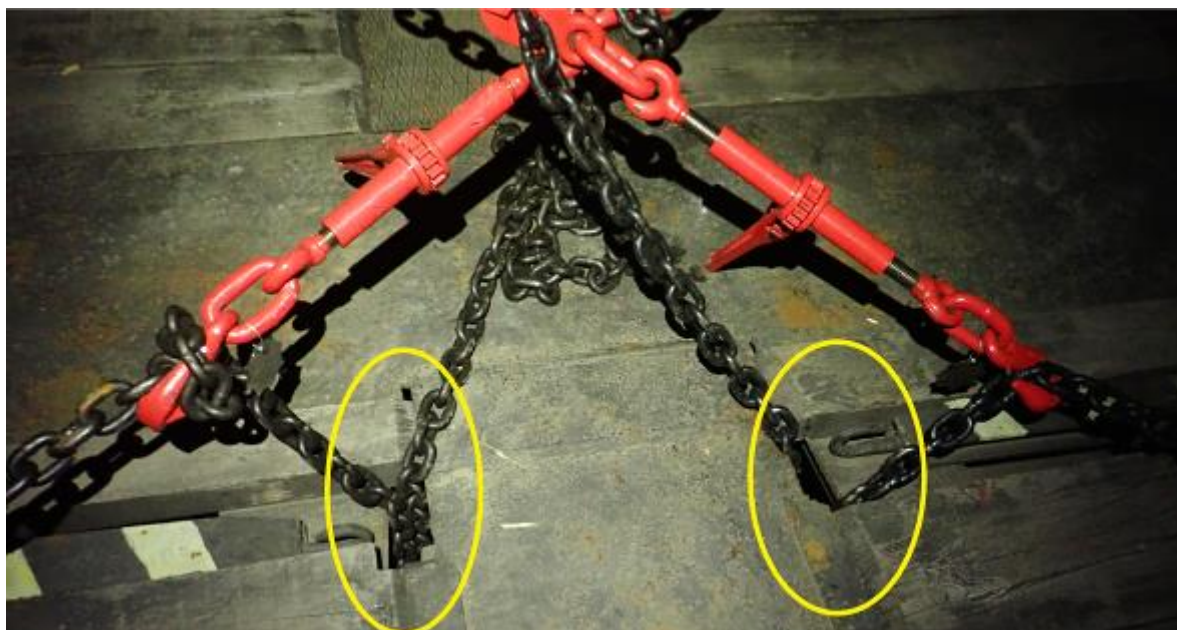
**La vagonul nr.31533960989-5**, tip Rmms aparținând de asemenea SNTFM, **poziționat înaintea vagonului deraiat**, s-a constatat că, capetele libere ale lanțurilor care asigurau ancorarea/fixarea materialului militar aflat pe vagon, erau căzute prin spațiile formate în zona de așezare a țepușelor mobile în poziție orizontală pe podeaua vagonului – *foto nr.6*. Acestea atârnavă în ambele părți stânga/dreapta. În partea stângă sens de mers, se sprijineau pe elementele timoneriei de frână – *foto nr.7*. În partea din dreapta, o bucată atârna pe terasament și o bucată era prinsă în buclă de elementele timoneriei de frână – *foto nr.8*. Pe lanțul rupt s-au observat urme de forțare (posibil lipsă zale) și urme de pământ și de frecare cu suprastructura căii de culoare albicioasă – *foto nr.8*.

*Foto nr.6 – surplusul de lanț căzut prin spațiile libere*

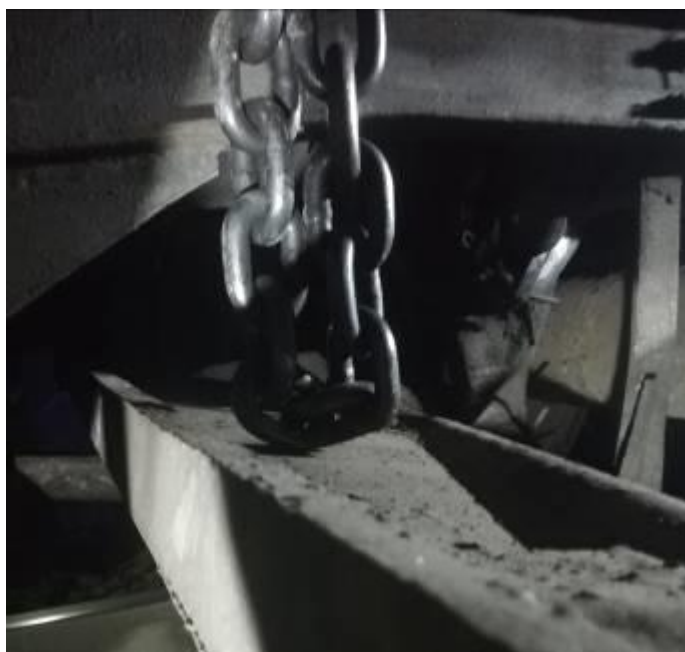
*Foto nr.7 – bucata de lanț sprijinită pe elementele timoneriei de frână*

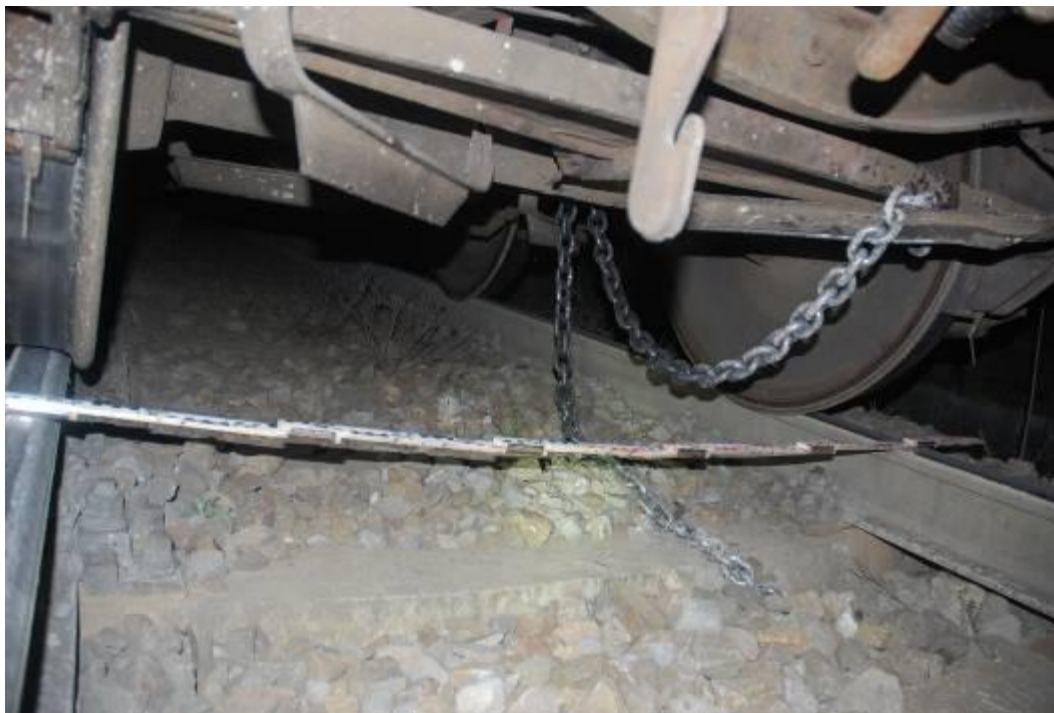
*Foto nr.8 – bucata de lanț pe terasamentul căii*

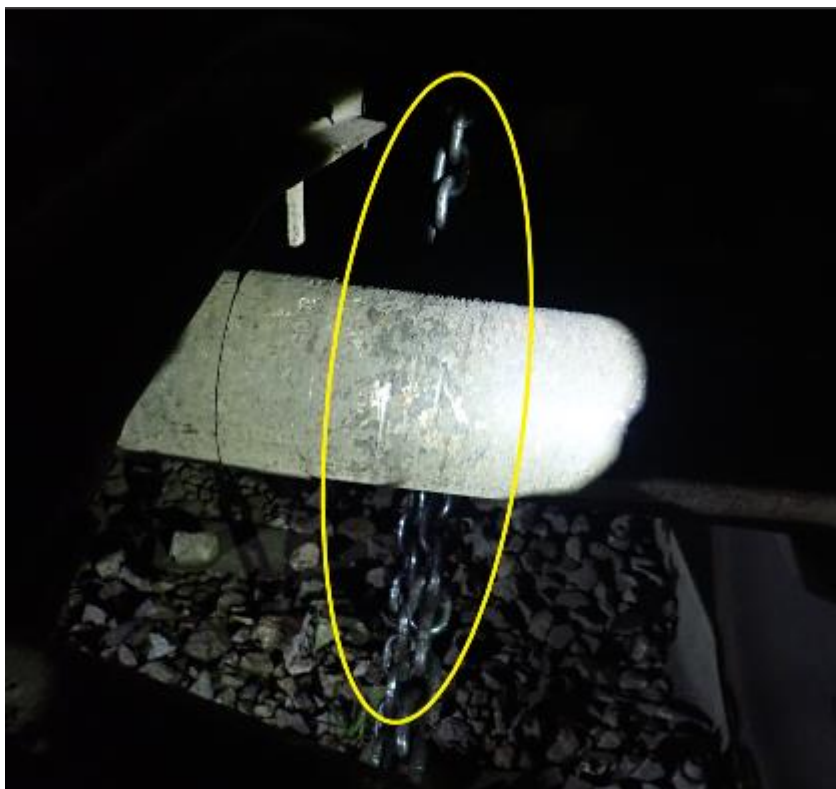
Pe corpul ultimei osii, în sensul de mers al vagonului (antepenultimul în compunerea trenului), s-au constatat urme de frecare produse de bucata de lanț căzută – *foto nr.9.*

*Foto nr.9 – urme de frecare pe osie/bucata de lanț căzută*

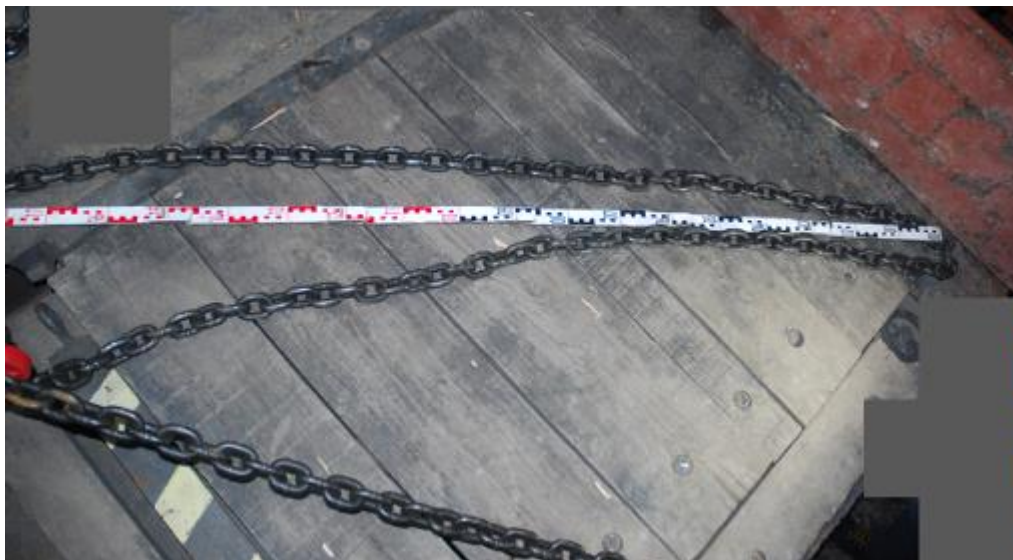
*Foto nr. 10*

După ridicarea celor două părți de lanț, s-a constatat că partea din stânga forma o buclă, lungimea acesteia fiind de circa 2,20 m – *foto nr.10.* Partea din dreapta nu era în formă de buclă, fiind formată din două bucăți de circa 2,20 m și 2,60 m – *foto nr.11.* La capetele celor două bucăți s-au observat urme de frecare cu suprastructura căii, de culoare albicioasă – *foto nr.11.*

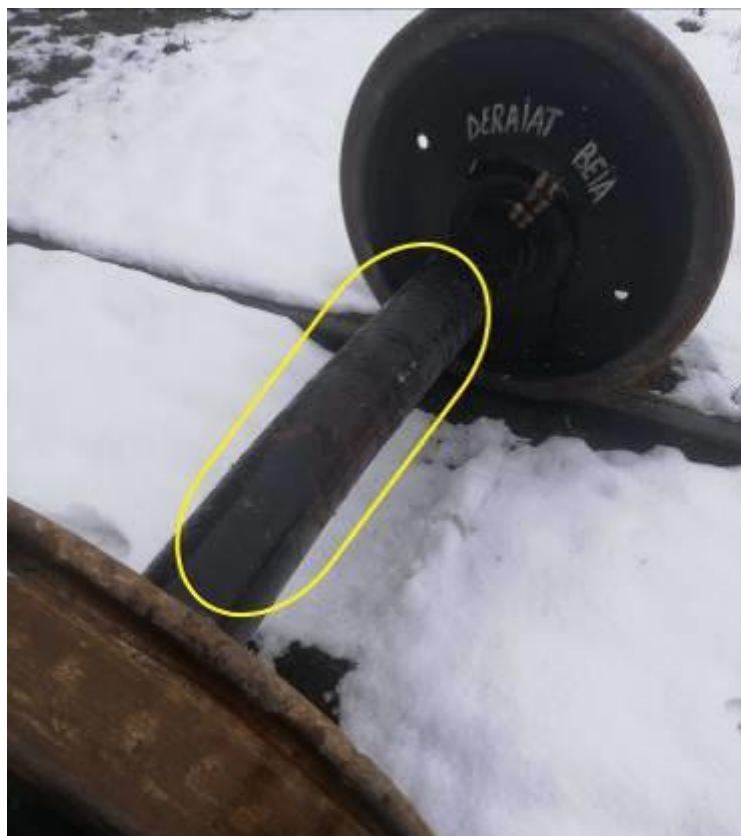
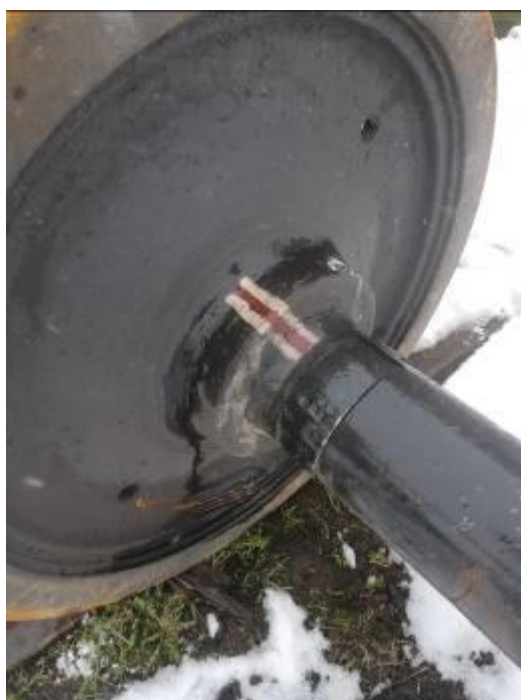
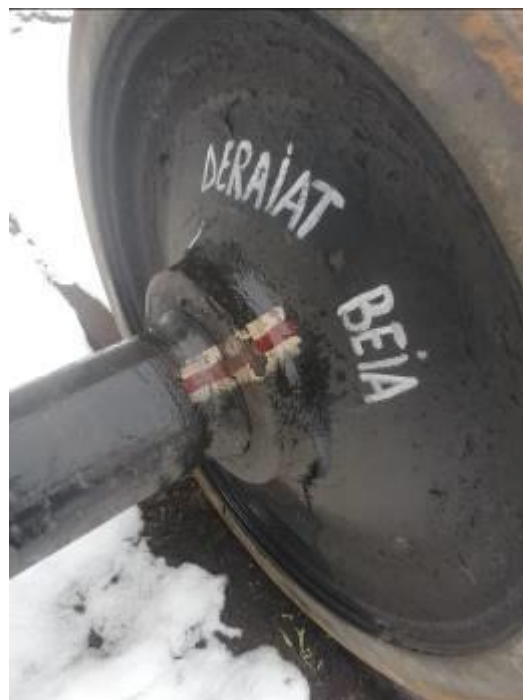
- prima osie în sensul de mers era strâmbă, fără urme de mișcare de la semn ale roților pe ambele părți – *foto nr.12÷14*. A necesitat înlocuirea la locul producerii accidentului;
- cadrul de boghiu partea stângă sens de mers era lovit, rupt și deformat – *foto nr.15*. A necesitat înlocuirea la locul producerii accidentului;
- podeaua vagonului în partea stânga față sens de mers era cu bucăți de lemn lipsă și tabla parascânteii lipsă, traversa intermediară ruptă – *foto nr.5*;
- axa triunghiulară corespunzătoare primei osii în sensul de mers îndoită;
- levierul care susține axa triunghiulară erau strâmbe.

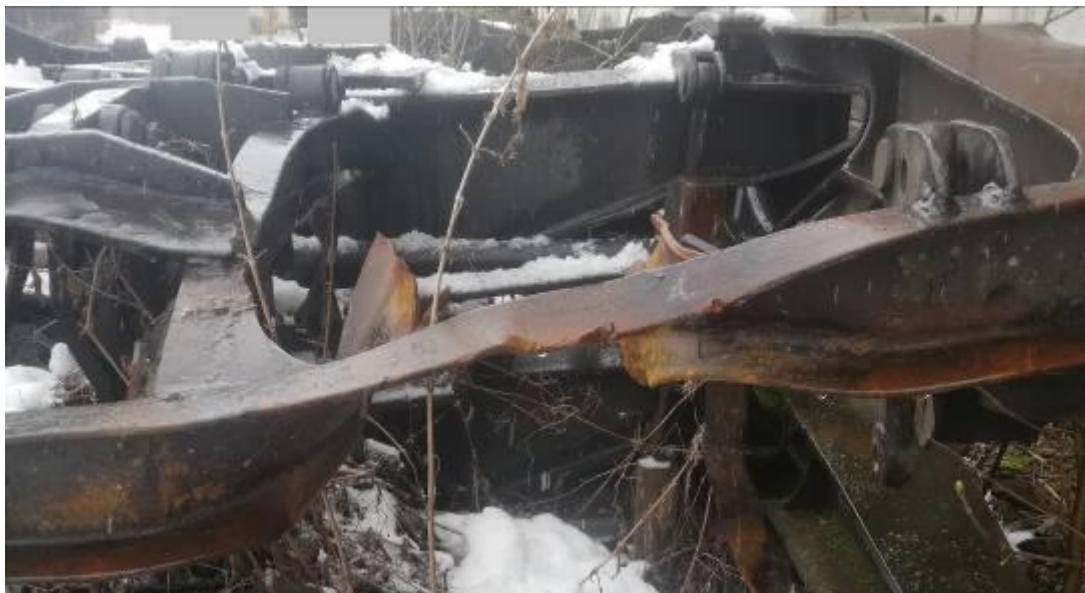
After re-railing, it was found that the wagon had the axle no.1, in the running direction, distorted and the frame of bogie no.1, in the running direction, distorted, being necessary the replacement of the bogie. There were no delays for the passenger trains.

*Foto nr.15 – cadrul de boghiu deformat*

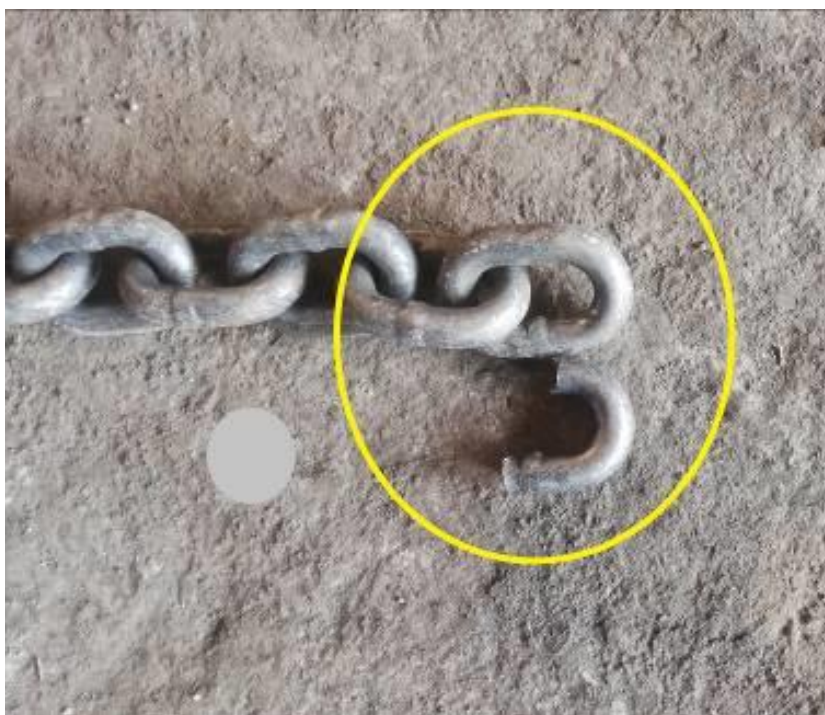
*Foto nr.16*

După începerea lucrărilor de remediere a suprastructurii căii, personalul aparținând Districtului L3 Mureni a găsit o bucată de za de lanț. După compararea acesteia cu lanțul care a asigurat ancorarea materialului militar, s-a constatat că aceasta este asemănătoare ca dimensiune, formă și construcție cu restul zalelor din lanț – *foto nr.16*.

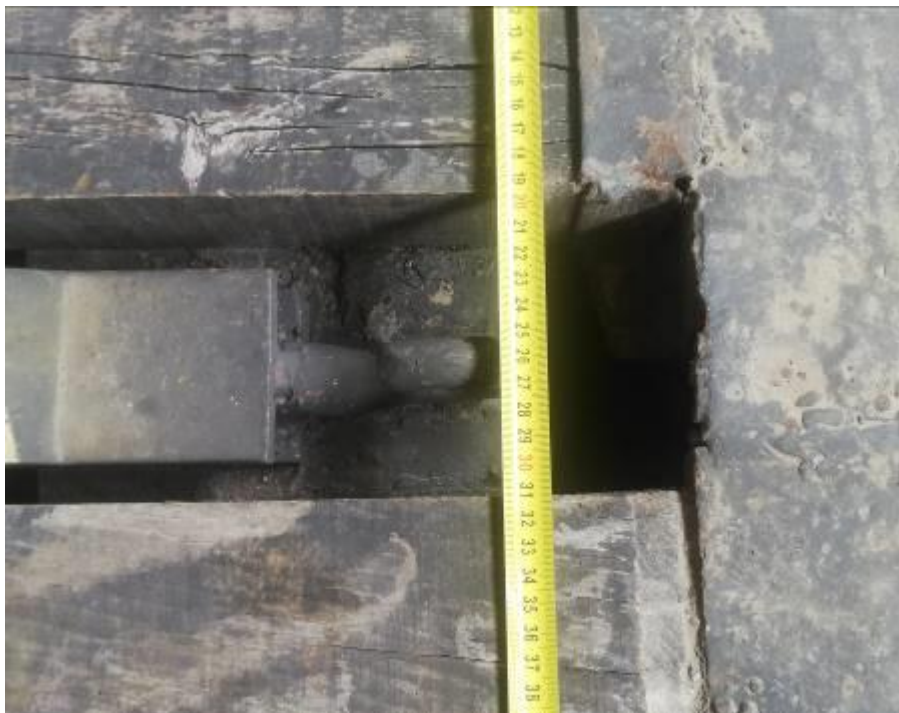
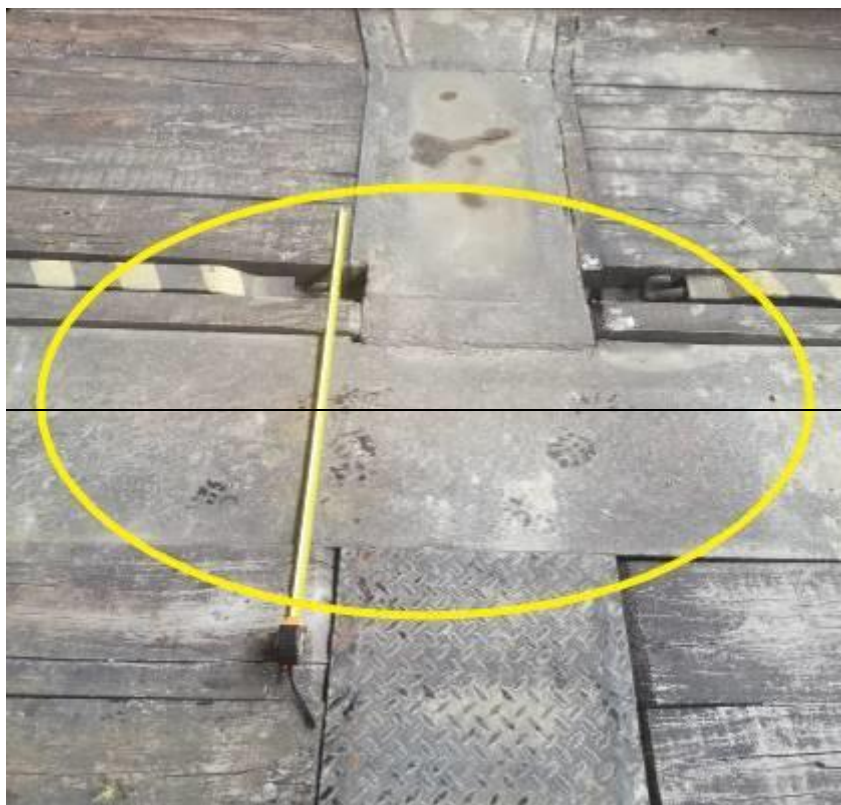
În cazul de față, în locul prevăzut în podeaua vagonului pentru așezarea țepușelor laterale, exista un spațiu cu o lungime de circa 100 mm – *foto nr.17 și foto nr.18.*

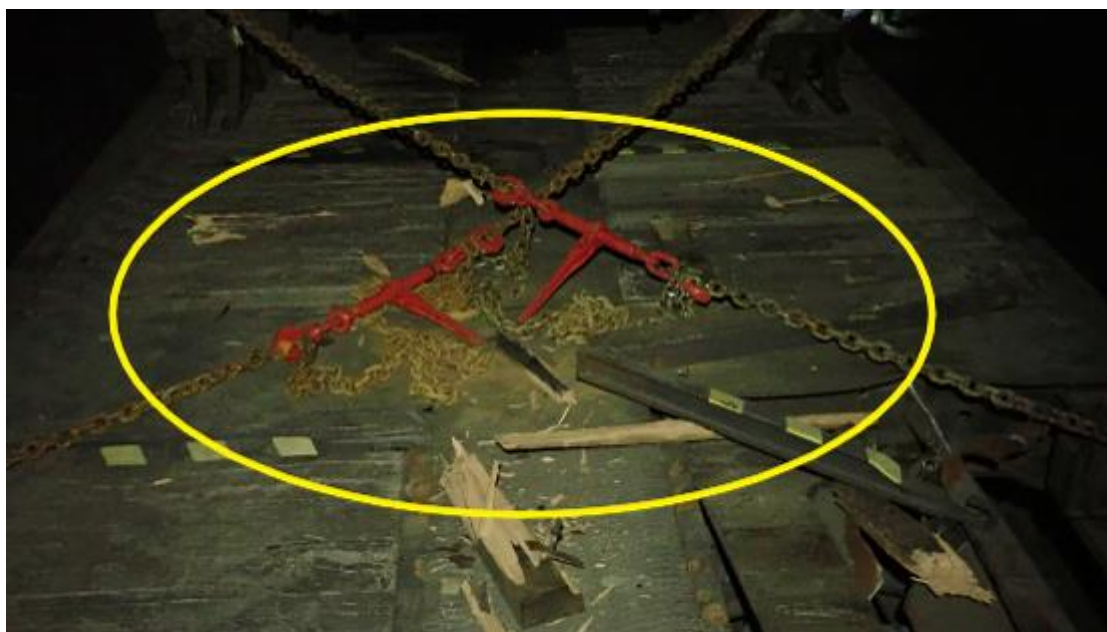
Având în vedere cele de mai sus și faptul că, capetele libere ale lanțurilor de ancorare/fixare a materialului militar au fost poziționate pe partea metalică a șasiului (așa cum au fost constatate la vagonul deraiat – *foto nr.19*), fără a fi asigurate, se poate concluziona rezonabil că vibrațiile produse în timpul transportului au favorizat alunecarea de pe partea metalică a acestor capete și pătrunderea lor prin spațiile existente mai sus menționate.

*Foto nr.19 – zona unde era poziționat surplusul de lanțuri la vagonul deraiat*

Având în vedere cele menționate mai sus, precum și cele ce se regăsesc în cap.3.a.4, se poate concluziona că **neasigurarea capetelor libere ale lanțului utilizat pentru ancorarea/fixarea materialului militar, în partea din spate sens de mers pe antepenultimul vagon din tren, și faptul că acest vagon avea spații în podea în zona de așezare a țepușelor laterale** constituie o combinație de condiții care dacă ar fi fost evitată, ar fi putut împiedica producerea accidentului, motiv pentru care reprezintă **factorul cauzal** al producerii accidentului.

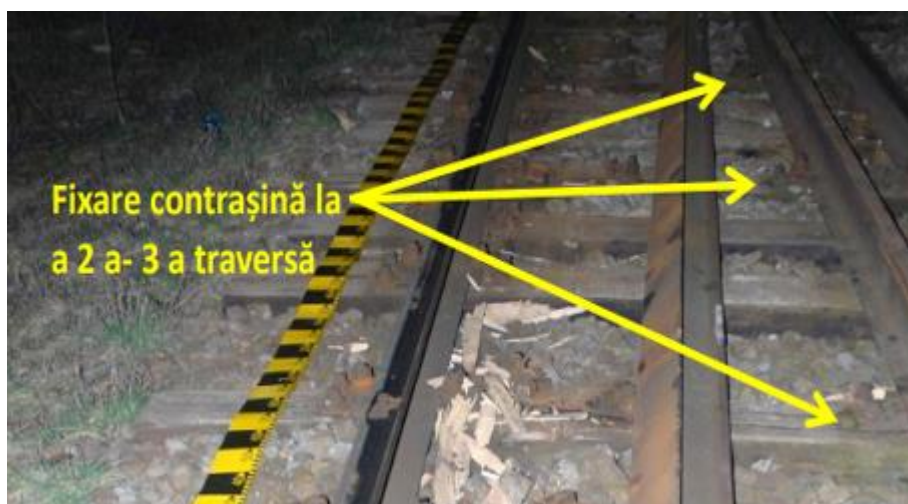
Contrașinele pe pod erau fixate din două în două traverse regulamentar, dar la capetele podului, pe terasament, nu erau fixate de fiecare traversă din cale - *foto nr.21*.

*Foto nr.21 - Contrașină fixată numai la fiecare a doua – treia traversă*

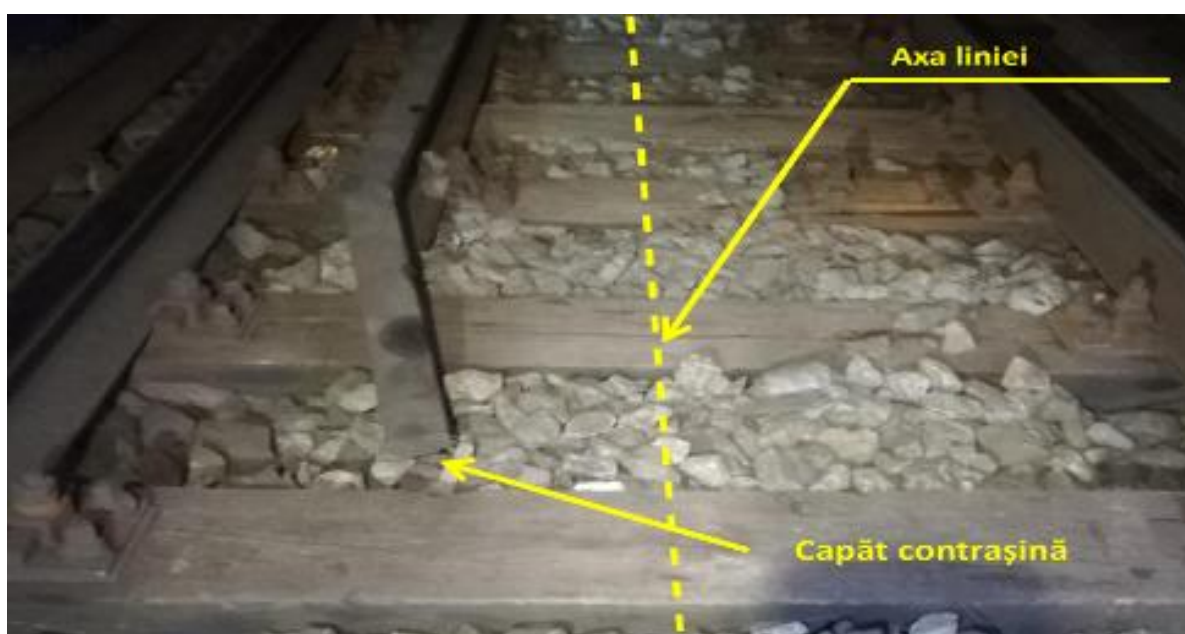
Extremitățile contrașinelor interioare de pe terasament nu erau îndoite suficient în plan orizontal în așa fel încât capetele să se unească între ele în axa căii, formând vârful contrașinelor - *foto nr.22.*

*Foto nr.22 - Extremitatea contrașinei interioare de pe terasament ne îndoită suficient în plan orizontal în așa fel încât capătul să ajungă în axa liniei.*

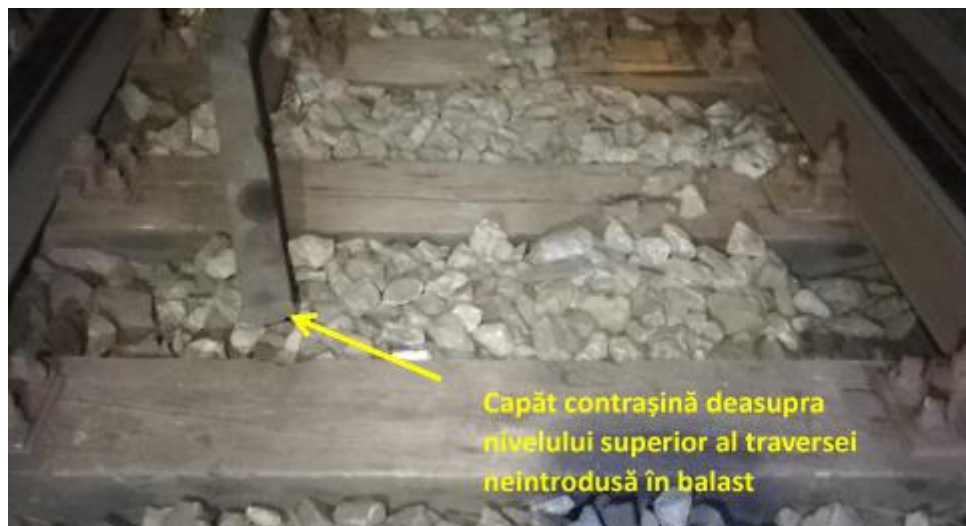
Extremitățile contrașinelor de pe terasament nu erau îndoite suficient în plan vertical în așa fel ca, capetele să intre în balast sub nivelul traversei de pe terasament - *foto nr.23.*

*Foto nr.23 - Extremitate contrașină de pe terasament ne îndoită suficient în plan vertical în așa fel încât capătul să intre în balast sub nivelul traversei.*

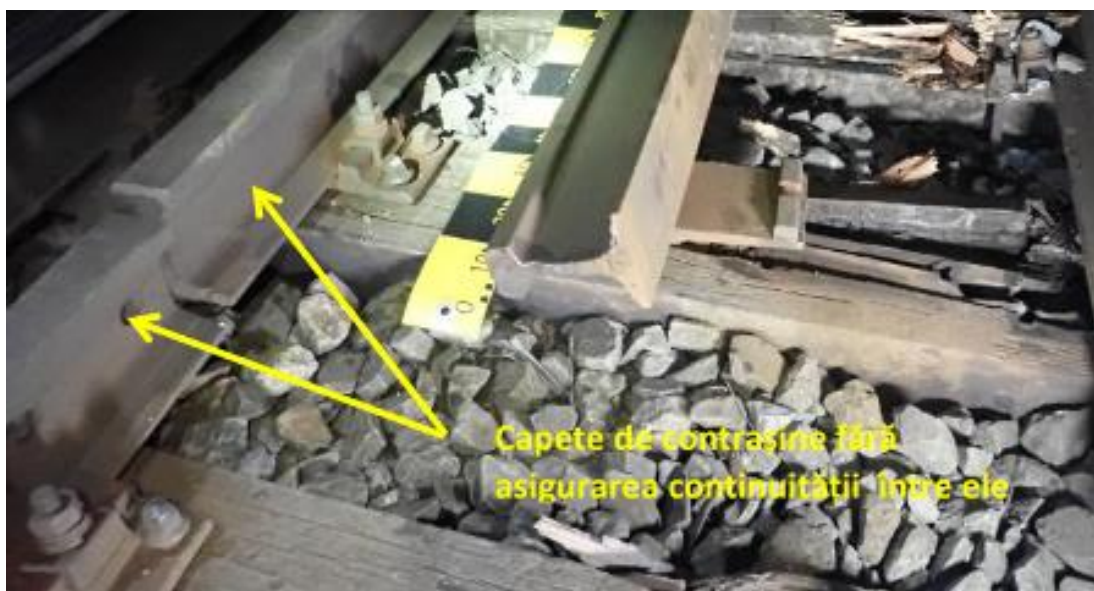
Contrașinele de pe terasamente erau alcătuite din mai multe cupoane de șină, și prin urmare, nu era asigurată continuitatea între ele - foto nr.24.

*Foto nr.24 - Contrașină de pe terasament alcătuit din mai multe cupoane de șină, prin urmare, nu era asigurată continuitatea între acestea*

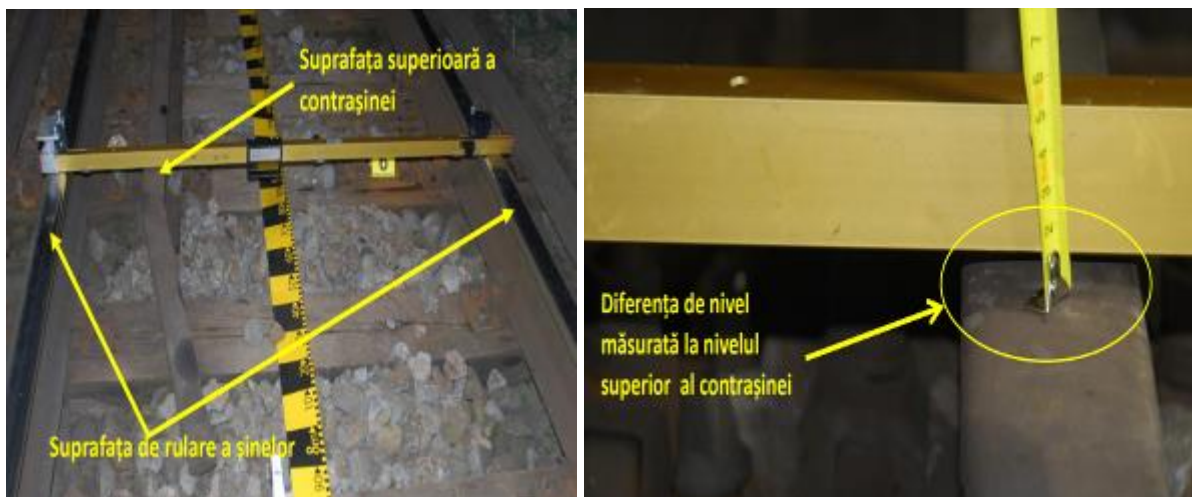
Nivelul superior al contrașinei (tip 60) era cu 10 mm sub nivelul suprafeței de rulare a șinelor (tip 65) - foto nr.25, 26.

Foto nr.25, 26 - Nivelul superior al contrașinei sub nivelul suprafeței de rulare a șinelor.

Având în vedere cele de mai sus și constatările din cap.3.a.5, comisia de investigare consideră că **montarea necorespunzătoare a contrașinei podului pe terasament**, constituie o condiție care a afectat accidentul prin creșterea probabilității de producere, însă a cărui eliminare nu ar fi împiedicat producerea acestuia - capetele libere ale lanțului de ancorare/fixare puteau să agațe și alte elemente constructive ale căii (ex. acul unui schimbător de cale) - motiv pentru care reprezintă **factorul contributiv** al producerii accidentului.

Romanian Railway Safety Authority – ASFR shall ask CNCF ”CFR” SA to make an action plan for reducing the risks of improper assembling of the check rails on the bridges from whole managed infrastructure (see the provisions of art.28, point 14 from the Instruction no.314/1989 of norms and tolerances for the track construction and maintenance-lines with normal gauge).

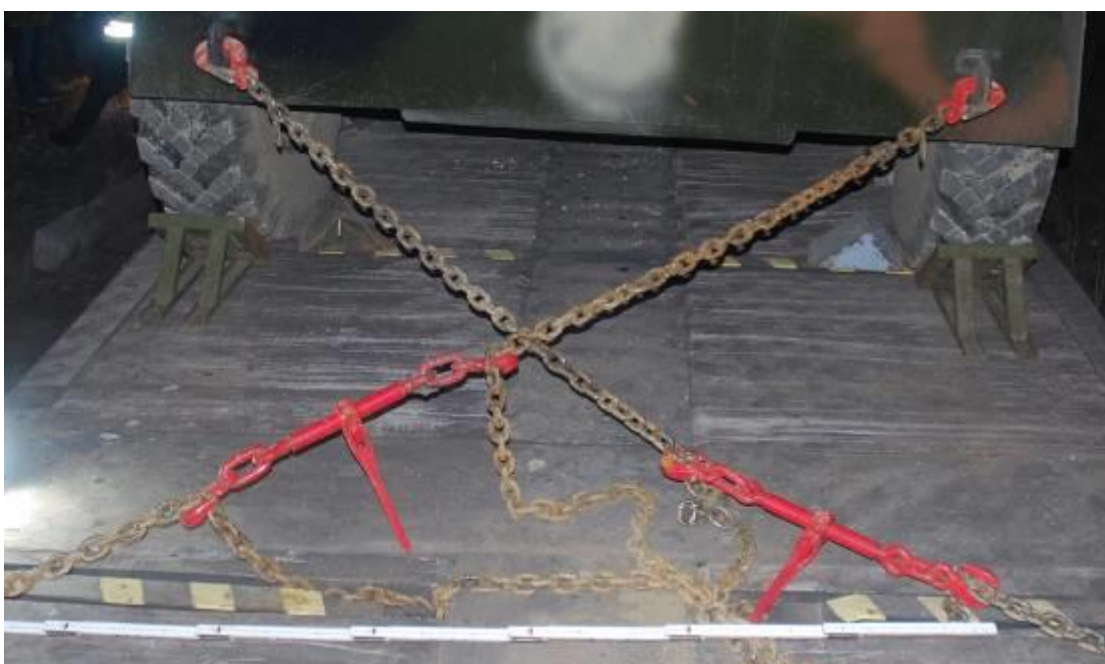
În urma verificărilor efectuate de comisia de investigare la locul producerii accidentului, s-a constatat că materialul militar pe roți a fost asigurat în conformitate cu prevederile din Ghidul menționat - foto nr.27, dar capetele libere ale lanțului de ancorare/fixare au fost lăsate libere și neasigurate (nefixate) pe podeaua vagonului pe partea metalică a acestuia, în zona întinzătoarelor – foto nr.19.

Foto nr.27 – modul de asigurare a materialului militar

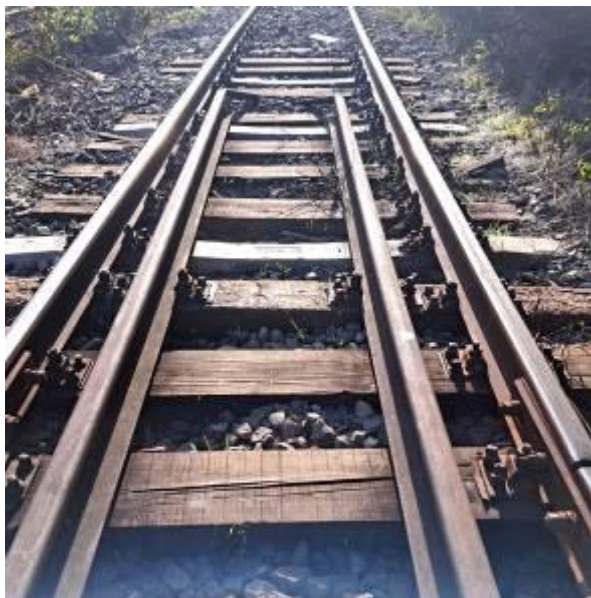
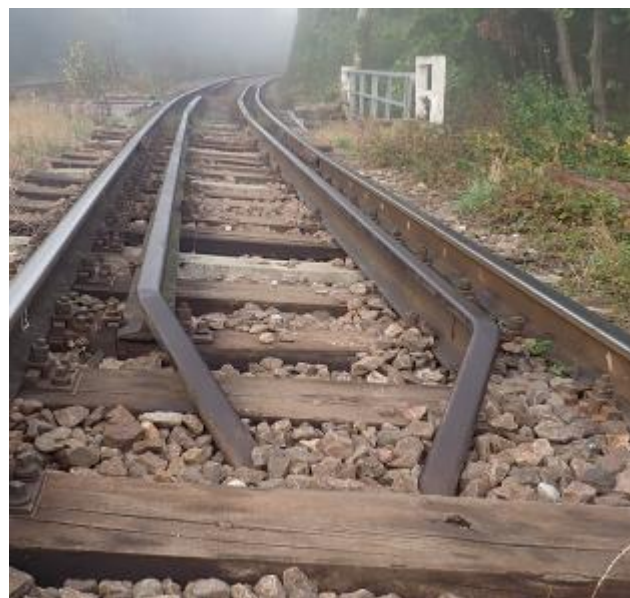
- lipsă prindere a contrașinelor pe fiecare traversă, capetele neîndoite regulamentar – *foto nr.28 ÷ 29*;

În scopul îmbunătățirii siguranței feroviare, comisia de investigare propune administratorului de infrastructură atenționarea și conștientizarea personalului de execuție cu atribuții de revizie și pe cel cu atribuții de control, pentru respectarea prevederilor art.28, pct.14 din *Instrucția de norme și toleranțe pentru construcția și întreținerea căii-linii cu ecartament normal, nr.314/1989*, atât asupra obligațiilor ce îi revin referitor la acest aspect cât și asupra importanței montării corespunzătoare a acesteia în prevenirea atât a producerii de accidente sau incidente pe viitor cât și pentru reducerea consecințelor.

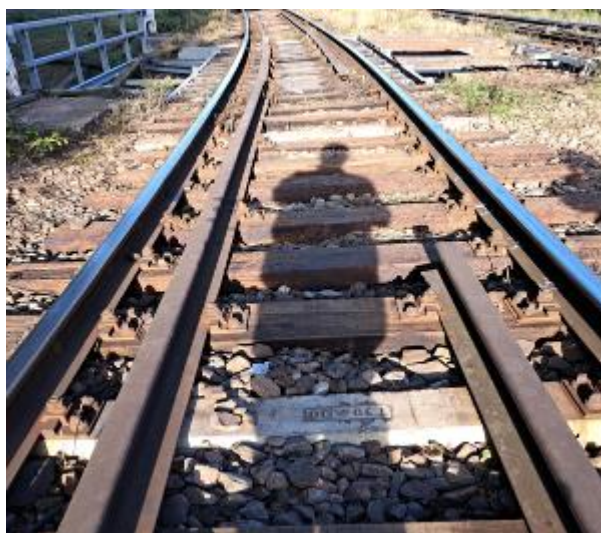
*Foto nr.30 – lipsă continuitate la contrașină*

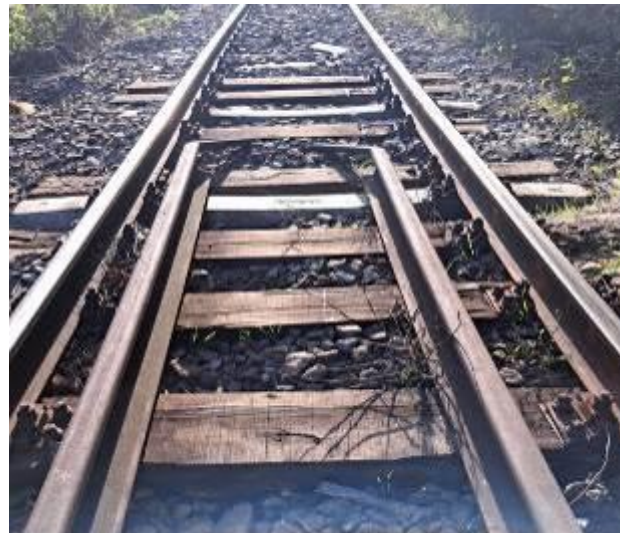
*Foto nr.31 – lipsă prindere pe fiecare traversă*

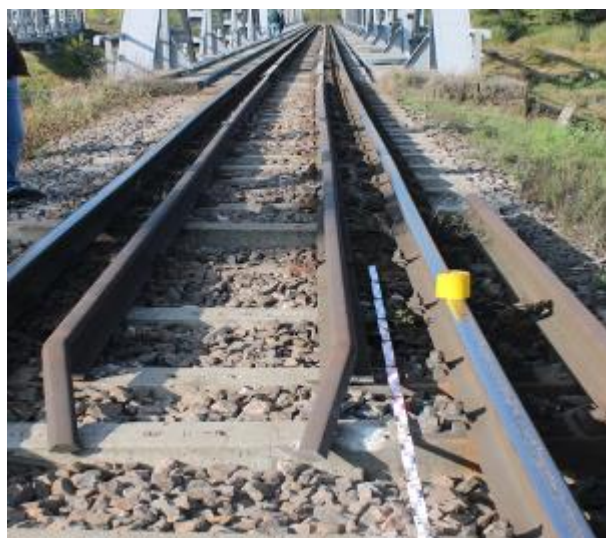
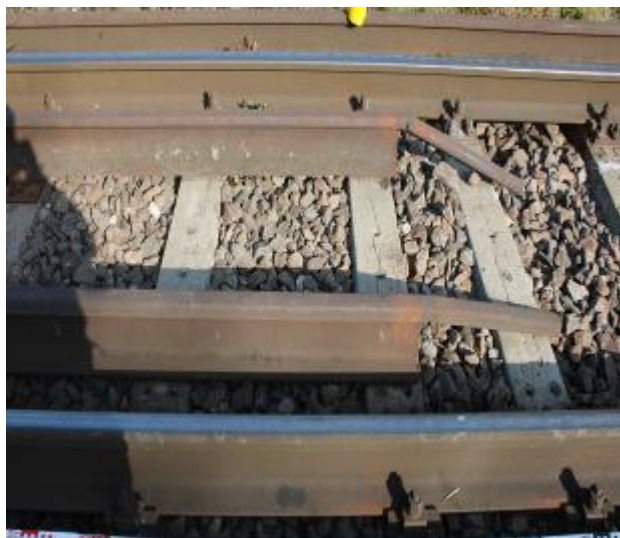
- lipsă prindere a contrașinelor pe fiecare traversă de beton (traversele sunt prevăzute cu dibluri pentru montarea plăcilor de prindere a contrașinelor) – *foto nr.32 ÷ 33;*

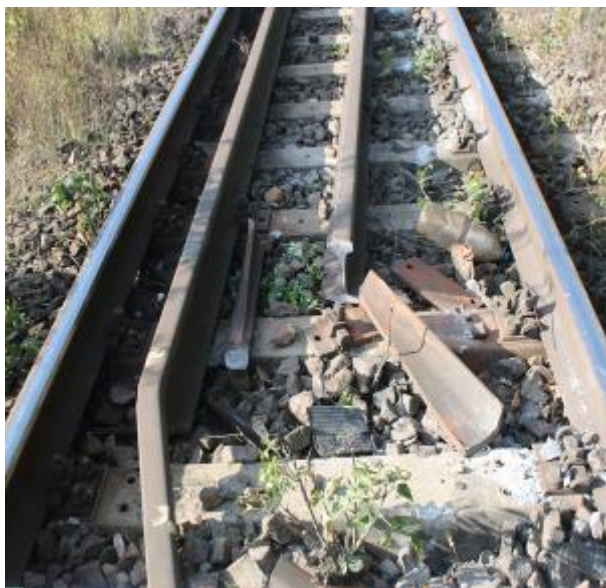
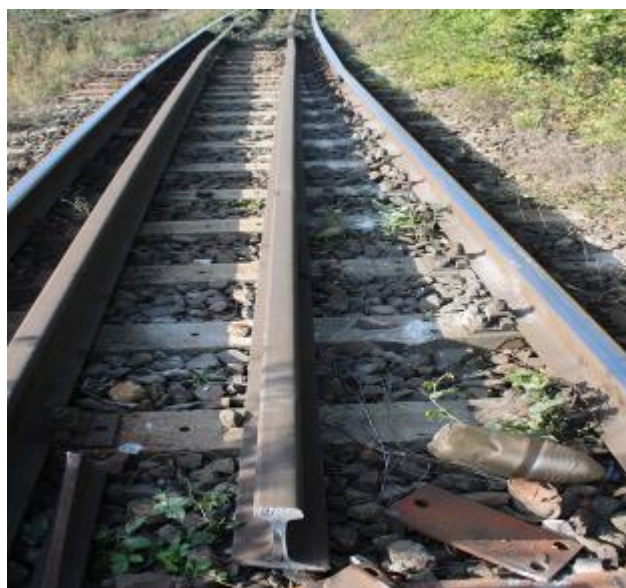
- lipsă prindere pe fiecare traversă de beton, capăt contrașină ruptă și deplasată – foto nr.34 ÷ 35;

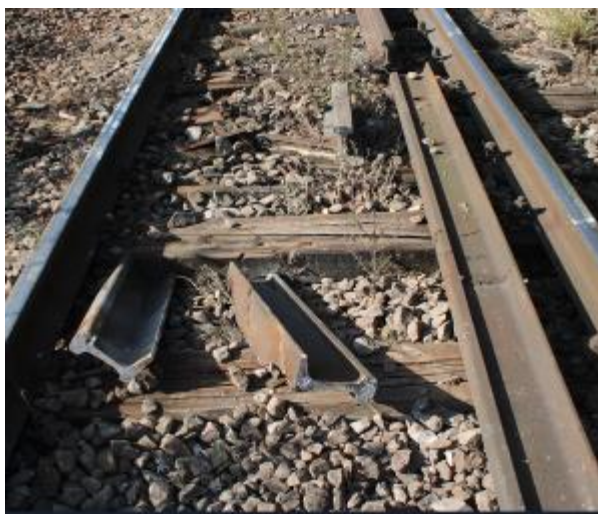
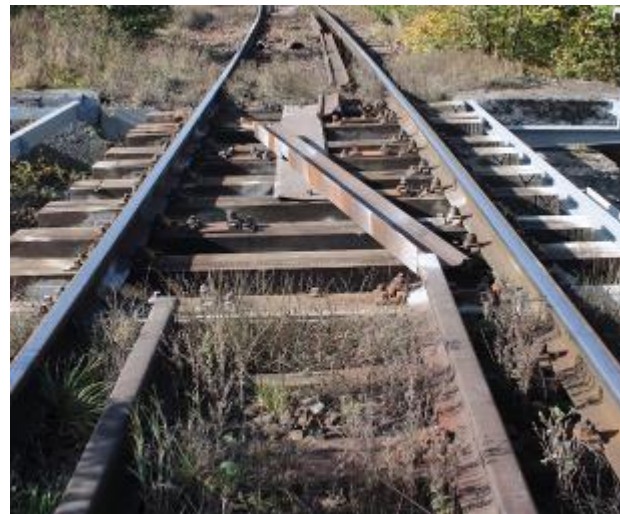
- lipsă prindere pe fiecare traversă, contrașine rupte în bucăți de roțile deraiate – foto nr.36 ÷ 37.

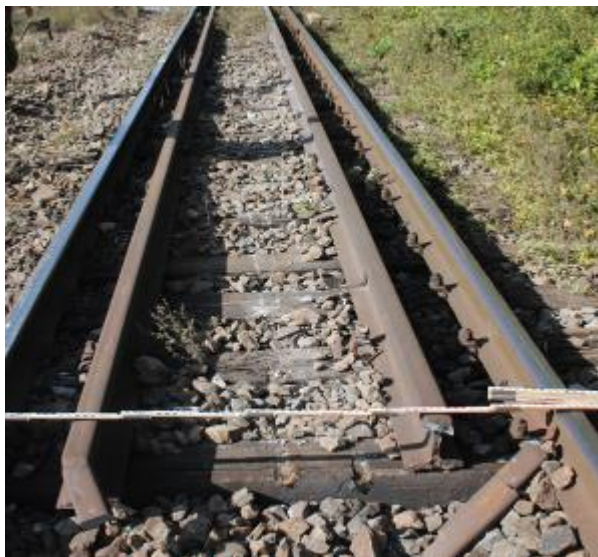
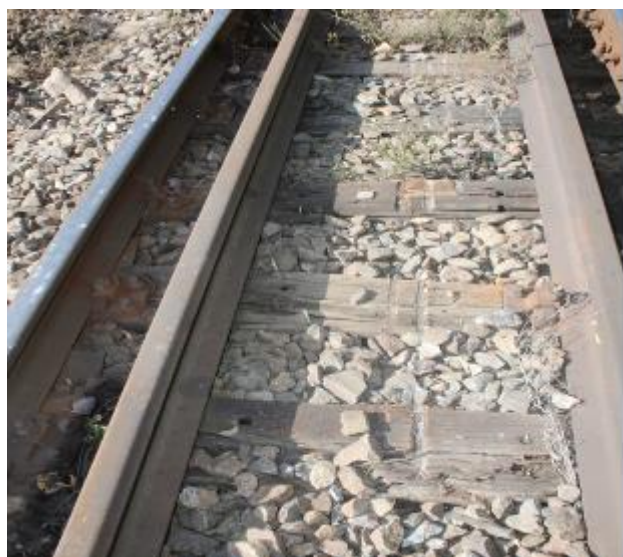
- lipsă prindere pe fiecare traversă, capăt contrașină ruptă, urmele vagonului deraiat între contrașine, contrașina ne îndeplinind rolul de ghidare a roților deraiate, de readucerea în cale a vehiculelor deraiate – foto nr.38 ÷ 39.

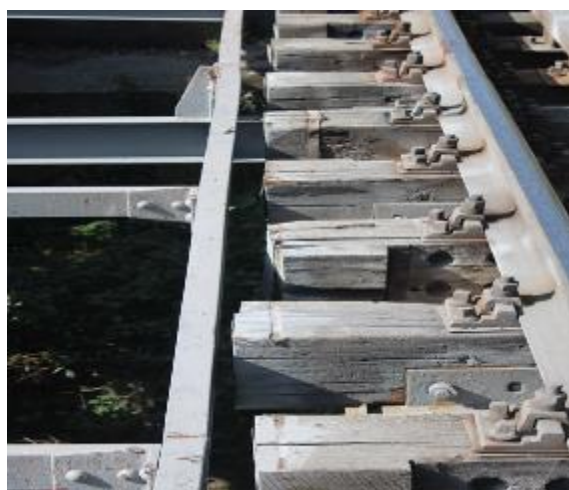
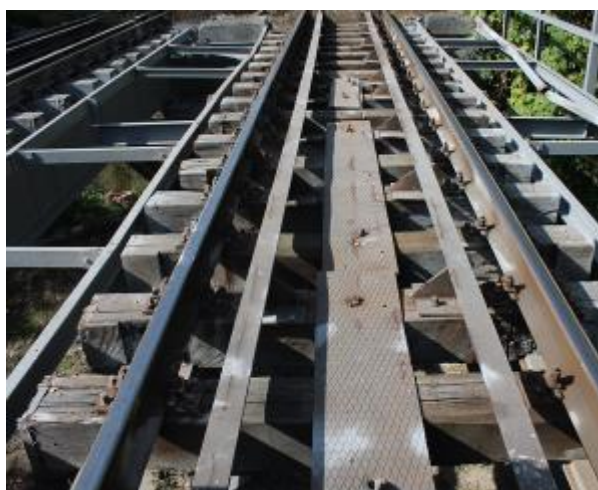
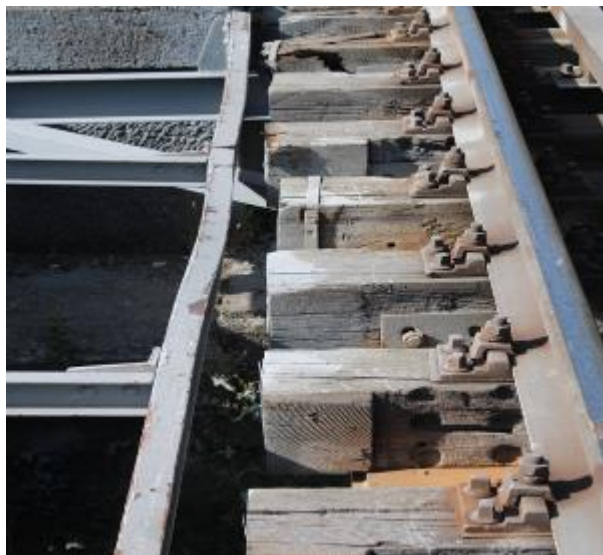
- urmele vagonului deraiat pe pod (între contrașine, pe capetele traverselor, pe grinda trotuarului) – *foto nr.40 ÷ 42.*

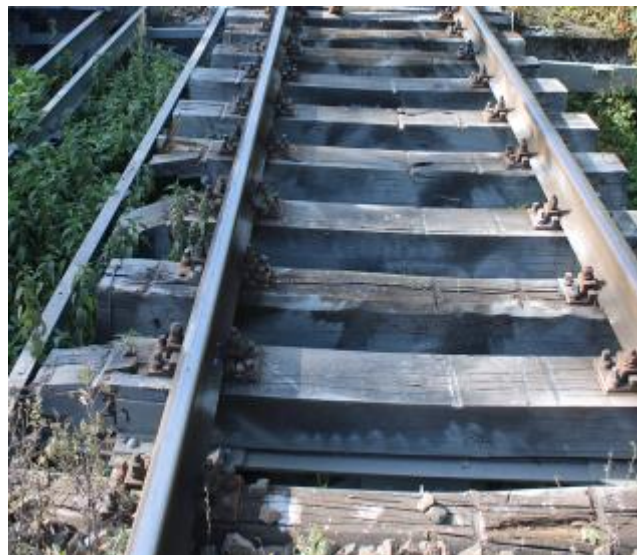
Foto nr.43

- urmele vagonului deraiat pe un pod fără contrașine – *foto nr.43*

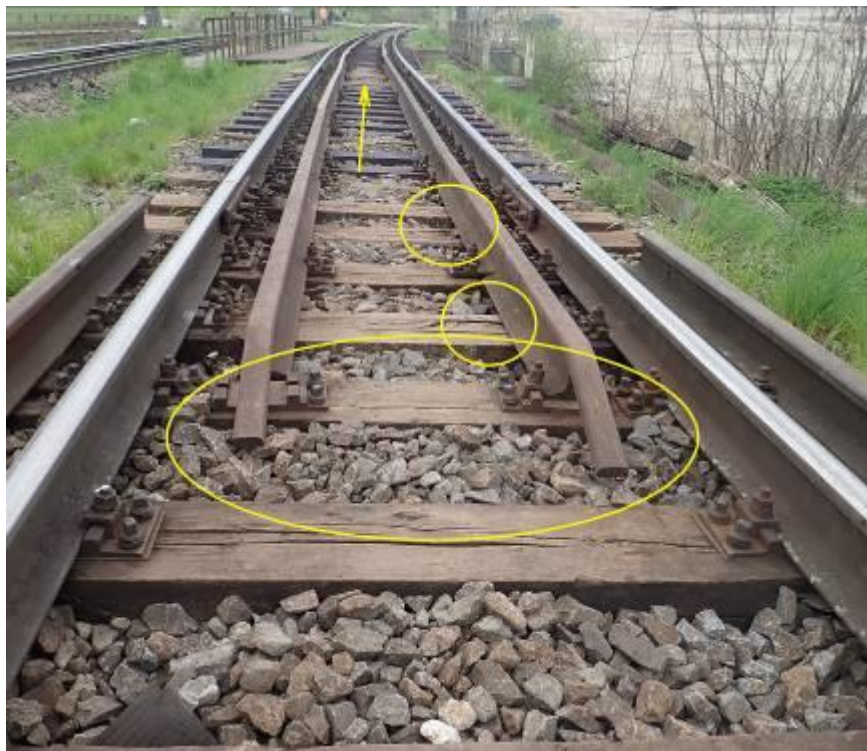
Menționăm faptul că după producerea accidentului, în urma efectuării lucrărilor de reparații, deși se cunoștea modul de producere al accidentului de către personalul responsabil cu mentenanța suprastructurii căii și de către personalul de conducere al secției de linii, contrașina a fost montată în continuare necorespunzător – *foto nr.44*.

Foto nr.44 – contrașina montată necorespunzător după lucrările de reparații ca urmare a accidentului
