## **Závěrečná zpráva o výsledcích šetření mimořádné události**

Srážka vlaku Nex 60204 s protijedoucím vlakem Mn 85012  
v Odbočce Skály

## **Accident and incident investigation report**

Collision of the freight train No. 60204 with the oncoming freight train No. 85012 at  
Odbočka Skály junction point

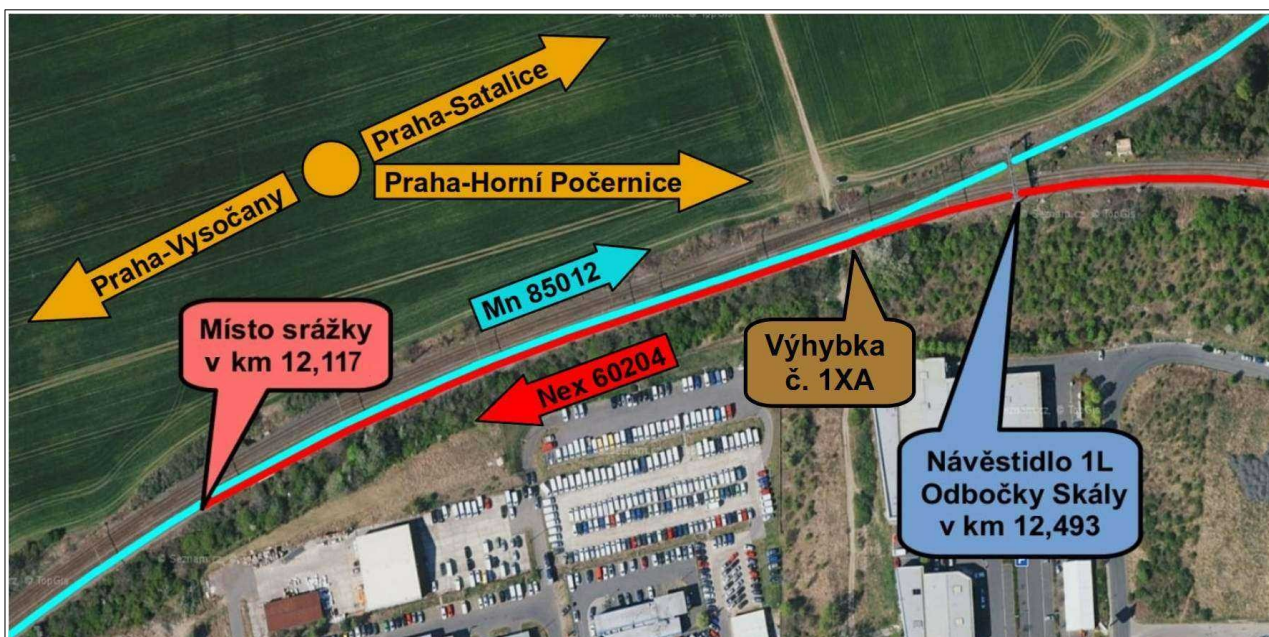
Obr. č. 1: Schéma místa vzniku MU s trasami vlaků Nex 60204 (včetně trasy projeté po nedovolené jízdě) a Mn 85012 (jehož trasa byla projeta jen do místa srážky)  
Zdroj: mapy.cz, úprava DI

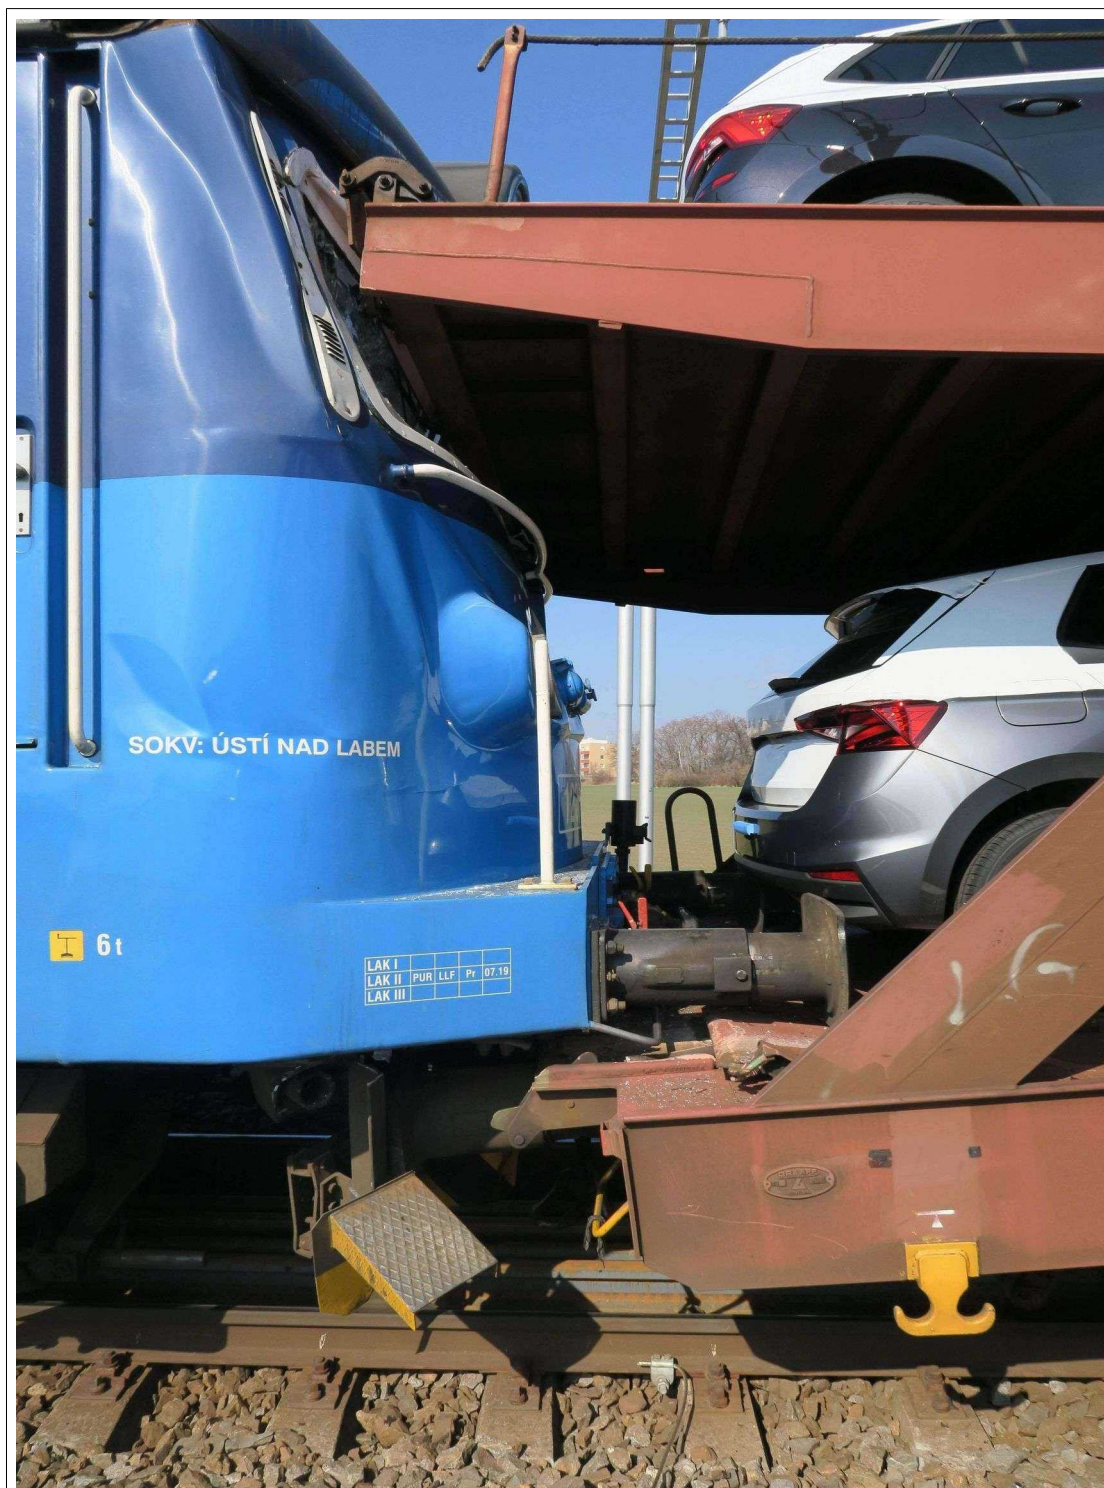
- čelní část rámu HDV před prvním podvozkem byla viditelně ohnuta směrem dolů, nárazníky HDV se nacházely nad nárazníky HDV protijedoucího vlaku;
- zadní čelo HDV (2. stanoviště) bylo poškozeno přenárazníkováním s 1. vozem – byla poškozena oblast sněhového pluhu a oblast čelního skla nárazem podlahy horního patra autovoze;

Obr. č. 4: Přenárazníkování HDV a 1. vozu vlaku Nex 60204, horní podlaha vozu pro přepravu automobilů byla vklíněna v čelním skle zadního (2.) stanoviště, spodní podlaha vozu byla vklíněna v místě pluhu

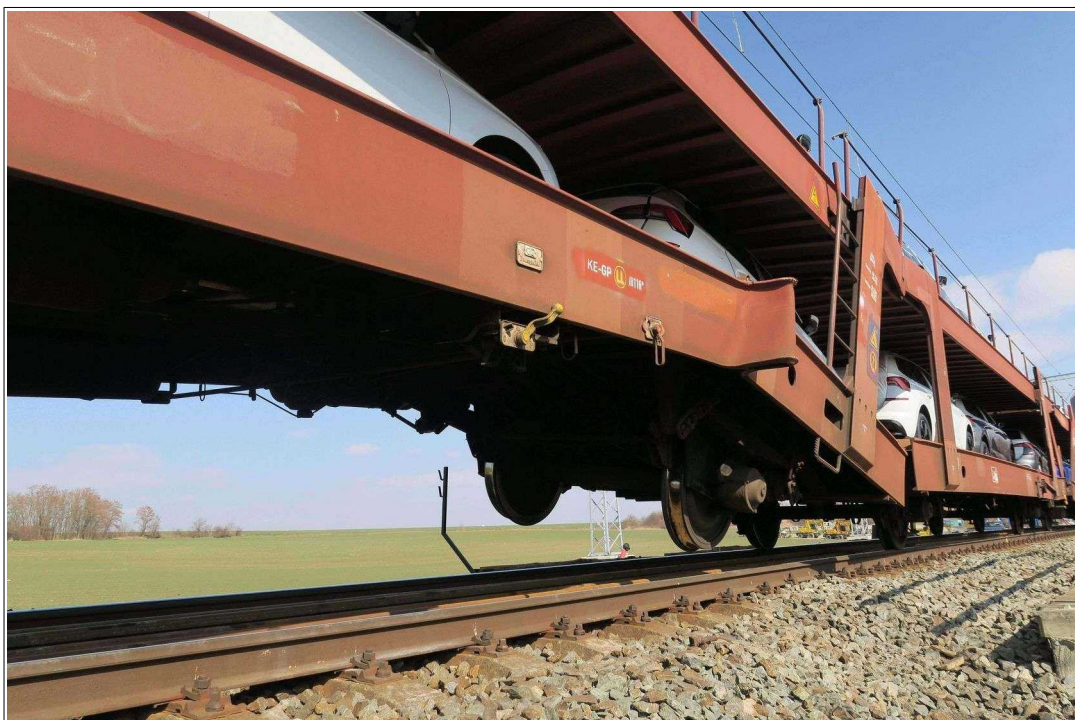
Obr. č. 5: Deformace spodní podlahy 1. článku 1. vozu vlaku Nex 60204 mající za následek ztrátu kontaktu 2. dvojkolí vozu s kolejnicemi Zdroj: DI

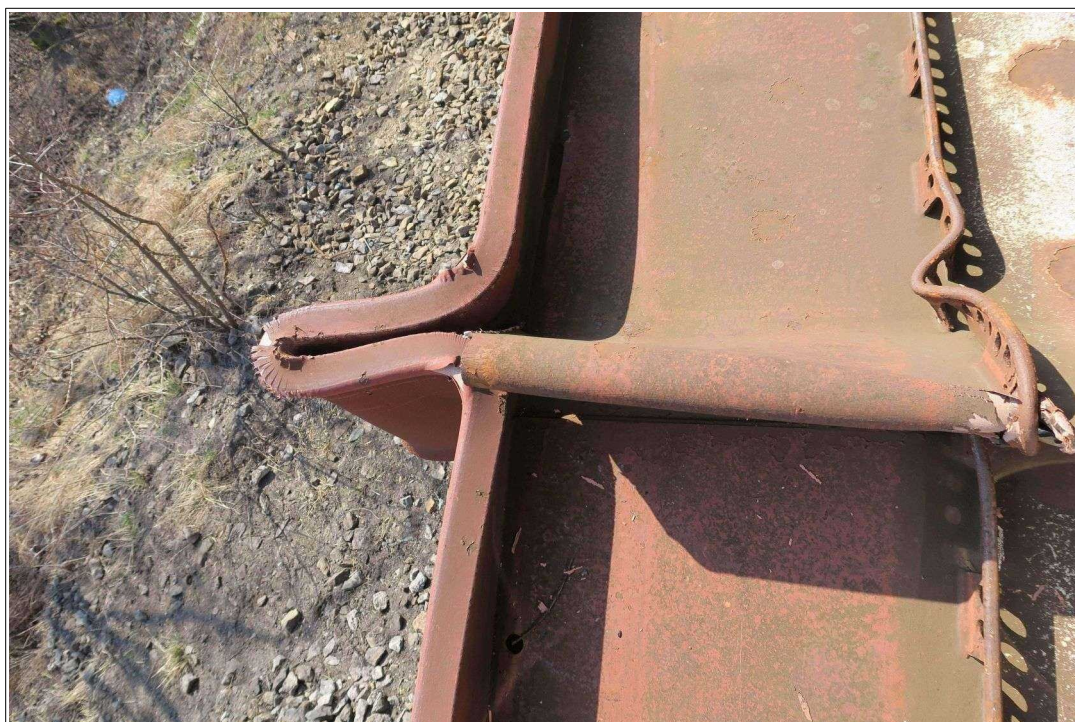
Obr. č. 6: Detail deformace spodní podlahy 1. článku 1. vozu vlaku Nex 60204 Zdroj: DI

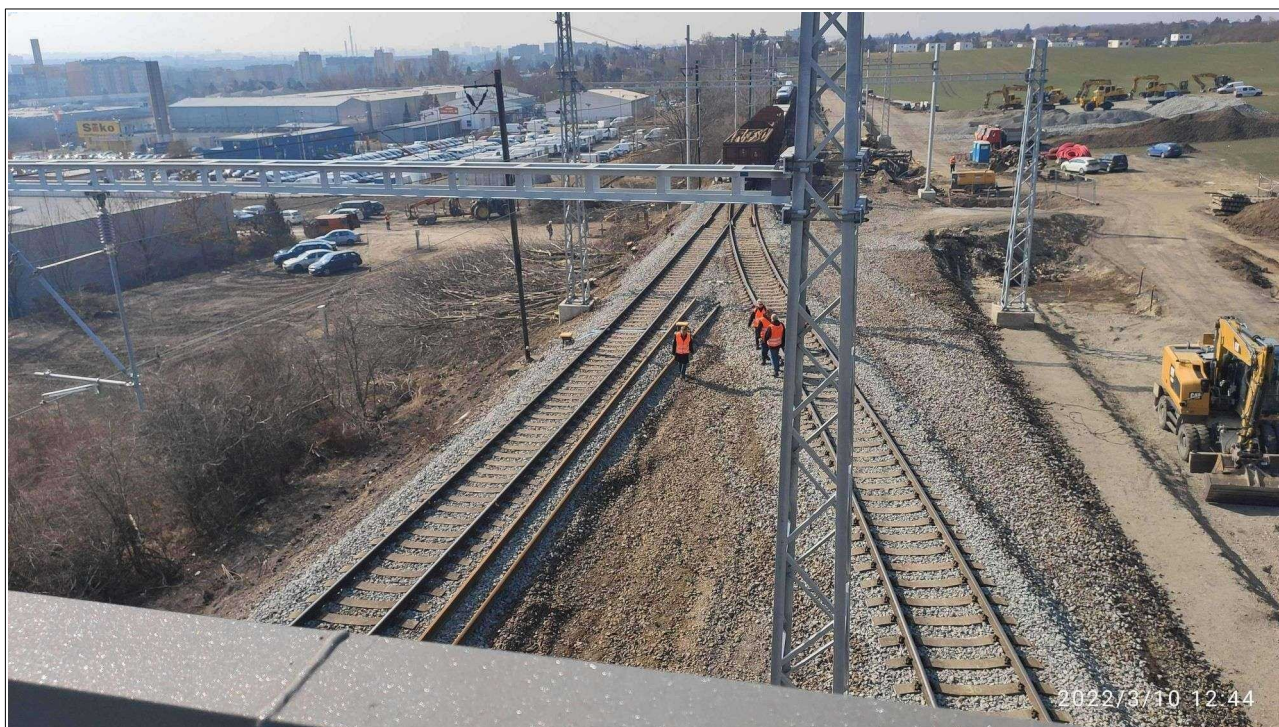
Obr. č. 7: Pohled na místo MU od návěstidla 1L Odbočky Skály umístěného na návěštní lávce – vlevo po 1. TK nedovoleně projel vlak Nex 60204, na kolej vpravo byla postavená vlaková cesta vlaku Mn 85012, který měl jet směrem k objektu fotoaparátu. V pozadí je staveniště se snesenou 2. a 101. traťovou kolejí  
Zdroj: DI

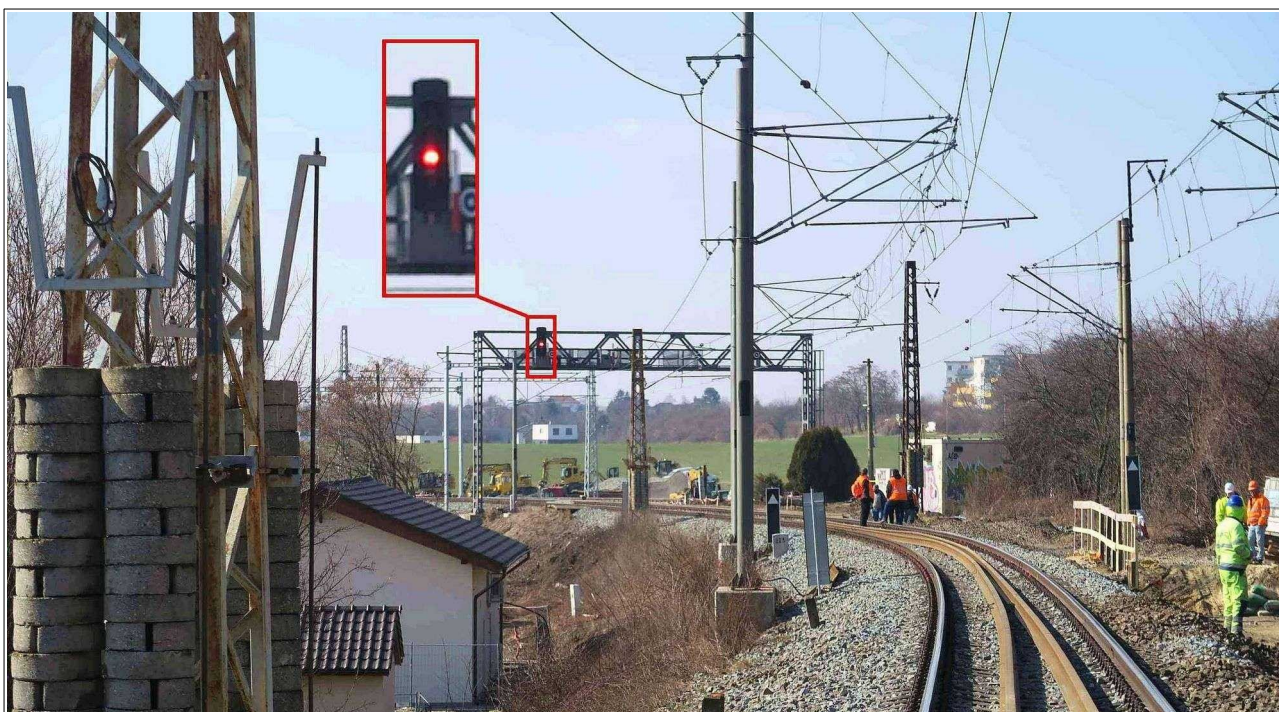
Obr. č. 8: Pohled na návěštní lávku s vjezdovým návěstidlem 1L Odbočky Skály ze směru jízdy vlaku Nex 60204  
Zdroj: DI
