# Havarikommissionen

## Redegørelse 2022-34

**Hjulbrud på godsvogn ved Ejby d. 13-01-2022.**

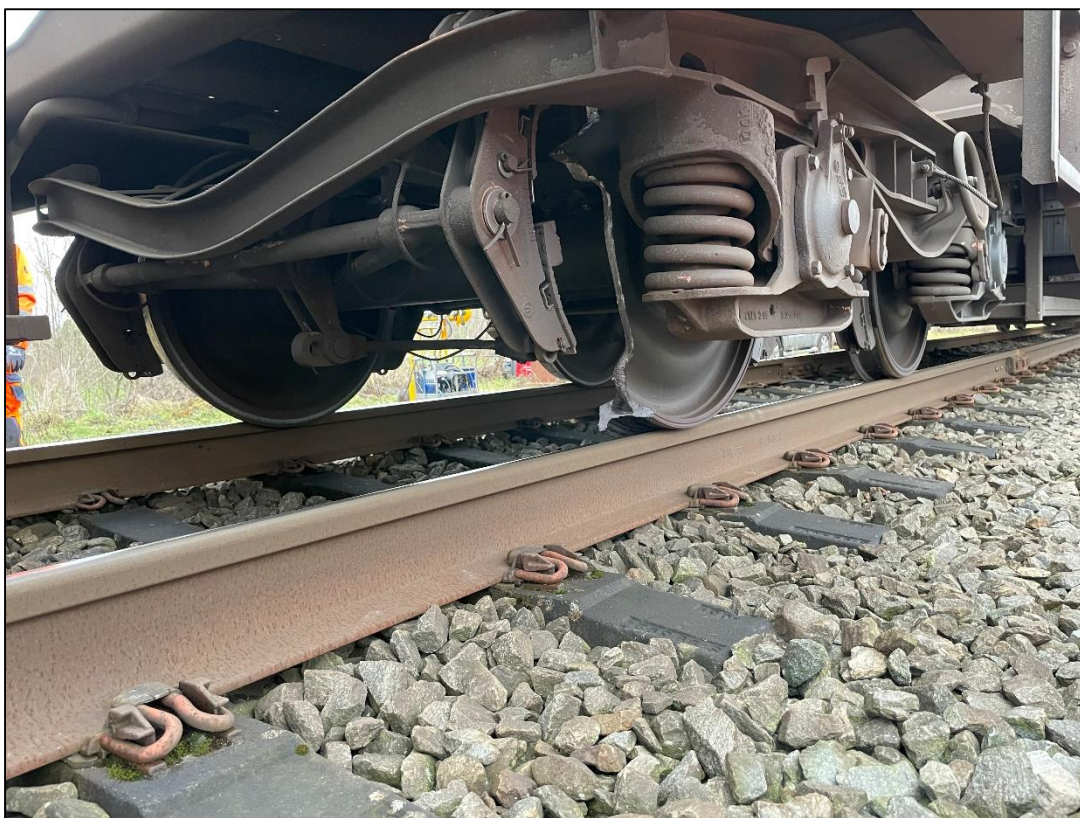
Ingen kom til skade ved hændelsen, og skaderne begrænsede sig til hjul, bogie, bremses og vognbund.

Foto 1. Aksel 3 og 4 på havareret vogn efter standsning i Ejby.

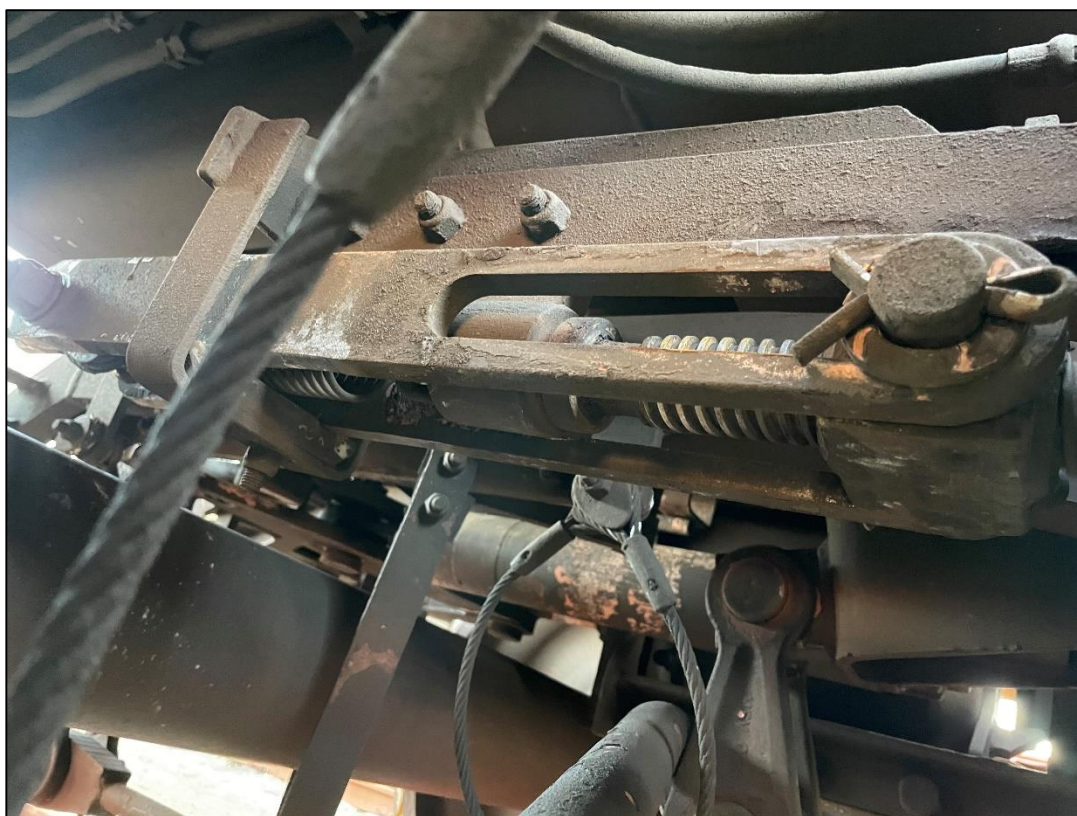
Bogiens skruebremse var ikke i endestilling (se foto 2), men det var ikke muligt at fastslå om skruebremsens position betød, at bremserne havde slæbt imod hjulene forud for havariet pga. skaderne på bremseudrustningen.

Foto 2. Skruebremseaktuator med gevindstang 8-9 omgange fra endestilling.

Ved Havarikommissionens undersøgelse af vogn 33 68 4955 387-8 efter hændelsen d. 13-01-2022 bemærkedes det, at skruebremsen på den berørte bogje ikke var i endestilling. Det har ikke været muligt at fastslå om skruebremsens position betød, at bremserne havde slæbt imod hjulene forud for havariet, pga. skaderne på bremseudrustningen. Men da de ny-monterede bremseklodser ikke var slidt ned vurderedes det, at bremserne på denne bogje sandsynligvis ikke slæbte væsentligt under kørslen fra Krefeld. Der fandtes ingen registreringer om slæbende bremser for tog 42702 d. 13-01-2022.

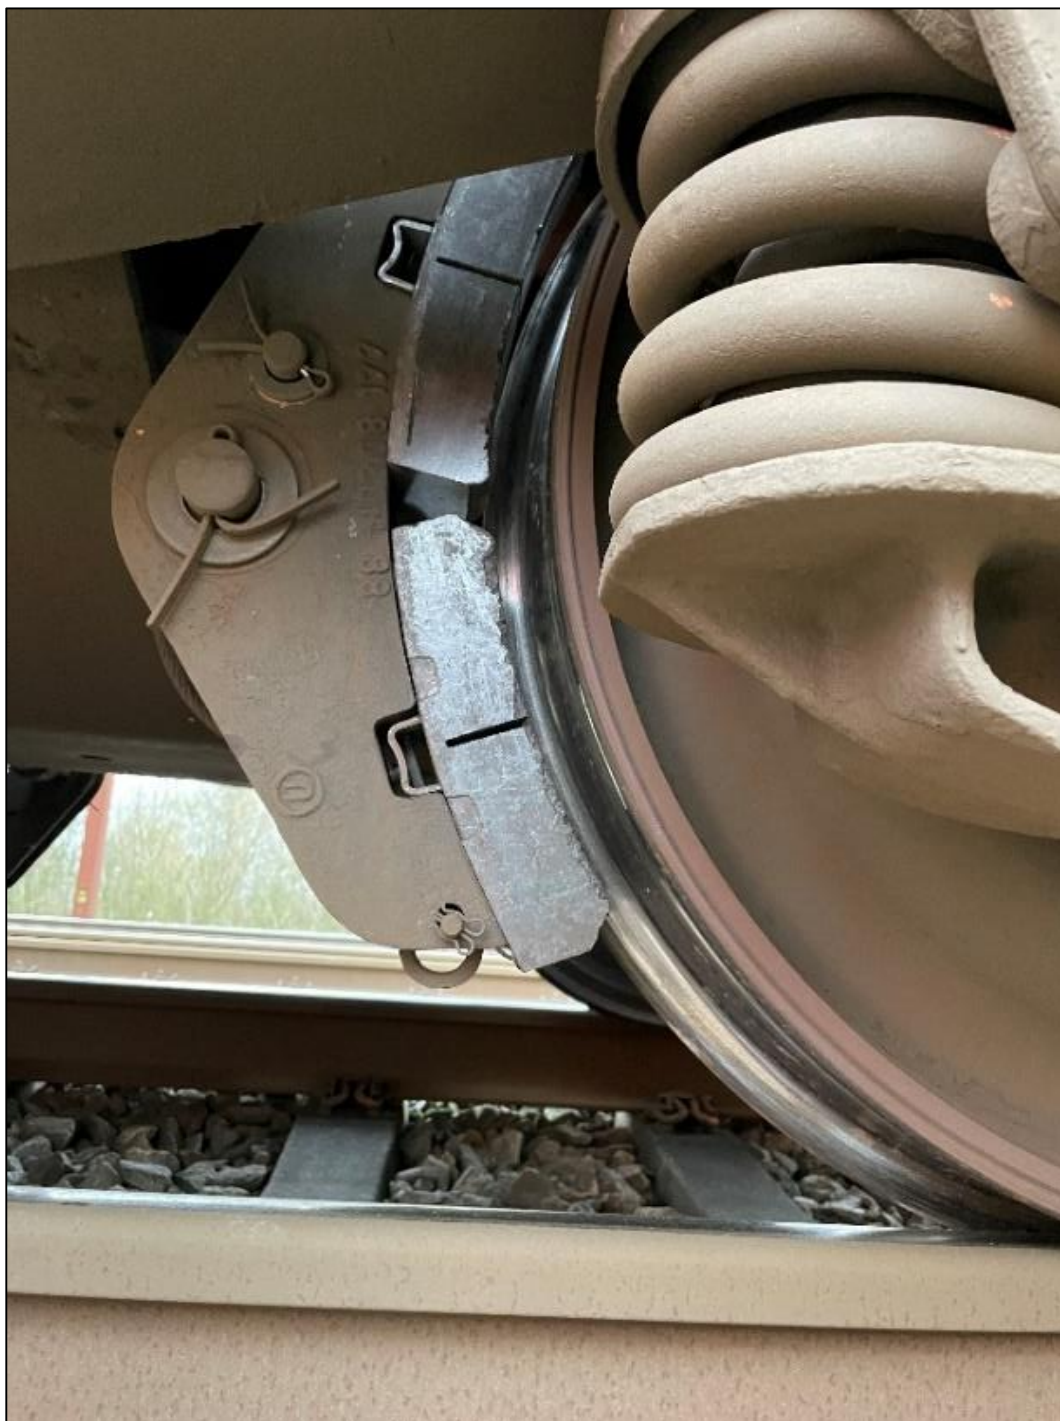
Bremseklodserne omkring det brudte hjul var beskadiget. Otte af de 16 bremseklodser på midterste bogie var nye (to på hvert hjul). (se foto 3)

Foto 3. Nye bremseklodser. Vognens 3. aksel, højre side.

D. 12-01-2022 udskiftede det mobile værksted fra NIAG 16 LL bremseklodser på vognen, som samme dag var blevet fejlmeldt med skadeskoden 3.2.2 (Bremssohlen gebrochen). En afprøvning af vognens brems blev udført, og vognen blev herefter meldt klar til drift igen.

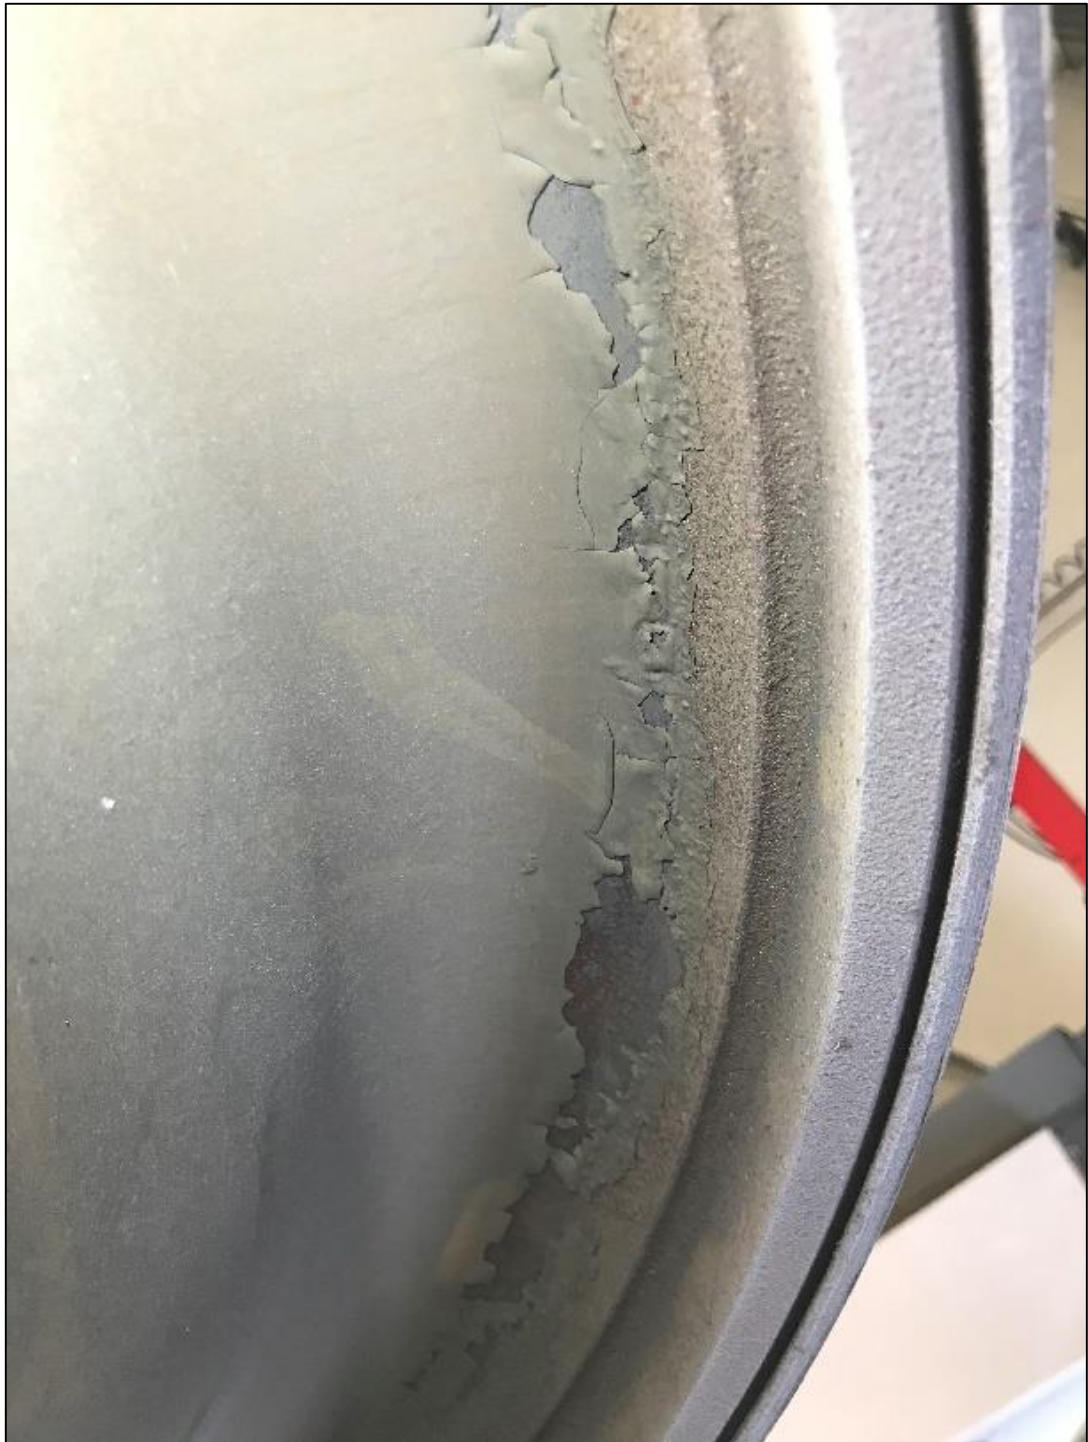
Hjulsættet, der sad som aksel 3, havde nummer 85 19 147 193 og var af typen BA004. Det viste tegn på termisk påvirkning med både malingsafskalning og deformitet af hjulets løbeflade. Malingsafskalningen var op til ca. 20 mm op af hjulskiven og vurderes til at være ældre end seneste kørsel pga. korrosion ifm. malingsafskalningen (se foto 4). Hjul diameteren var ikke påført på hjulets inderside og blev efter hændelsen målt til 840 – 848 mm (ovalitet).

Foto 4. Malingsafskalning og korrosion i overgangen mellem hjulskive og hjulfælg.

Hjulsættet viste efter hændelsen tegn på, at der havde været en eller flere begivenheder, hvor hjulsættet var blevet termisk overbelastet. Dette kunne ses ved malingafskalning og korrosion i transitionen imellem hjulskive og hjulfælg. Malingsafskalningen var ca. 20 mm op af hjulskiven. Tegnene vurderedes pga. korrosionen til at være ældre end fra hændelsesdagen.

Reglerne for vedligehold fra mobilt værksted adskilte sig fra værkstedstilgang ved en "bagatelgrænse", som tillod op til 50 mm malingsafskalning, uden hjulet behøvede nærmere undersøgelse for revnedannelser. Undersøgelsen har vist malingsafskalning på ca. 20 mm. Dette er mindre end bagatelgrænsen, hvorfor det mobile værksted ikke skulle udtage hjulet til nærmere undersøgelse for revnedannelser. Selvom malingsafskalningen var noget under bagatelgrænsen, var hjulets løbeflade slidt og ydersiden af løbefladen var deformeret, sandsynligvis som følge af termisk overbelastning.

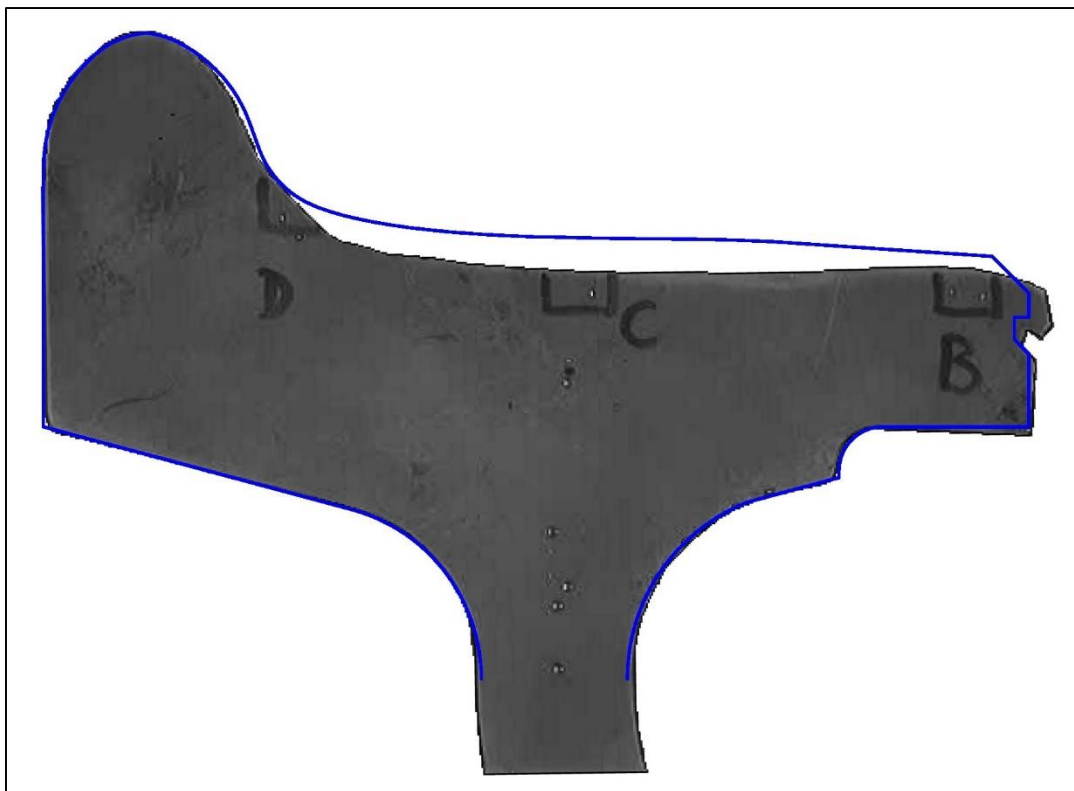
Figur 1. Hjulprofil for det havarede hjul (Gråt) sammenholdt med hjulprofil iht. EN 13715, afdrejet til 862 mm (Blå streg).

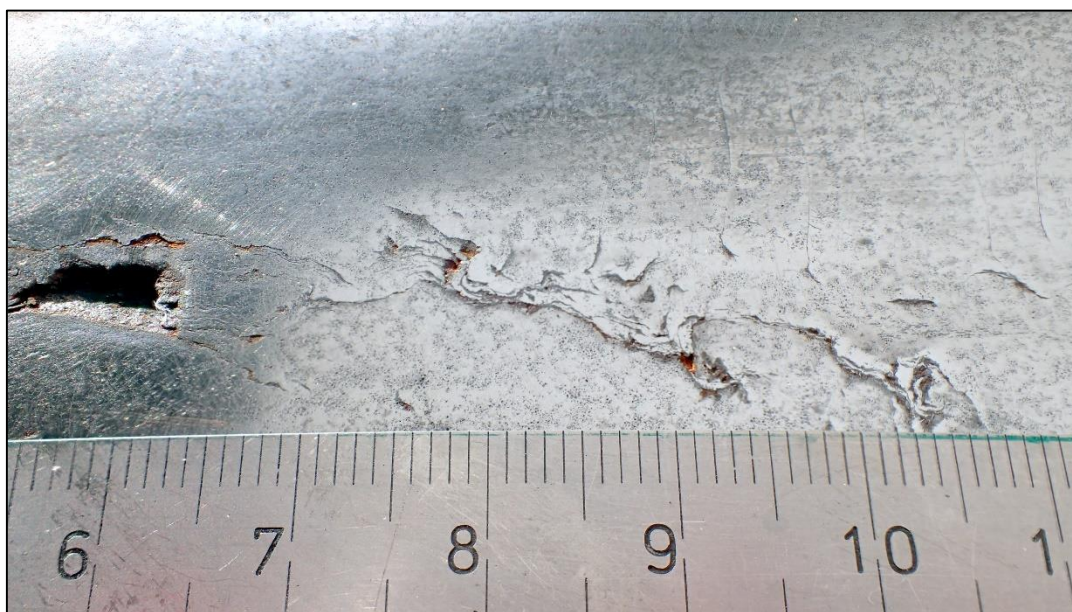
Force Technology har på foranledning af Havarikommissionen undersøgt det havarede hjul. På begge hjuls løbeflader sås tegn på revnedannelser og materialeudfald. Se foto 5.

Foto 5. Nærbille af det intakte hjul på hjulsæt 8519147193 viser revner og materialeudfald. Målebåndet angiver cm. Kilde: Force Technology.

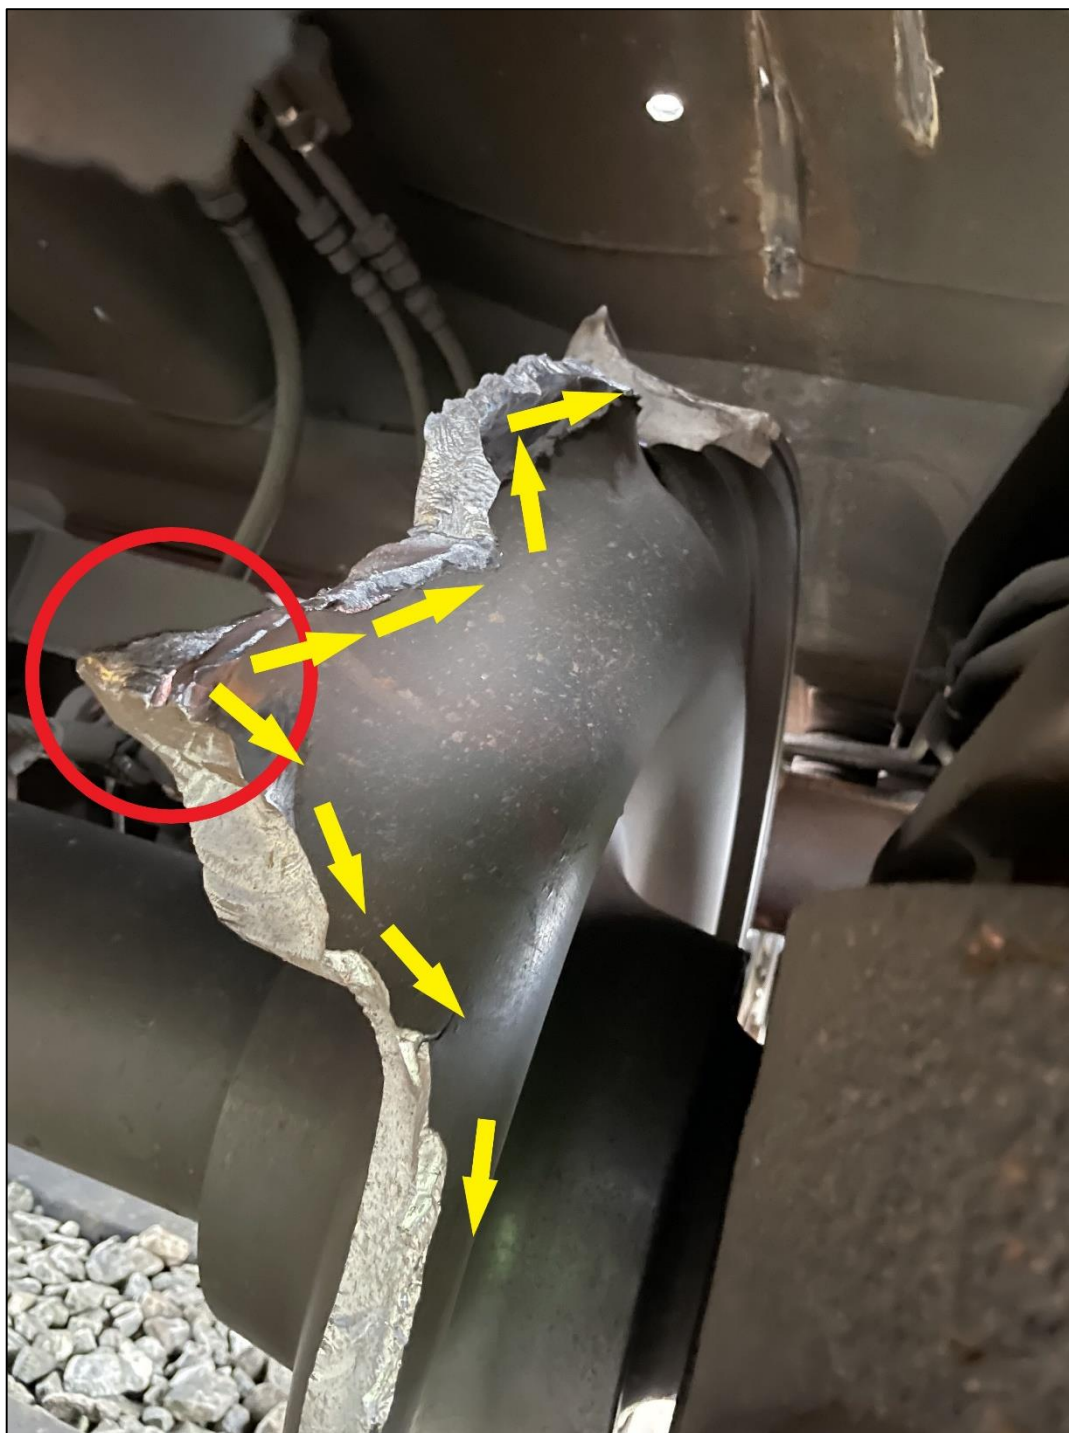
Undersøgelsen afdækkede, at en udmattelsesrevne var opstået i transitionszonen imellem hjulskive og hjulfælg på hjulets udvendige side. Se figur 1 og 2.

Udbredelsesretningen sås tydeligt ved de buede brudlinjer. Se figur 1, 2 og foto 6.

Figur 2. Initieringssted (startsted) og udbredelsesretning. Kilde: Force Technology.

Force Technology konkluderede, at der var tale om et træthedsbrud (fatigue) og at bruddet udsprang fra indersiden af hjulets fælg. Force Technology angav, at en revne var opstået som følge af en eller flere af følgende tre årsager:

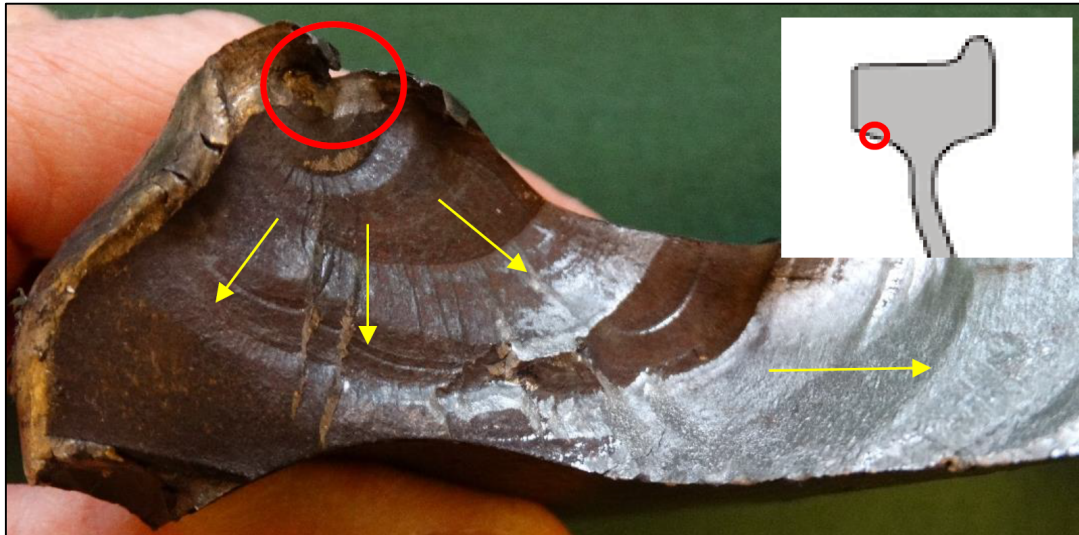
Figur 3. Initieringssted og udbredelsesretning, før afrensning. Kilde: Force Technology.

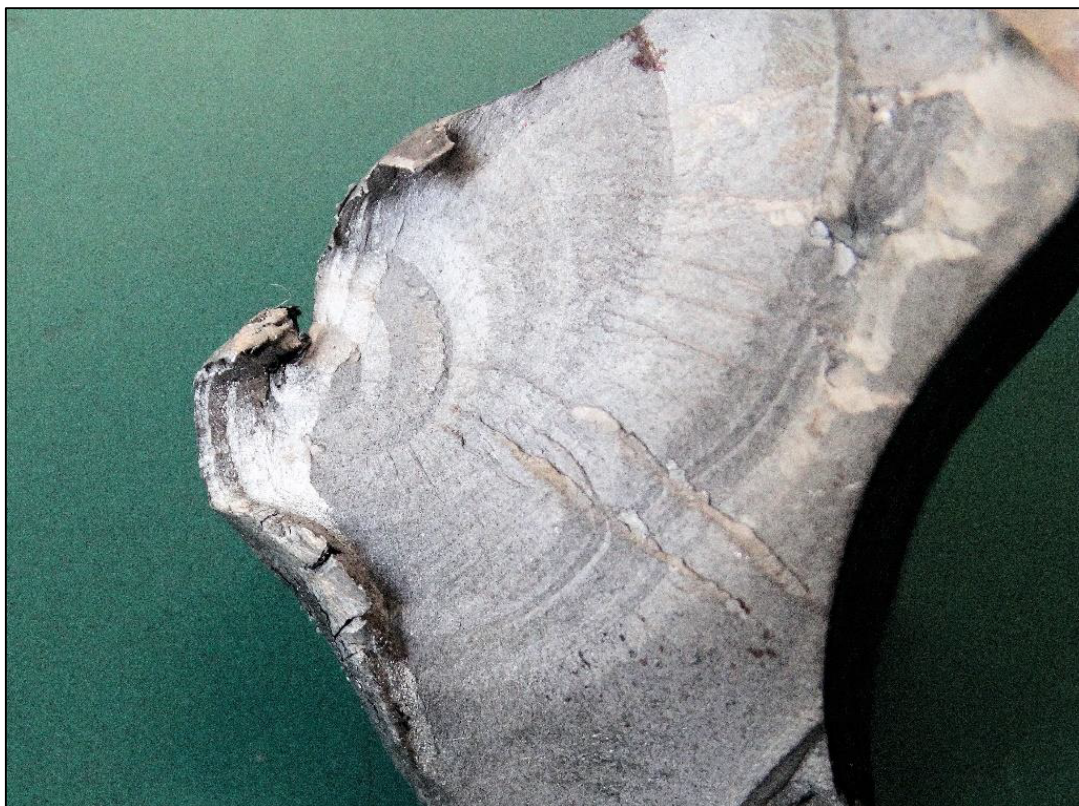
Foto 6. Initieringssted efter afrensning med Alconox®. Kilde: Force Technology.

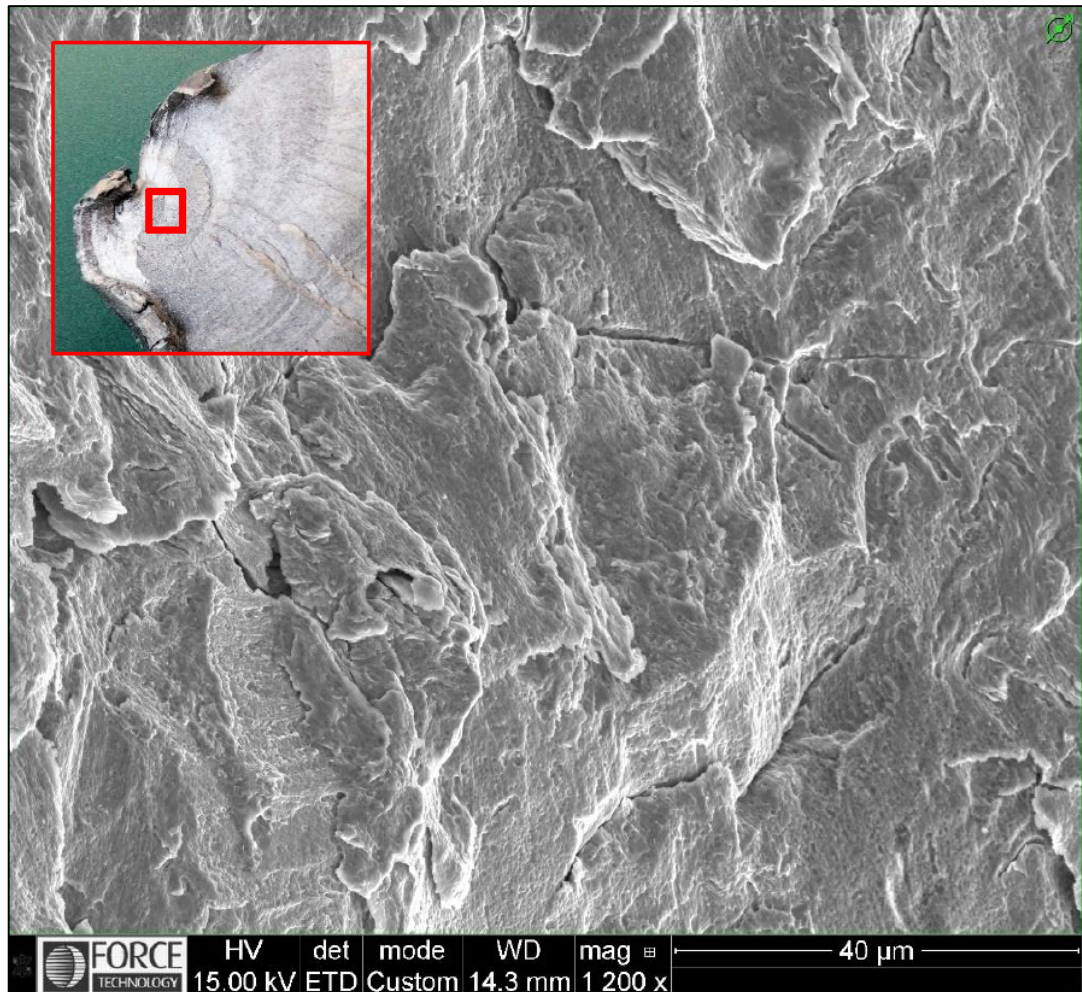
Scanning Elektron Mikroskopi (SEM) afdækkede ingen synlige indesluttede fejl omkring initieringsstedet. Se figur 3.

Figur 4. Ingen synlige indesluttede fejl omkring initieringsstedet. Kilde: Force Technology.

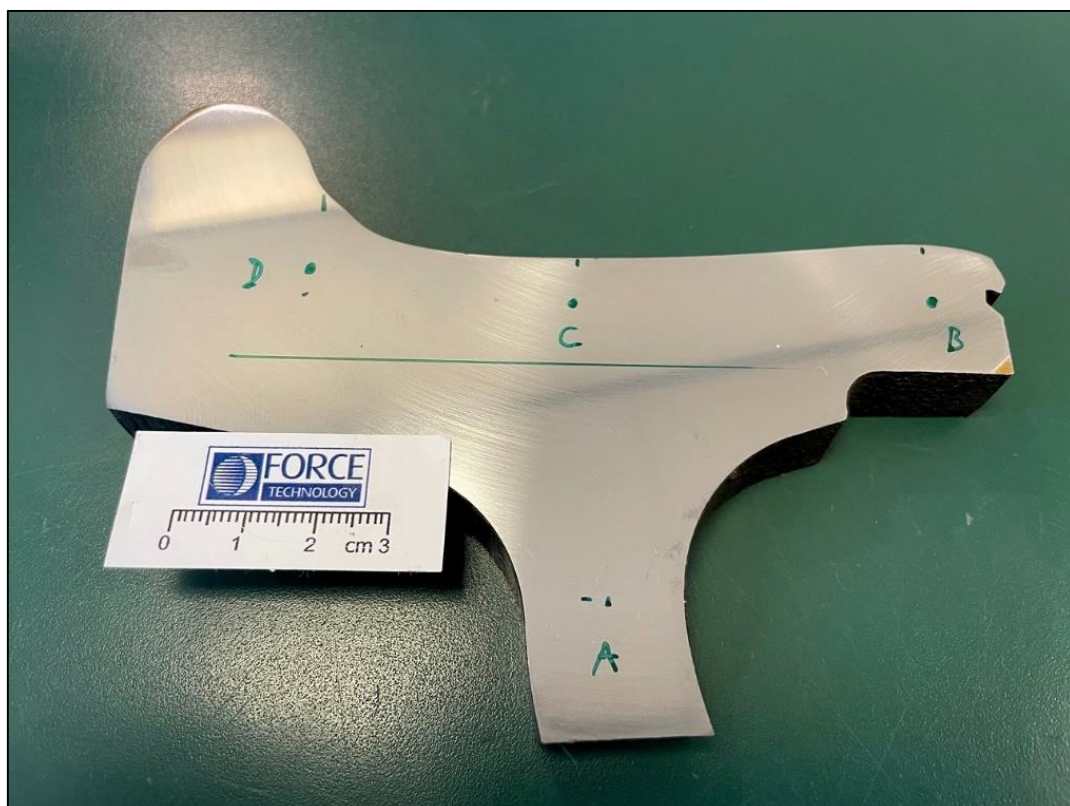
Pga. at hjulet havde nået sin slidgrænse, kunne testen ikke udføres præcist efter EN 13262, der foreskriver at målepunkterne b, c og d skal ligge på hjulets slidgrænse.

Disse målepunkter blev derfor flyttet 3 mm ned under slidgrænsen. Se foto 7. Hårdheden var her betydeligt over kravet i EN 13262. Længere nede under slidgrænsen blev hårdheden målt til at være betydeligt under kravet i EN 13262.

Foto 7. Udsnit til hårdhedstest med markering af teststederne. Kilde: Force Technology.
