## ZÁRÓJELENTÉS

2022-0512-5  
(HU-10356)

**Vasúti baleset / Kisiklás**  
Zalaszentmihály-Pacsa (IV. vágány, 7 sz. kitérő), 2022. május 13.

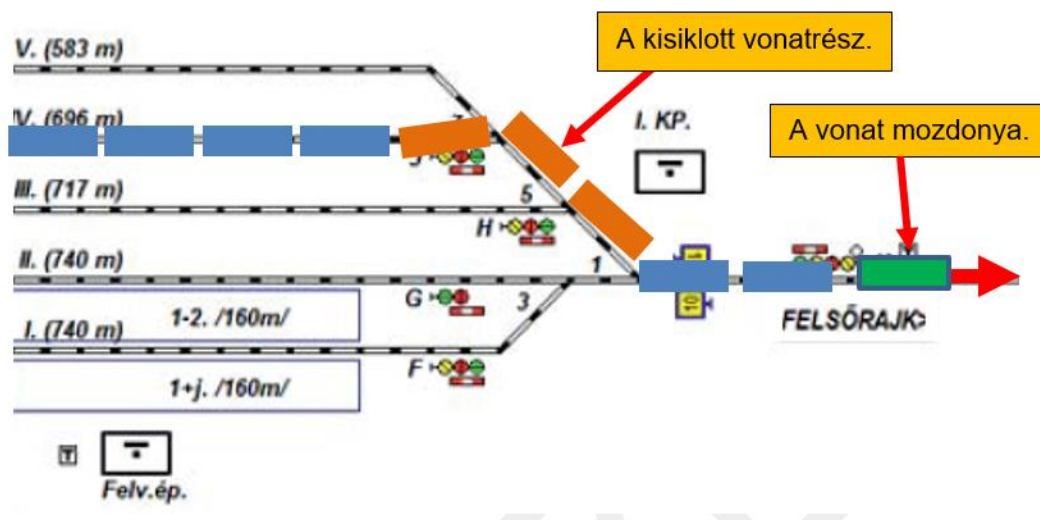
**2. ábra: az állomás torzított vágányhálózatának részlete, és a vonat járműveinek elhelyezkedése a kisiklás után**

A 44791-2 sz. tehervonat a beállított vágányútvágásban ráhaladt a 7 sz. váltóra, a haladása során a vonatba másodiknak besorozott 43 71 4378 547-9 psz. teherkocsi a fellépő terelő és vonóerő következtében 10.-7. aljak között a megfelelő rögzítését veszített sínszalakat keresztirányban szétnyomta.

A nyombővülés hatására elsőként kisiklott a kocsi jobb első kereke, ami a 7. aljnál a tőssín és a csúcssín közé esett. Majd a 4.-3. aljak között a bal első kereke a sínkoronára felkapva azon tovább gördült és az 1. alj után a sín külső oldalára leesett. Vezetetlenné váltak a kerékpárok, ennek hatására a kocsi az ágyazatba és a padkába fúródva az ív külseje felé kb. 30°-os szögben megdőlvé megállt. A teherkocsi 2. 3. 4. kerékpárjai és a harmadikként besorozott 37 80 4952 394-7 psz. teherkocsi első kettő kerékpárja szintén kisiklott.

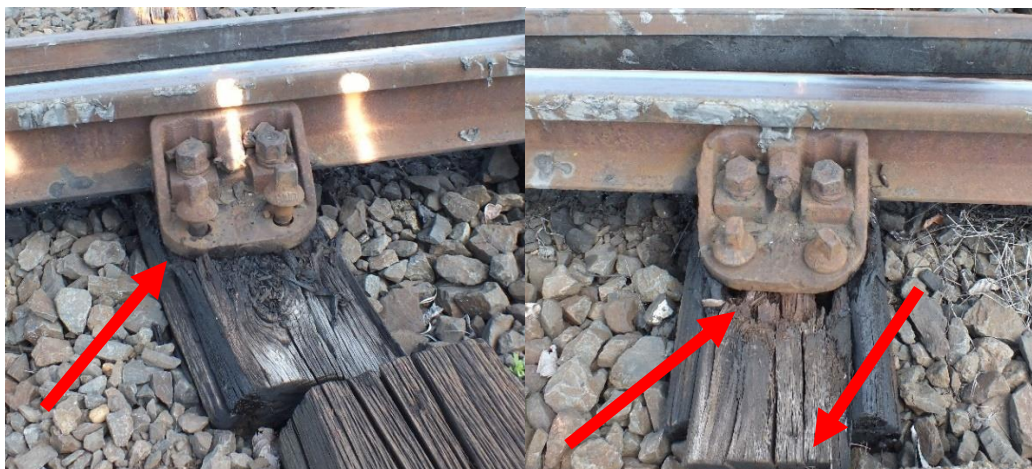
3. ábra: a sínszék keresztirányú mozgásának nyomai, a kiszakadt síncsavarok és a pántoló szalag hiánya

A baleset helyszíni szemléje során a 7 sz. kitérő váltó részénél a 1.-10. aljaknál az íves tőssint támasztó sínszékek keresztirányú mozgásának nyomait lehetett felfedezni. A 7.-6. aljak között az egyenes tőssínen 5 közéesési nyom volt látható. Az íves csúcssínen a 4.-3. aljköznél volt felfedezhető az első menetirány szerinti baloldali kerék felkapási nyoma, a leesési nyomok az 1. aljtól kezdődtek.

A talpfák vizsgálata alapján megállapítható volt, hogy a sínleerősítések környezetében azok korhadtak voltak, a síncsavarok körül korhadásból eredő üregek voltak bennük. A kisiklás helyén a kitérőben csapadékvízről a fa aljak korhadásnak indultak, állapotukat a (3. ábra) mutatja be. A vizsgálat során a talpfákon metszeteket készítettek a csavarok környezetében, amelyeket a (4. ábra) mutat be.

Az 1-10. aljaknál az íves tőshint támasztó sínshékek a talpfába nyomódtak, ezáltal a sínshékek lazává váltak. A sínshékek és a csavarok keresztirányú mozgása kb. 2-3 cm volt, így rugalmas nyombővülés alakult ki. Több talpfában „61 és 63” jelzéssel ellátott évszám szeg volt, a jelöletlen talpfák szintén hasonló leromlott állapotban voltak, ezért feltételezhető hogy azok is hasonló korúak.

A kérdéses helyen a kitérő előtt két vágány összefut, ezért normál méretű aljak nem férnek el egymás mellett. A talpfákat a beépítéskor fűrészeléssel megrövidítették. (A rövidített talpfákról 1-6-ig az ív belső része felől a pántoló szalagok is hiányoztak.) A rövidítés által levágták a telített aljvégeket, a szabaddá vált nyers fafelület pedig közelebb került a csavarokhoz, gyorsítva ezzel az ottani korhadást.

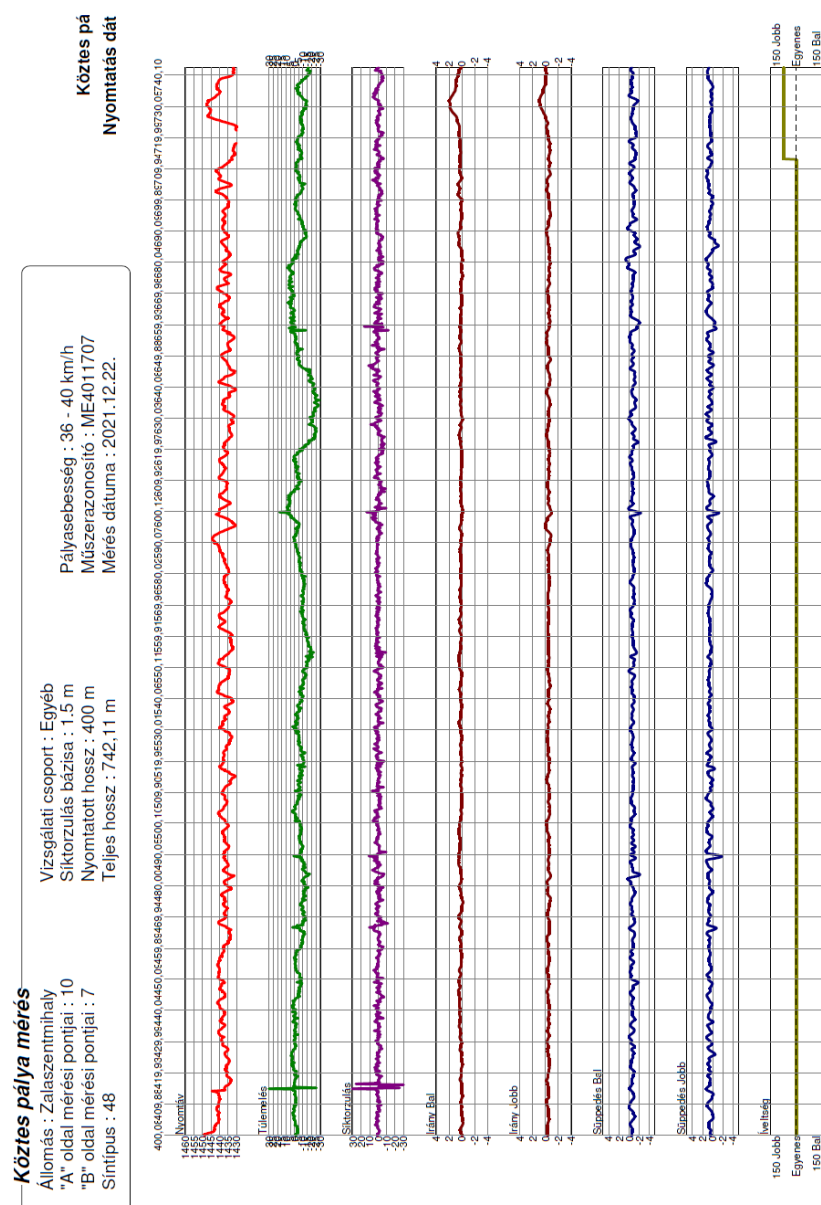
5. ábra: A IV. vágány TrackScan mérési adatai

Az állomás IV. vágányán 2021.12.22-én végzett TrackScan mérés adatait a vasúti pályahálózat működtetője két oldalnyi diagramként bocsátotta a Vb rendelkezésére, az 5. ábra a kitérőt is magban foglaló második oldat mutatja be.

A kapott tájékoztatás szerint a mérés tartománya a 1644+83 és 1652+10 szelvények közé terjed ki, a diagram fejléce szerint a mérési hossz 742,11 m volt.

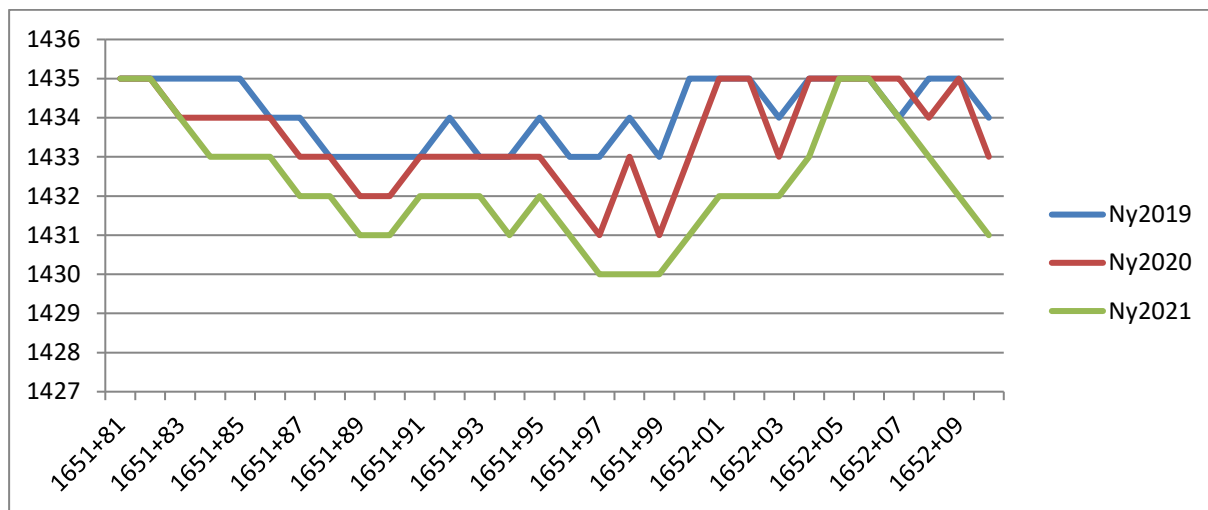
6. ábra: a nyomtáv alakulása a 7. sz. kitérőben

- az átadott számszerű adatok a kitérő teljes, 29 m-es hosszában 1430-35 mm közötti nyomtávot mutatnak, és 3 éves időszakban szűkültek (2. melléklet);
- noha ugyanott a szükséges nyomtáv 1451-1446 mm, ami eleve nyombővítést tartalmazna;
- a kapott, teljes IV. vágányra és kitérőire kiterjedő diagramban (1. melléklet) sehol nincs 29 m hosszban hasonló nagyságú nyomtáv;
- a diagram szelvénytípusai és a kitérő megadott helye nincsenek fedésben a mérés hosszával.

A kitérő TrackScan mérési adatait a Vb adattáblázat formájában is bekérte, a kapott adatokból a nyomtáv 3 évi mért adatait a 6. ábra mutatja be.

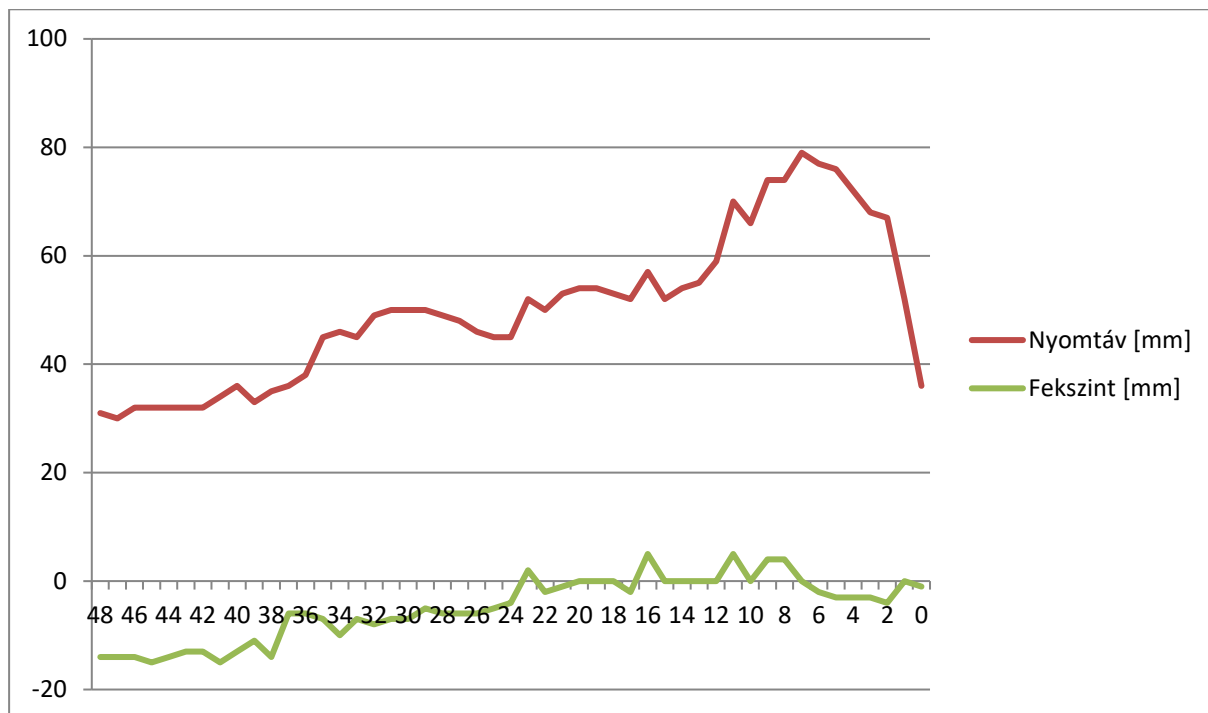
7. ábra: a kitérő esemény után mért adatai  
aljszám szerint, a vonat haladási irányáb

Az eseményt követően május 14-én végzett mérés adatait a 7. ábra mutatja be.
