# RAPPORT BANE 2024/03

*Sammenstøt med endebutt på  
Fyllingsdalen terminal 28. mars 2023*

Tirsdag 28. mars 2023 kl. 1148 skjedde det et sammenstøt i 16 km/t mellom bybanevogn 228 og endebutten på Fyllingsdalen terminal. I sammenstøtet ble syv passasjerer skadet, og det oppsto store skader på vognen. Havarikommisjonens sikkerhetsundersøkelse av ulykken har fokusert på mulige årsaker til at sammenstøtet inntraff og på samspillet mellom vogn og infrastruktur.

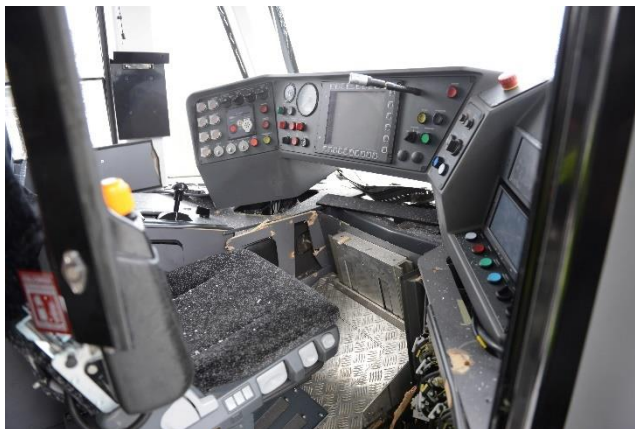
Figur 2: Førerplassen til vogn 228 etter sammenstøtet med endebutten. Foto: SHK

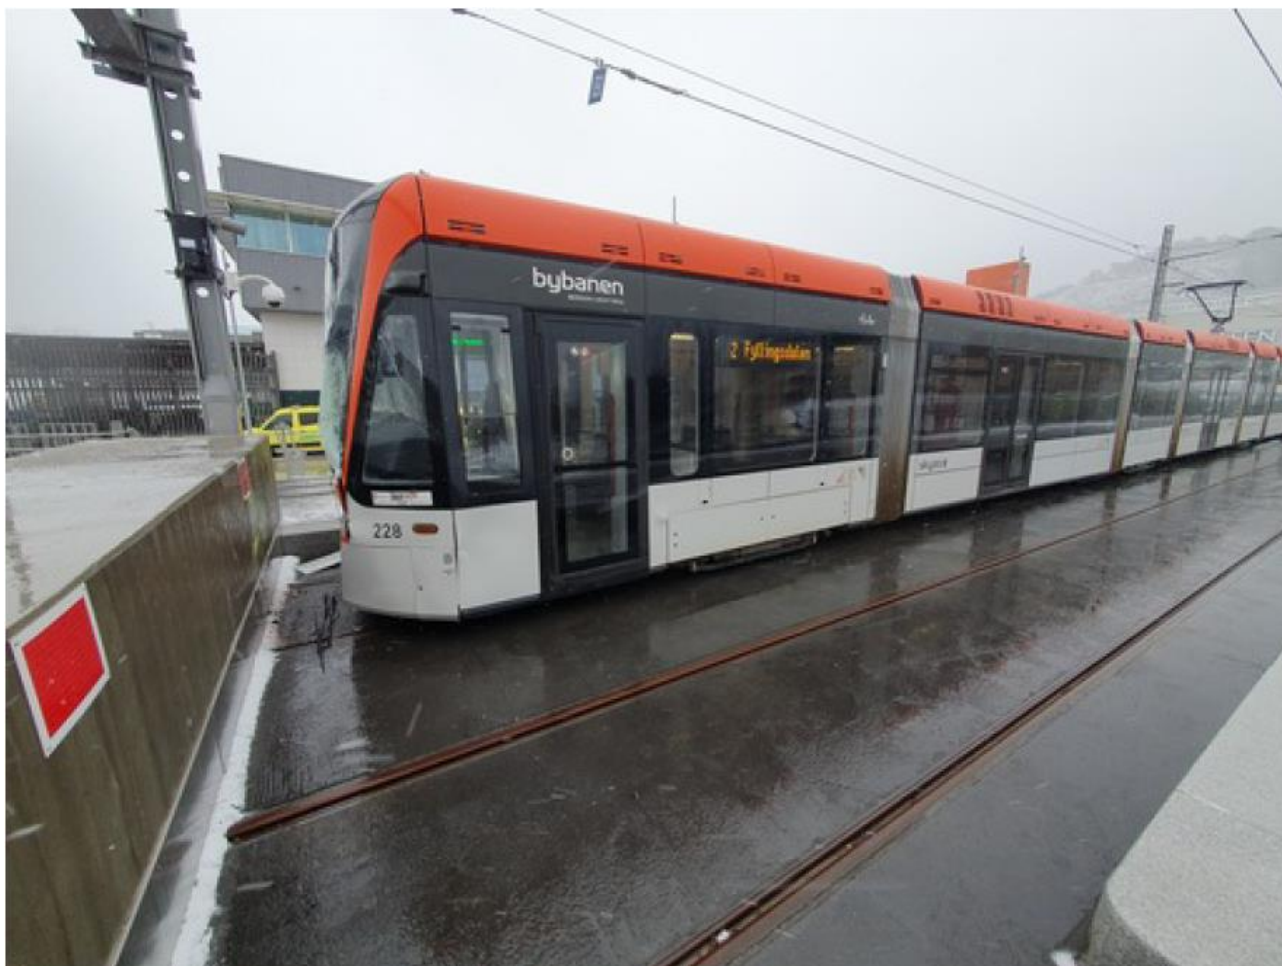
Figur 3: Vogn 228 sett fra siden etter sammenstøtet. Foto: Politiet

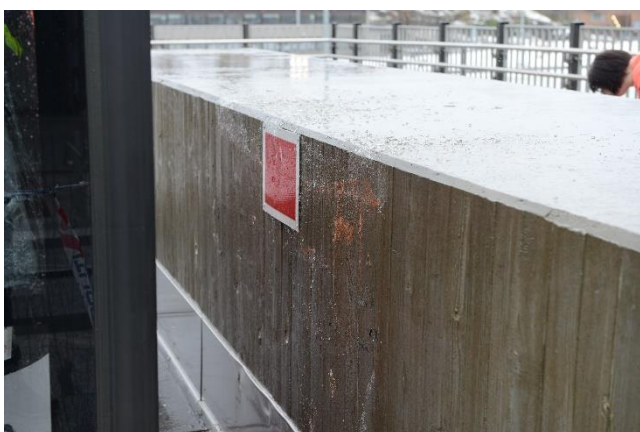
Figur 4: Lakk- og glassrester fra vogn 228 avsatt i øvre del av endebutten. Foto: SHK

Det oppsto ingen skader på infrastrukturen ut over mindre merker i endebutten av betong.

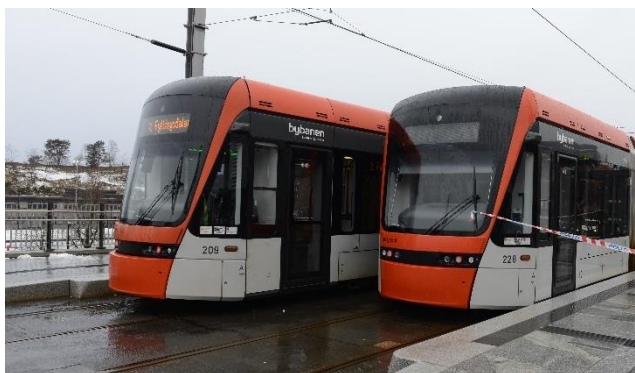
Figur 5: Vogn 228s (til høyre) uskadde ende med uskadet profil (ref. skadet profili figur 3). Foto: SHK

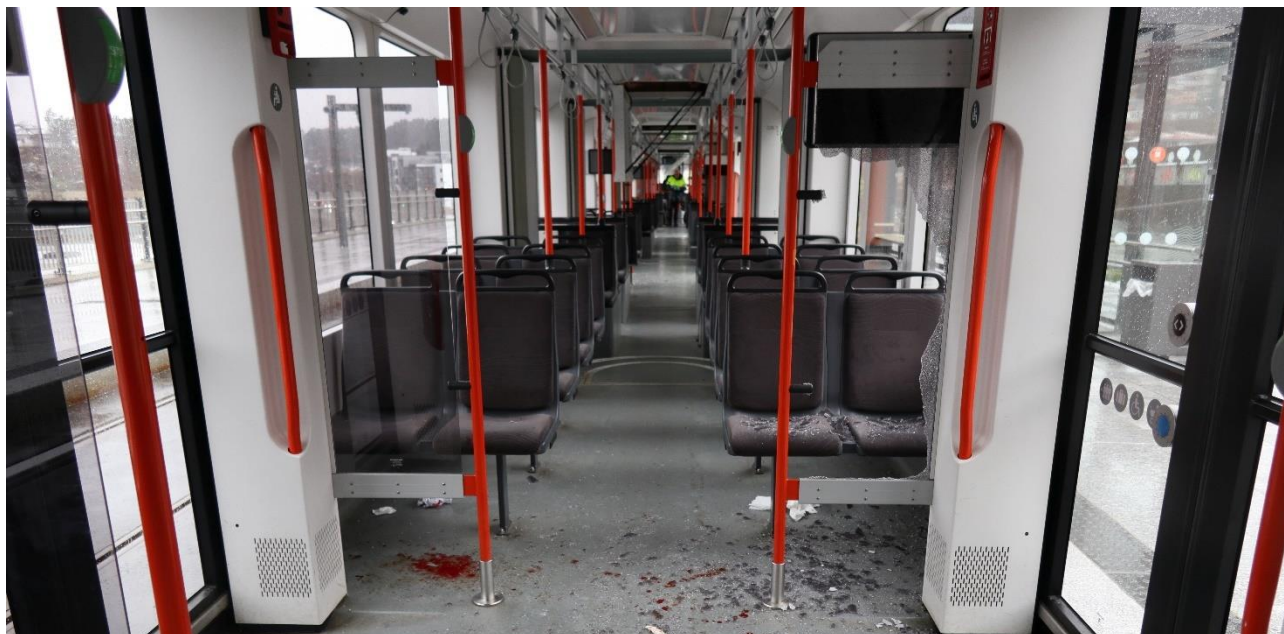
Vognen kjørte normalt fram til om lag midt på plattformen, hvor bremsing til stopp vanligvis innledes. Denne gangen fortsatte vognen i samme hastighet fram til sammenstøtet med endebutten inntreff kl. 1148. De reisende oppfattet ingenting unormalt før kollisjonen og hadde derfor begynt å bevege seg mot dørene. Hastigheten i sammenstøtet var 16 km/t. Vognen bråstanset, og de av passasjerene som ikke rakk å holde seg fast, ble kastet framover eller inn i ulike deler av vognens interiør.

Figur 7: Interiøret i vogn 228 etter sammenstøtet. Foto: SHK

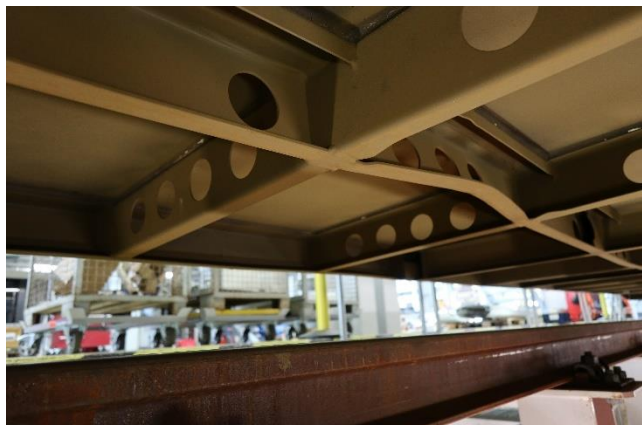
Undersøkelsene viste, i tillegg til skadene i WGT-7 og WGT-6, deformasjon i vognens rammeverk.

Figur 12: Deformasjon av rammeverk på vogn 228.  
Foto: SHK

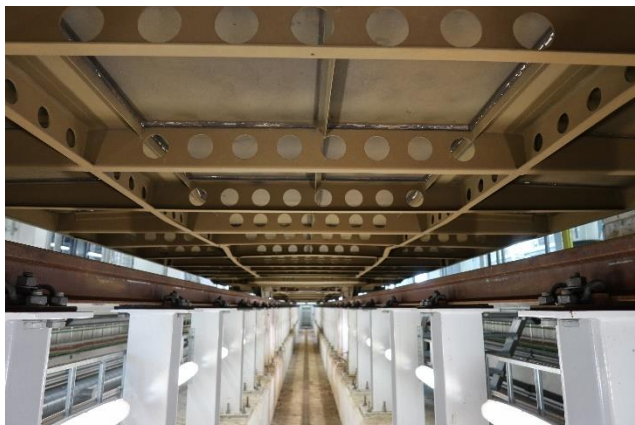
Figur 13: Oversiktsbilde av deformasjonen av rammeverket på vogn 228. Foto: SHK

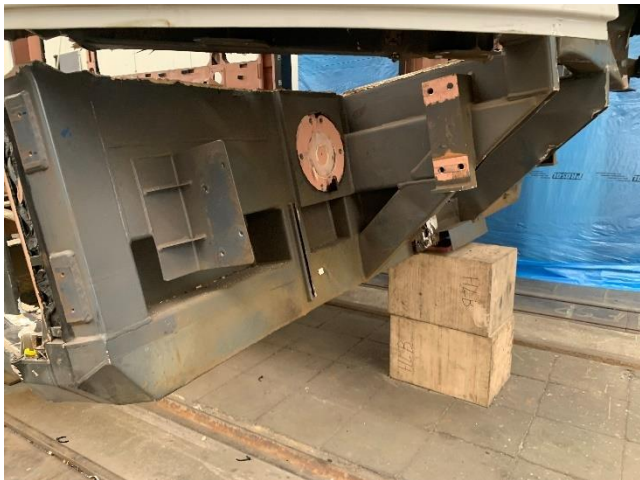
- Stadler uttalte at utformingen av endebutten som 228 hadde støtt sammen med, ikke hadde en ideell utforming, da dette resulterte i at lastene i sammenstøtet ble påført høyere opp. Vognen er designet slik at første kontaktpunkt skal være dempere, for så å komme i kontakt med strukturen.

Figur 14: Innfesting av støtdempere på vogn 228 WGT-7. Bufferplaten er bøyd bakover i toppen.  
Foto: SHK

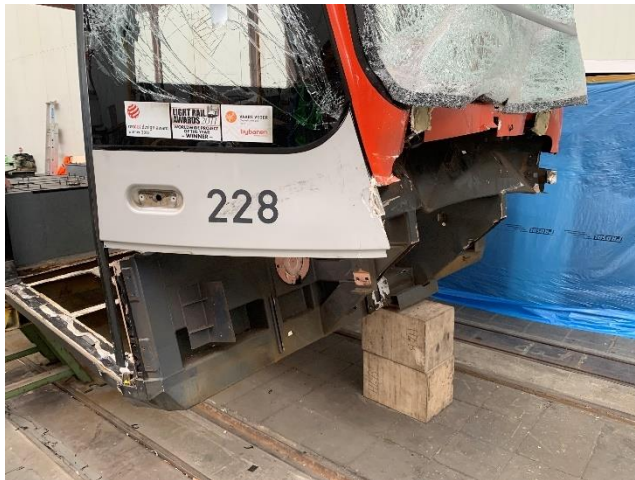
Figur 15: Skader i front av WGT-7. Treffpunktet er over støtdemperene. Foto: SHK

I sammenstøtet oppsto det store strukturelle skader på vognen. Endeholdeplassens endebutt av betong er svært kraftig og treffpunktet mellom vogn og endebutt vesentlig høyere enn plasseringen av vognens bufferbjelke. Dette bidro til at kreftene ble tatt opp på andre måter og andre steder enn det vognen var konstruert for. Den kraftige stoppbukken uten støtabsorbsjon eller annen mulighet for vognen til å ta ut energien mer gradvis, medførte også en kraftig retardasjon som fikk passasjerene til å falle og bli påført større skader enn om retardasjonen hadde skjedd mer gradvis. Hastigheten var 16 km/t i sammenstøtet. Dette hadde uansett medført skader på kjøretøyet (kap. 1.7.4) og også på passasjerene, men med en mer tilpasset løsning kunne skadeomfanget vært redusert. Tilsvarende vurdering og konklusjon framkom etter undersøkelsen av sammenstøtet i Alvik, Stockholm (kap. 1.11.1) I rapporten beskrives ulykken som svært lik hendelsesforløpet i Fyllingsdalen. Stoppbukkens utforming i Alvik var feil, sett opp mot vognens krasjkonsept. Stoppbukkens plassering i høyde og bredde gjorde at kreftene ikke ble tatt opp av stoppbukken, men i stedet medvirket til store skader på vognen. Undersøkelsens analysedel behandlet denne problemstillingen, og diskuterte faren for enda større skader om hastigheten hadde vært noe høyere. Rapporten opplyser videre at stoppbukkens utforming etter ulykken ble tatt opp med infrastrukturforvalter og stoppbukken ble senere bygget om.

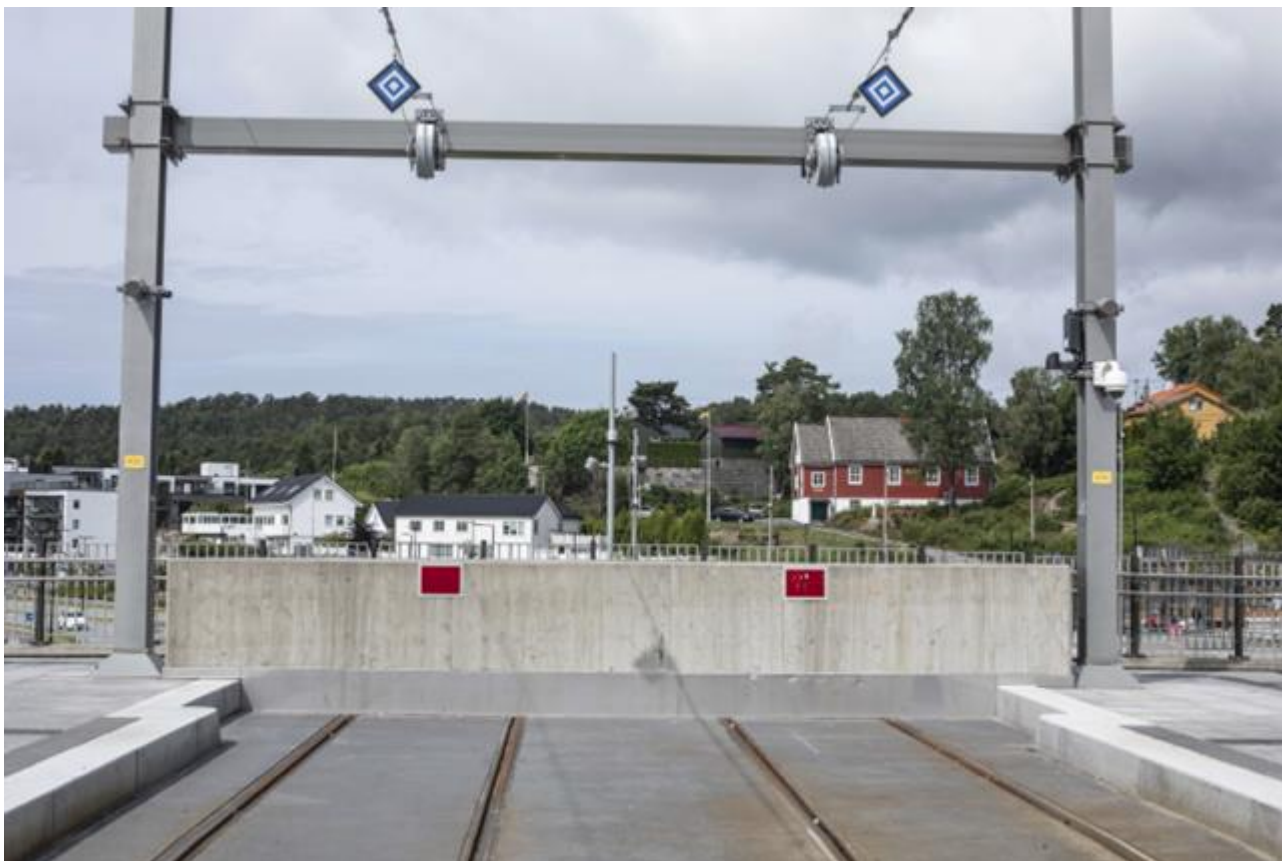
Utformingen av stoppbukken i Fyllingsdalen avviker fra Bybanens øvrige endeholdeplasser gjennom å være en svært kraftig betongkonstruksjon, og ikke en enklere og lavere løsning. Bakgrunnen for den avvikende utformingen var at en risikoanalyse hadde avdekket et scenario hvor en vogn som ikke fikk stoppet, kunne fortsette ut over kanten og ned i det lavereliggende terrenget. Dette kunne dermed medføre risiko for et antall omkomne. Havarikommisjonen har i undersøkelsen vist at risikoanalyseprosesser kan være utfordrende. I dette tilfellet fikk storulykkepotensialet overskygge mer sannsynlige farer og utfordringer som dermed ble stående uhåndtert. Havarikommisjonen mener at det er viktig med et kritisk blikk på om den identifiserte storulykken virkelig er et realistisk scenario. Det kan være vanskelig å skille mellom farer som *kan* skje og farer som er *realistisk worst case*. Det er derfor svært viktig at analysegrupper er riktig og bredt nok sammensatt i tidlige faser, og at nødvendig deltagelse gis prioritet. Særlig kan dette være aktuelt i problemstillinger hvor det ikke er etablert konkrete løsninger i det tekniske regelverket, men hvor løsningen designes eller tilpasses i hvert enkelt tilfelle.

Der sporene ender, er det etablert en kraftig endebutt i betong med målene: 8,10 m x 1,36 m x 1,50 m, totalt volum ca. 16 m<sup>3</sup> hvilket tilsvarer over 38 tonn.

Figur 19: Endebutten ved Fyllingsdalen terminal. Foto: Bybanen Utbygging

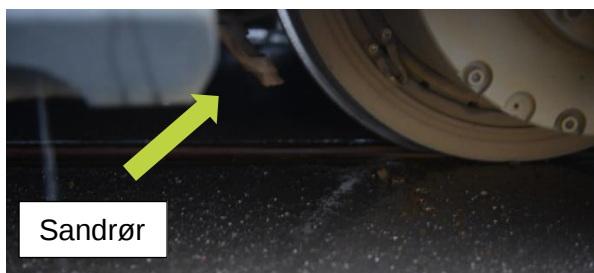
SHK undersøkte skinnehodet på skinnene under vognen, der det var mulig å komme til. Det ble ikke funnet belegg e.l. som kunne medført dårlig adhesjon. Det ble ikke funnet sand foran noen av hjulene hvor sandapparat var montert (figur 20).

Figur 20: Sandrør, hjul og skinnetopp. Foto og påtegning: SHK

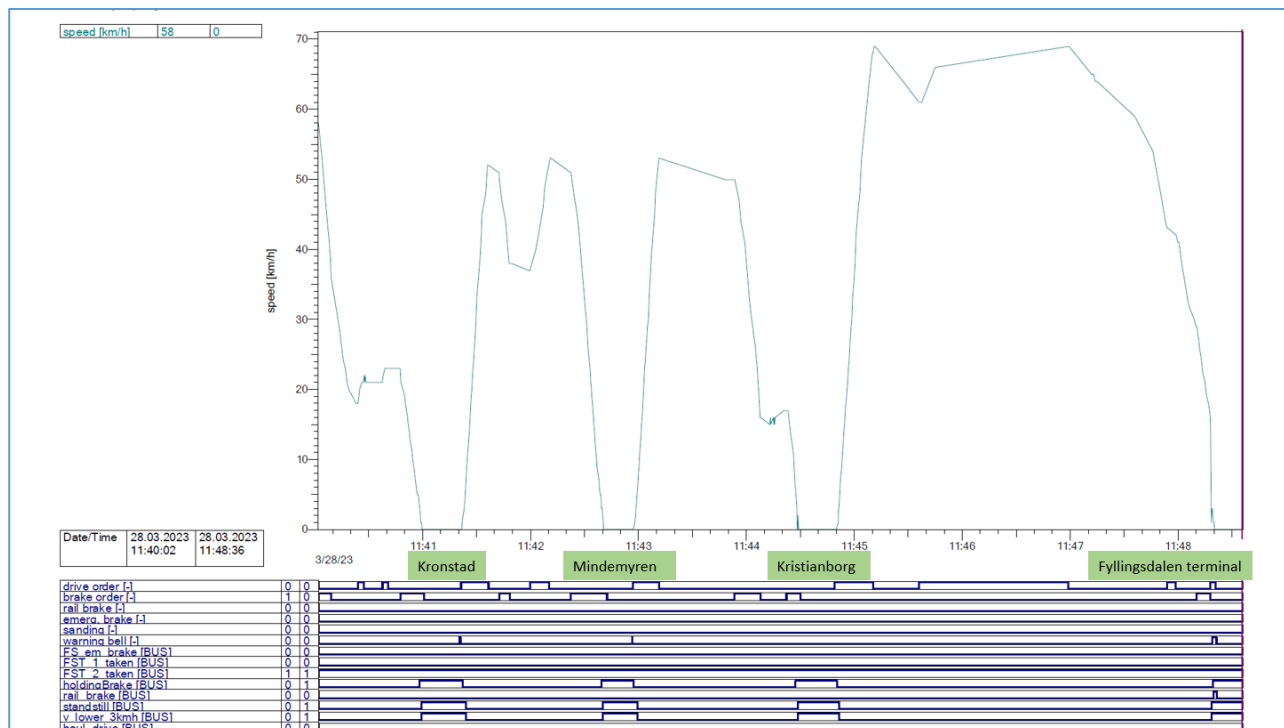
Figur 21: Utdrag fra ferdsskriveren. Utdraget viser blant annet hastighet og bruk av pådrag og brems. Kilde: Bybanen AS, påtegninger av SHK

Utskriften viser små hjulspinn før Kronstad holdeplass og før Kristianborg holdeplass. Linjen som angir «sanding» viser at vognen ikke har sandet i perioden for ferdsskriveruttrekket.

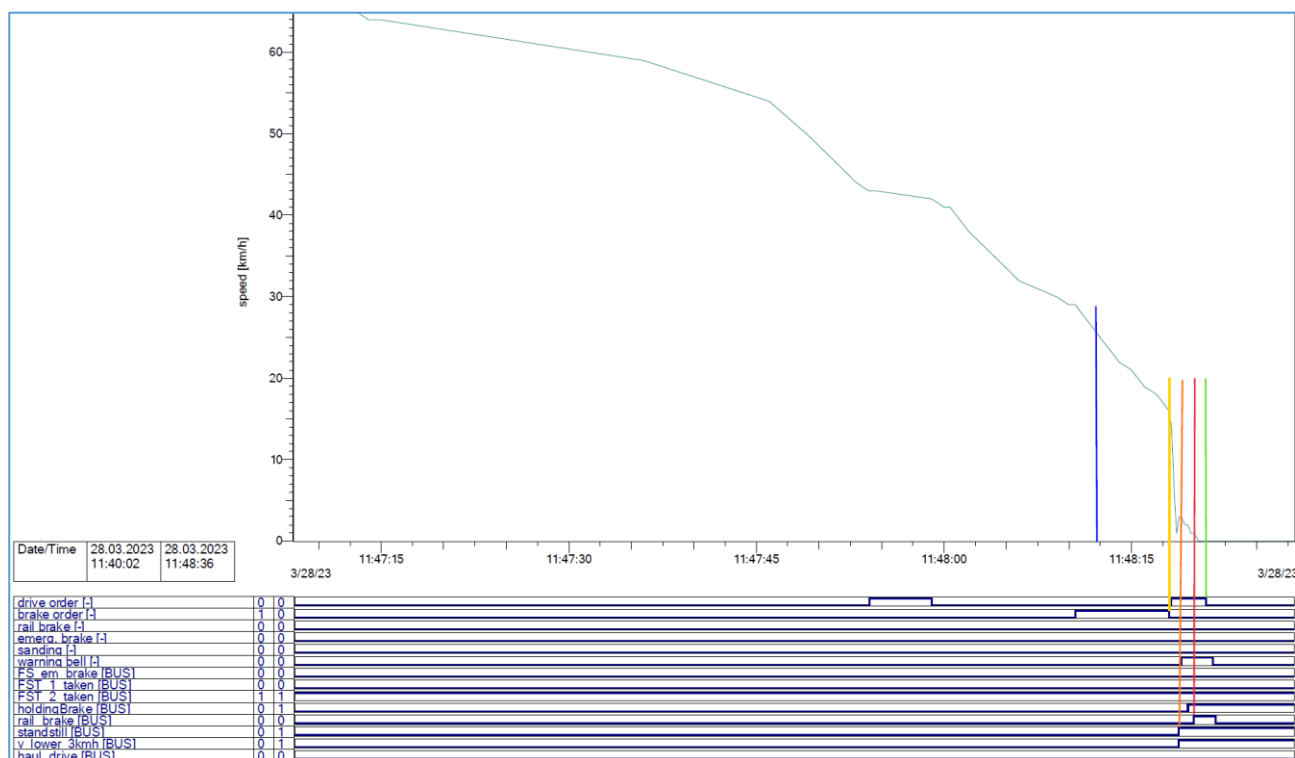
Figur 22 er et mer høyoppløst utdrag av de siste ca. 1 minutt og 30 sekunder. Øyeblikket da vognens front er på høyde med plattformkanten er markert med blå strek. Sammenstøtet med endebutten er av SHK markert ved ca. kl. 11:48:21 med gul strek. Her vises også samtidig en overgang fra «brake order» til «drive order» – en overgang fra brems til pådrag, før kontrolløren like etter settes i nøytral, markert med grønn strek. Oransje strek viser hvor vognen registrerer at den står stille. Den røde streken markerer en kortvarig tilsetning av skinnebremsen, kort etter at holdebremsen («holding brake BUS») har tilsatt.

Figur 22: Ferdsskriverutskrift over ca. 1 minutt og 30 sekunder med sammenstøtet ved ca. kl. 11:48:21.
