# Untersuchungsbericht

Zugentgleisung Z 7657 im Bf Münchendorf am 09. Mai 2022

GZ: 2024-0.267.326

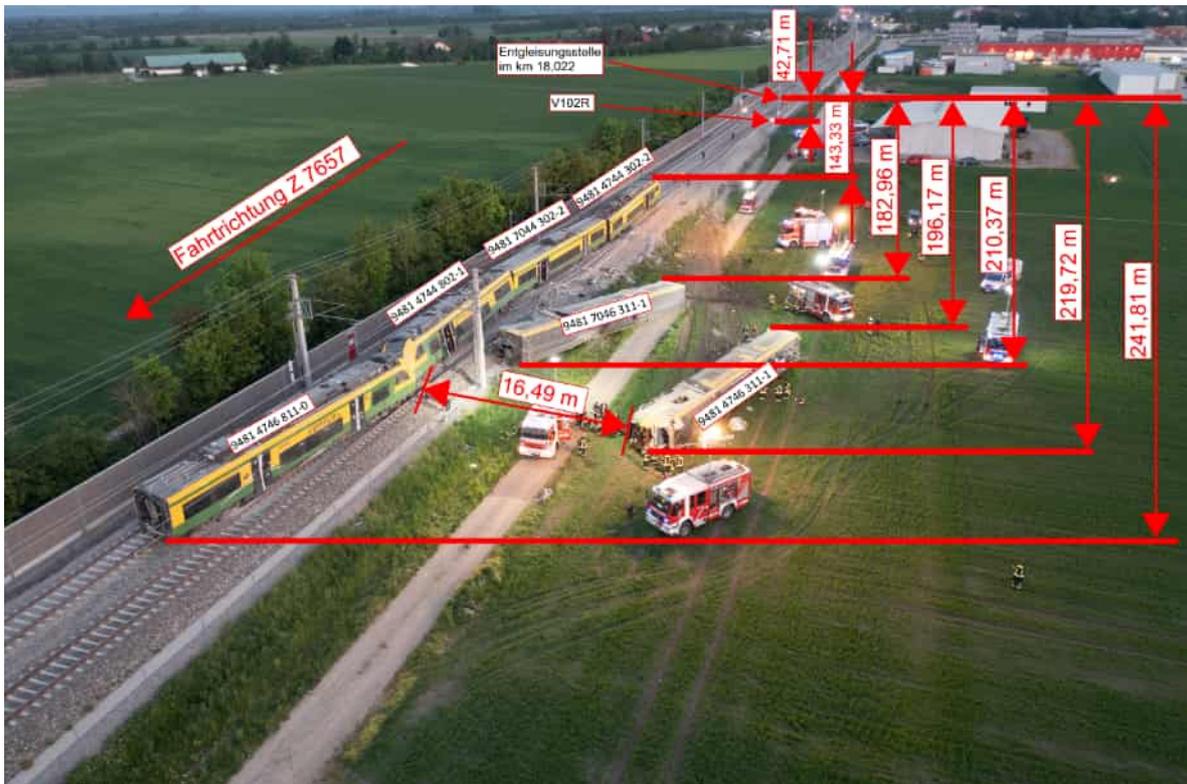
Abbildung 4 Übersichtsbild mit Vermessung

- Der Abstand bis zum Verschubsignal „V102R“ beträgt 42,71 m (entspricht km 17,979)
- Der Abstand bis zum hinteren Teil von Fahrzeug 9481 4744 302-2 beträgt 143,33 m (entspricht km 17,879)
- Der Abstand bis zum hinteren Teil des in Fahrtrichtung links auf der angrenzenden Böschung liegenden Fahrzeuges 9481 7046 311-1 beträgt 182,96 m (entspricht km 17,839)
- Der Abstand bis zum vorderen Teil des in Fahrtrichtung links auf der angrenzenden Böschung liegenden Fahrzeuges 9481 7046 311-1 beträgt 210,37 m (entspricht km 17,812)
- Der Abstand bis zum hinteren Teil des in Fahrtrichtung links auf der angrenzenden Wiese liegenden Fahrzeuges 9481 4746 311-1 beträgt 196,17 m (entspricht km 17,826)
- Der Abstand bis zum vorderen Teil des in Fahrtrichtung links auf der angrenzenden Wiese liegenden Fahrzeuges 9481 4746 311-1 beträgt 219,72 m (entspricht km 17,802)

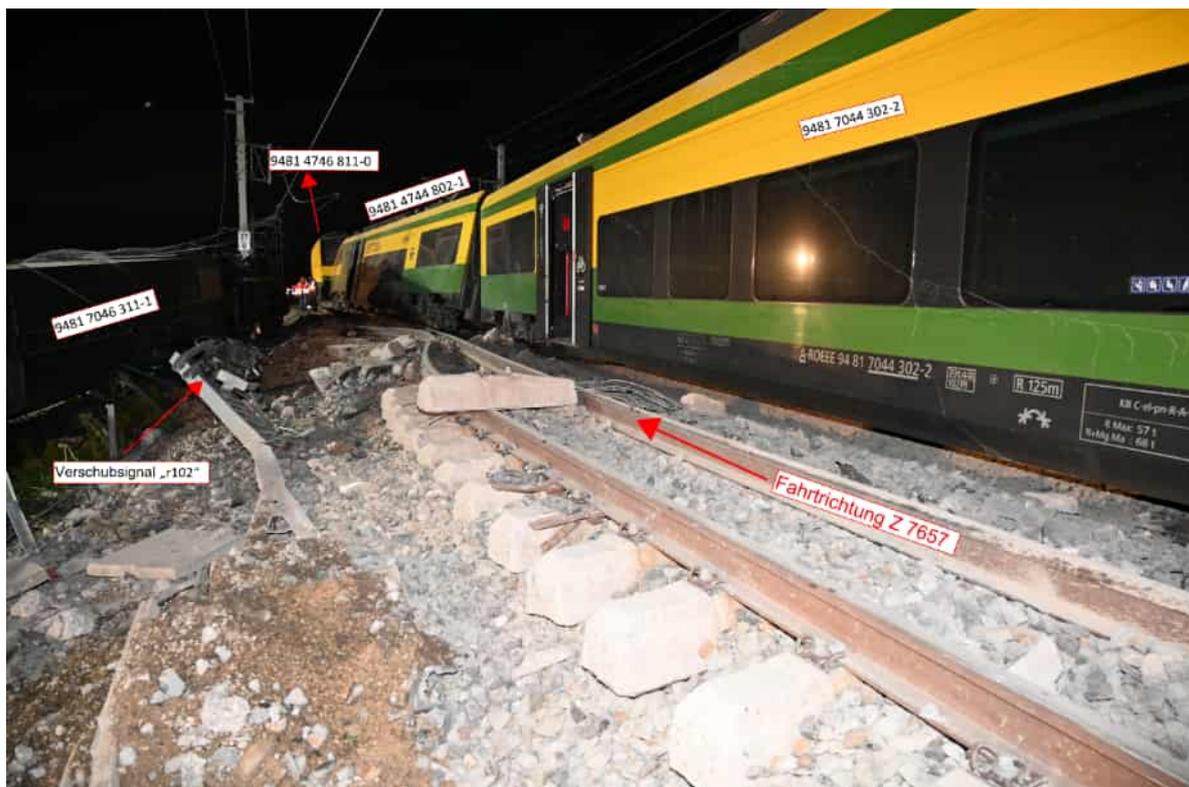
Abbildung 5 Schäden an Infrastruktur und Fahrzeuge

Als Folge der Entgleisung wurden auf Gleis 102 zwei Fahrleitungsmasten (Fahrleitungsmast Nr. 10 im km 17,918 und Fahrleitungsmast Nr. 8 im km 17,857), das Vershubsignal „r102“ im km 17,737 und die Vershubhalttafel im km 17,954 völlig umgerissen und stark beschädigt. Die Fahrleitung wurde auf einer Länge von ca. 1000 m (auch abgerissen) und der Oberbau auf einer Länge von ca. 500 m stark beschädigt. Teilweise wurden die Schienen völlig abgerissen. Die Weiche 1 des Bf Münchendorf wurde irreparabel beschädigt. Bei der signaltechnischen Ausrüstung (z.B.: Signale, Kabel der Leit- und Sicherungstechnik) kam es ebenso zu starken Beschädigungen. Die Gesamtschadenssumme an der Infrastruktur wurde auf ca. € 1.710.000,- geschätzt.<sup>[1][15]</sup>

Abbildung 5 zeigt Beschädigungen an der Infrastruktur und an den Fahrzeugen. Die Fahrtrichtung wurde mit einem roten Pfeil eingezeichnet. Die einzelnen Fahrzeuge wurden mit deren Fahrzeugnummern beschriftet und das umgerissene Vershubsignal

„r102“ wurde ebenfalls gekennzeichnet. In dieser Abbildung ist das Ausmaß der beschädigten Infrastruktur am Beispiel der verbogenen Schienen und der schwer beschädigten Betonschwellen ersichtlich. Am Betonsteher der Oberleitung im Hintergrund (auf Höhe des entgleisten Endwagens B 9481 4744 802-1) ist eine Kilometertafel mit dem Kilometer „17,8“ zu sehen.

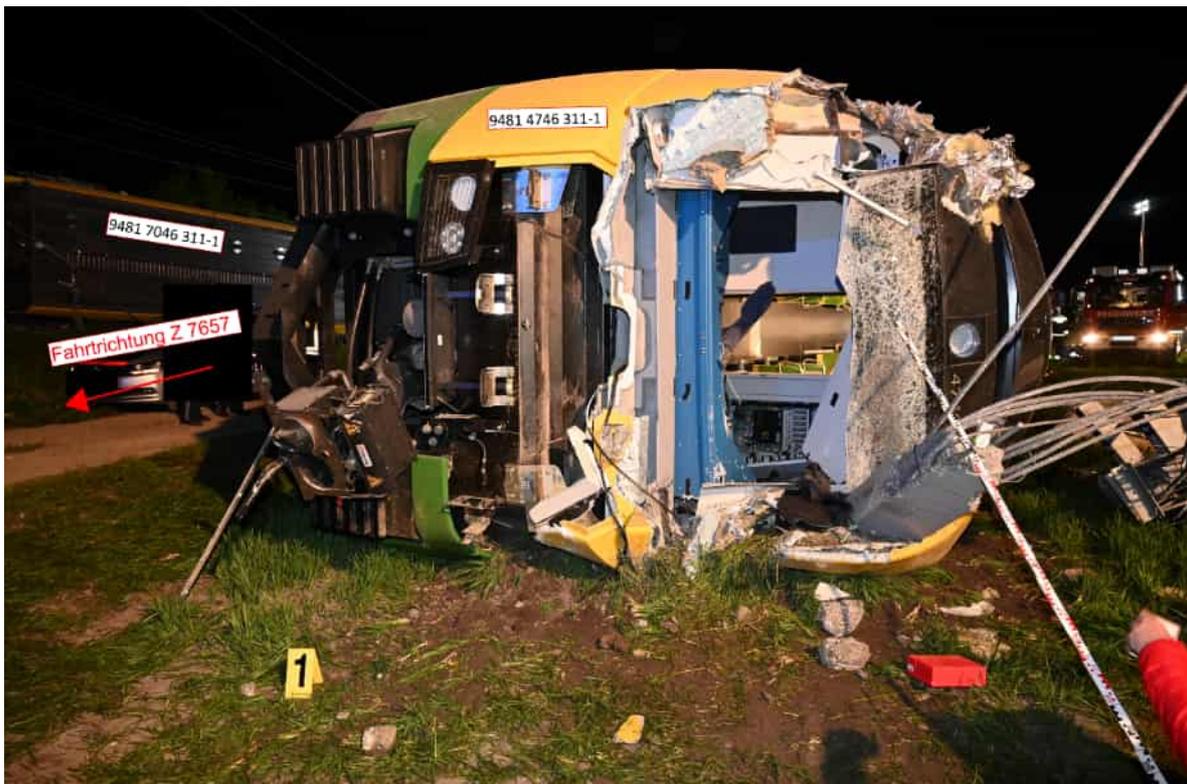
Abbildung 6 Schäden am Endwagen A 9481 4746 311-1

Alle Fahrzeuge von Z 7657 wurden in Folge der Entgleisung schwer beschädigt. Das führende Fahrzeug (Endwagen A) 9481 4746 311-1 kam in einer in Fahrtrichtung links, nach einer kleinen Böschung angrenzenden Wiese seitlich zum Liegen. Der Mittelwagen C 9481 7046 311-1 kam teilweise in der in Fahrtrichtung links angrenzenden Böschung und teilweise auf der Wiese seitlich, um 180° gedreht, zum Liegen. Der Endwagen B 9481 4746 811-0, der Endwagen B 9481 4744 802-1 und der Mittelwagen C 9481 7044 302-2 entgleisten mit allen Achsen, stürzten jedoch nicht um. Der Endwagen A 9481 4744 302-2 entgleiste mit dem vorlaufenden Drehgestell, das nachlaufende Drehgestell entgleiste nicht. Die Wagenkästen aller Fahrzeuge wurde zum Teil ebenfalls erheblich beschädigt. Ein Überblick über die entgleisten Fahrzeuge ist der Abbildung 4 zu entnehmen. Die Fahrzeuge 9481 4746 311-1, 9481 7046 311-1 und 9481 4746 811-0 wurden seitens des:der Sachverständigen der Versicherung nach einer Besichtigung am 31. Mai 2022 als Totalschaden eingestuft, weshalb keine weiteren Schadensprotokolle erstellt wurde. Nach der Zerlegung in die Einzelkomponenten wurden die Wagen verschrottet.<sup>[34]</sup> Ein detailliertes Schadensprotokoll über die Fahrzeuge 9481 4744 802-1, 9481 7044 302-2 und 9481 4744 302-2 liegt der SUB vor.<sup>[33]</sup> Diese drei Fahrzeuge werden repariert.<sup>[34]</sup> Die Gesamtschadenssumme an den Fahrzeugen wurde auf ca. € 10.790.000,- geschätzt.<sup>[1][15][34]</sup>

In Abbildung 6 ist der führende Endwagen A 9481 4746 311-1 zu sehen, welcher seitlich liegend, in Fahrtrichtung schauend in der an die Gleise angrenzende Wiese zum Stillstand gekommen ist. Im hier abgebildeten Führerstand befand sich der/die Tz/f. Auf Höhe der zersprungenen Frontscheibe des Endwagens A ragt ein Teil eines umgerissenen Betonstehers der Oberleitung heraus. Links im Hintergrund ist der in Fahrtrichtung links auf der angrenzenden Böschung liegende Mittelwagen C 9481 7046 311-1 ersichtlich.

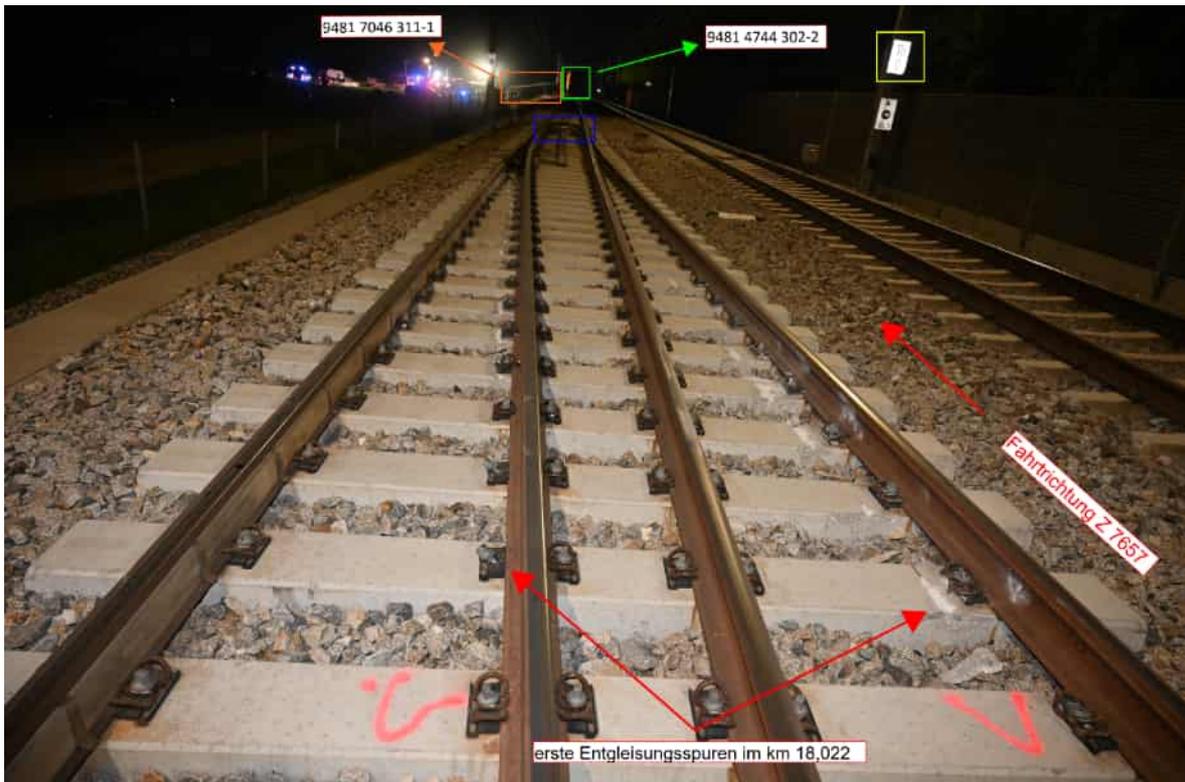
Abbildung 7 Entgleisungsstelle

In Abbildung 7 ist die Entgleisungsstelle im km 18,022 erkennbar. Diese wurde mit roten Pfeilen gekennzeichnet. Die Fahrtrichtung wurde ebenfalls mit einem roten Pfeil eingezeichnet. An den durch die entgleisten Fahrzeuge beschädigten Betonschwellen ist der weitere Fahrtverlauf im entgleisten Zustand gut nachvollziehbar. Im Hintergrund wurden der beschädigte Weichenantrieb der Weiche 1 blau, der zum Teil entgleiste und beschädigte nachlaufende Endwagen A 9481 4744 302-2 grün und der auf der Böschung zum Liegen gekommene Mittelwagen C 9481 7046 311-1 orange umrahmt hervorgehoben. Zur besseren Orientierung wurde die Kilometertafel mit dem Kilometer „18,0“ gelb umrahmt gekennzeichnet.

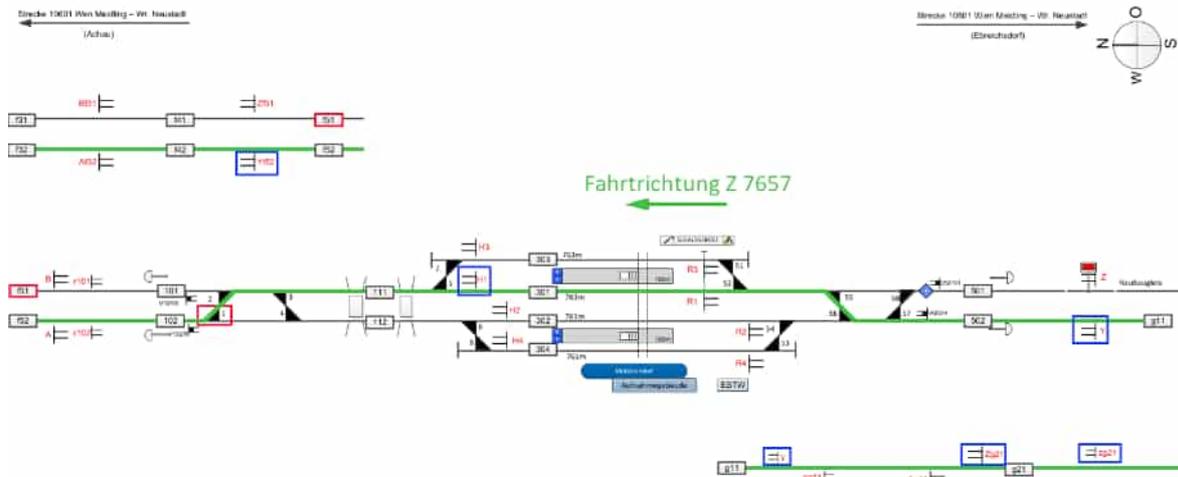
Abbildung 13 Tatsächlich Fahrweg für Z 7657

Die Ist-Situation im Bf Münchendorf wird mit der nachstehenden Abbildung 13 veranschaulicht. Die taugliche Fahrstraße für Z 7657 wurde mit einer grünen Linie eingezeichnet. Die auf dieser Fahrstraße für Z 7657 zu beachtenden Signale wurden blau eingerahmt dargestellt. Die Entgleisungsstelle im km 18,022 im Bereich der Weiche 1 und der Blockabschnitt „f51“ wurden rot umrahmt dargestellt.

Tatsächlich befuhr Z 7657 nach der Vorbeifahrt am ES „Y“ das Bahnhofsgleis 502, danach die Weichen 56 und 55, anschließend die Bahnhofsgleise 301 und 111 und weiter über die Weichen 2 und 1 auf das Bahnhofsgleis 102.

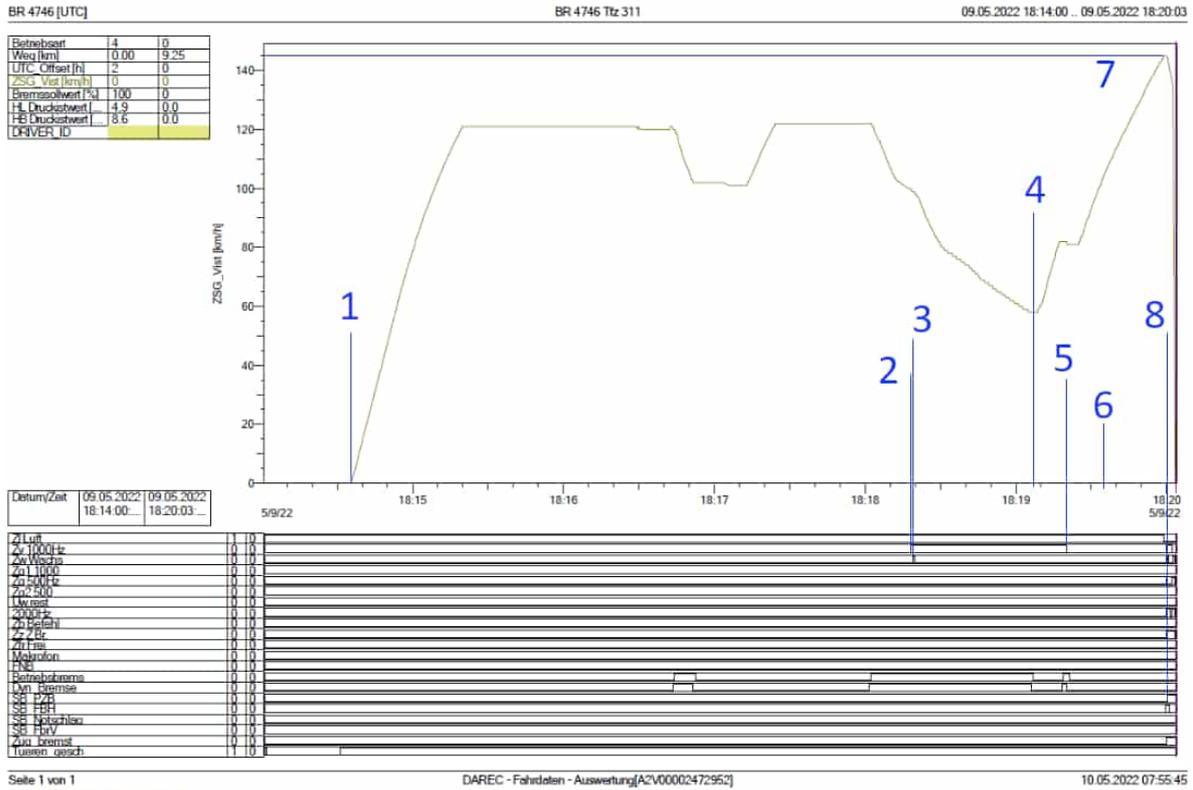
Abbildung 15 Grafische Fahrdatenauswertung aus Fzg. 9481 4746 311-1

Geschwindigkeitsanzeiger auf 100 km/h aufgewertet). Der 1000 Hz Gleismagnet war aktiv, da das AVS „h“ „Vorsicht“ signalisierte.
