## **Závěrečná zpráva o výsledcích šetření mimořádné události**

## **Accident and incident investigation report**

Collision of the regional passenger train No. 6051 with the oncoming freight train  
No. 62422 with consequent derailment at Bezděčín overtaking station

Thursday, 14<sup>th</sup> September 2023

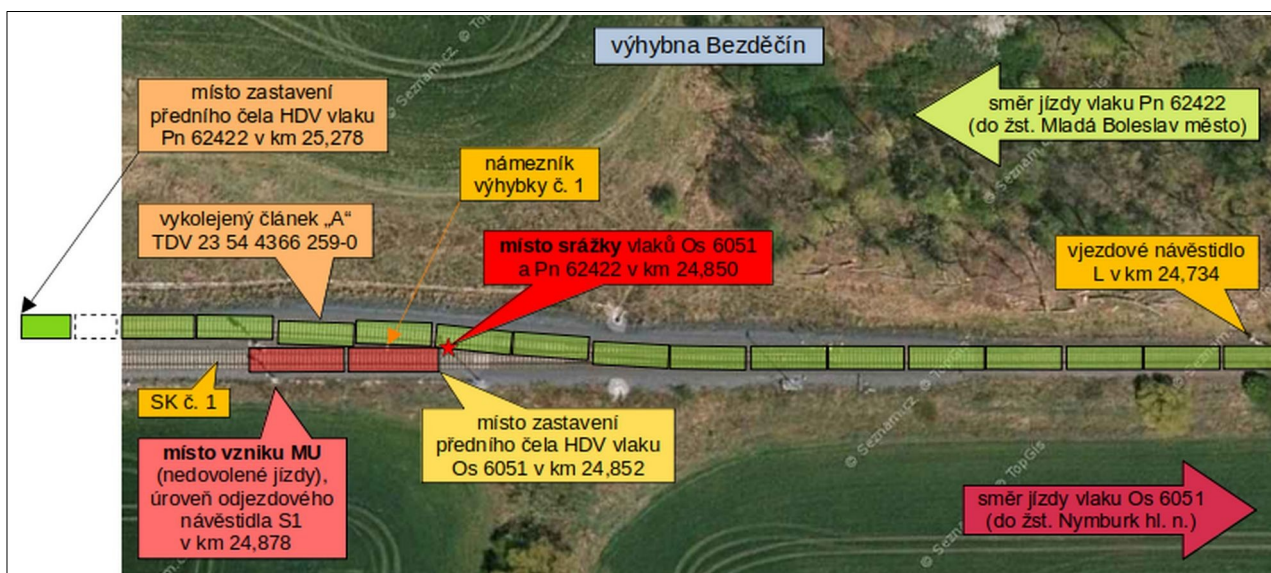
V km 24,848, tzn. 53 m za začátkem výhybky č. 1, se na hlavě pravé kolejnice odbočného směru nacházela 1. stopa po jízdě okolkou pravého kola 1. nápravy článku „A“ 15. TDV vlaku Pn 62422, bez zanechání stop po šplhání na temeno kolejnice. Od km 24,849<sub>35</sub> následovaly na upevňovacích vnitřní strany pravé kolejnice a betonových kolejnicových podporách (dále jen pražec) stopy po jízdě vykolejeného pravého kola mezi kolejnicovými pásy. Stopy po jízdě levého kola se nacházely vně levého kolejnicového pásu. Stopy dokládaly, že při srážce byl článek „A“ 15. TDV vlaku Pn 62422 krátkodobě nakloněn vpravo, kdy levá kola obou náprav byla nadzvednuta nad temeno hlavy levé kolejnice odbočného směru výhybky č. 1, čímž přestala být vedena, a poté článek „A“ dosedl na železniční svršek vlevo osy koleje, přičemž TDV vykolejilo oběma nápravami článku „A“. Stopy po jízdě článku „A“ ve vykolejeném stavu (pravých kol mezi kolejnicovými pásy a levých kol vně levého kolejnicového pásu) končily v km 24,872, tzn. v místě konečného zastavení 1. vykolejeného dvojkolí článku „A“ TDV CZ-SKOTR 23 54 4366 259-0 řady Laaeks<sup>911</sup> (dále jen 23 54 4366 259-0).

Obr. č. 1: Schéma místa vzniku MU

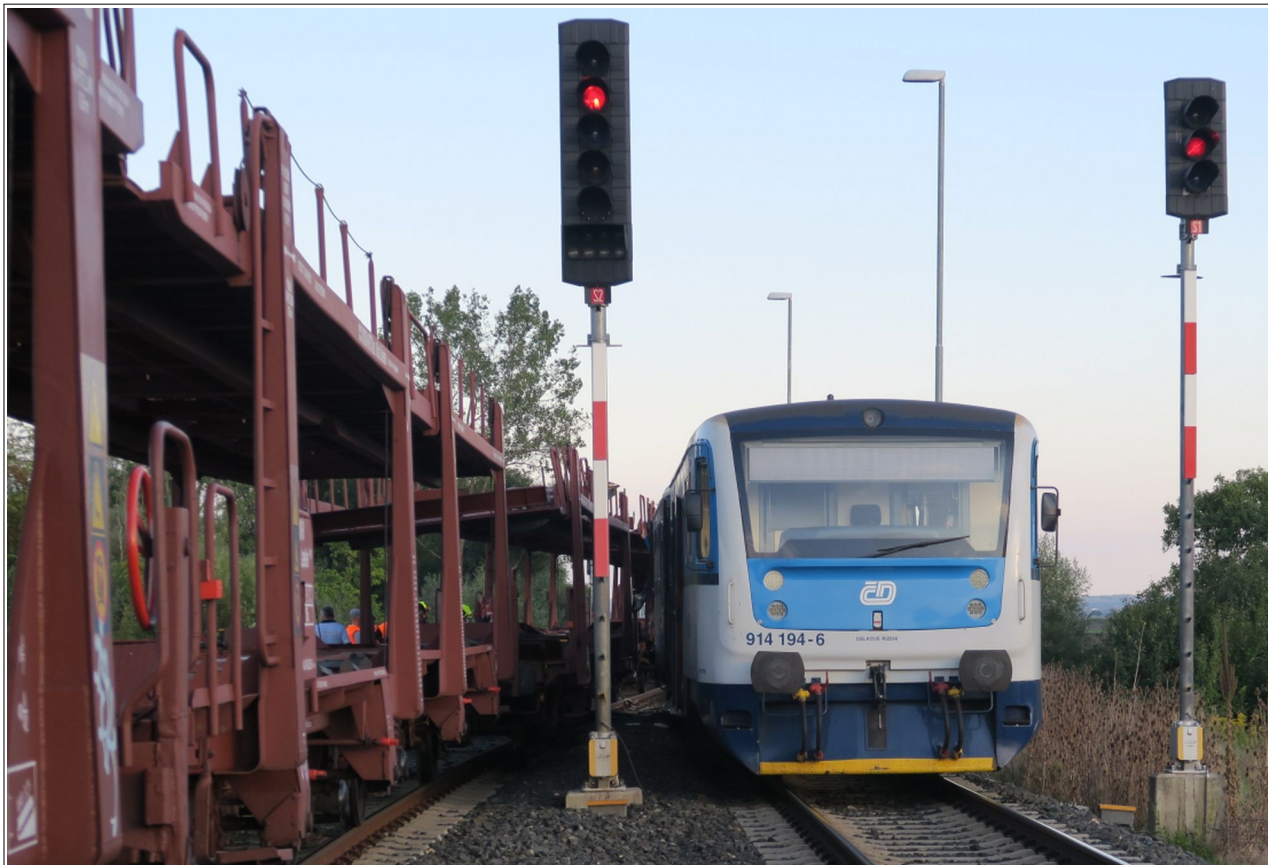
Odjezdové návěstidlo S1 nebylo nikterak poškozeno, nerušená viditelnost návěsti „Stůj“ byla 300 m, kdy limitujícím faktorem byla náletová vegetace rostoucí vpravo SK č. 1, viz níže;

**Obr. č. 2:** Pohled na odjezdová návěstidla S1 a S2 výhybny Bezděčín po vzniku MU

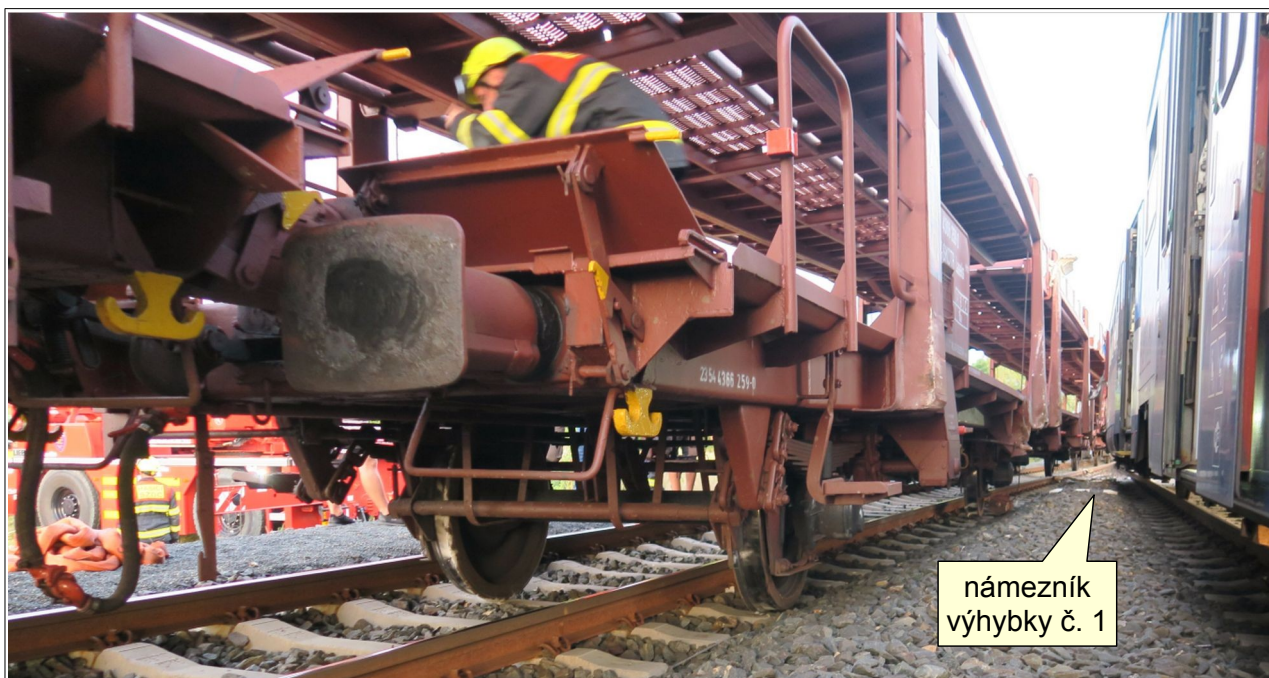
- všechna TDV měla provedenou a platnou pravidelnou technickou kontrolu, ve vzájemném svěšení DV nebyly zjištěny nedostatky;
- obě dvojkolí ve směru jízdy vlaku předního článku (článku „A“) 15. TDV 23 54 4366 259-0 byla vykolejena vlevo ve směru jízdy vlaku Pn 62422, tzn. směrem k vlaku Os 6051. Článek „A“ a část článku „B“ tohoto TDV byly v oblasti levých sloupků pro uchycení plošin poškozeny srážkou s HDV vlaku Os 6051. Deformován (destruován) byl rám vozu článku „A“ a horní plošina, která byla vytržena z vedení ve sloupcích. Dále bylo poškozeno rozsochové vedení obou dvojkolí článku „A“.  
Pozn. DI: v rámci komisionální prohlídky konané po vzniku MU bylo TDV 23 54 4366 259-0 označeno za neopravitelné;

- talíře nárazníků na předním čele (ve směru jízdy) 15. TDV byly v důsledku srážky s HDV vlaku Os 6051 a následného vykolejení zaklesnuty za talíře nárazníků

zadního čela před ním řazeného 14. TDV CZ-SKOTR 23 54 4366 136-0 řady Laaeks<sup>911</sup> (dále jen TDV 23 54 4366 136-0), přičemž toto TDV nevykazovalo jiná viditelná poškození;

**Obr. č. 3:** Pohled na oběma nápravami vykolejený článek „A“ TDV 23 54 4366 259-0, s nárazníky zaklesnutými do před ním řazeného TDV 23 54 4366 136-0, v konečném postavení po vzniku MU

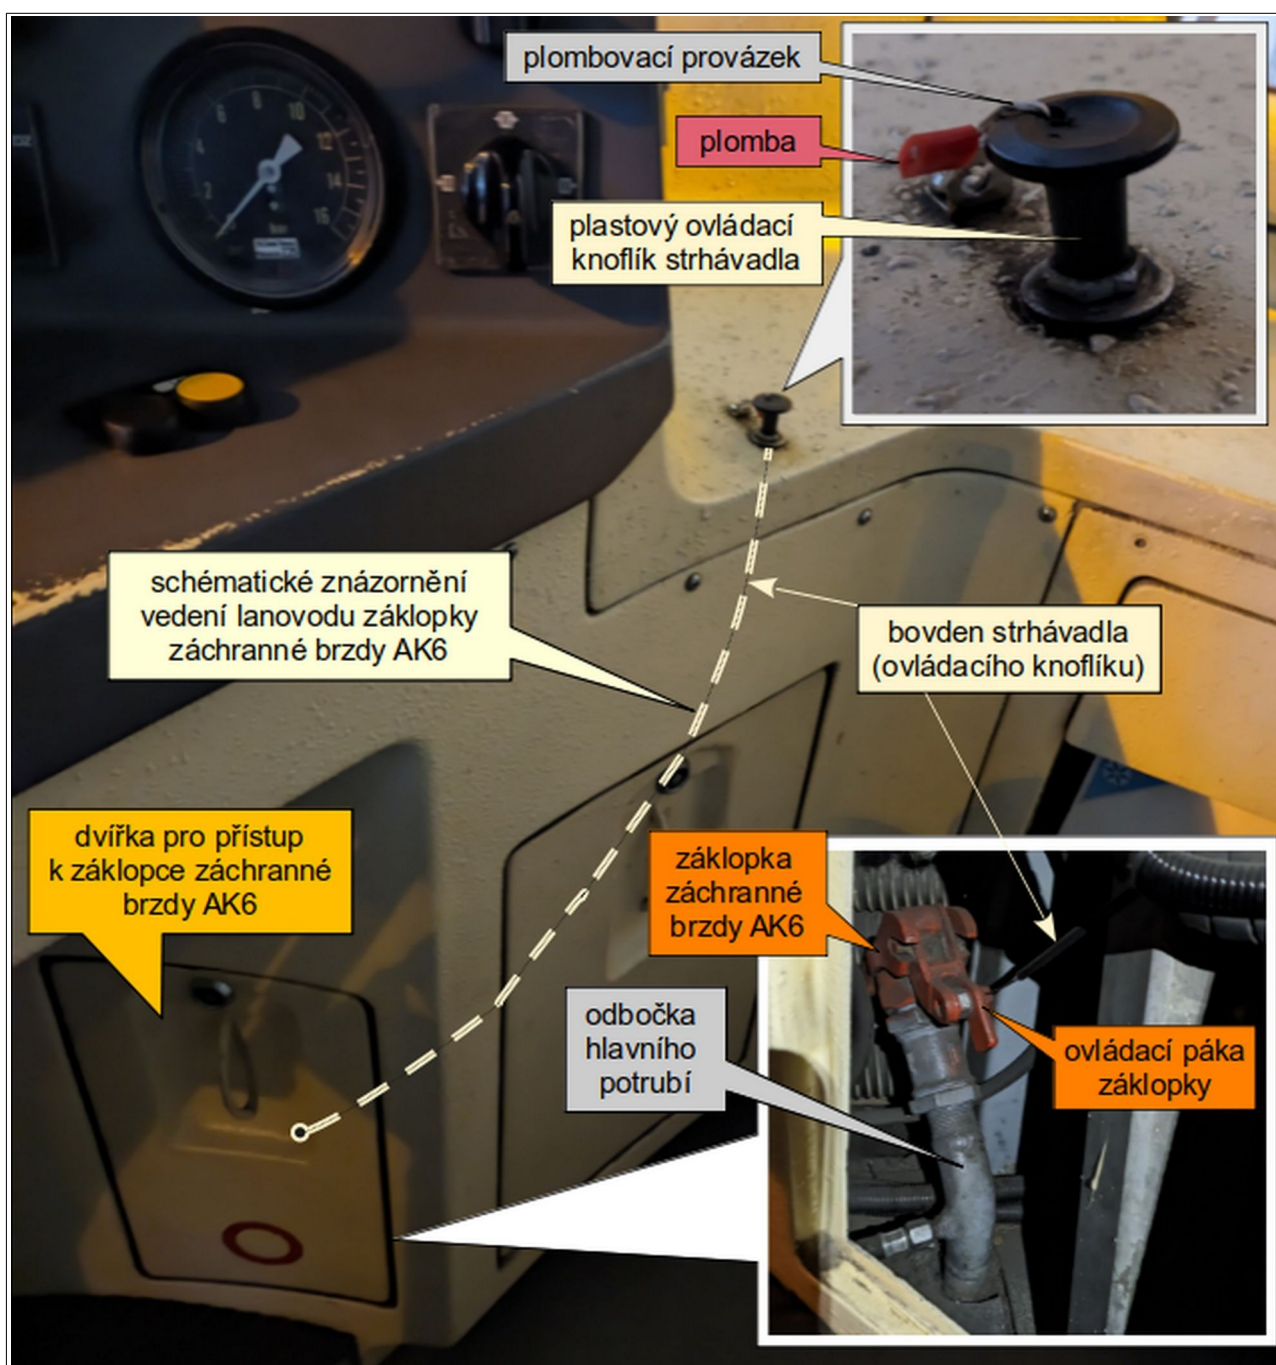
Strhávadlo (ovládací knoflík) záchranné brzdy bylo na DV motorových jednotek řady 814 v souladu s čl. 4, Části I, Přílohy č. 3 k vyhlášce č. 173/1995 Sb. opatřeno plombou, viz také Obr. č. 5, body 4.2.6 a 6 této ZZ.

**Obr. č. 5:** Pohled na stanoviště a ovládací pult strojvedoucího HDV řady 814 a detailní pohledy na strhávadlo (výřez vpravo nahoře) a záklopku záchranné brzdy AK6 (výřez vpravo dole, po vyjmutí dvířek)

The Rail Safety Inspection Office does not issue safety recommendation due to the entrusted powers according to the Act No. 266/1994 Coll., however we consider it necessary to draw attention, that strength of security seal cord which uses to ensure of seal of checking button of emergency brake AK6 reduce easy use of emergency brake in the train driver's cabin. This state was found out on the random chose locomotives series 814 and driving trailers series 914. **Therefore we suggest to consider the possibility of substitution existing security seal cord for more weak** so, that the necessary strength to break the security seal cord does not reduce easy operation of emergency brake.

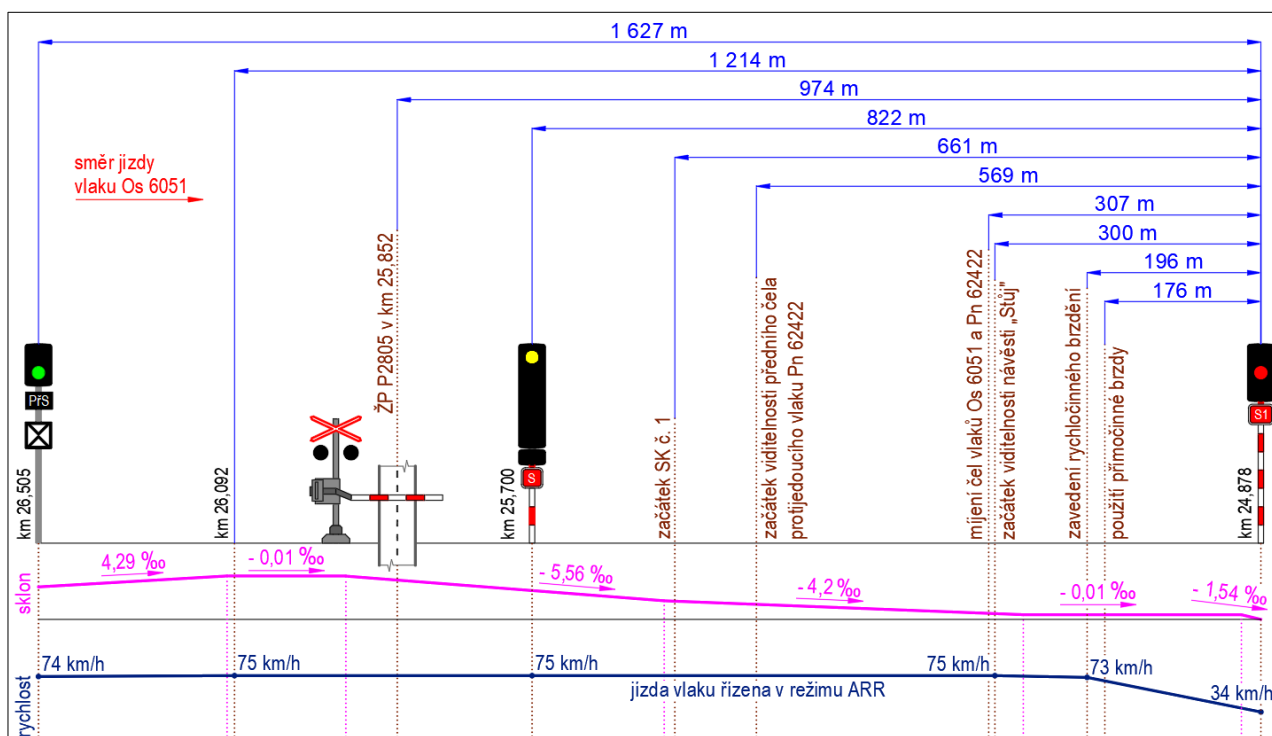
**Obr. č. 7:** Schématický náčrt situace od předvěsti PFS po odjezdové návěstidlo S1 výhybny Bezděčín

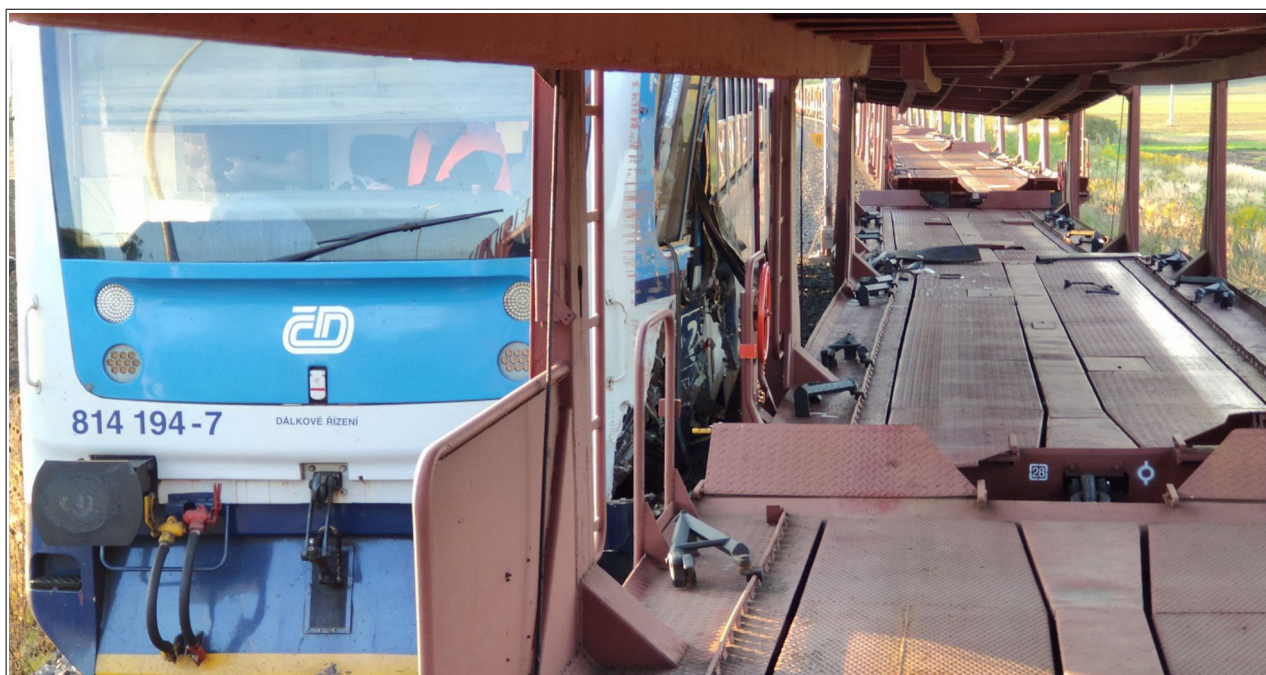
**Obr. č. 9:** Pohled na přední čelo vlaku Os 6051 z článku „B“ TDV 23 54 4366 259-0 vlaku Pn 62422 v konečném postavení po vzniku MU

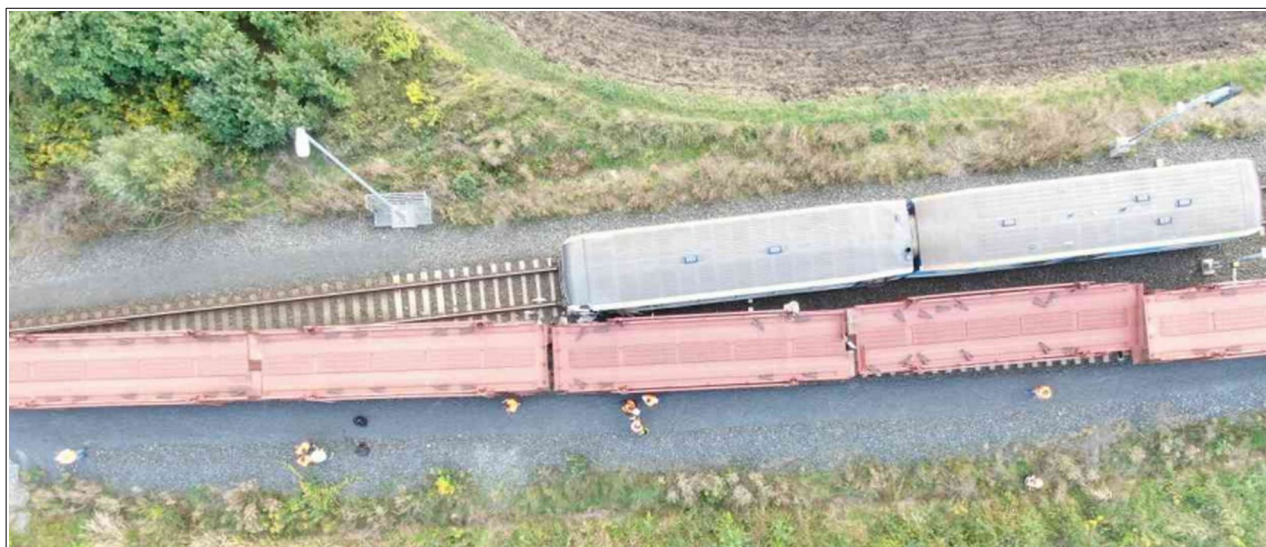
**Obr. č. 10:** Pohled shora na místo srážky vlaku Os 6051 s protijedoucím vlakem Pn 62422
