Comisión de Investigación de Accidentes Ferroviarios

INFORME FINAL DE LA CIAF (IF) 11/2023

Incendio de material rodante ocurrido el día 30 de enero de 2023 en el cambiador de ancho de Alcolea

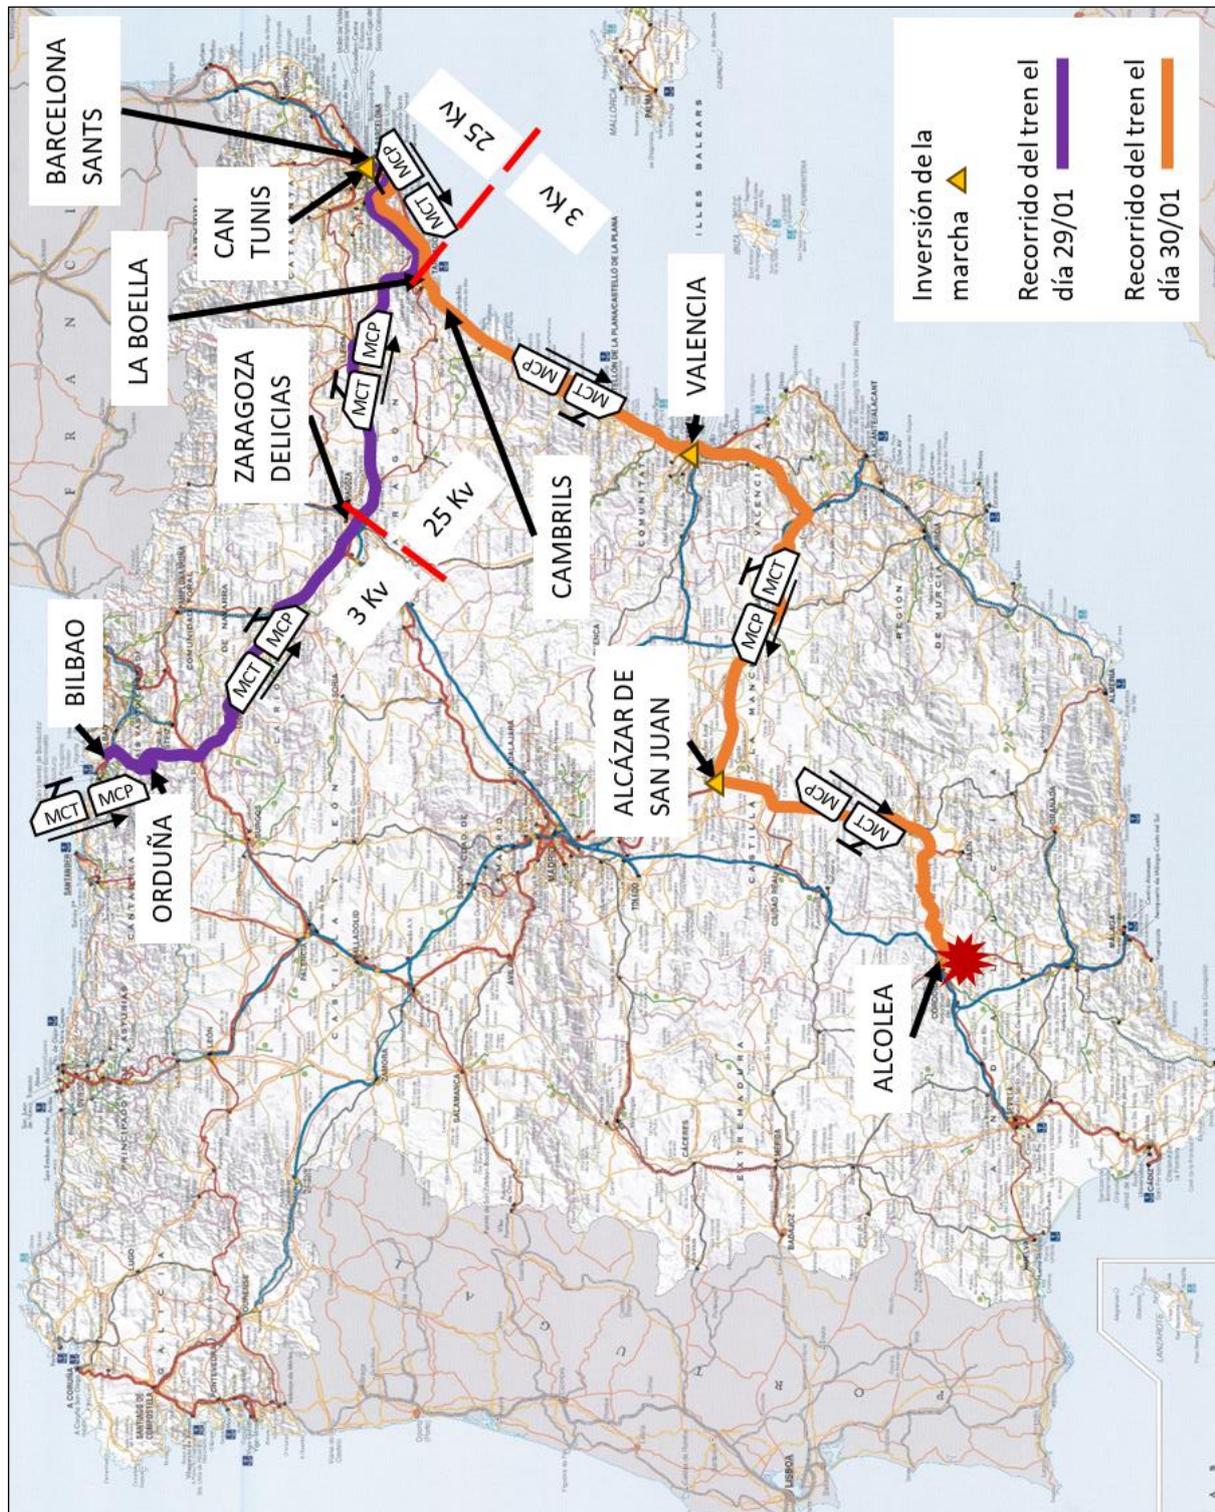
Figura 5 Recorrido del tren los días 29 y 30 de enero

No obstante, este problema no pudo detectarse, ya que a partir de Delicias se circuló en 25 kV y no se usó el circuito de 3 kV. Además, el tren circuló con el pantógrafo 25 kV MCT (el trasero, ya que no tenía ningún problema neumático).

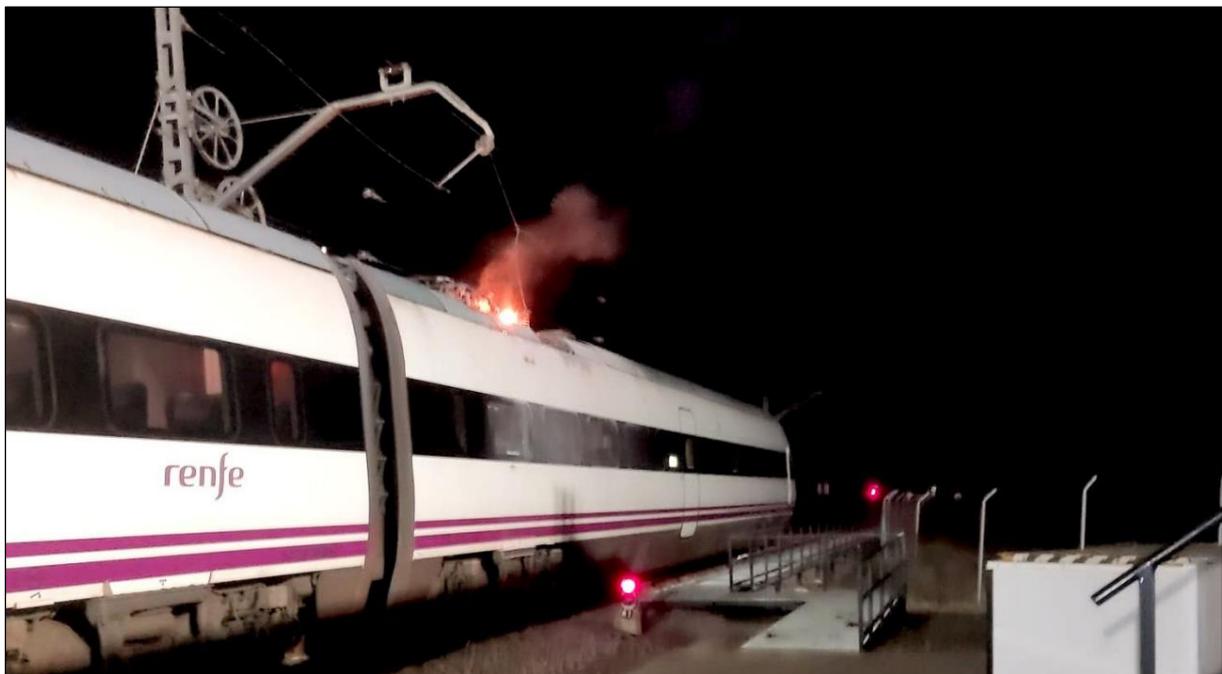
Figura 6 Imagen del incendio en el cambiador de ancho de Alcolea

Durante este intervalo se produjeron diversas conversaciones entre el maquinista, el mantenedor Actren y el responsable de circulación del CRC. Finalmente se procedió a realizar un intento de subida de los pantógrafos (primero el de 25 kV y posteriormente el de 3 kV) del coche MCP (trasero) como alternativa al problema de falta de tracción. De nuevo se sucedieron caídas de tensión en catenaria hasta que finalmente el pantógrafo de 3 kV se quedó soldado a la catenaria dando lugar al incendio.

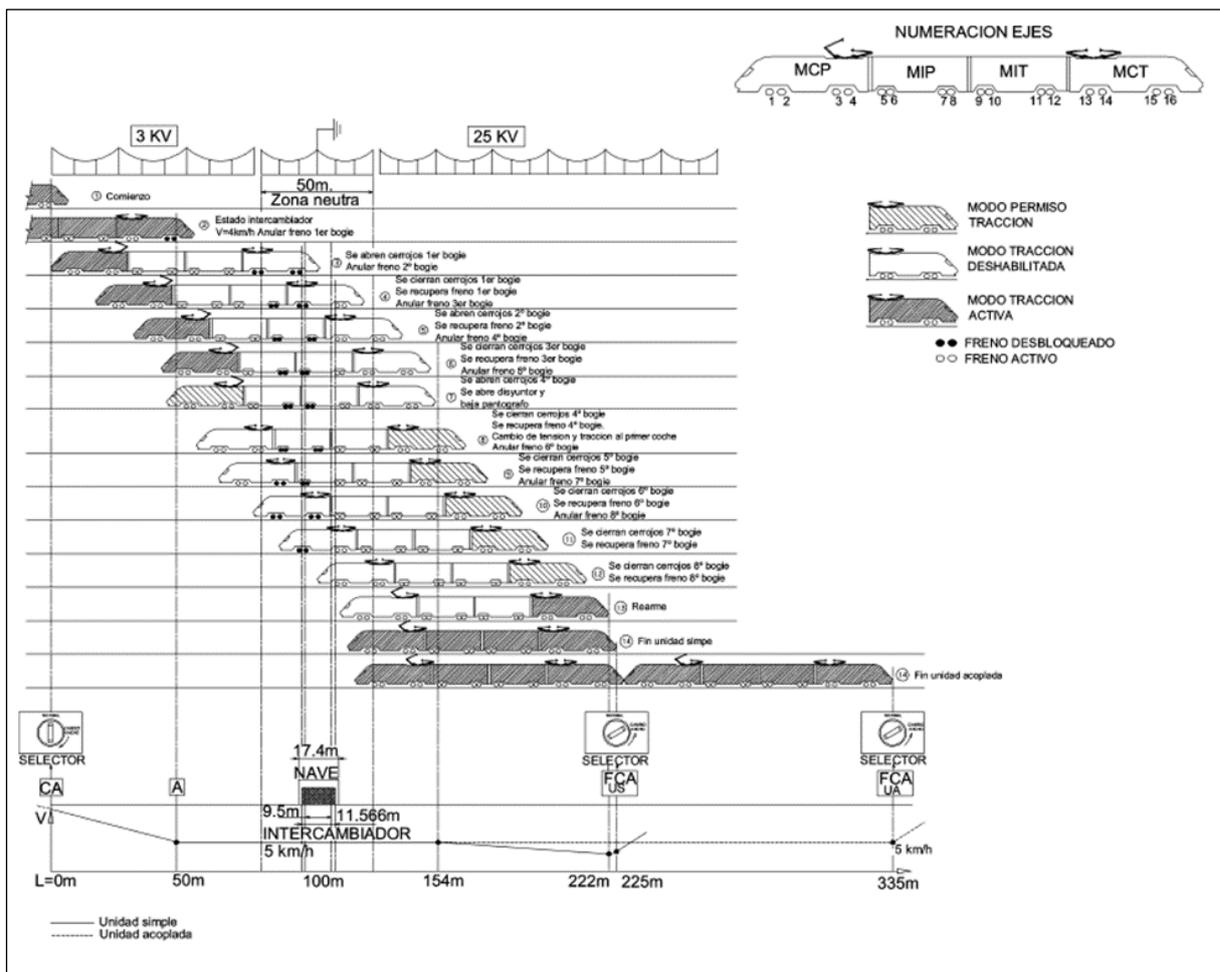
Figura 9 Extracto de la página 4-56 del Manual de Conducción de la S 120.050

De nuevo en la página 4-56, se representa esquemáticamente el procedimiento de cambio de ancho en modo normal tanto en doble como en composición simple, pero no se representa visualmente la elevación del pantógrafo delantero en ningún momento del proceso.

Se tiene por lo tanto una situación en la que la operativa llevada a cabo por el software, y que habitualmente se realiza, no se recoge de manera clara en el manual de conducción.

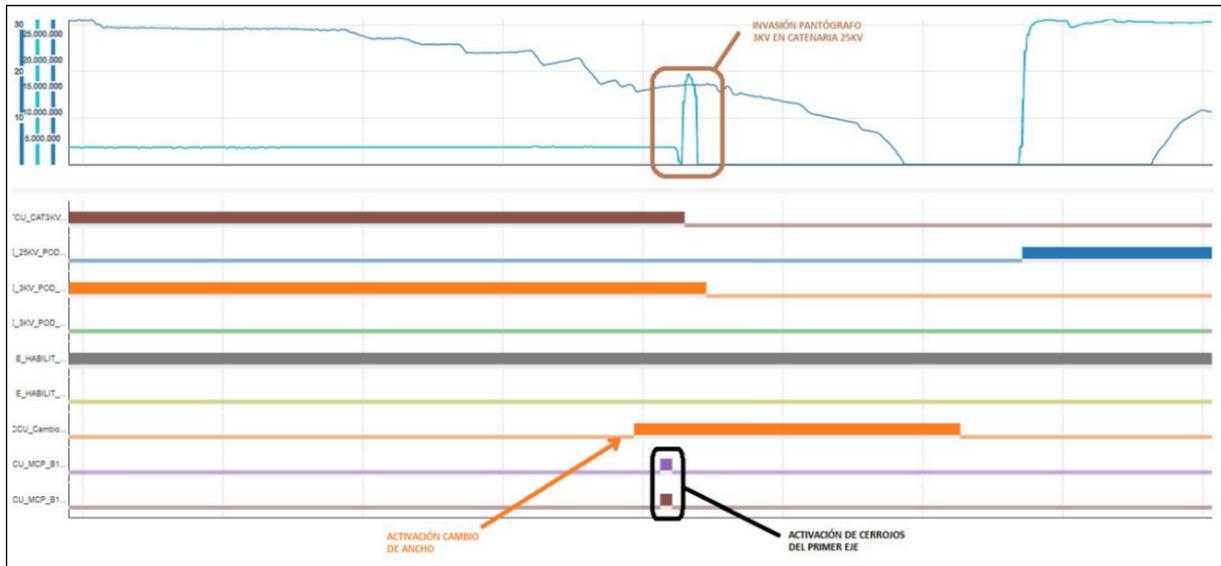
Figura 10 Gráfico en el que se aprecia el momento en el que se produjo la sobretensión sobre el pararrayos (tiempo en abscisas)

En este cambio de ancho se produjo una sobretensión en el pararrayos de 3 kV del MCP (delantero), lo que ocasionó que este quedase dañado.

De esta forma el maquinista ha de accionar el pulsador de cambio de ancho con una mayor antelación en este tipo de situaciones, para gestionar el cambio de pantógrafos previo al cambio de ancho. En el caso de Zaragoza Delicias esta antelación no se produjo, de manera que el pantógrafo delantero de 3 kV permaneció elevado durante toda la zona neutra del cambiador hasta tocar la zona electrificada a 25 kV. Esto, unido a que el tren entró en el cambiador a 17 km/h, hizo que el tiempo que tardó el tren en atravesar la zona neutra del cambiador de ancho no fuera suficiente para que la cuchilla ST cambiase su posición, por lo que el circuito de 3 kV recibió la tensión de 25 kV. La función del pararrayos es precisamente absorber las posibles sobretensiones que lleguen al circuito de 3 kV; no obstante, la intensidad y duración de esta sobretensión fueron tan elevadas, que ocasionaron que el pararrayos quedase fuera de servicio en cortocircuito.

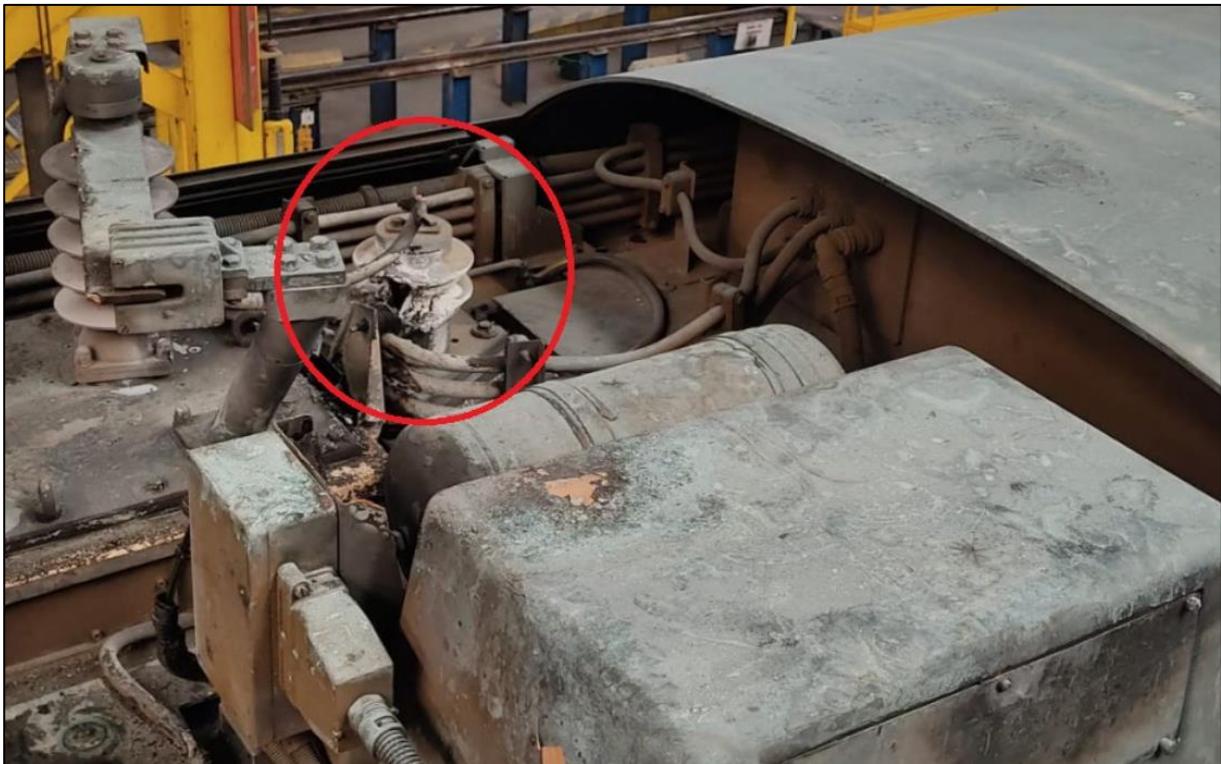
Figura 11 Daños en el pararrayos 3 kV MCP

2. El hecho de circular con el pantógrafo delantero en el cambiador de ancho de Zaragoza Delicias supone una maniobra en situación degradada y, al no haberse realizado adecuadamente esta acción, como consecuencia se produjo una sobretensión sobre el pararrayos de 3 kV MCP que ocasionó su rotura.

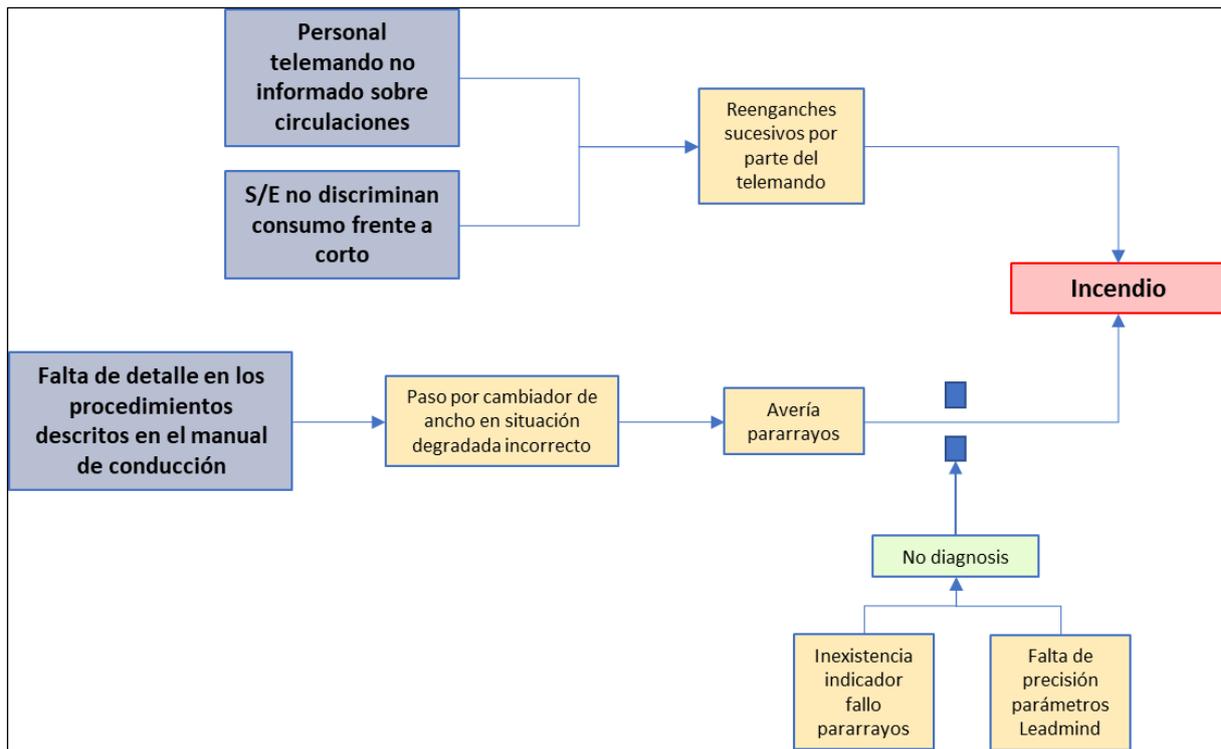
Figura 18 Árbol causal del suceso

1. El paso por el cambiador de ancho en situación degradada en Zaragoza Delicias no se realizó correctamente, provocando la avería en el pararrayos. *Ver Recomendación 11/2023-3*
2. La inexistencia de un indicador en el sistema del tren que informe de avería en el pararrayos contribuyó a la falta de diagnosis de la avería. *Ver Recomendación 11/2023-4.*

1. El personal presente en los telemandos posee información limitada sobre las circulaciones presentes en cada tramo de la línea, lo que genera una indeterminación en casos similares al presente suceso. *Ver Recomendación 11/2023-6*
2. Los sistemas técnicos de las subestaciones en la actualidad no discriminan entre consumos y cortocircuitos. *Ver Recomendación 11/2023-7*
3. Existen omisiones e incorrecciones en el manual de conducción de la serie S 120.050 que pueden inducir a error al personal de conducción a la hora de realizar el cambio de ancho en situaciones degradadas, o incluso al personal de mantenimiento en cuanto a anulación de pantógrafos en situación de avería. *Ver Recomendación 11/2023-2.*
