KÖZLEKEDÉSBIZTONSÁGI SZERVEZET

## ZÁRÓJELENTÉS

2022-0917-5  
(HU-10289)

**Vasúti baleset / Kisiklás**  
Nyékládháza - Miskolc-Rendező, 2022. augusztus 25.

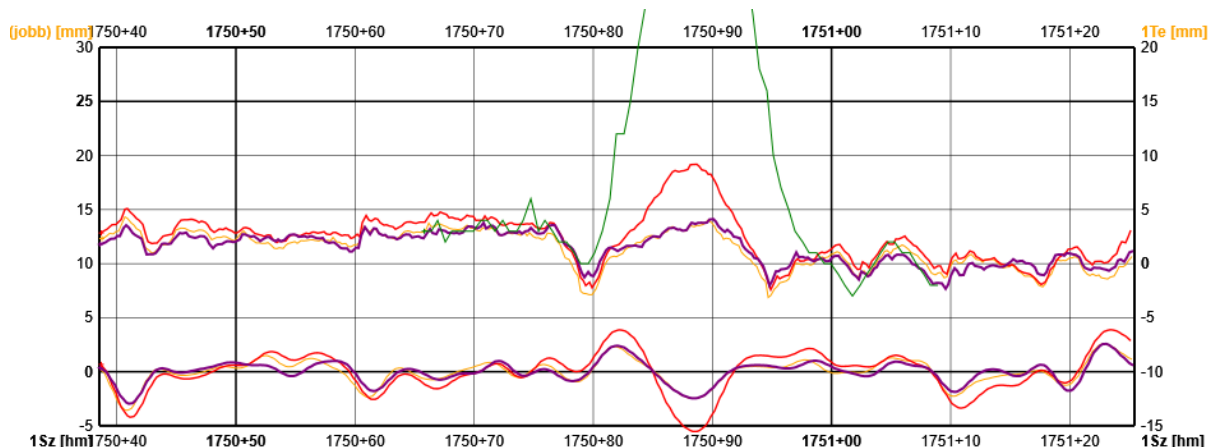
Összevetve a kisiklás előtti vágányméréseket a későbbi kisiklás környezetében (1. melléklet), látható, hogy a 2021. tavaszi és 2022. tavaszi mérések mind az irány, mind a süppedés tekintetében nagyon hasonlóak, azonban a kettő közti, 2021. őszi mérés adatai eltérőek, éppen azon a részen, ahol a kisiklást megelőző irányhiba is létrejött.

**2. ábra: a vágány mérővonattal mért adatai**  
**alsó vonalak: süppedés, felső vonalak: túlemelés;**  
**narancs-vörös-lila: 2021. tavasz – 2021. ősz – 2022. tavasz**  
**zöld: túlemelés az eset után kézi mérőeszközzel mérve**

A hiba tehát ezen a részen már korábban is kialakult, de akkor még nem volt veszélyes mértékű, és azt a pályafenntartás a 2021. novemberi gépi szabályozással helyre is állította. Azonban ez is utal arra, hogy a pályának vannak

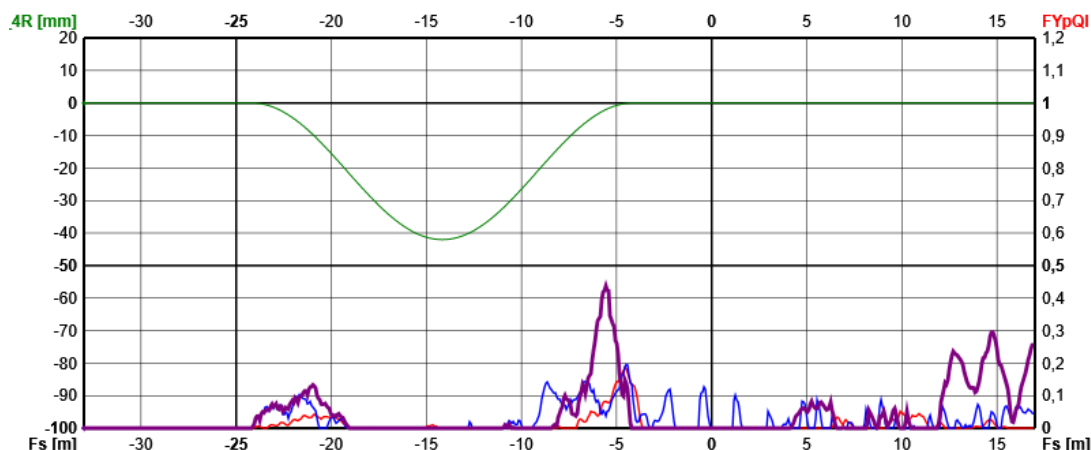
- a hibába való belépéskor az Y/Q érték kis mértékben felugrik;
- majd legközelebb a pályahiba végén, ám ott kiugróan magas értékkel jelenik meg. Ez összhangban van azzal a ténnyel, hogy a vizsgált balesetben is a pályahiba végén következett be a kisiklás;
- **bármelyik hiba önmagában (akár irány-, akár fekszinthiba) hasonló jelenségeket okoz, de a hiba végén lényegesen kisebb Y/Q értékekkel;**

- a sebesség növelése növeli az Y/Q értéket is, különösen a két hiba együttes fennállása esetén.

4. ábra: az Y/Q szimulált értéke 70 km/h sebességnél

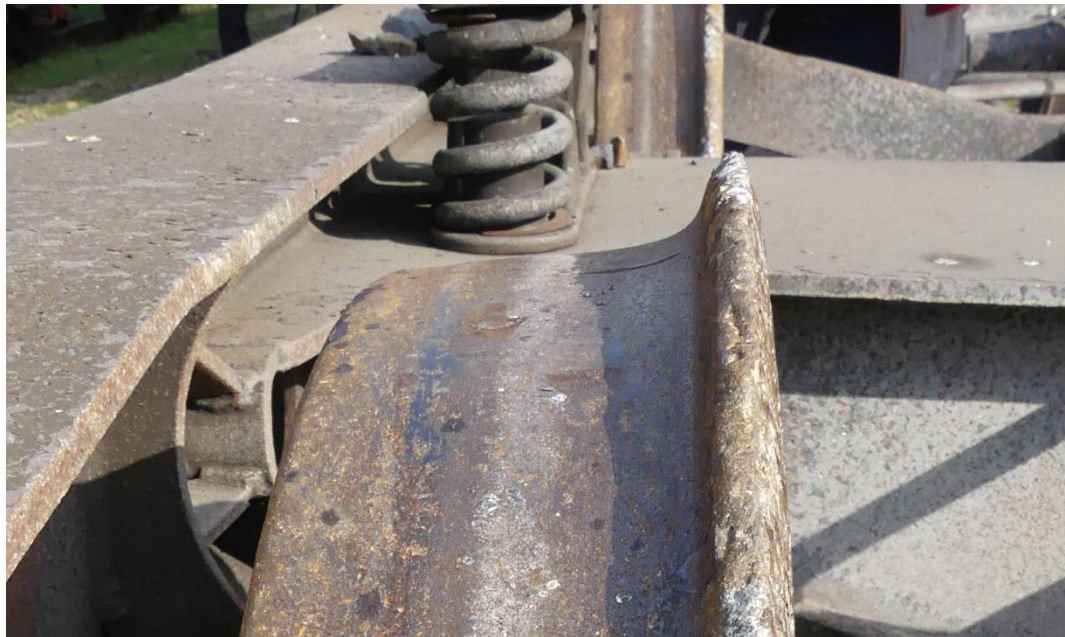
Az elsőként kisiklott L4 kerék a betonajlakon való futás következményeként oly mértékben megsérült, hogy kerékprofilja nem volt értékelhető: leverődött a nyomkarima magassága és a kerékhátlap.

5. ábra: az L4 kerék

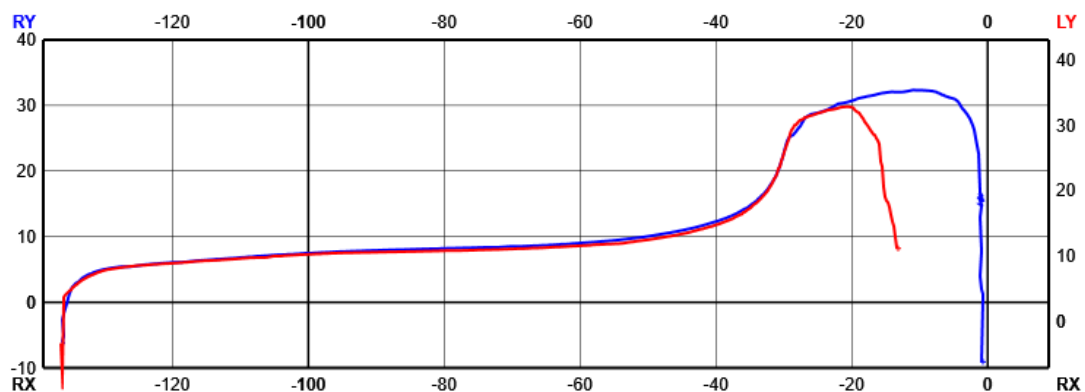
A 4. tengely két kerékprofiljának egzakt összehasonlítását a 6. ábra mutatja be: látható, hogy futófelület és a nyomkarima futófelület felőli oldala a két keréknél megegyezik, az eltérés csak a vezetés szempontjából egyenes pályán érdektelen kerékhátlapon van, ami a kisiklás utáni rongálódással magyarázható.

6. ábra: a 4L (vörös) és 4R (kék) kerékprofil összehasonlítása

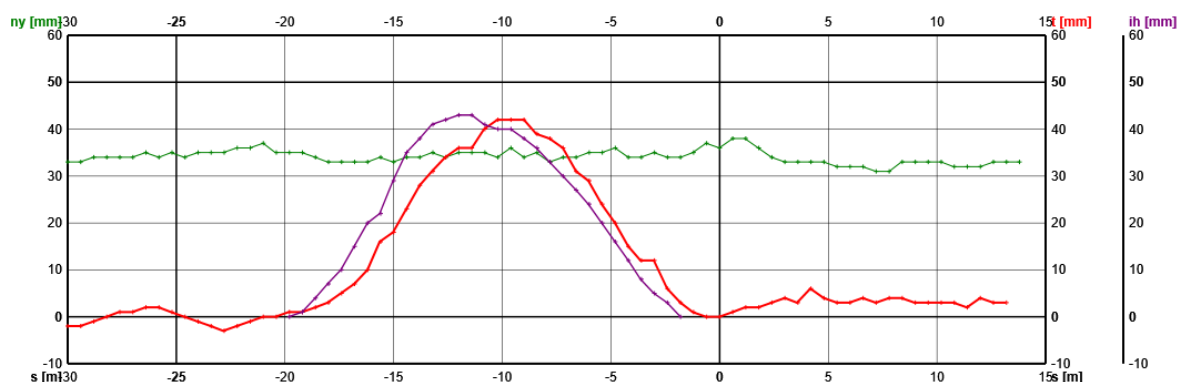
A vasúti pályát a pályafenntartási szakszolgálat a Vb jelenlétében az eset napján, 12 óra után felmérte, a mért adatokat a 7. ábra szemlélteti. Az ábra a vonat menetirányában tartalmazza a mért adatokat, a nullpont a felkapás helye.

Az irányhiba végpontja a főpályamester helyszíni tájékoztatás szerint 7 és 12 óra között 2 aljál került távolabb, a kezdőpont nem változott.

7. ábra: a vágány mért adatai

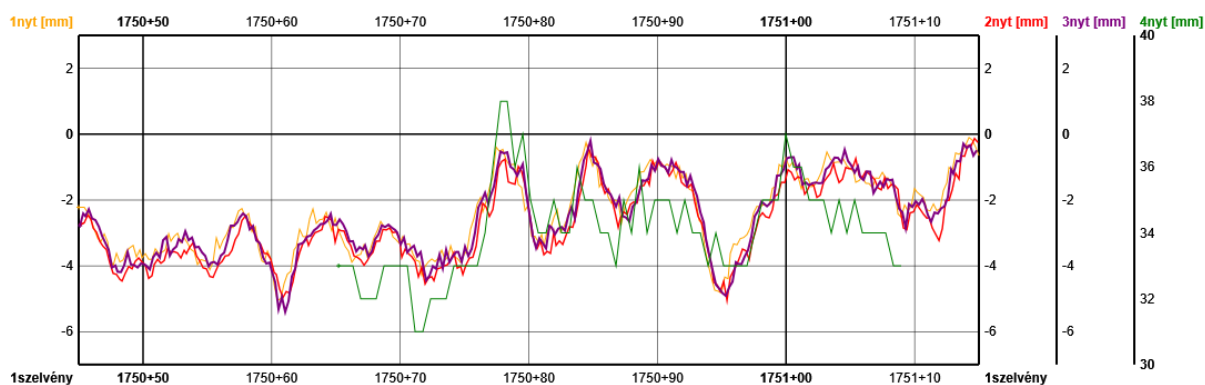
**8. ábra: nyomtávolság értéke 4 mérés során**  
(narancs, vörös, lila: mérővonalak félévenként, zöld: kézi mérés az esemény után)

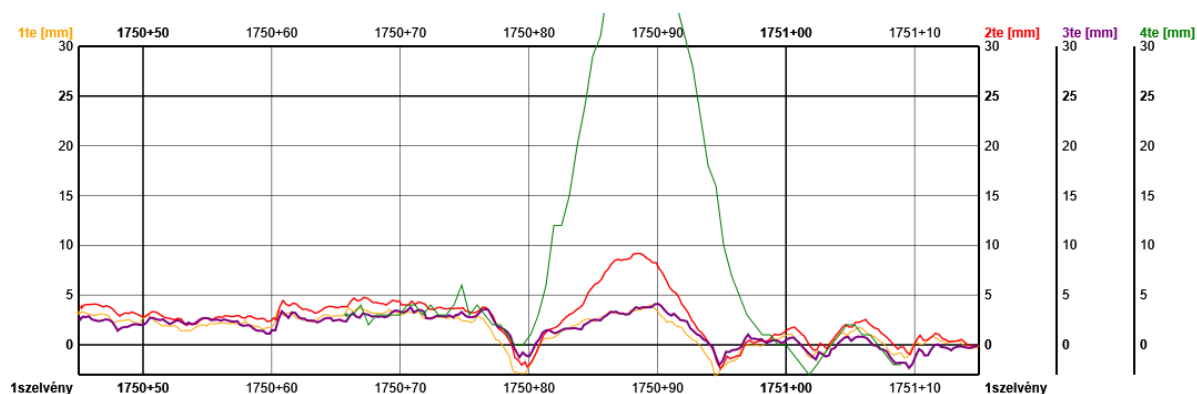
9. ábra: túlemelés értéke 4 mérés során  
(narancs, vörös, lila: mérővonatok félénként, zöld: kézi mérés az esemény után)

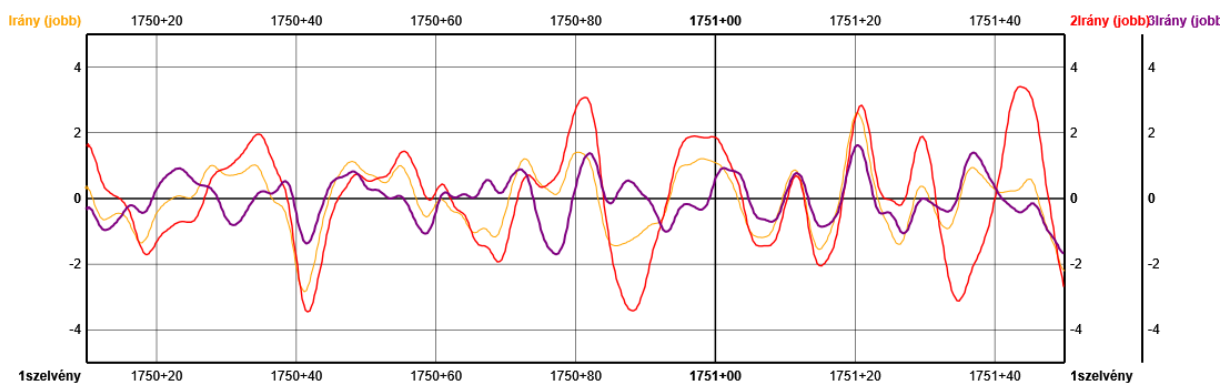
10. ábra: irány (jobb) értéke 3 mérés során  
(narancs, vörös, lila: mérővonatok félénként)

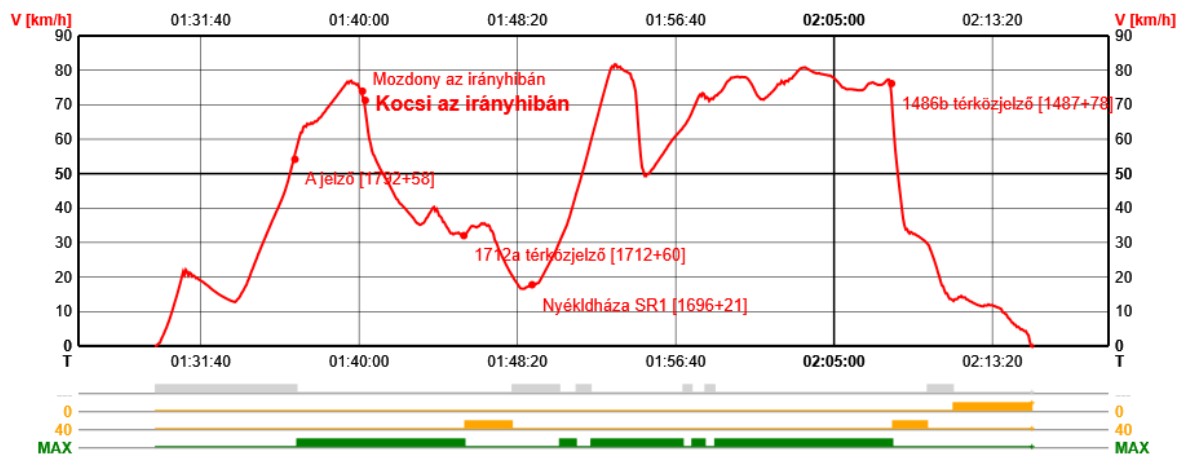
A vonatot továbbító 91 80 6193 830-7 psz. mozdony menetadatait a 11. ábra mutatja be. A jelzők helye, és ezáltal a szelvényszámok a vonatbefolyásoló jelváltások alapján – a kiértékelési időkkel korrigálva – becsültek.

11. ábra: a mozdony menetadatai

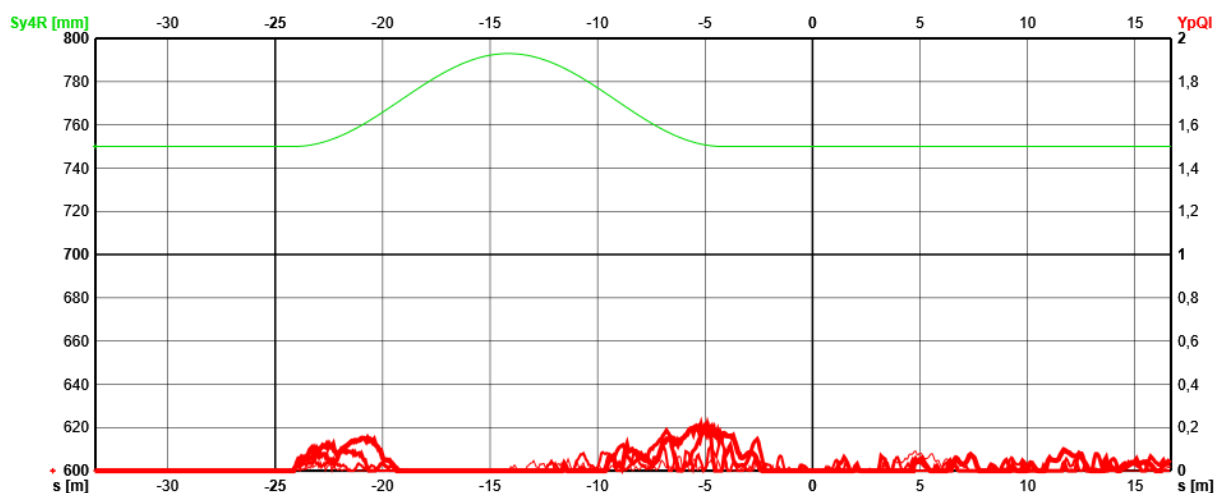
13. ábra: futás irányhibán, fekszinthiba nélkül

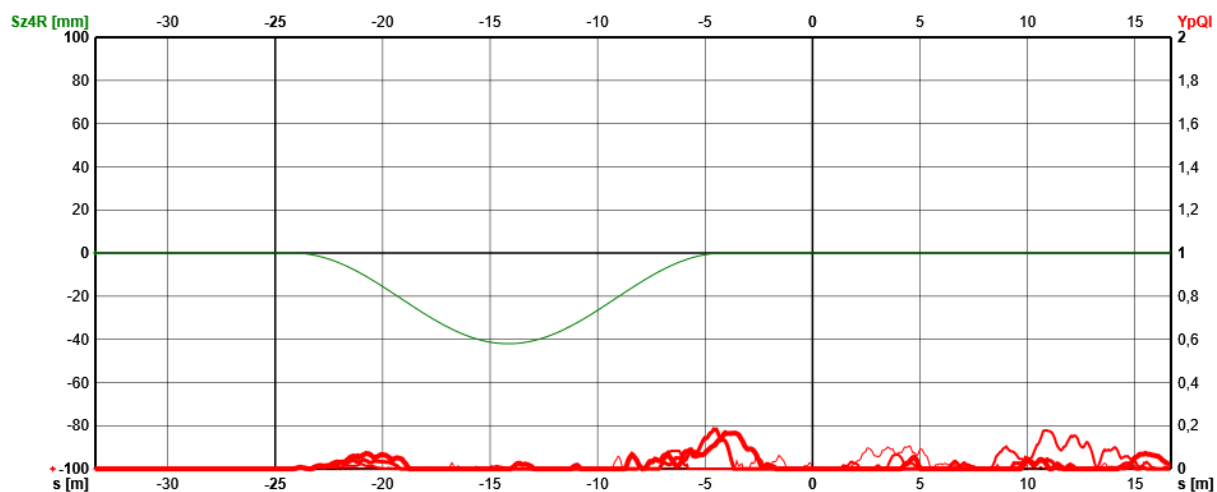
14. ábra: futás fekszinthibán, irányhiba nélkül

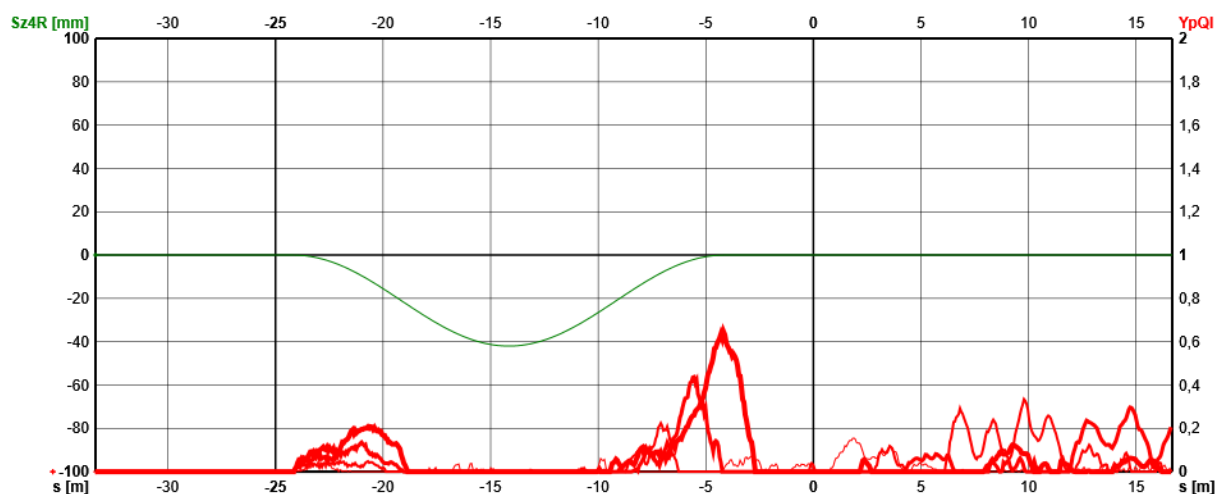
15. ábra: futás az irány- és fekszinhiba együttes jelenlétében

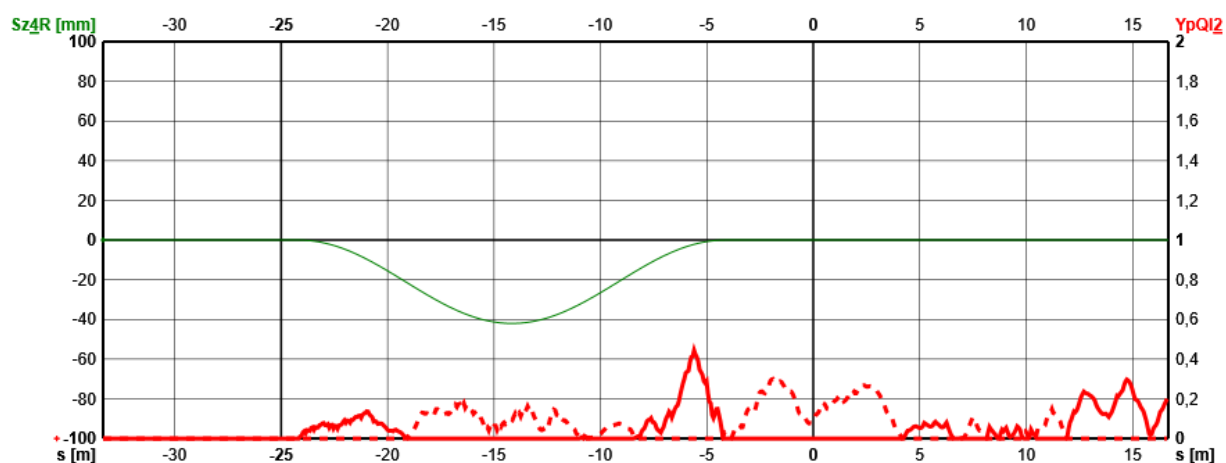
16. ábra: futás az irány- és fekszinhiba együttes jelenlétében 70 km/h-val szaggatott vonallal az ellenkező oldali kerék Y/Q értéke
